# 1 Übersicht über die Planungseinheit PE\_EMS\_1500: Lutter

## **2 Steckbriefe der Fließwasserkörper in der Planungseinheit PE\_EMS\_1500: Lutter**

## 2.1 Steckbrief des Fließwasserkörpers DERW\_DENW\_3132\_0\_4: Lutter

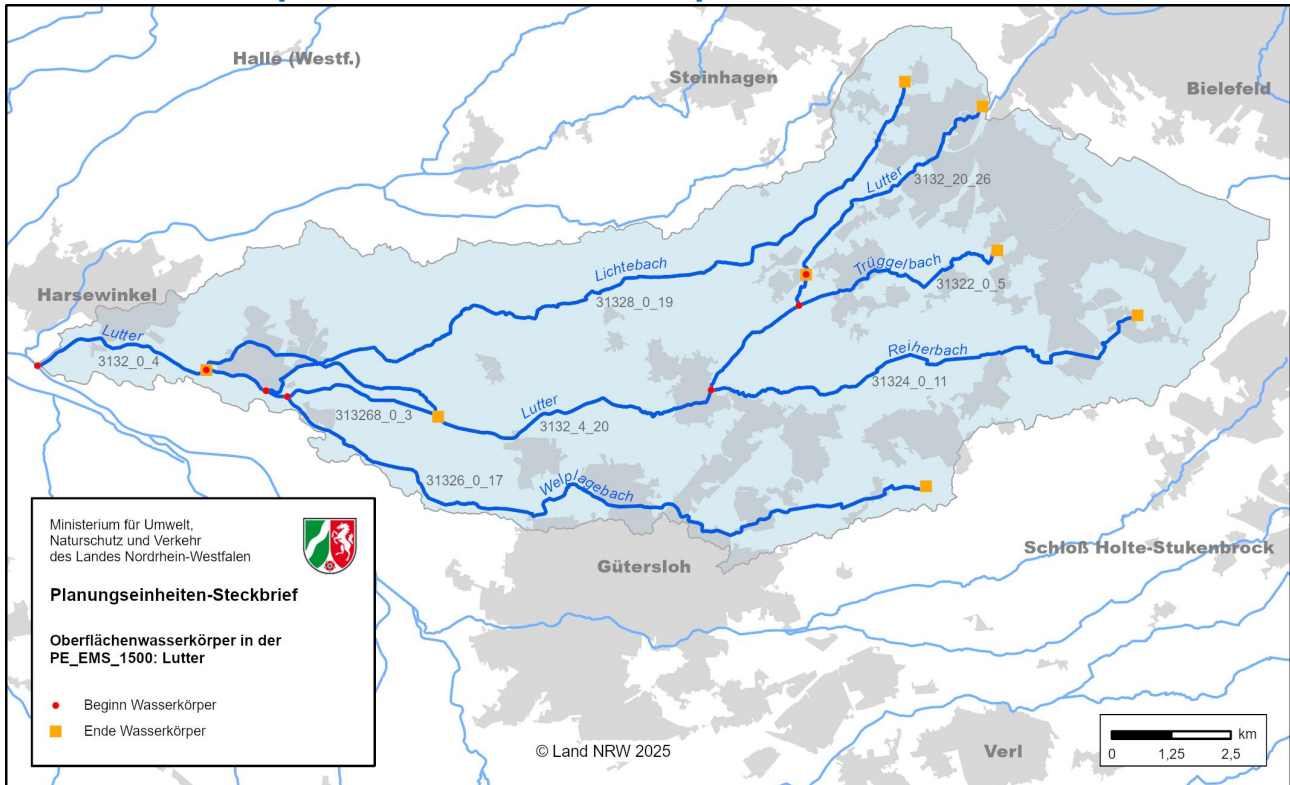
Abbildung 2: Oberflächenwasserkörper in der Planungseinheit PE\_EMS\_1500: Lutter

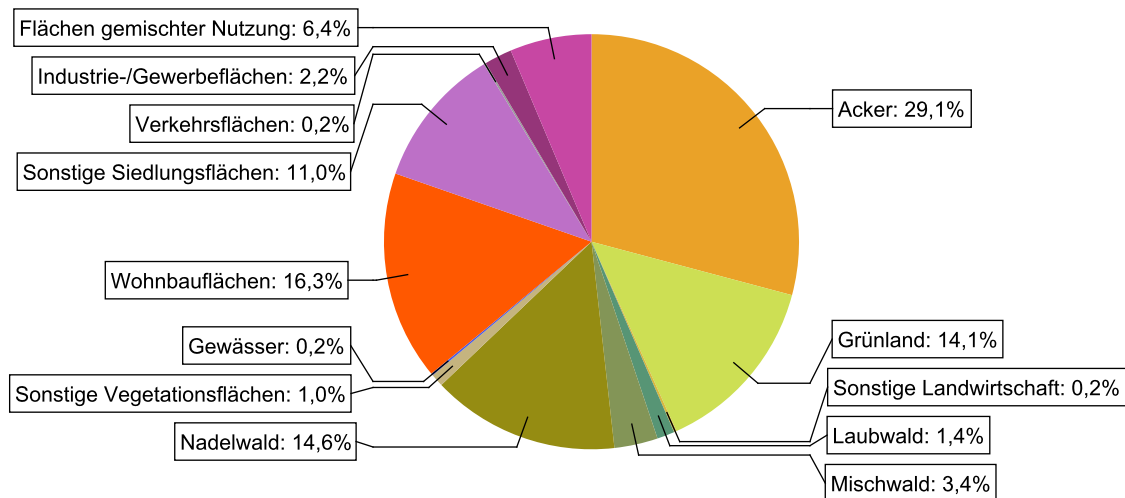
Abbildung 3: Landnutzung im Einzugsgebiet des Wasserkörpers DERW\_DENW\_3132\_0\_4: Lutter, basierend auf ATKIS-Daten 2024. Landnutzungstypen mit weniger als 0,1% Anteil sind nicht dargestellt.

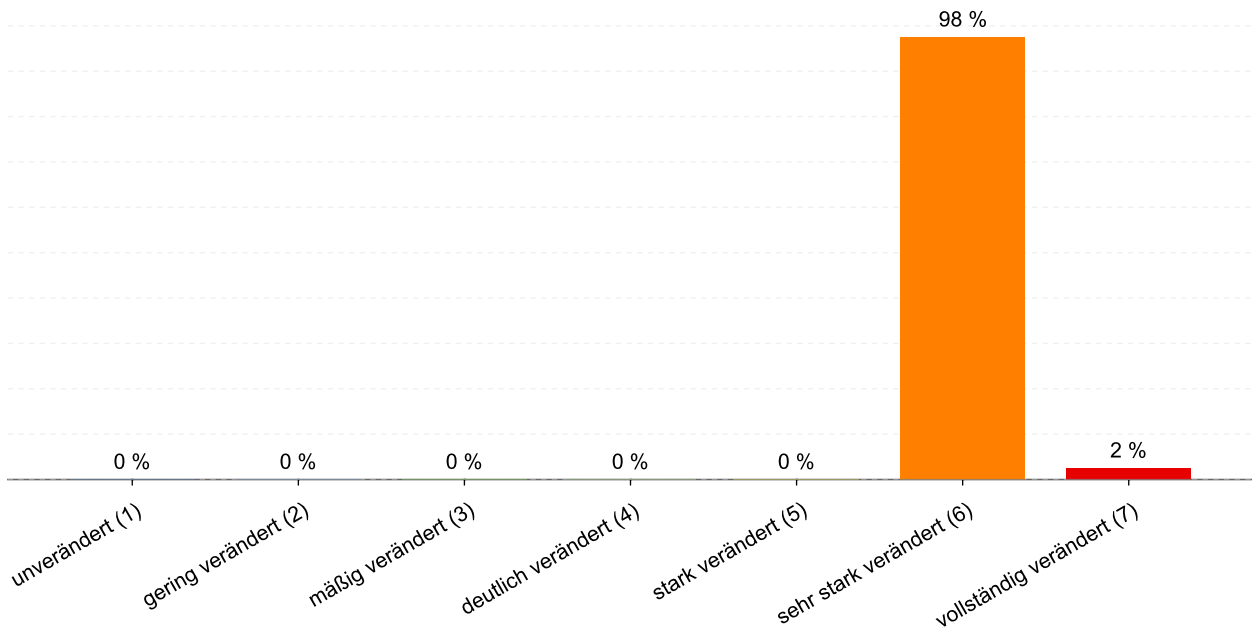
Abbildung 4: Anteil der Gewässerstrukturklassen im Wasserkörper DERW\_DENW\_3132\_0\_4: Lutter

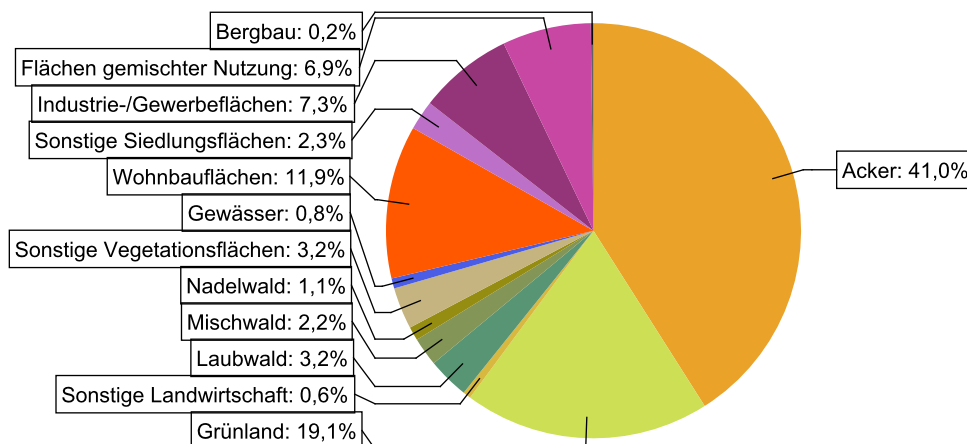
Abbildung 5: Landnutzung im Einzugsgebiet des Wasserkörpers DERW\_DENW\_3132\_4\_20: Lutter, basierend auf ATKIS-Daten 2024. Landnutzungstypen mit weniger als 0,1% Anteil sind nicht dargestellt.

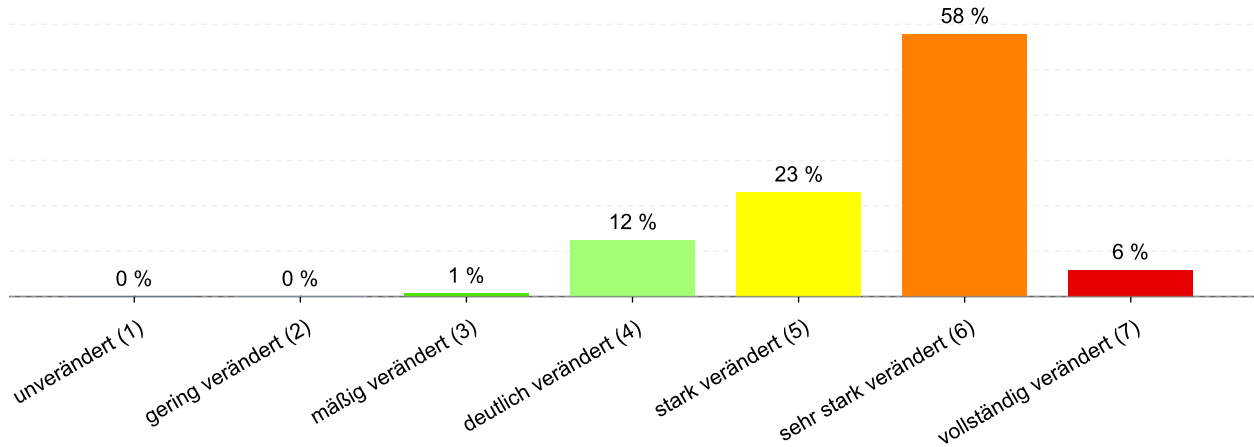
Abbildung 6: Anteil der Gewässerstrukturklassen im Wasserkörper DERW\_DENW\_3132\_4\_20: Lutter

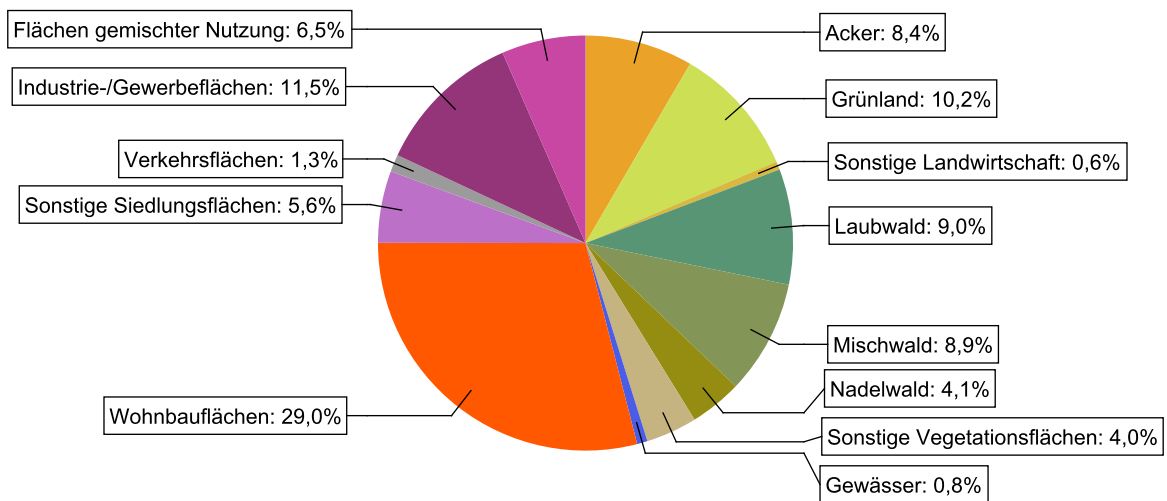
Abbildung 7: Landnutzung im Einzugsgebiet des Wasserkörpers DERW\_DENW\_3132\_20\_26: Lutter, basierend auf ATKIS-Daten 2024. Landnutzungstypen mit weniger als 0,1% Anteil sind nicht dargestellt.

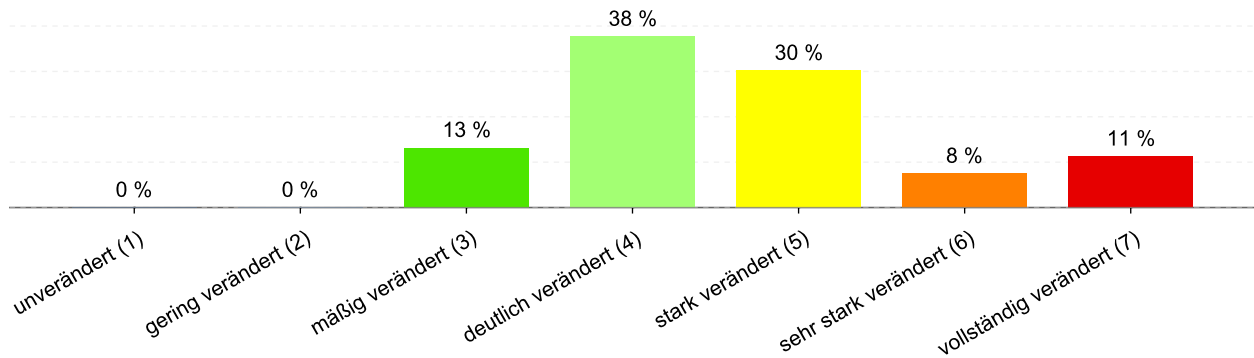
Abbildung 8: Anteil der Gewässerstrukturklassen im Wasserkörper DERW\_DENW\_3132\_20\_26: Lutter

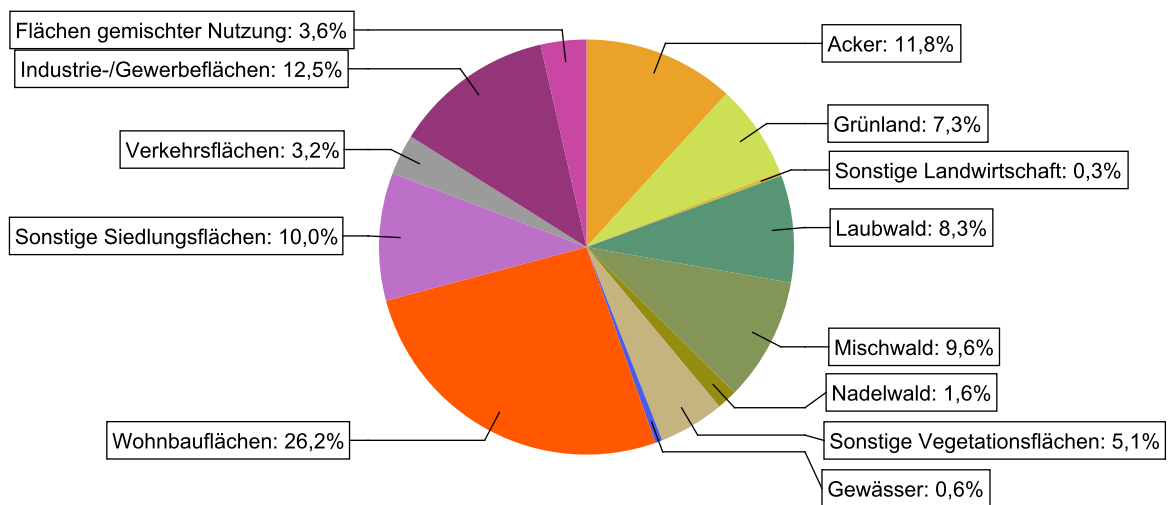
Abbildung 9: Landnutzung im Einzugsgebiet des Wasserkörpers DERW\_DENW\_31322\_0\_5: Trüggelbach, basierend auf ATKIS-Daten 2024. Landnutzungstypen mit weniger als 0,1% Anteil sind nicht dargestellt.

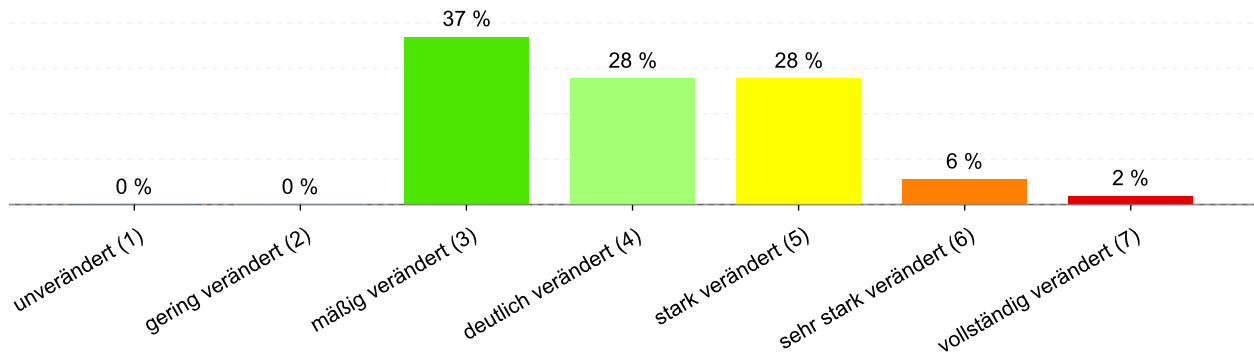
Abbildung 10: Anteil der Gewässerstrukturklassen im Wasserkörper DERW\_DENW\_31322\_0\_5: Trüggelbach

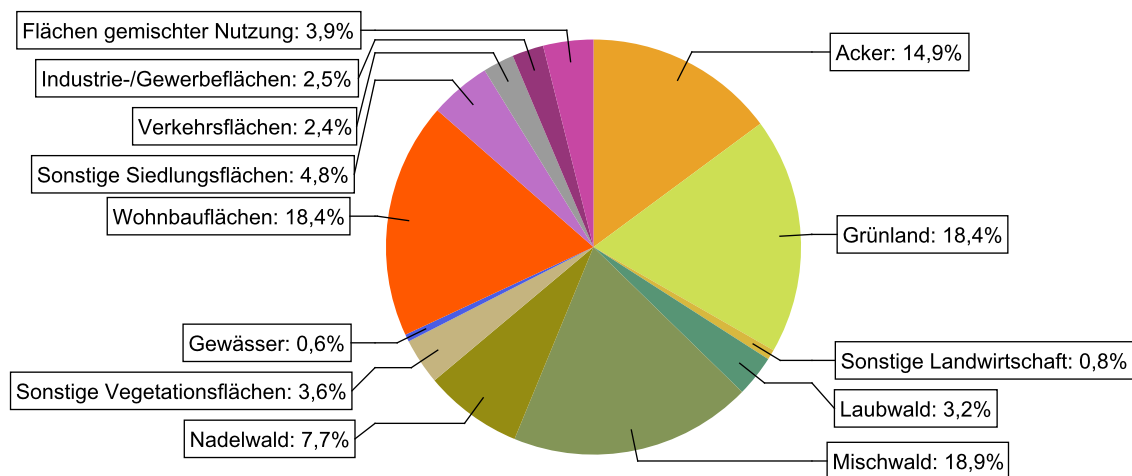
Abbildung 11: Landnutzung im Einzugsgebiet des Wasserkörpers DERW\_DENW\_31324\_0\_11: Reiherbach, basierend auf ATKIS-Daten 2024. Landnutzungstypen mit weniger als 0,1% Anteil sind nicht dargestellt.

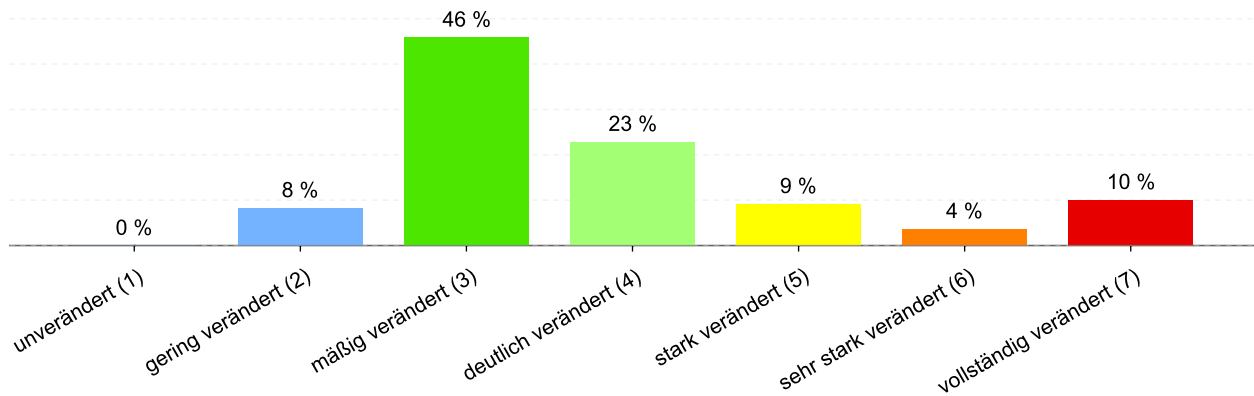
Abbildung 12: Anteil der Gewässerstrukturklassen im Wasserkörper DERW\_DENW\_31324\_0\_11: Reiherbach

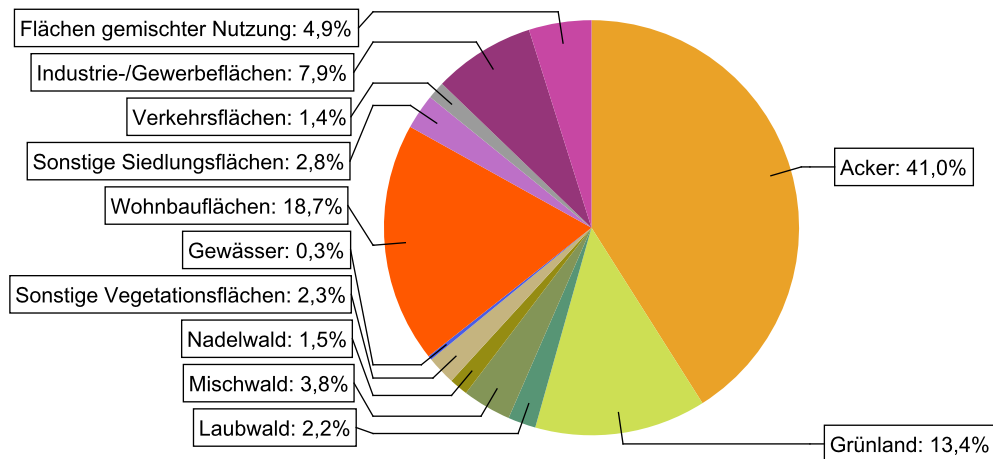
Abbildung 13: Landnutzung im Einzugsgebiet des Wasserkörpers DERW\_DENW\_31326\_0\_17: Schlangenbach, basierend auf ATKIS-Daten 2024. Landnutzungstypen mit weniger als 0,1% Anteil sind nicht dargestellt.

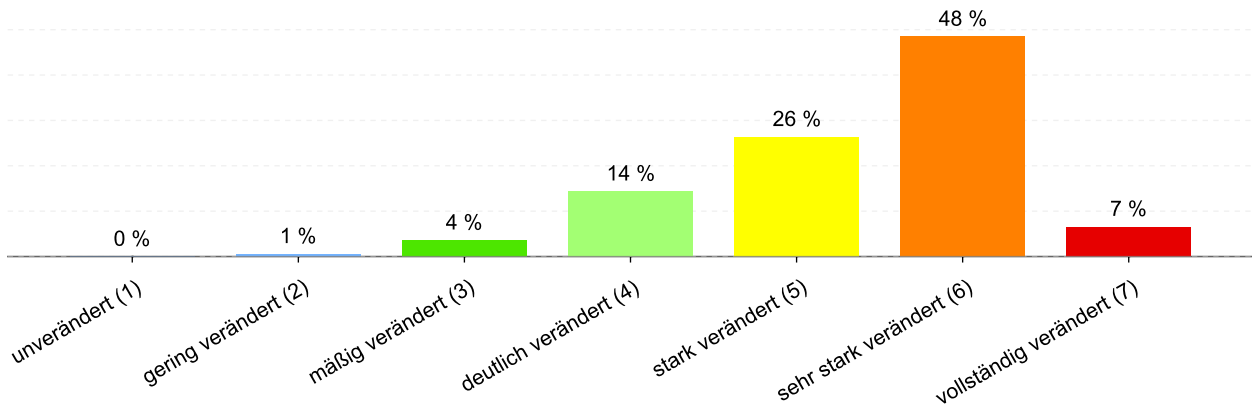
Abbildung 14: Anteil der Gewässerstrukturklassen im Wasserkörper DERW\_DENW\_31326\_0\_17: Schlangenbach

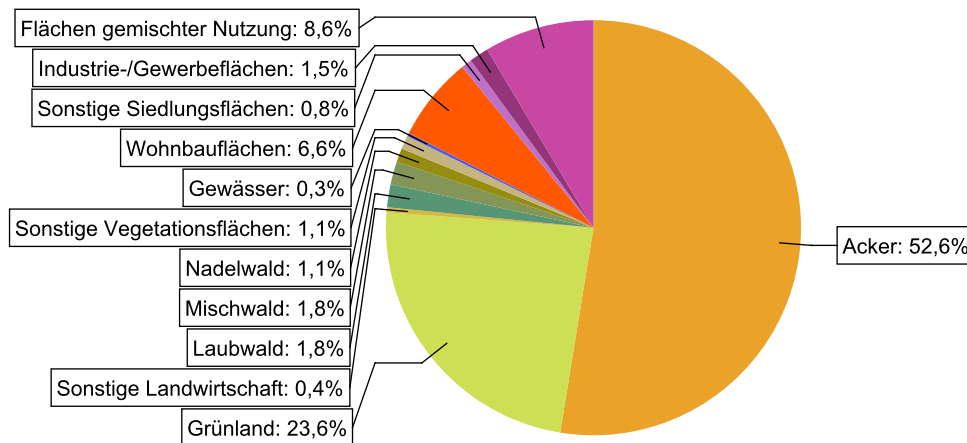
Abbildung 15: Landnutzung im Einzugsgebiet des Wasserkörpers DERW\_DENW\_313268\_0\_3: Talgraben (Seitenarm der Lutter), basierend auf ATKIS-Daten 2024. Landnutzungstypen mit weniger als 0,1% Anteil sind nicht dargestellt.

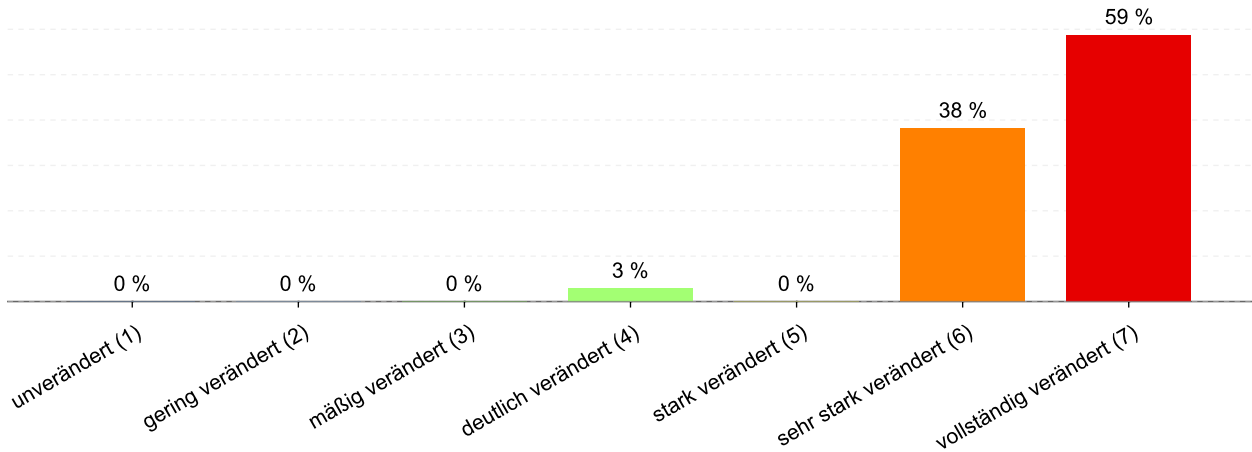
Abbildung 16: Anteil der Gewässerstrukturklassen im Wasserkörper DERW\_DENW\_313268\_0\_3: Talgraben (Seitenarm der Lutter)

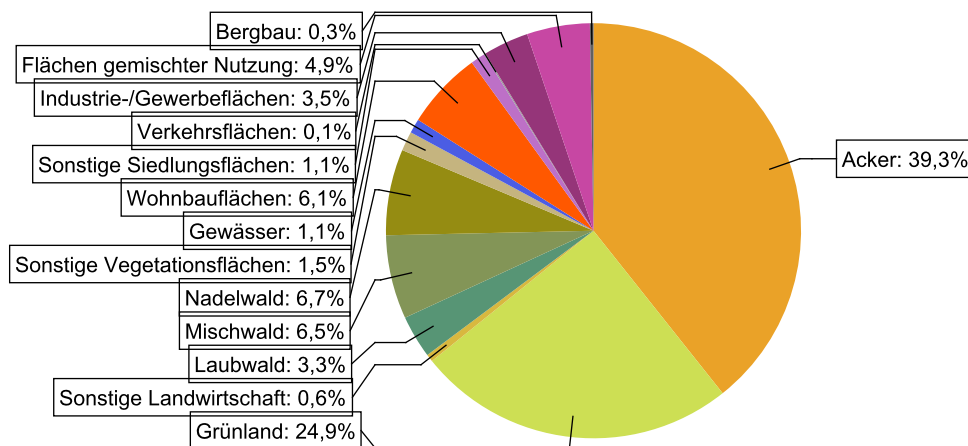
Abbildung 17: Landnutzung im Einzugsgebiet des Wasserkörpers DERW\_DENW\_31328\_0\_19: Lichtebach, basierend auf ATKIS-Daten 2024. Landnutzungstypen mit weniger als 0,1% Anteil sind nicht dargestellt.

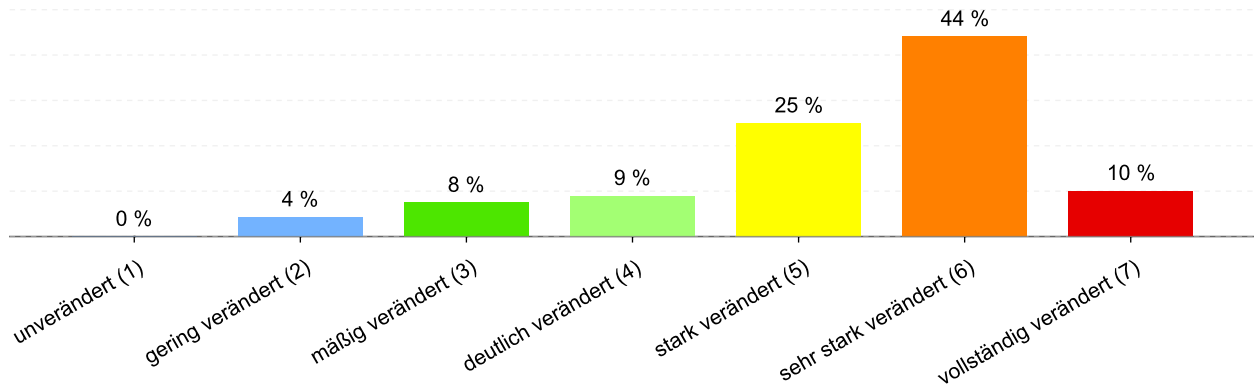
Abbildung 18: Anteil der Gewässerstrukturklassen im Wasserkörper DERW\_DENW\_31328\_0\_19: Lichte bach
