1 Übersicht über die Planungseinheit PE_LIP_1000: Lippe Wesel - Dorsten

2 Steckbriefe der Fließwasserkörper in der Planungseinheit PE_LIP_1000: Lippe Wesel - Dorsten

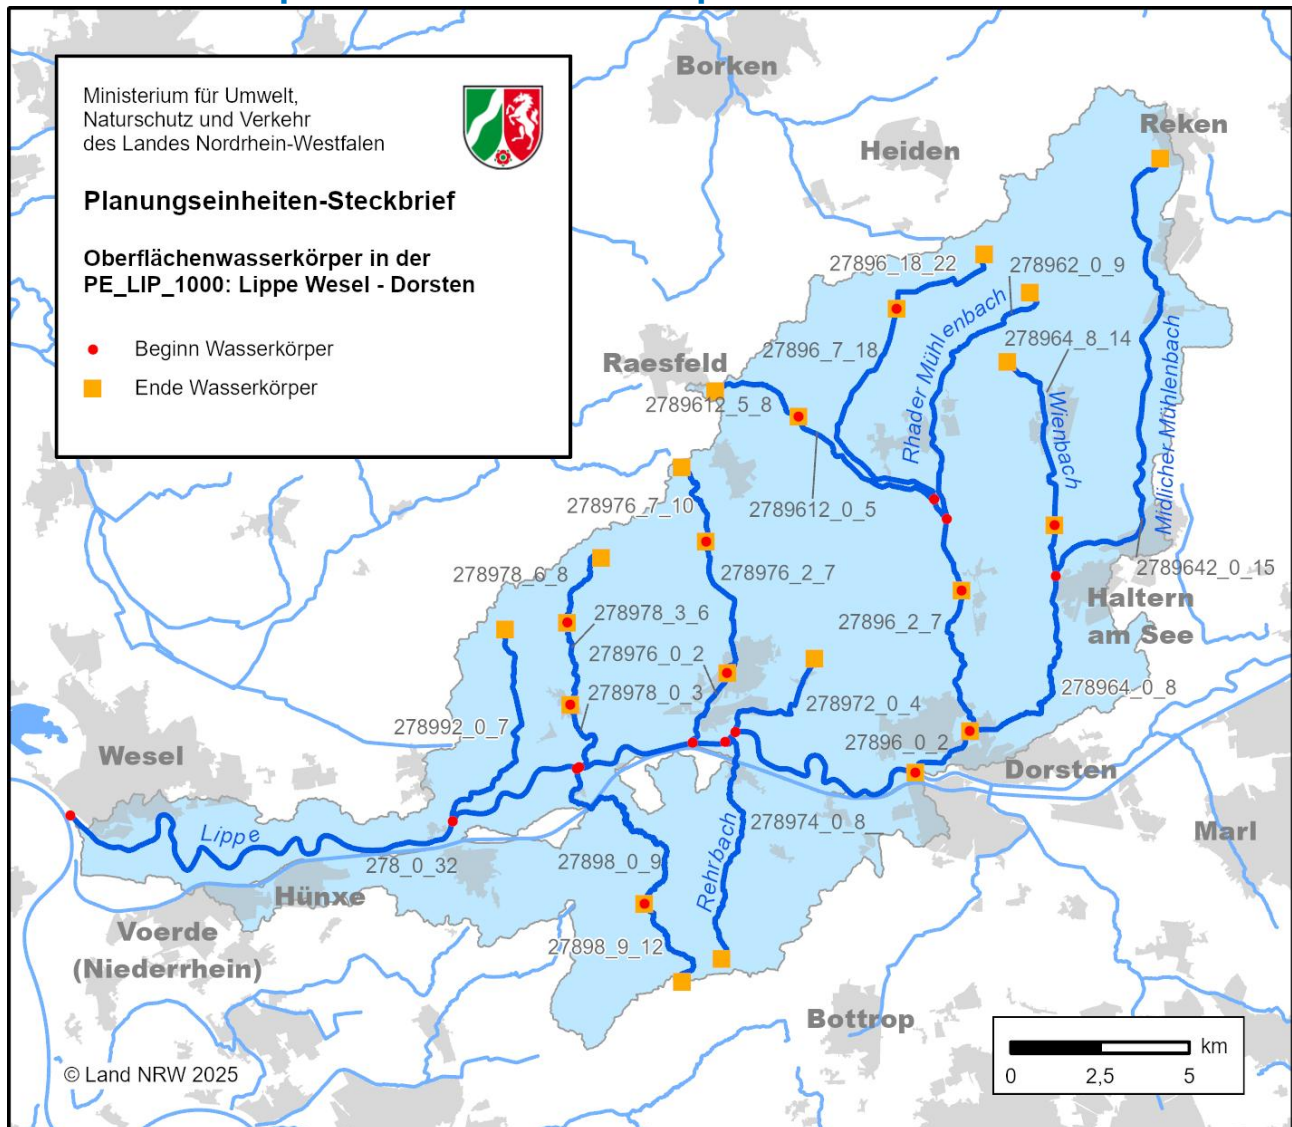
Abbildung 2: Oberflächenwasserkörper in der Planungseinheit PE_LIP_1000: Lippe Wesel - Dorsten

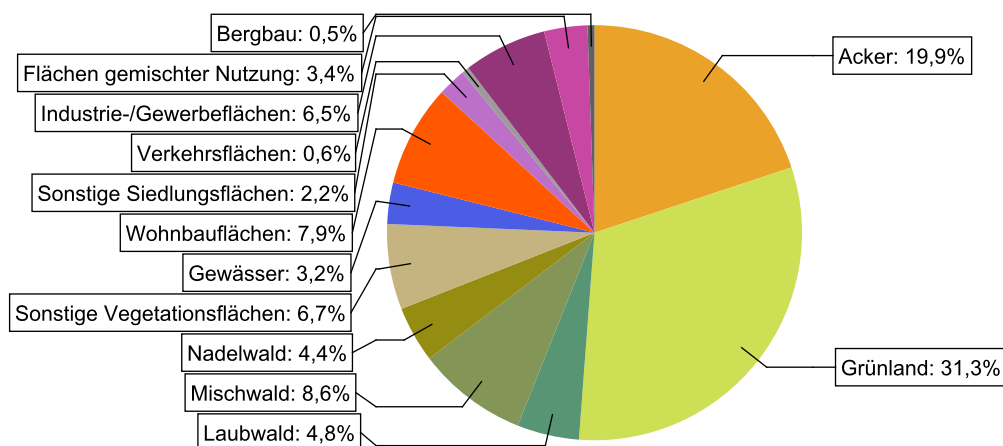
Abbildung 3: Landnutzung im Einzugsgebiet des Wasserkörpers DERW_DENW_278_0_32: Lippe, basierend auf ATKIS-Daten 2024. Landnutzungstypen mit weniger als 0,1% Anteil sind nicht dargestellt.

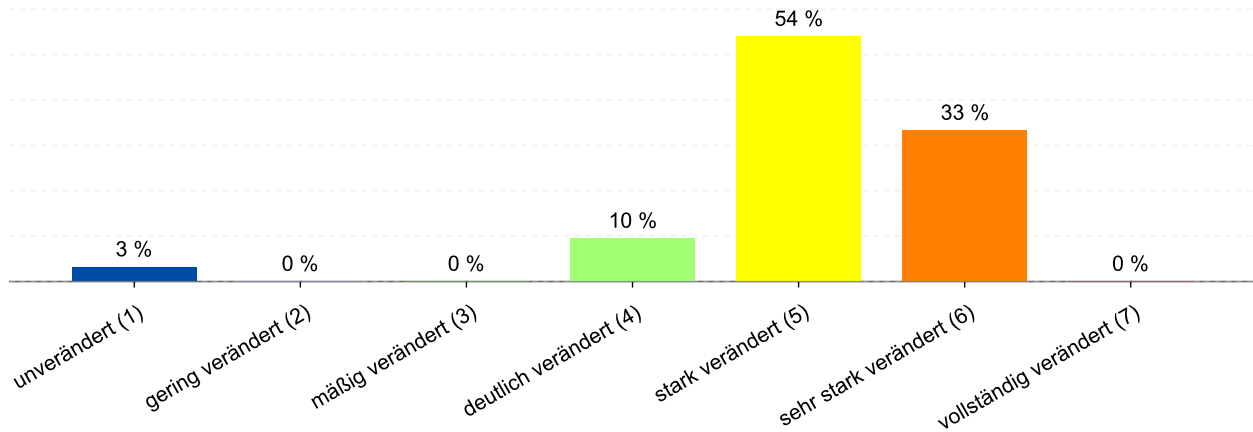
Abbildung 4: Anteil der Gewässerstrukturklassen im Wasserkörper DERW_DENW_278_0_32: Lippe

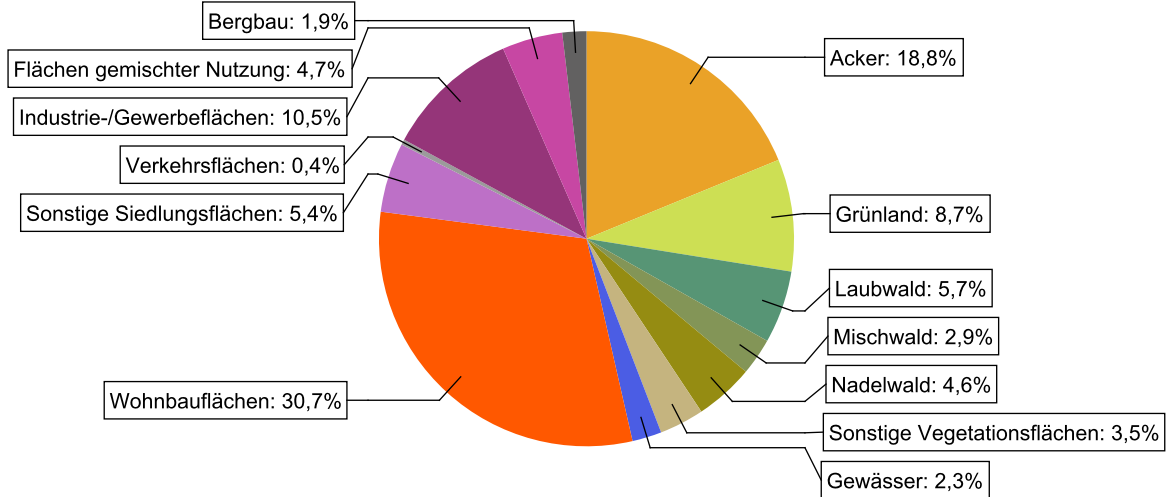
Abbildung 5: Landnutzung im Einzugsgebiet des Wasserkörpers DERW_DENW_27896_0_2: Hammbach, basierend auf ATKIS-Daten 2024. Landnutzungstypen mit weniger als 0,1% Anteil sind nicht dargestellt.

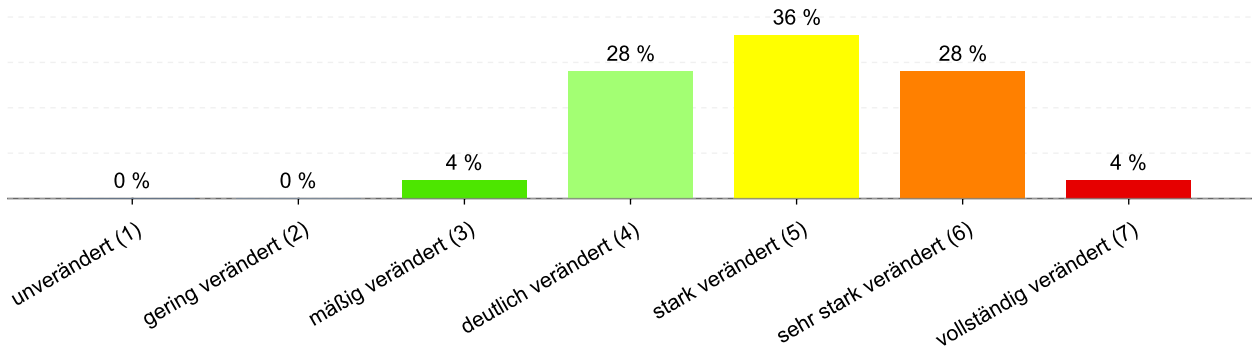
Abbildung 6: Anteil der Gewässerstrukturklassen im Wasserkörper DERW_DENW_27896_0_2: Hammbach

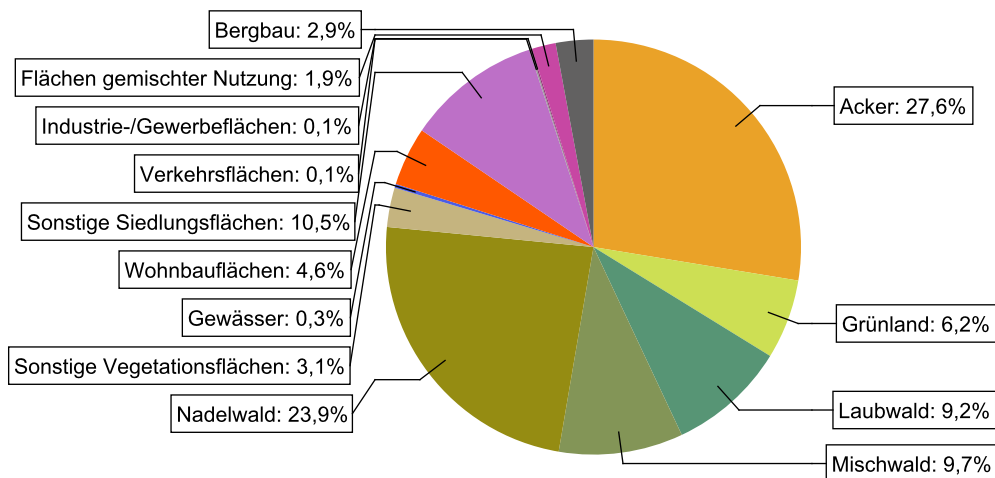
Abbildung 7: Landnutzung im Einzugsgebiet des Wasserkörpers DERW_DENW_27896_2_7: Hammbach, basierend auf ATKIS-Daten 2024. Landnutzungstypen mit weniger als 0,1% Anteil sind nicht dargestellt.

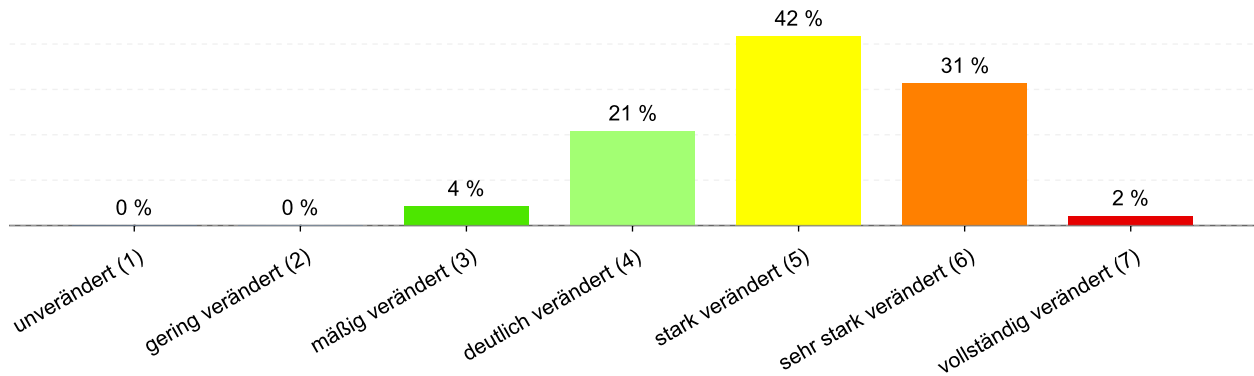
Abbildung 8: Anteil der Gewässerstrukturklassen im Wasserkörper DERW_DENW_27896_2_7: Hambach

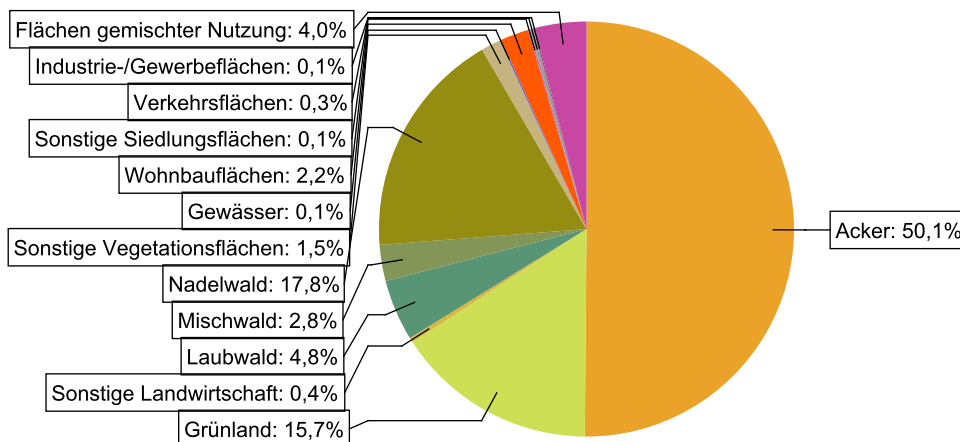
Abbildung 9: Landnutzung im Einzugsgebiet des Wasserkörpers DERW_DENW_27896_7_18: Rhader Bach, basierend auf ATKIS-Daten 2024. Landnutzungstypen mit weniger als 0,1% Anteil sind nicht dargestellt.

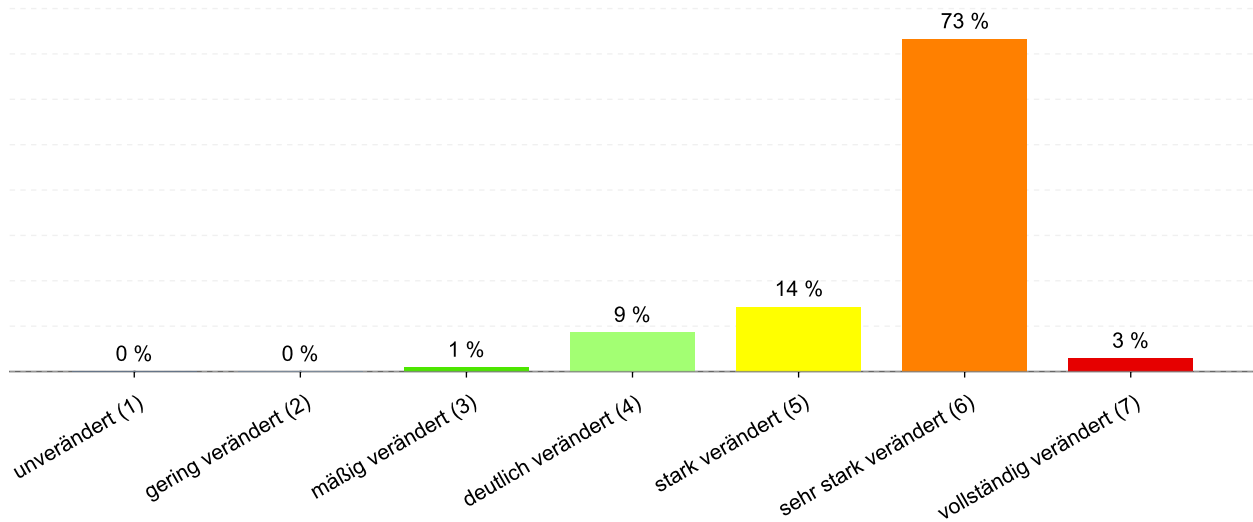
Abbildung 10: Anteil der Gewässerstrukturklassen im Wasserkörper DERW_DENW_27896_7_18: Rhader Bach

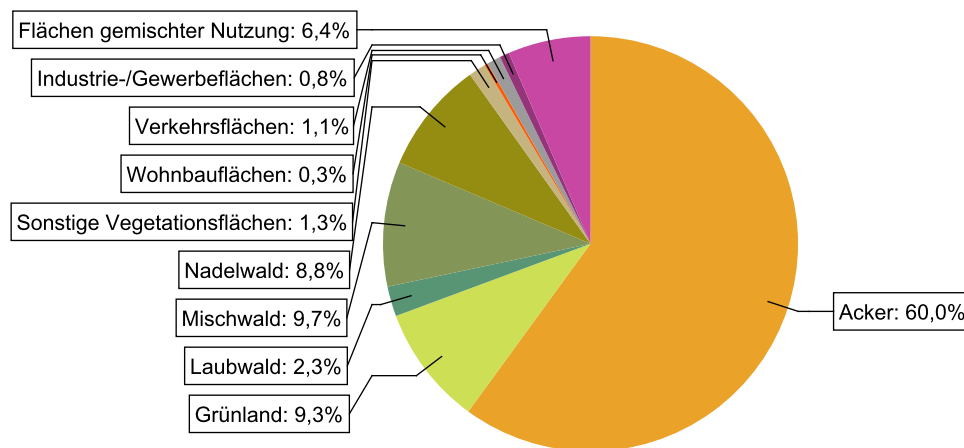
Abbildung 11: Landnutzung im Einzugsgebiet des Wasserkörpers DERW_DENW_27896_18_22: Wellbruchbach, basierend auf ATKIS-Daten 2024. Landnutzungstypen mit weniger als 0,1% Anteil sind nicht dargestellt.

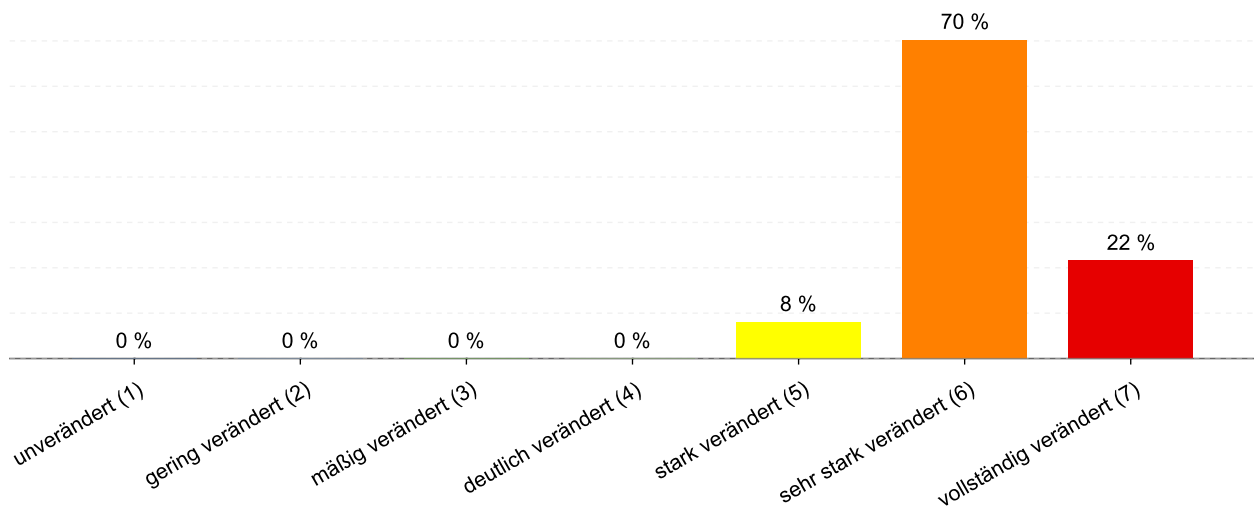
Abbildung 12: Anteil der Gewässerstrukturklassen im Wasserkörper DERW_DENW_27896_18_22: Wellbruchbach

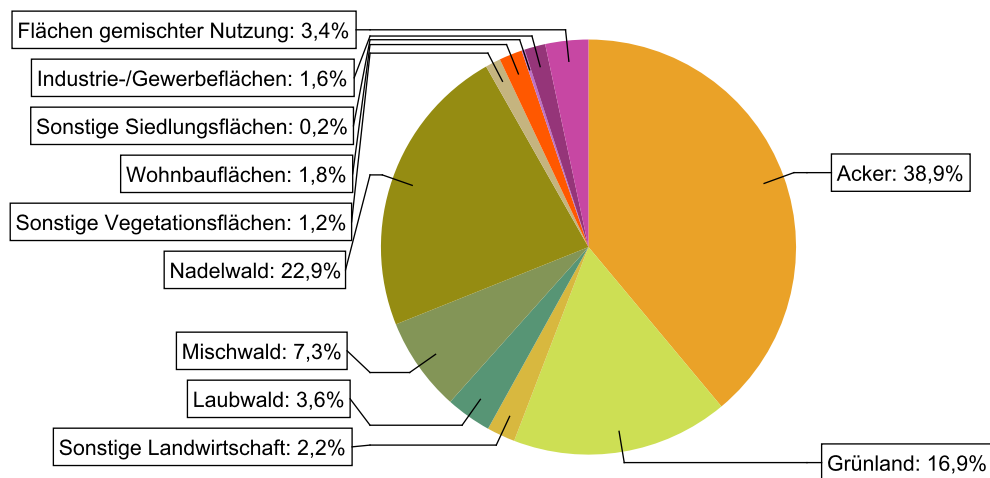
Abbildung 13: Landnutzung im Einzugsgebiet des Wasserkörpers DERW_DENW_2789612_0_5: Schafsbach, basierend auf ATKIS-Daten 2024. Landnutzungstypen mit weniger als 0,1% Anteil sind nicht dargestellt.

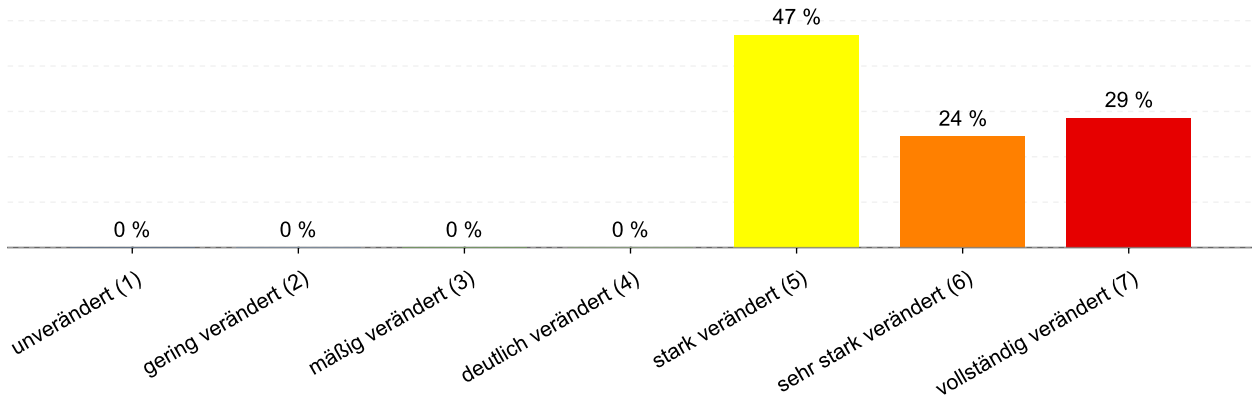
Abbildung 14: Anteil der Gewässerstrukturklassen im Wasserkörper DERW_DENW_2789612_0_5: Schafsbach

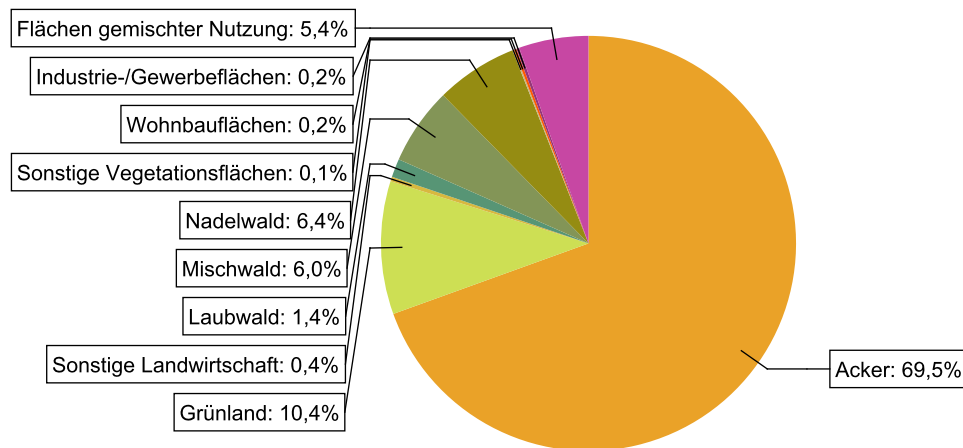
Abbildung 15: Landnutzung im Einzugsgebiet des Wasserkörpers DERW_DENW_2789612_5_8: Schafsbach, basierend auf ATKIS-Daten 2024. Landnutzungstypen mit weniger als 0,1% Anteil sind nicht dargestellt.

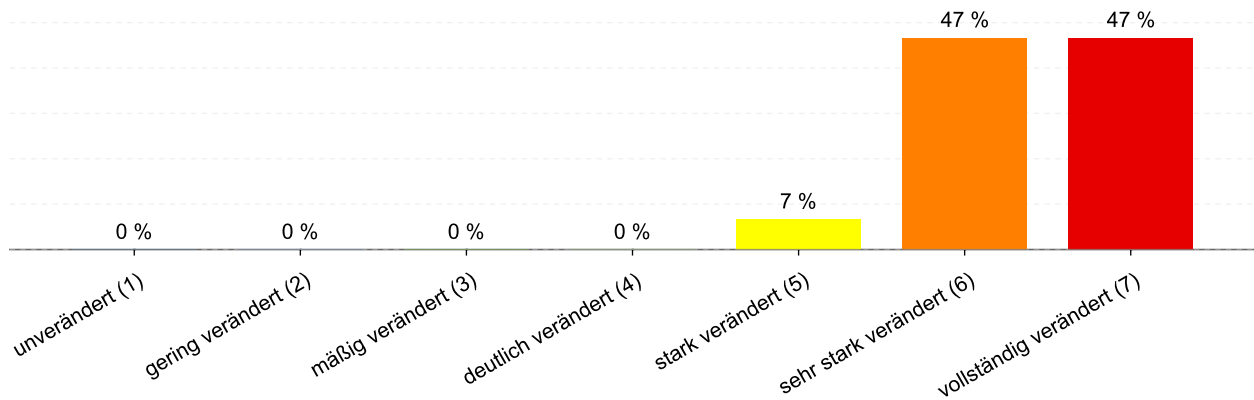
Abbildung 16: Anteil der Gewässerstrukturklassen im Wasserkörper DERW_DENW_2789612_5_8: Schafsbach

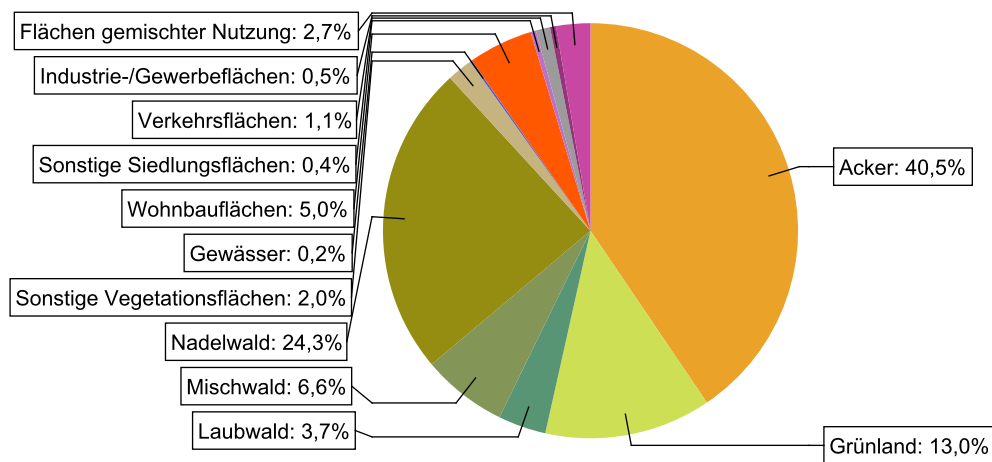
Abbildung 17: Landnutzung im Einzugsgebiet des Wasserkörpers DERW_DENW_278962_0_9: Kalter Bach, basierend auf ATKIS-Daten 2024. Landnutzungstypen mit weniger als 0,1% Anteil sind nicht dargestellt.

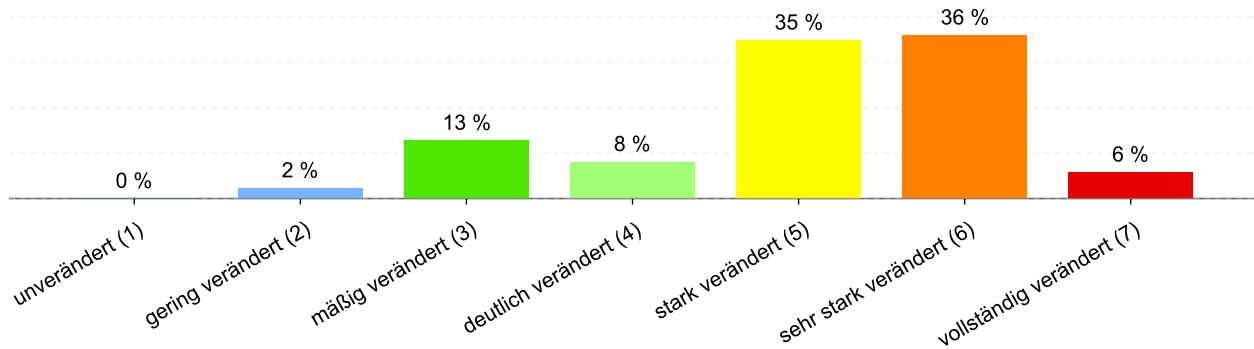
Abbildung 18: Anteil der Gewässerstrukturklassen im Wasserkörper DERW_DENW_278962_0_9: Kalter Bach

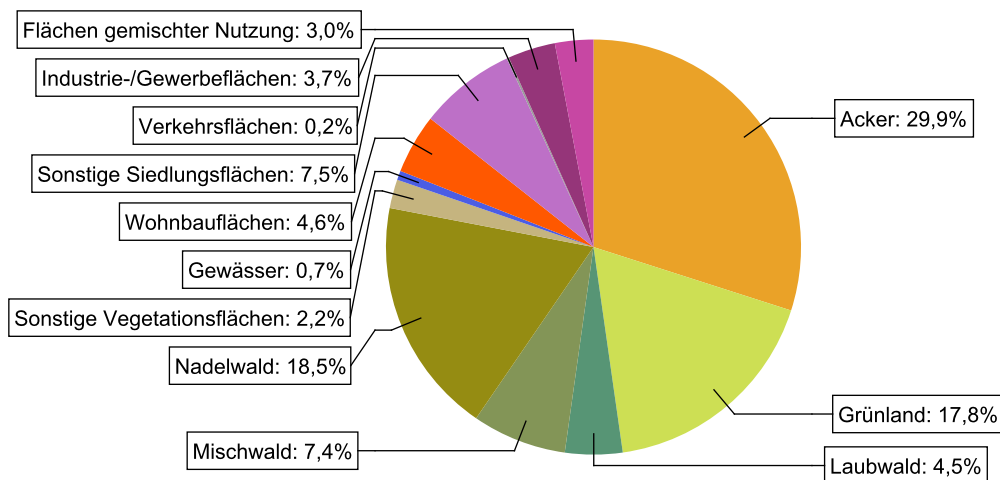
Abbildung 19: Landnutzung im Einzugsgebiet des Wasserkörpers DERW_DENW_278964_0_8: Wienbach, basierend auf ATKIS-Daten 2024. Landnutzungstypen mit weniger als 0,1% Anteil sind nicht dargestellt.

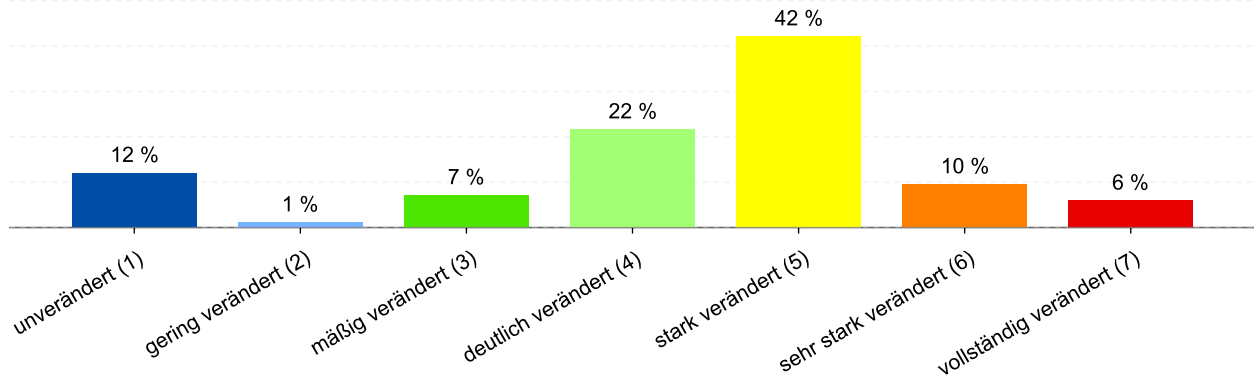
Abbildung 20: Anteil der Gewässerstrukturklassen im Wasserkörper DERW_DENW_278964_0_8: Wienbach

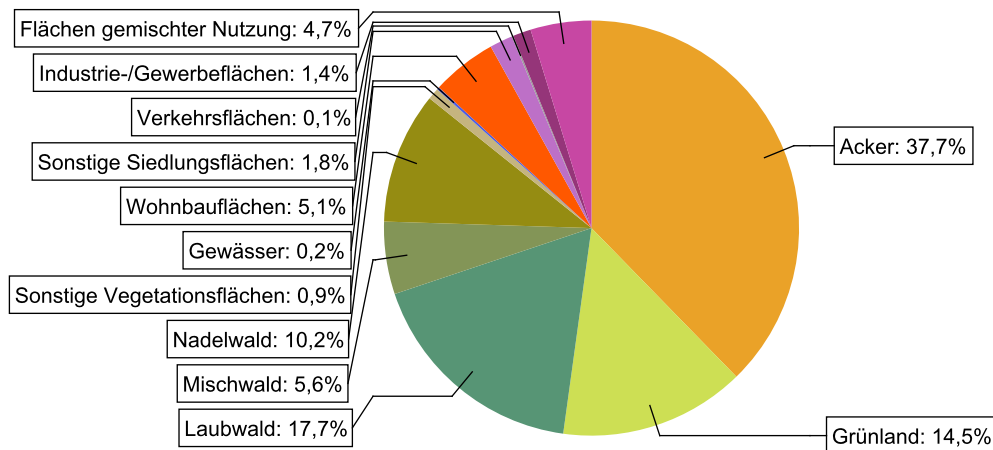
Abbildung 21: Landnutzung im Einzugsgebiet des Wasserkörpers DERW_DENW_278964_8_14: Lembecker Wiesenbach, basierend auf ATKIS-Daten 2024. Landnutzungstypen mit weniger als 0,1% Anteil sind nicht dargestellt.

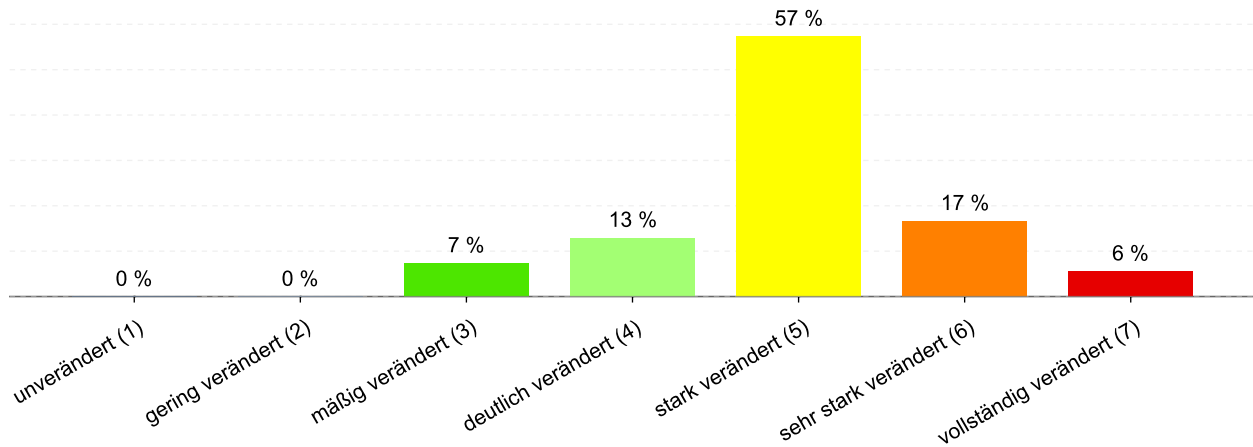
Abbildung 22: Anteil der Gewässerstrukturklassen im Wasserkörper DERW_DENW_278964_8_14: Lembecker Wiesenbach

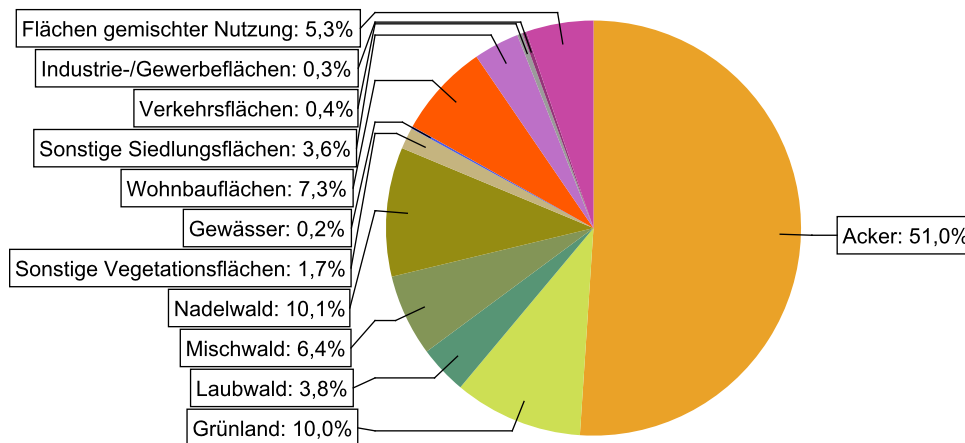
Abbildung 23: Landnutzung im Einzugsgebiet des Wasserkörpers DERW_DENW_2789642_0_15: Midlicher Mühlenbach, basierend auf ATKIS-Daten 2024. Landnutzungstypen mit weniger als 0,1% Anteil sind nicht dargestellt.

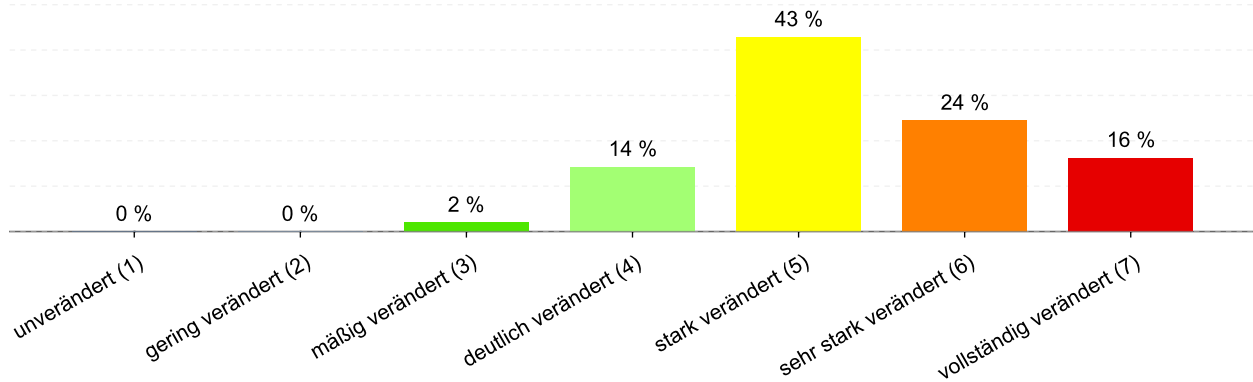
Abbildung 24: Anteil der Gewässerstrukturklassen im Wasserkörper DERW_DENW_2789642_0_15: Midlicher Mühlenbach

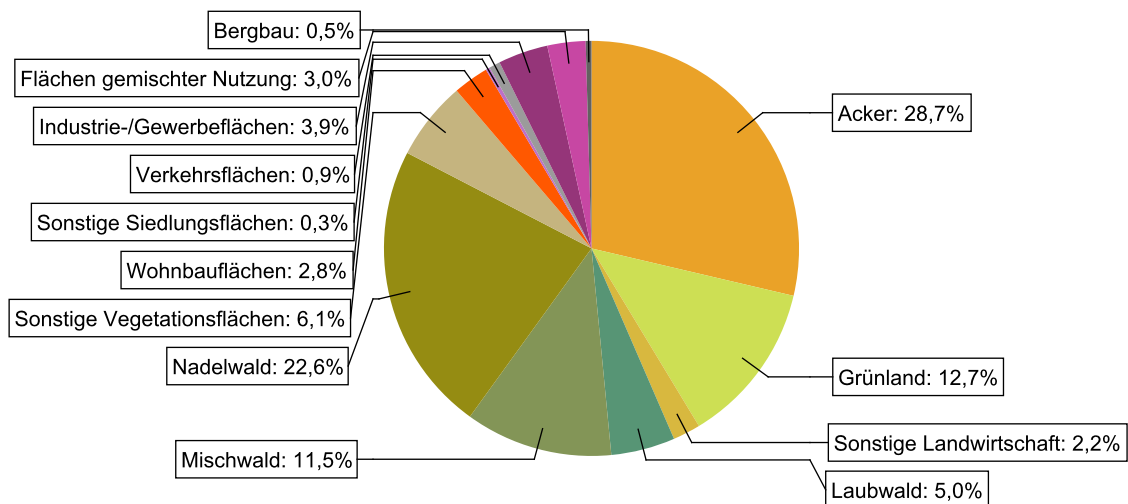
Abbildung 25: Landnutzung im Einzugsgebiet des Wasserkörpers DERW_DENW_278972_0_4: Rüstebach, basierend auf ATKIS-Daten 2024. Landnutzungstypen mit weniger als 0,1% Anteil sind nicht dargestellt.

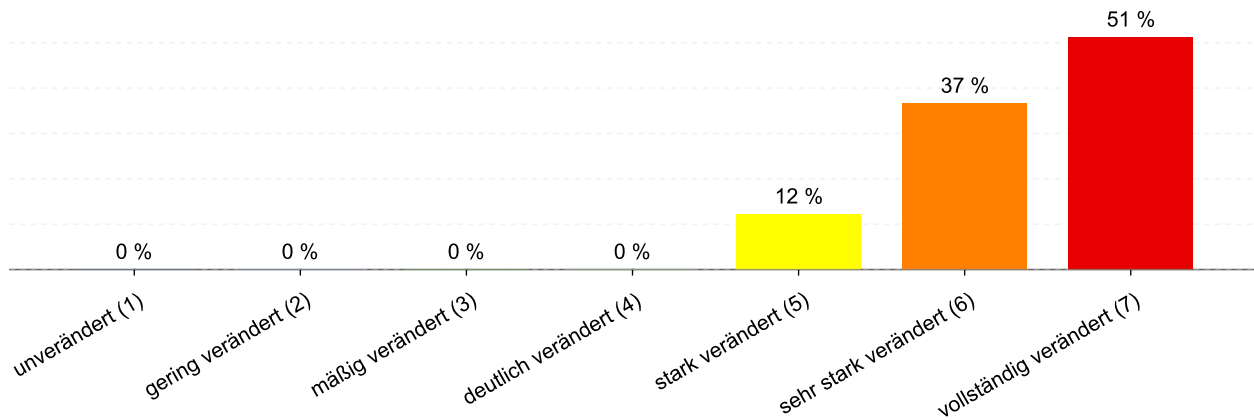
Abbildung 26: Anteil der Gewässerstrukturklassen im Wasserkörper DERW_DENW_278972_0_4: Rüstebach

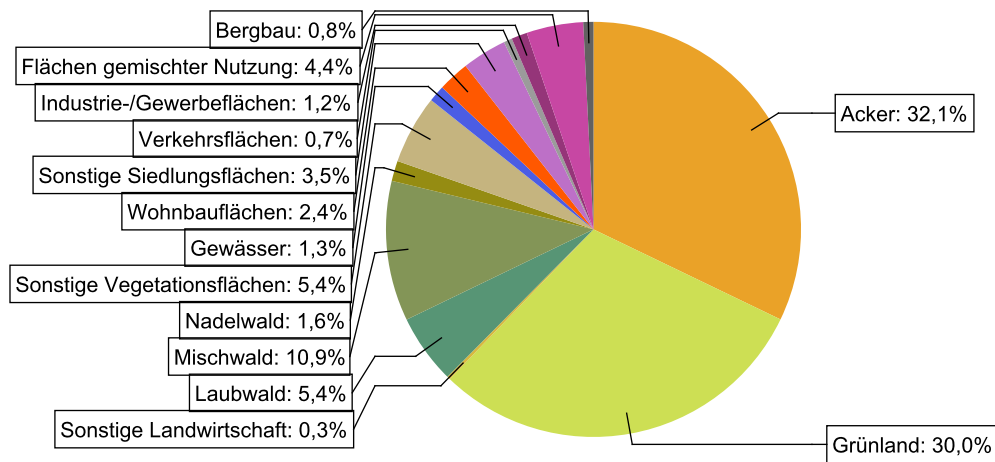
Abbildung 27: Landnutzung im Einzugsgebiet des Wasserkörpers DERW_DENW_278974_0_8: Rehrbach, basierend auf ATKIS-Daten 2024. Landnutzungstypen mit weniger als 0,1% Anteil sind nicht dargestellt.

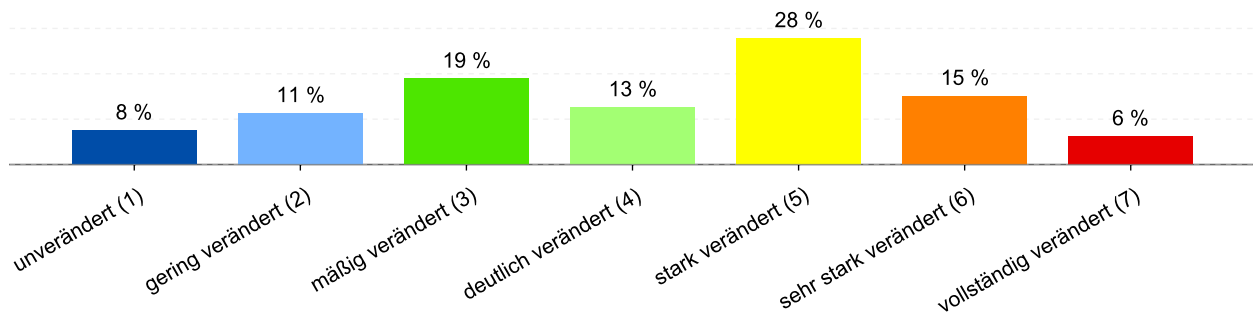
Abbildung 28: Anteil der Gewässerstrukturklassen im Wasserkörper DERW_DENW_278974_0_8: Rehrbach

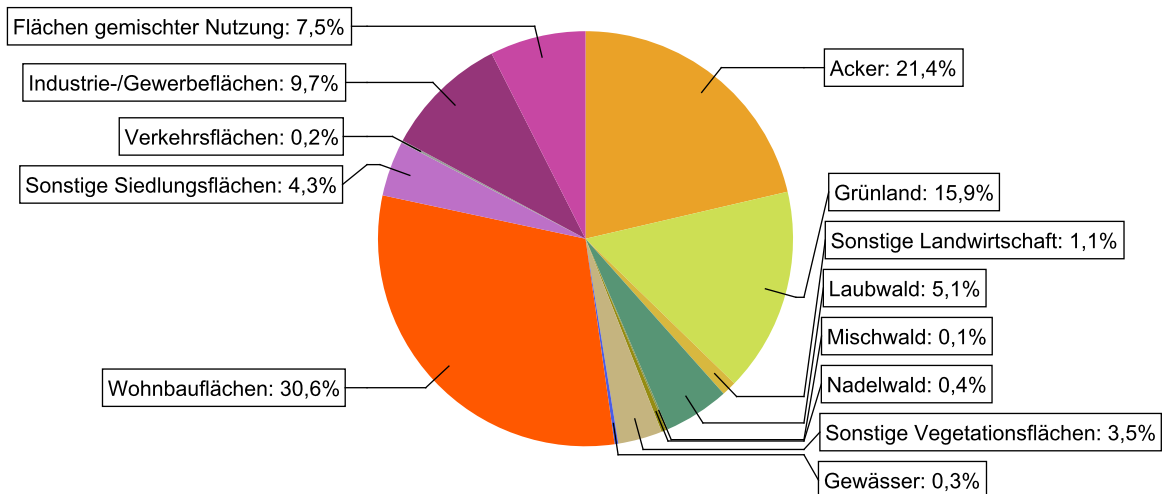
Abbildung 29: Landnutzung im Einzugsgebiet des Wasserkörpers DERW_DENW_278976_0_2: Mühlenbach, basierend auf ATKIS-Daten 2024. Landnutzungstypen mit weniger als 0,1% Anteil sind nicht dargestellt.

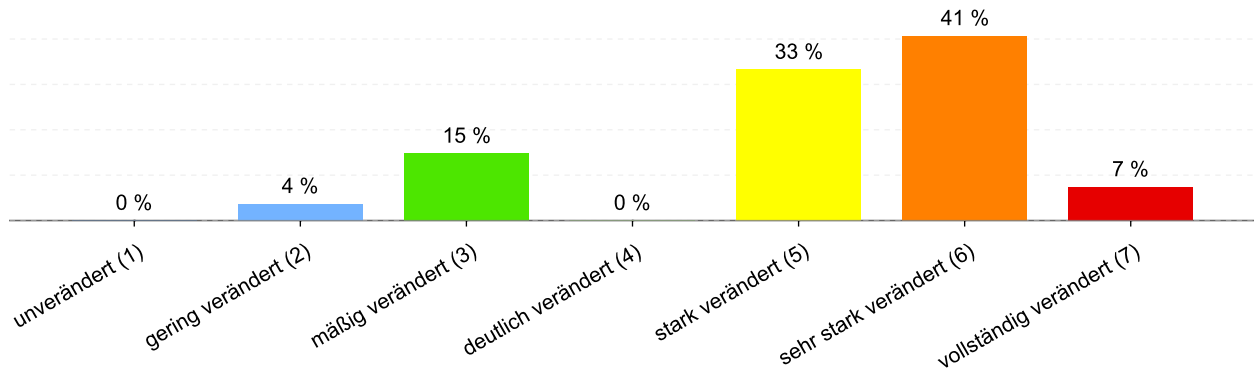
Abbildung 30: Anteil der Gewässerstrukturklassen im Wasserkörper DERW_DENW_278976_0_2: Mühlenbach

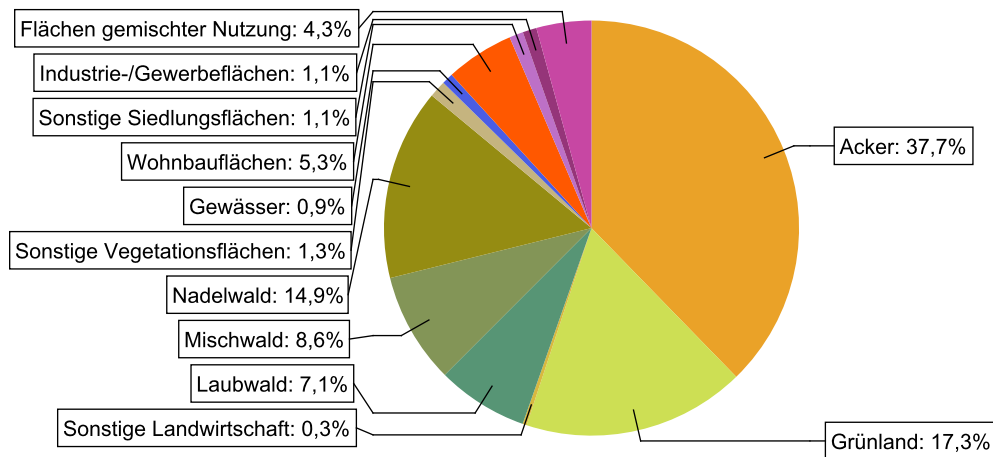
Abbildung 31: Landnutzung im Einzugsgebiet des Wasserkörpers DERW_DENW_278976_2_7: Schermbecker Mühlenbach, basierend auf ATKIS-Daten 2024. Landnutzungstypen mit weniger als 0,1% Anteil sind nicht dargestellt.

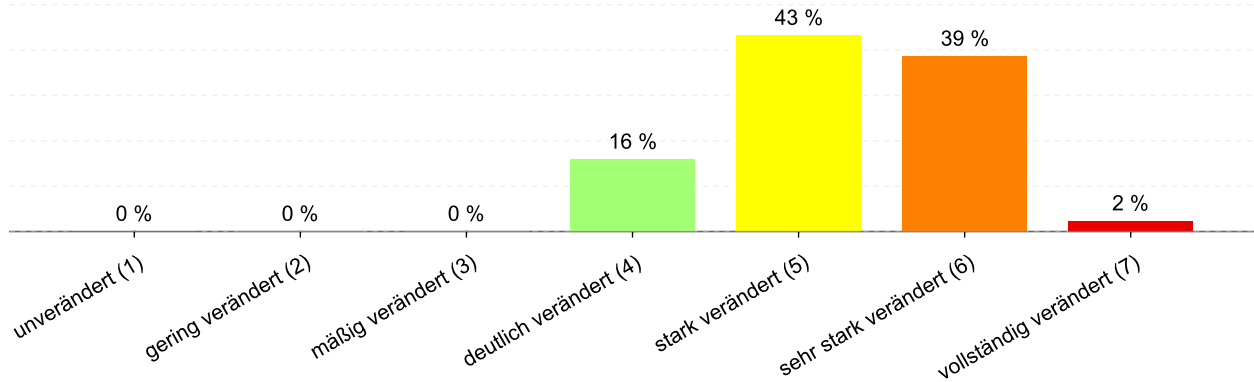
Abbildung 32: Anteil der Gewässerstrukturklassen im Wasserkörper DERW_DENW_278976_2_7: Schermbecker Mühlenbach

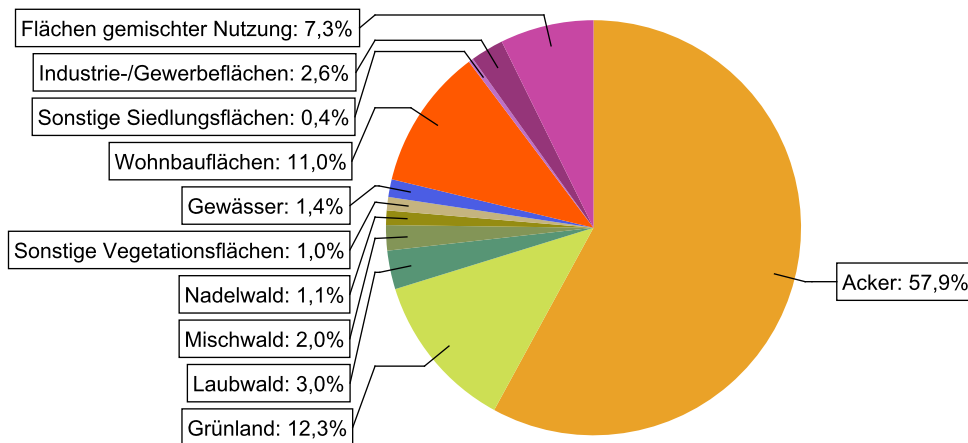
Abbildung 33: Landnutzung im Einzugsgebiet des Wasserkörpers DERW_DENW_278976_7_10: Schermbecker Mühlenbach, basierend auf ATKIS-Daten 2024. Landnutzungstypen mit weniger als 0,1% Anteil sind nicht dargestellt.

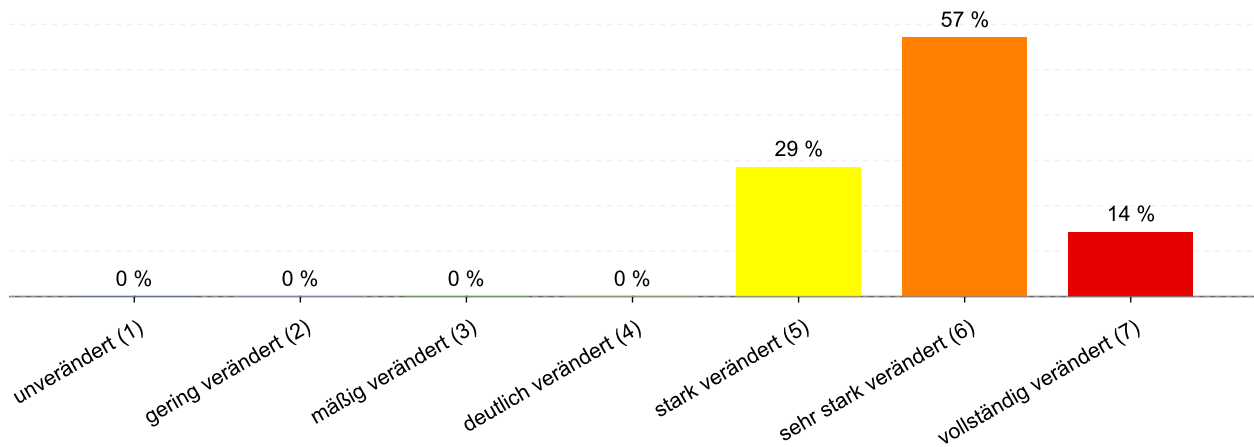
Abbildung 34: Anteil der Gewässerstrukturklassen im Wasserkörper DERW_DENW_278976_7_10: Schermbecker Mühlenbach

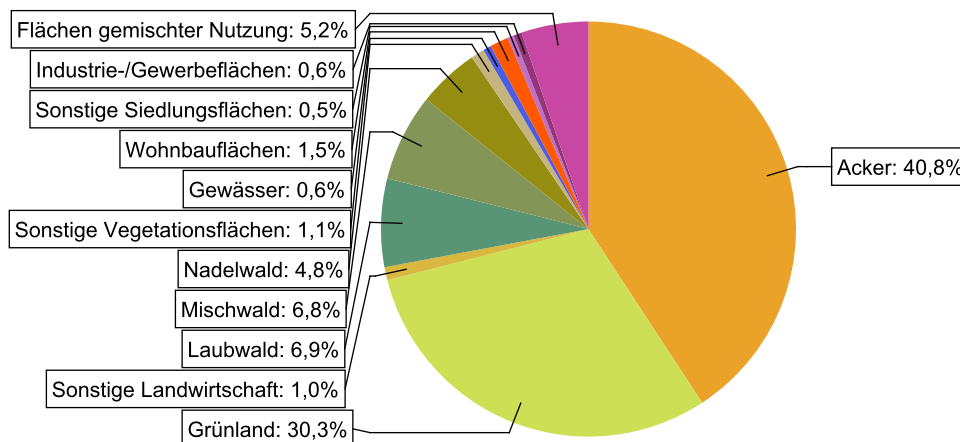
Abbildung 35: Landnutzung im Einzugsgebiet des Wasserkörpers DERW_DENW_278978_0_3: Dellbach, basierend auf ATKIS-Daten 2024. Landnutzungstypen mit weniger als 0,1% Anteil sind nicht dargestellt.

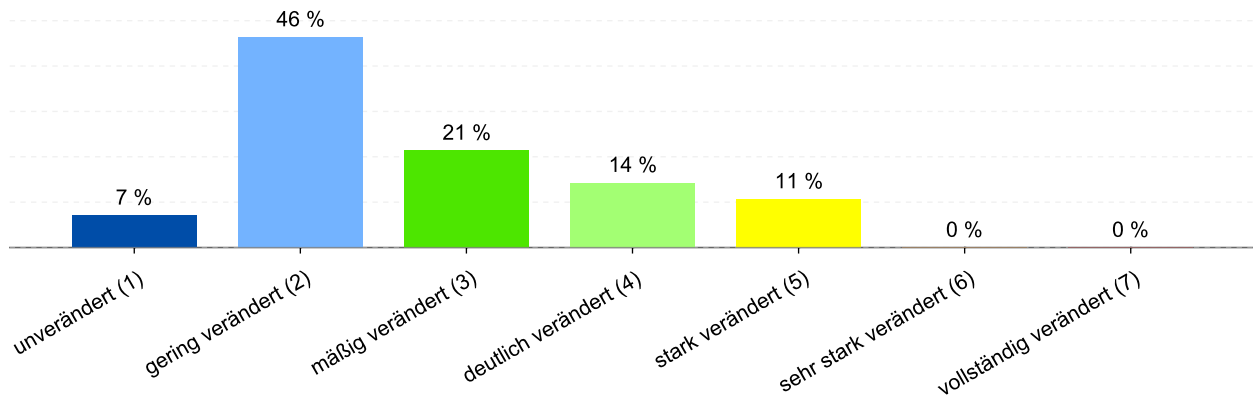
Abbildung 36: Anteil der Gewässerstrukturklassen im Wasserkörper DERW_DENW_278978_0_3: Dellbach

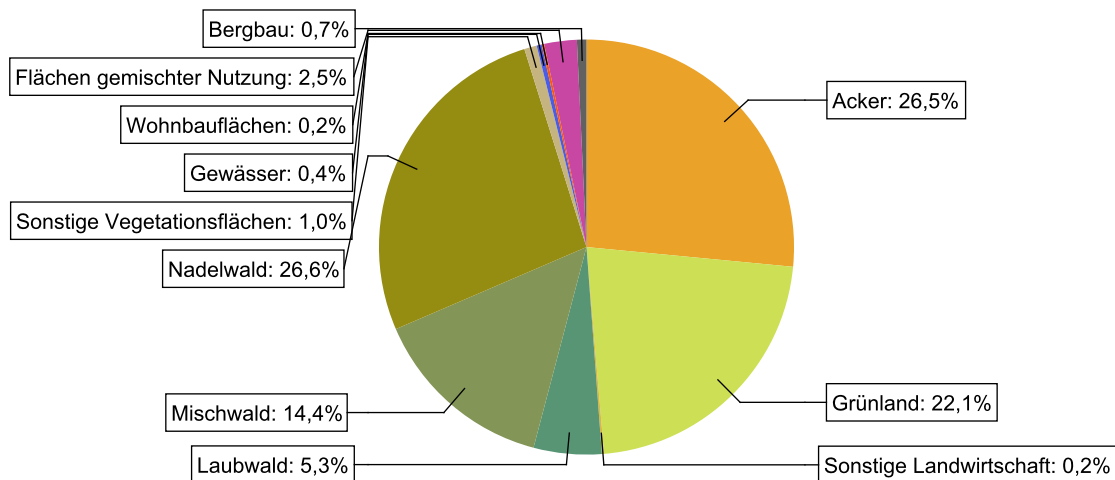
Abbildung 37: Landnutzung im Einzugsgebiet des Wasserkörpers DERW_DENW_278978_3_6: Dellbach, basierend auf ATKIS-Daten 2024. Landnutzungstypen mit weniger als 0,1% Anteil sind nicht dargestellt.

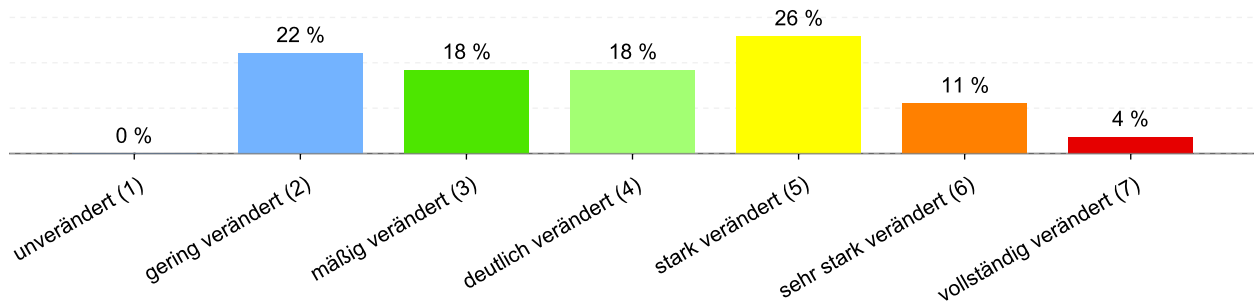
Abbildung 38: Anteil der Gewässerstrukturklassen im Wasserkörper DERW_DENW_278978_3_6: Dellbach

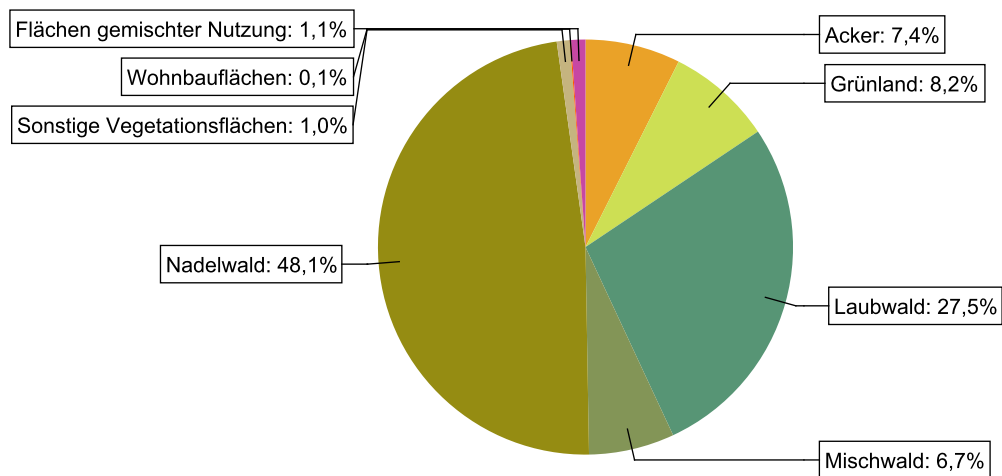
Abbildung 39: Landnutzung im Einzugsgebiet des Wasserkörpers DERW_DENW_278978_6_8: Dellbach, basierend auf ATKIS-Daten 2024. Landnutzungstypen mit weniger als 0,1% Anteil sind nicht dargestellt.

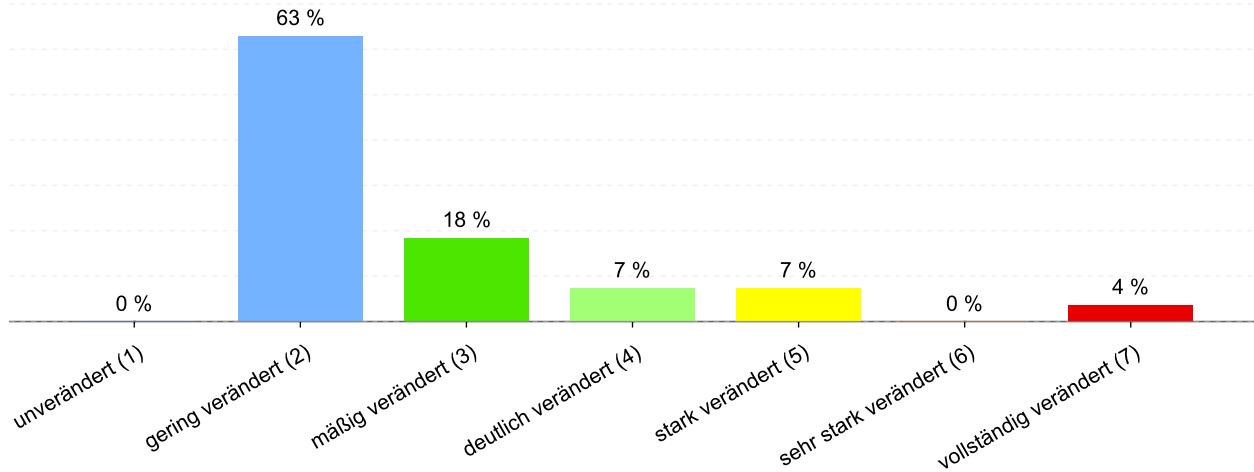
Abbildung 40: Anteil der Gewässerstrukturklassen im Wasserkörper DERW_DENW_278978_6_8: Dellbach

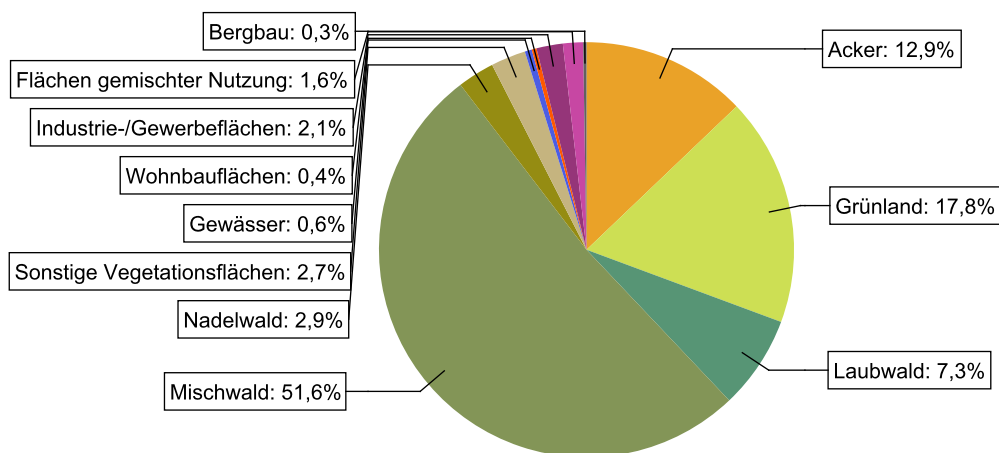
Abbildung 41: Landnutzung im Einzugsgebiet des Wasserkörpers DERW_DENW_27898_0_9: Gartroper Mühlenbach, basierend auf ATKIS-Daten 2024. Landnutzungstypen mit weniger als 0,1% Anteil sind nicht dargestellt.

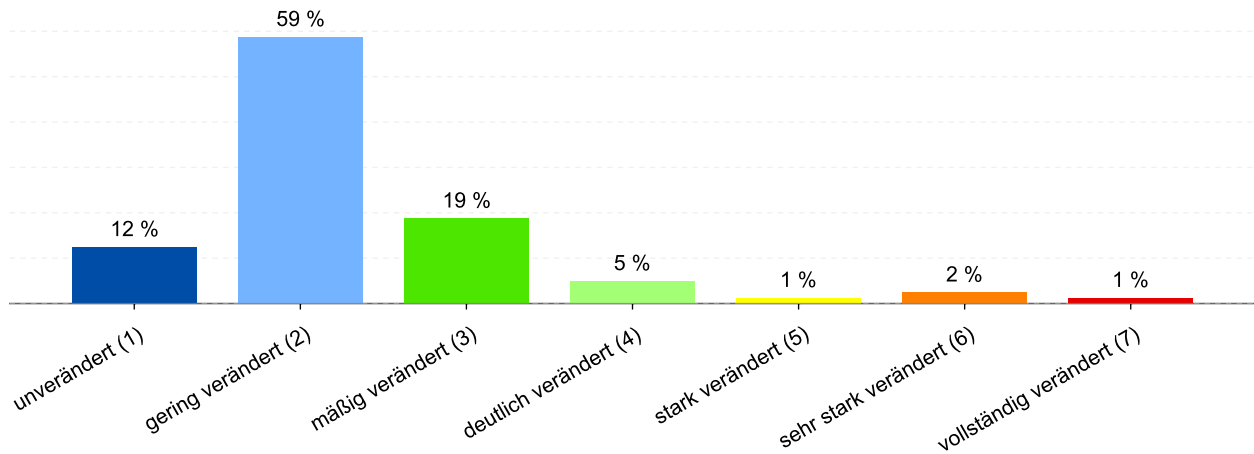
Abbildung 42: Anteil der Gewässerstrukturklassen im Wasserkörper DERW_DENW_27898_0_9: Gartroper Mühlenbach
