1 Übersicht über die Planungseinheit PE_LIP_1000: Lippe Wesel - Dorsten

2 Steckbriefe der Fließwasserkörper in der Planungseinheit PE_LIP_1000: Lippe Wesel - Dorsten

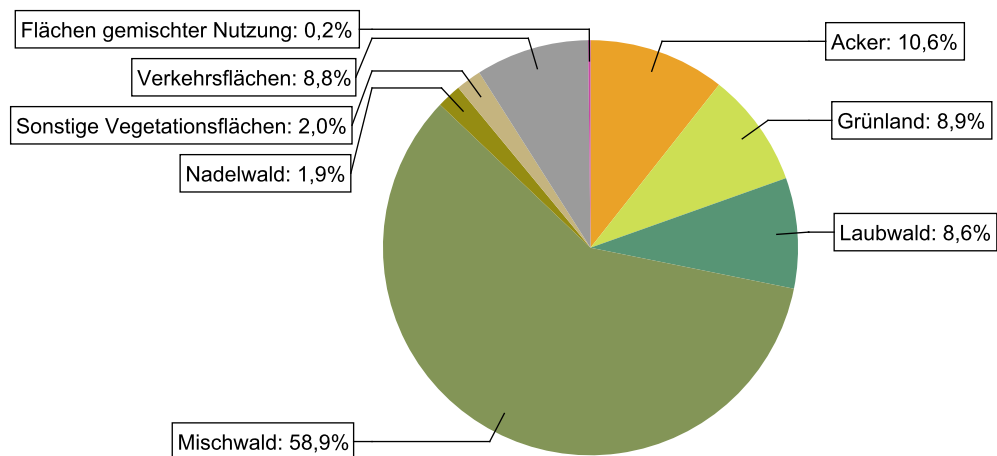
Abbildung 43: Landnutzung im Einzugsgebiet des Wasserkörpers DERW_DENW_27898_9_12: Gartroper Mühlenbach, basierend auf ATKIS-Daten 2024. Landnutzungstypen mit weniger als 0,1% Anteil sind nicht dargestellt.

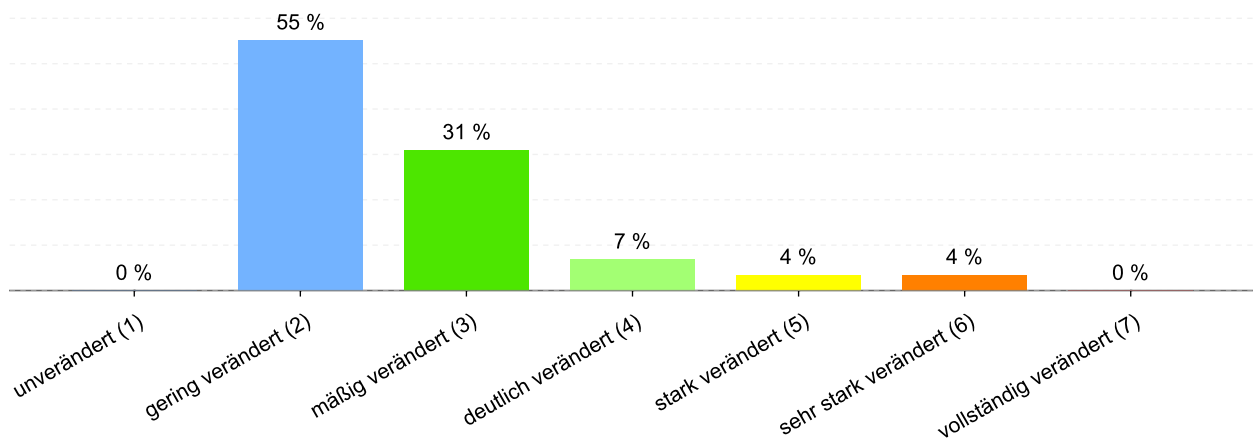
Abbildung 44: Anteil der Gewässerstrukturklassen im Wasserkörper DERW_DENW_27898_9_12: Gartroper Mühlenbach

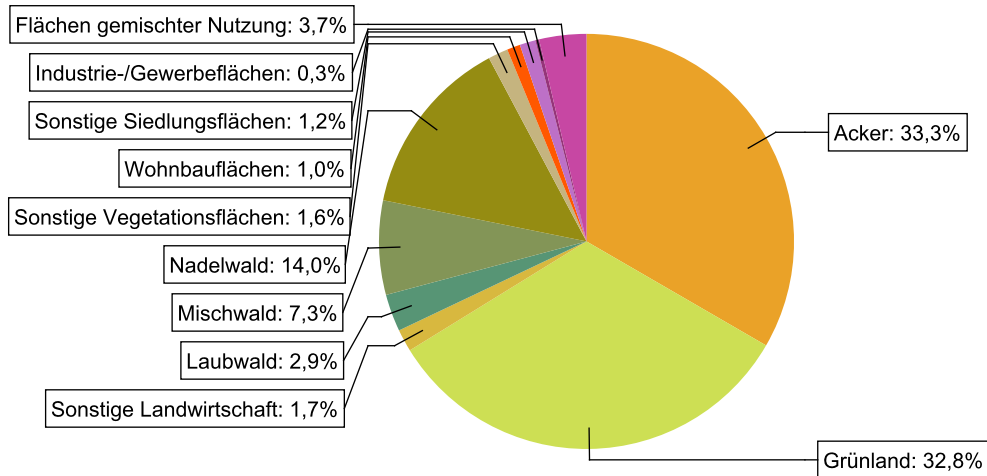
Abbildung 45: Landnutzung im Einzugsgebiet des Wasserkörpers DERW_DENW_278992_0_7: Langenfuhrts Bach, basierend auf ATKIS-Daten 2024. Landnutzungstypen mit weniger als 0,1% Anteil sind nicht dargestellt.

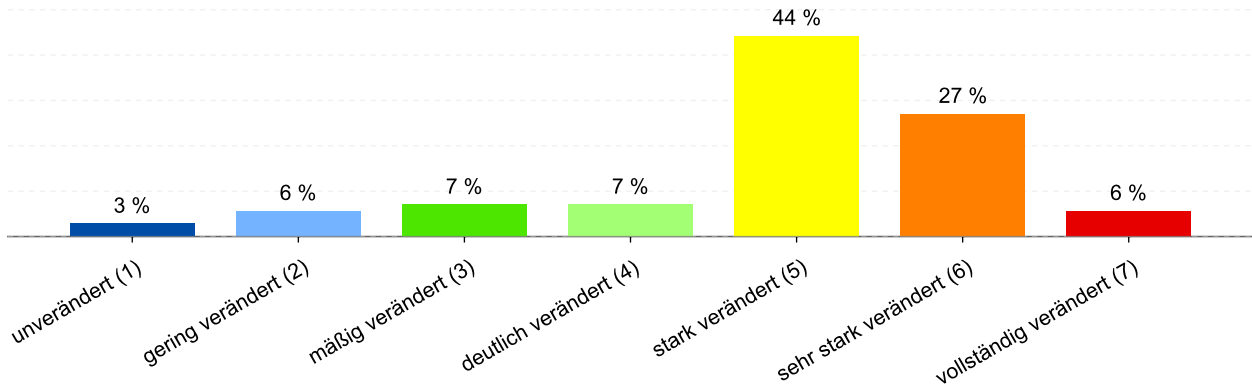
Abbildung 46: Anteil der Gewässerstrukturklassen im Wasserkörper DERW_DENW_278992_0_7: Langenfuhrts Bach
