1 Übersicht über die Planungseinheit PE_LIP_1400: Heubach

2 Steckbriefe der Fließwasserkörper in der Planungseinheit PE_LIP_1400: Heubach

2.1 Steckbrief des Fließwasserkörpers DERW_DENW_27888_0_9: Halterner Mühlenbach

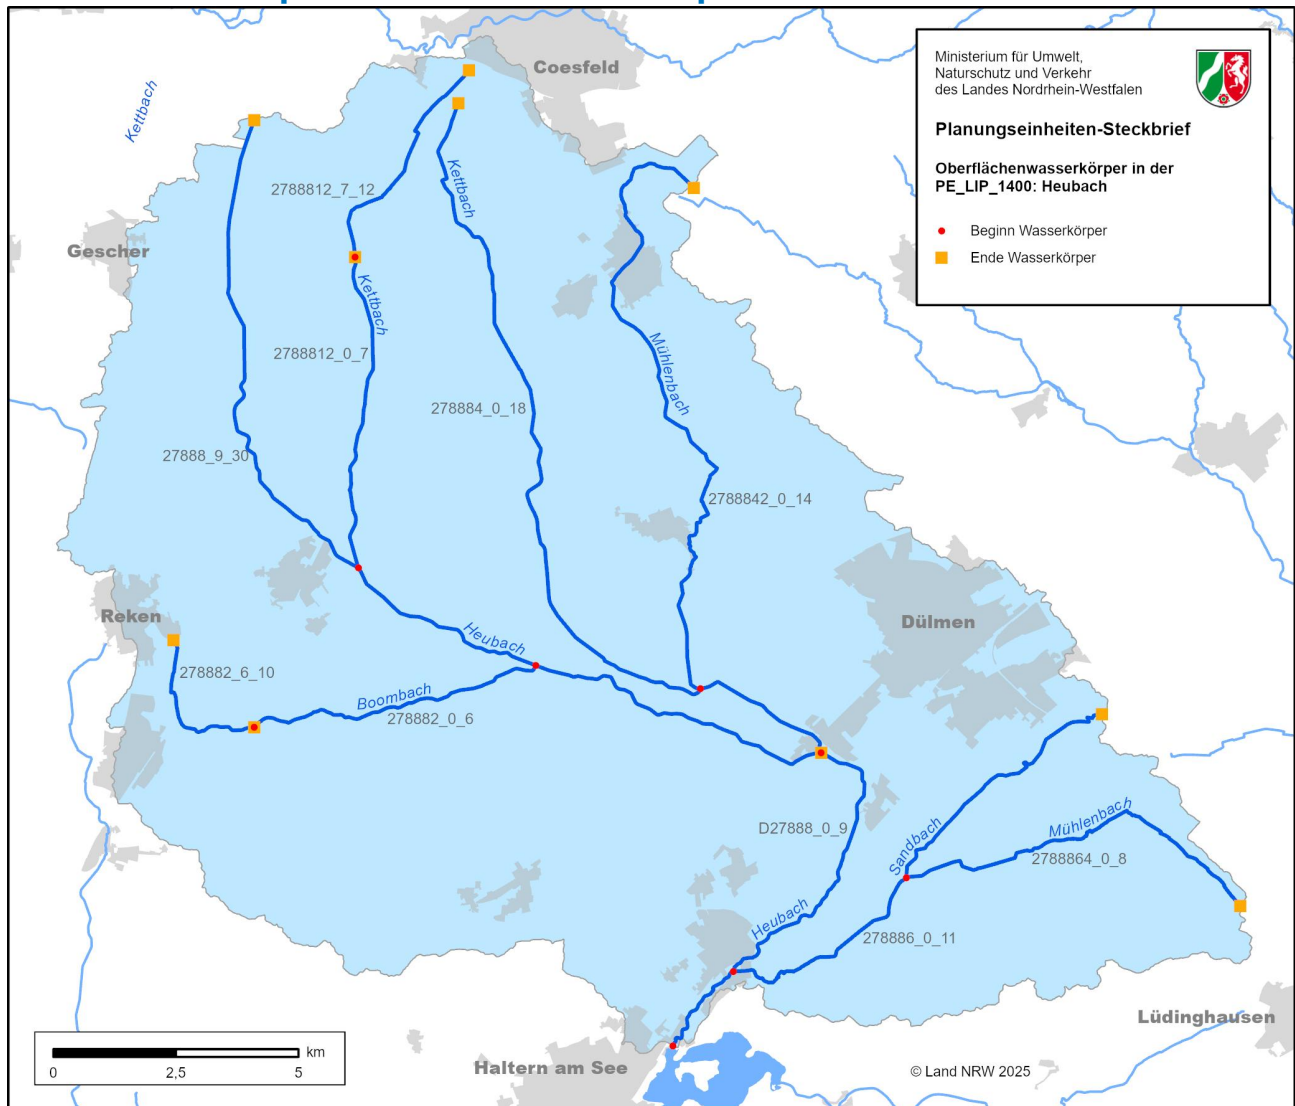
Abbildung 2: Oberflächenwasserkörper in der Planungseinheit PE_LIP_1400: Heubach

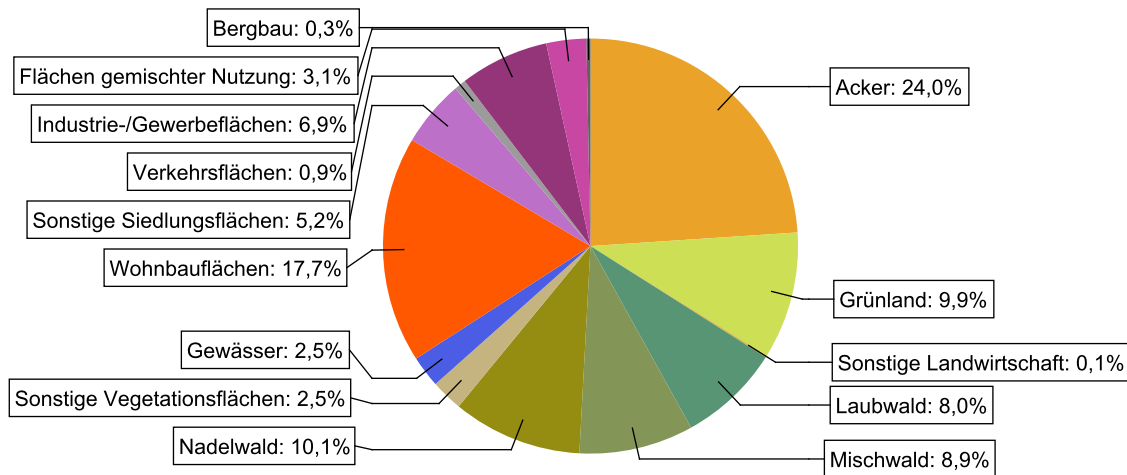
Abbildung 3: Landnutzung im Einzugsgebiet des Wasserkörpers DERW_DENW_27888_0_9: Halterner Mühlenbach, basierend auf ATKIS-Daten 2024. Landnutzungstypen mit weniger als 0,1% Anteil sind nicht dargestellt.

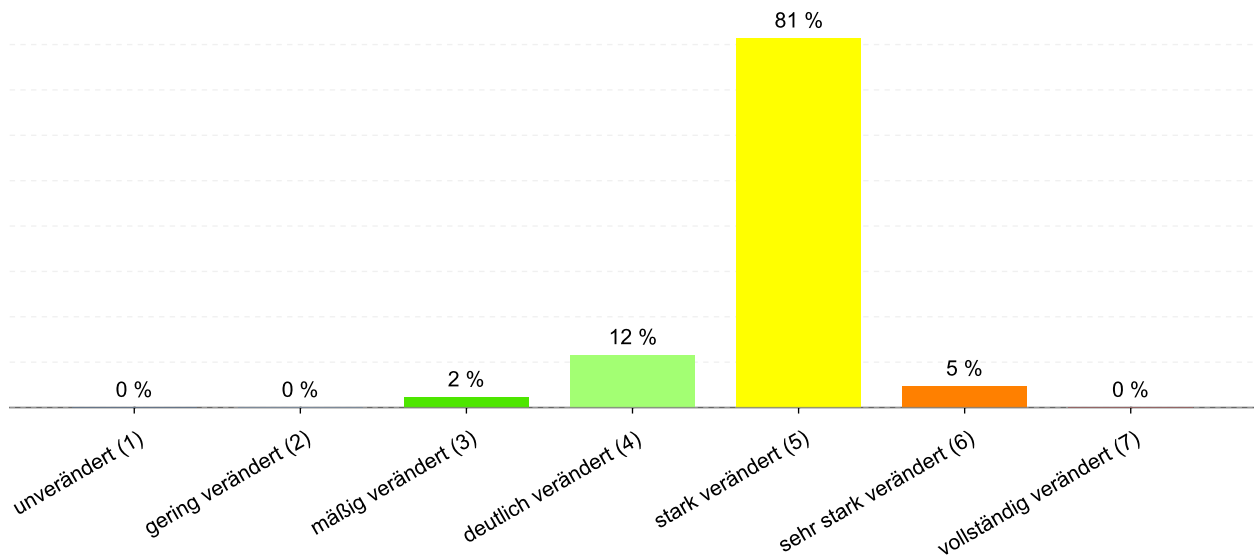
Abbildung 4: Anteil der Gewässerstrukturklassen im Wasserkörper DERW_DENW_27888_0_9: Halterner Mühlenbach

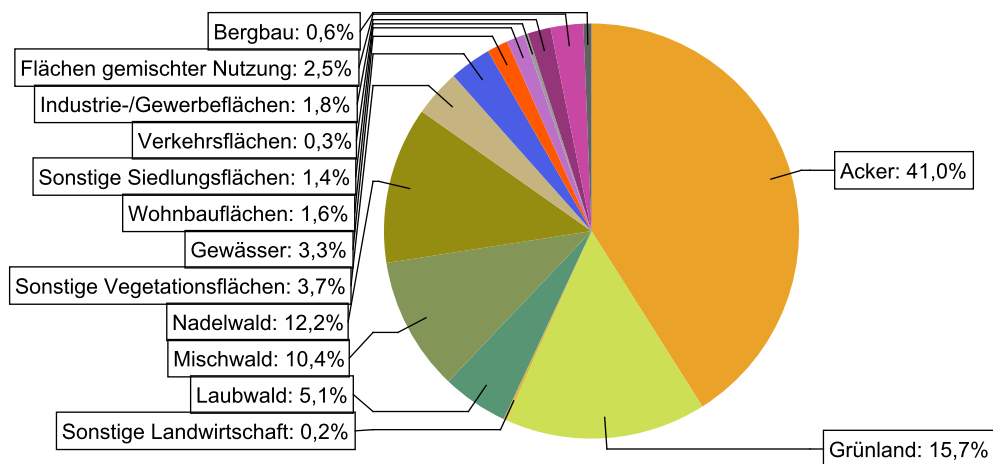
Abbildung 5: Landnutzung im Einzugsgebiet des Wasserkörpers DERW_DENW_27888_9_30: Heubach, basierend auf ATKIS-Daten 2024. Landnutzungstypen mit weniger als 0,1% Anteil sind nicht dargestellt.

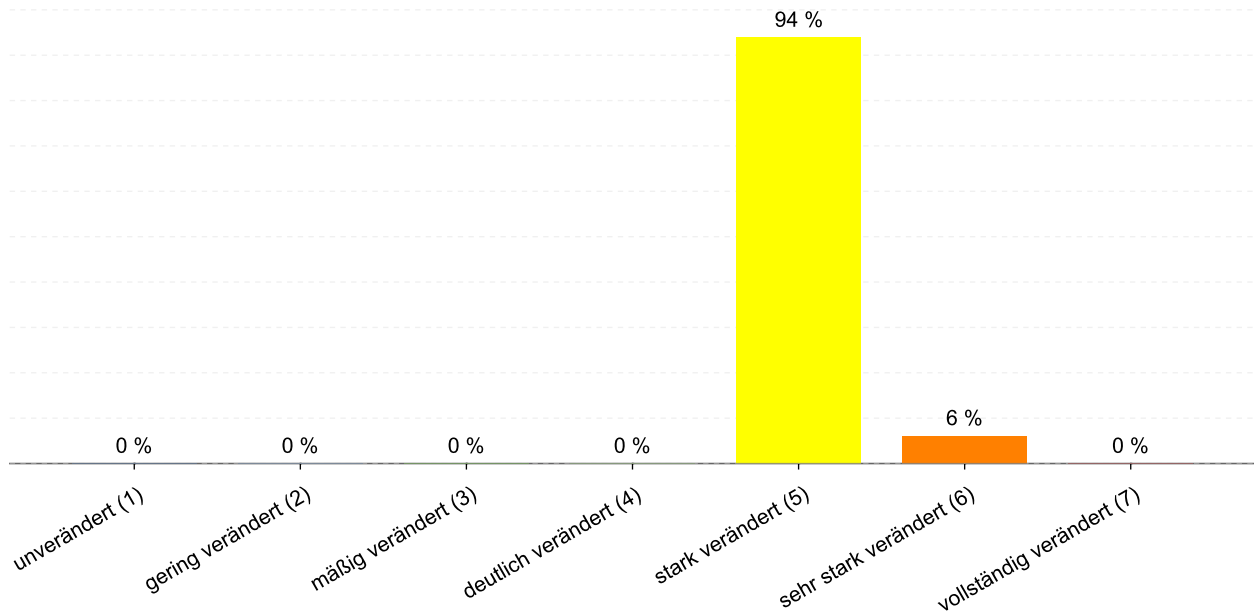
Abbildung 6: Anteil der Gewässerstrukturklassen im Wasserkörper DERW_DENW_27888_9_30: Heubach

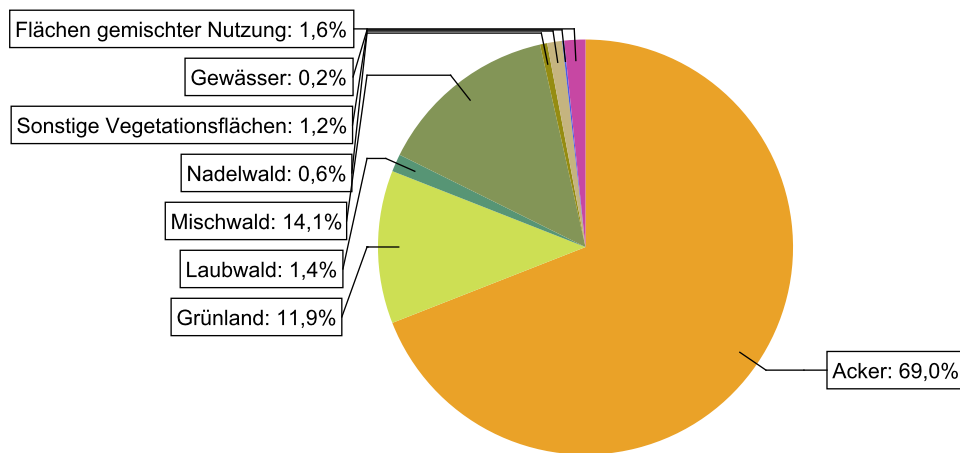
Abbildung 7: Landnutzung im Einzugsgebiet des Wasserkörpers DERW_DENW_2788812_0_7: Kettbach, basierend auf ATKIS-Daten 2024. Landnutzungstypen mit weniger als 0,1% Anteil sind nicht dargestellt.

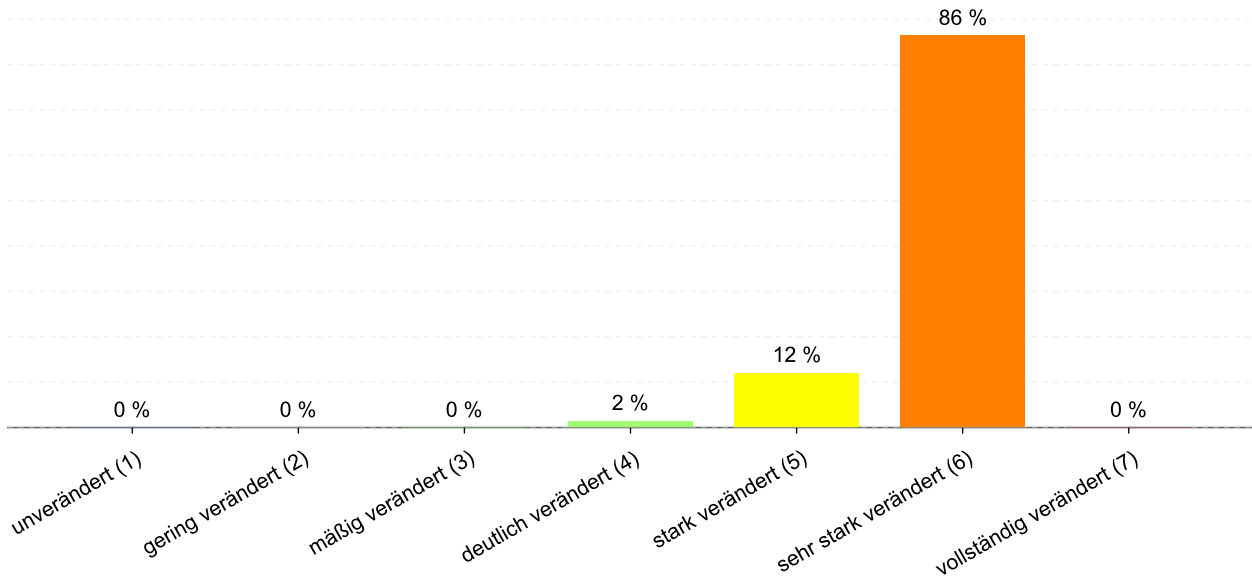
Abbildung 8: Anteil der Gewässerstrukturklassen im Wasserkörper DERW_DENW_2788812_0_7: Kettbach

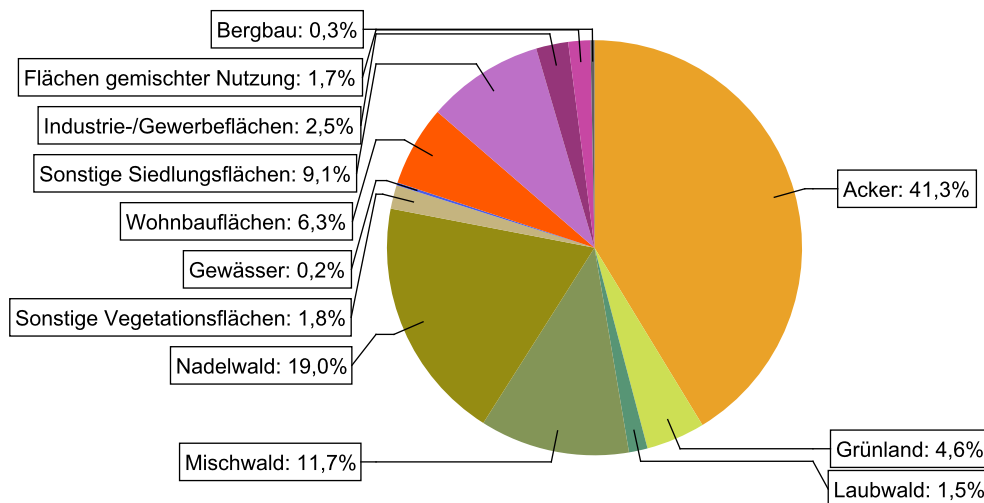
Abbildung 9: Landnutzung im Einzugsgebiet des Wasserkörpers DERW_DENW_2788812_7_12: Wienhörsterbach, basierend auf ATKIS-Daten 2024. Landnutzungstypen mit weniger als 0,1% Anteil sind nicht dargestellt.

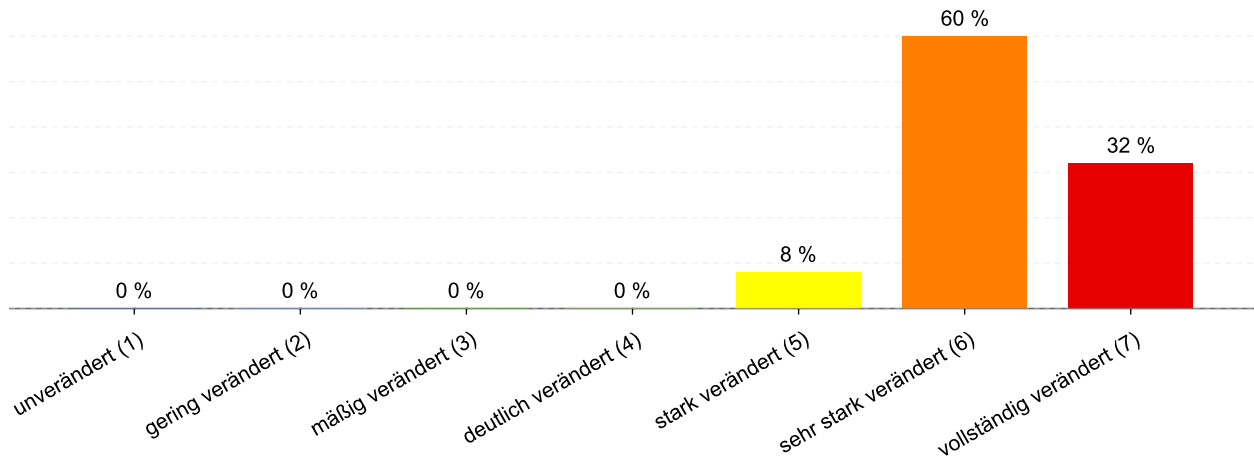
Abbildung 10: Anteil der Gewässerstrukturklassen im Wasserkörper DERW_DENW_2788812_7_12: Wienhörsterbach

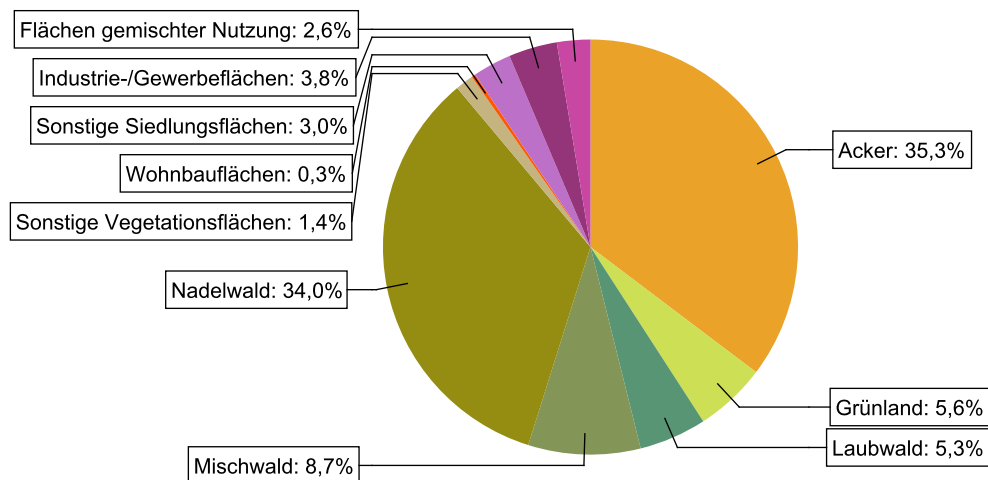
Abbildung 11: Landnutzung im Einzugsgebiet des Wasserkörpers DERW_DENW_278882_0_6: Boombach, basierend auf ATKIS-Daten 2024. Landnutzungstypen mit weniger als 0,1% Anteil sind nicht dargestellt.

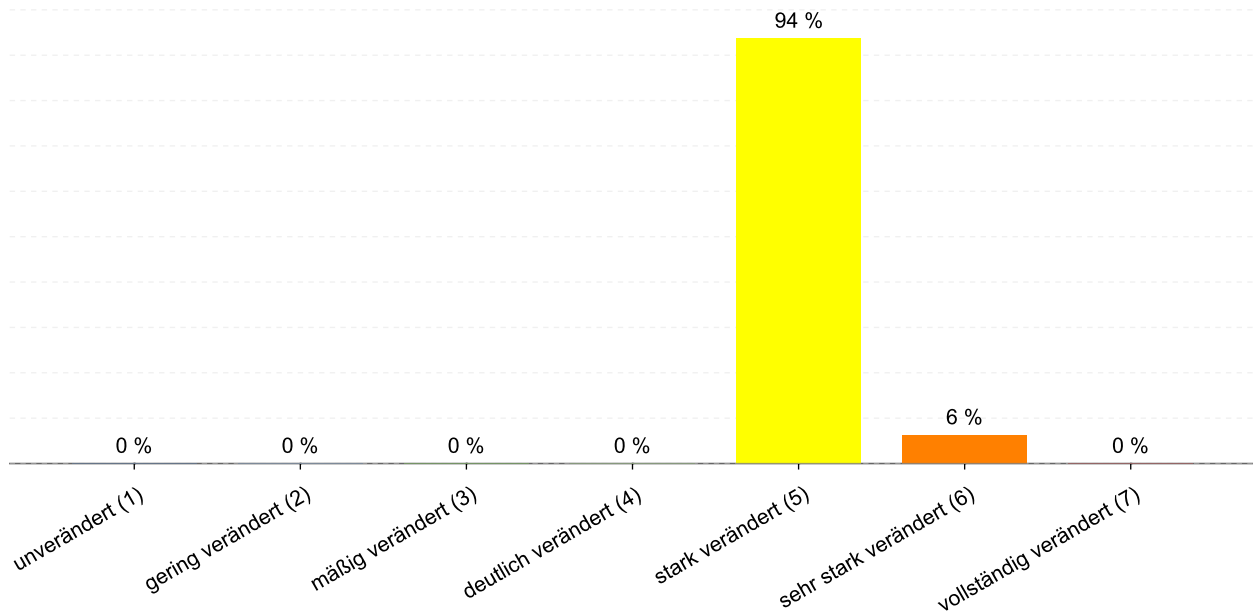
Abbildung 12: Anteil der Gewässerstrukturklassen im Wasserkörper DERW_DENW_278882_0_6: Boombach

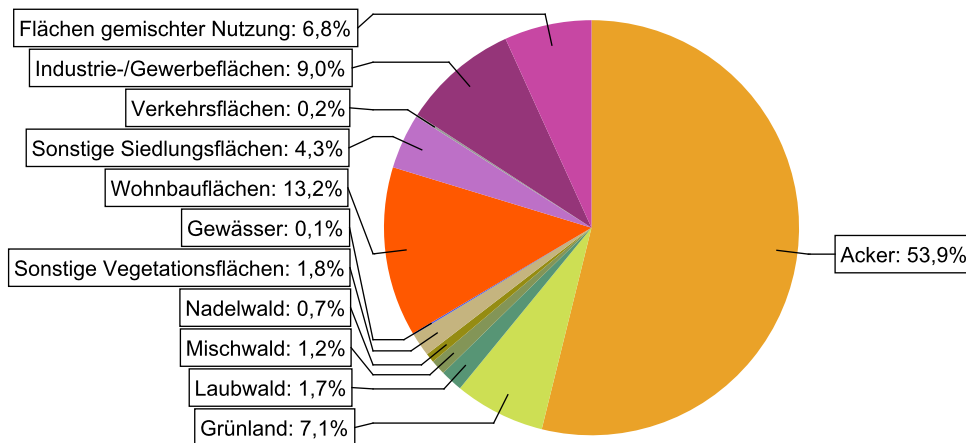
Abbildung 13: Landnutzung im Einzugsgebiet des Wasserkörpers DERW_DENW_278882_6_10: Boombach, basierend auf ATKIS-Daten 2024. Landnutzungstypen mit weniger als 0,1% Anteil sind nicht dargestellt.

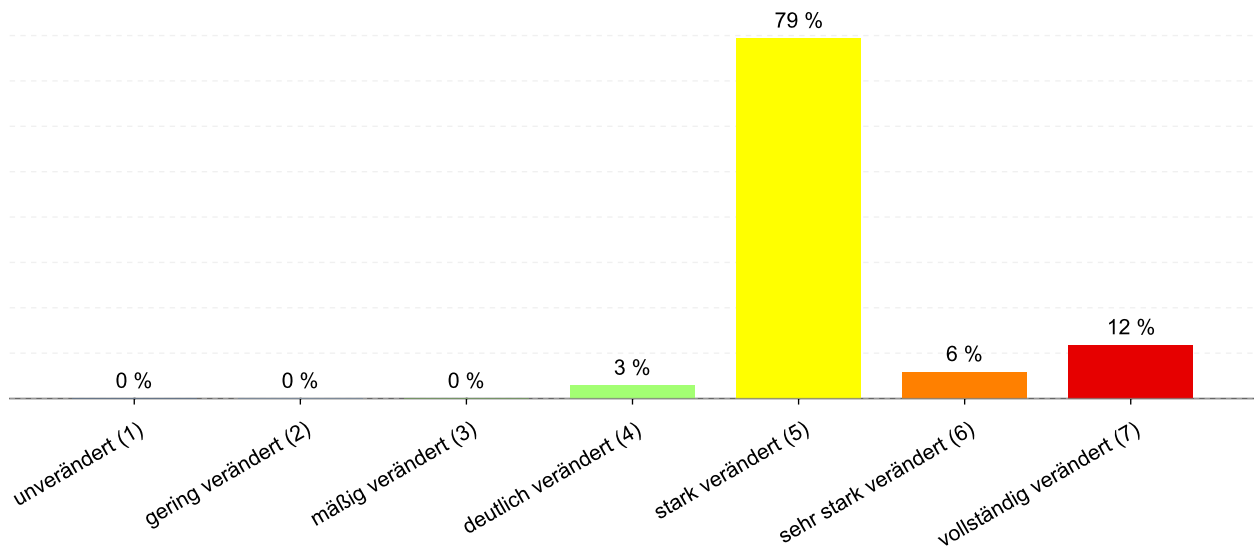
Abbildung 14: Anteil der Gewässerstrukturklassen im Wasserkörper DERW_DENW_278882_6_10: Boombach

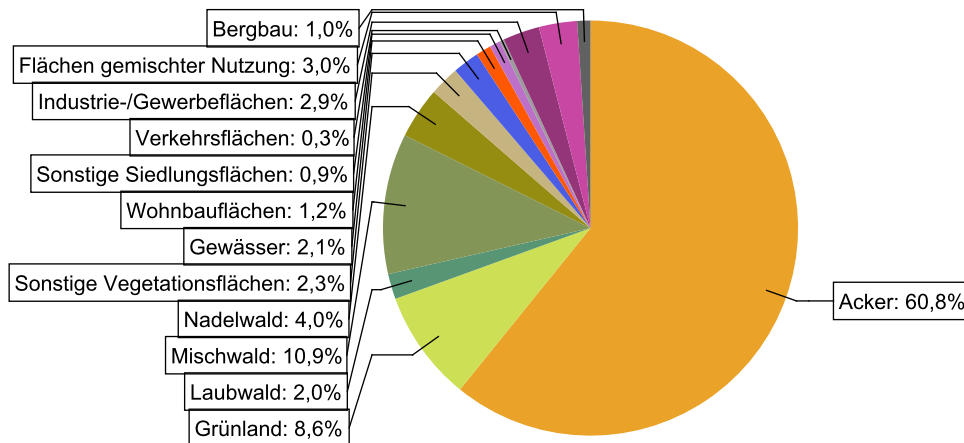
Abbildung 15: Landnutzung im Einzugsgebiet des Wasserkörpers DERW_DENW_278884_0_18: Kannebrocksbach, basierend auf ATKIS-Daten 2024. Landnutzungstypen mit weniger als 0,1% Anteil sind nicht dargestellt.

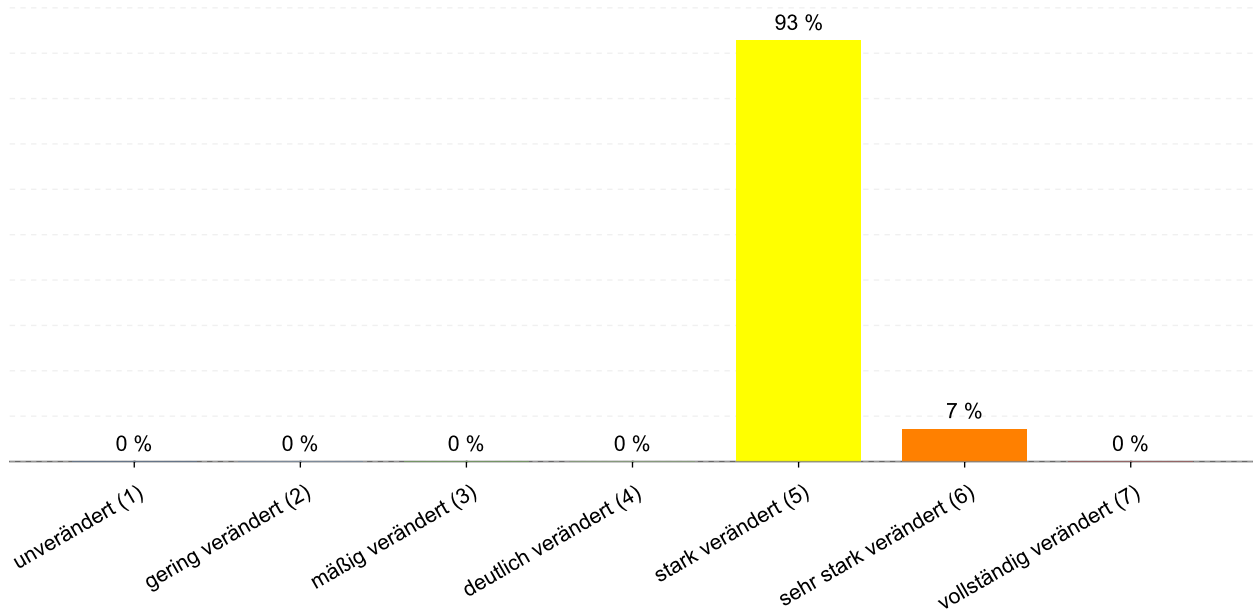
Abbildung 16: Anteil der Gewässerstrukturklassen im Wasserkörper DERW_DENW_278884_0_18: Kannebrocksbach

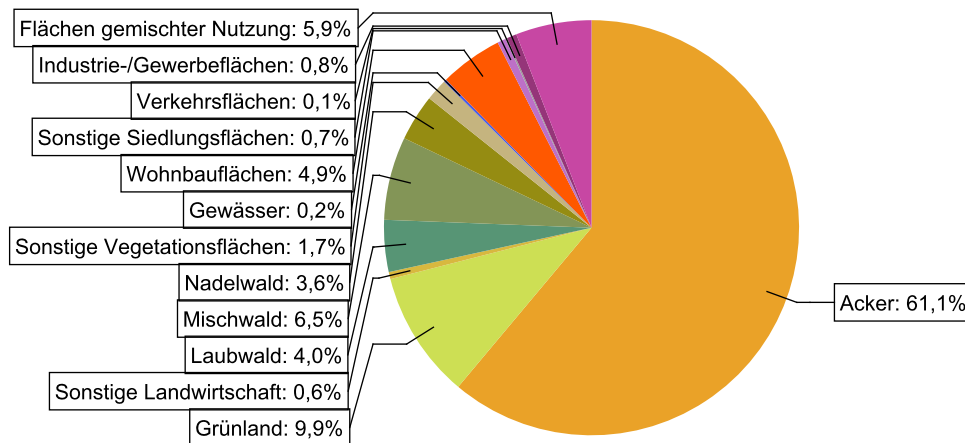
Abbildung 17: Landnutzung im Einzugsgebiet des Wasserkörpers DERW_DENW_2788842_0_14: Mühlenbach, basierend auf ATKIS-Daten 2024. Landnutzungstypen mit weniger als 0,1% Anteil sind nicht dargestellt.

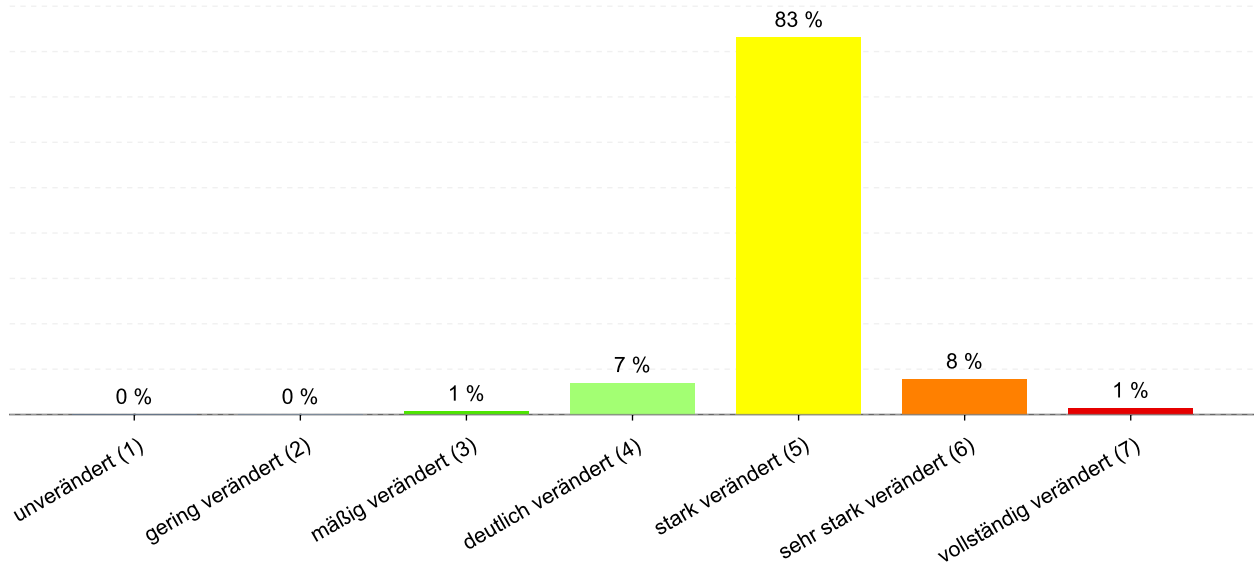
Abbildung 18: Anteil der Gewässerstrukturklassen im Wasserkörper DERW_DENW_2788842_0_14: Mühlenbach

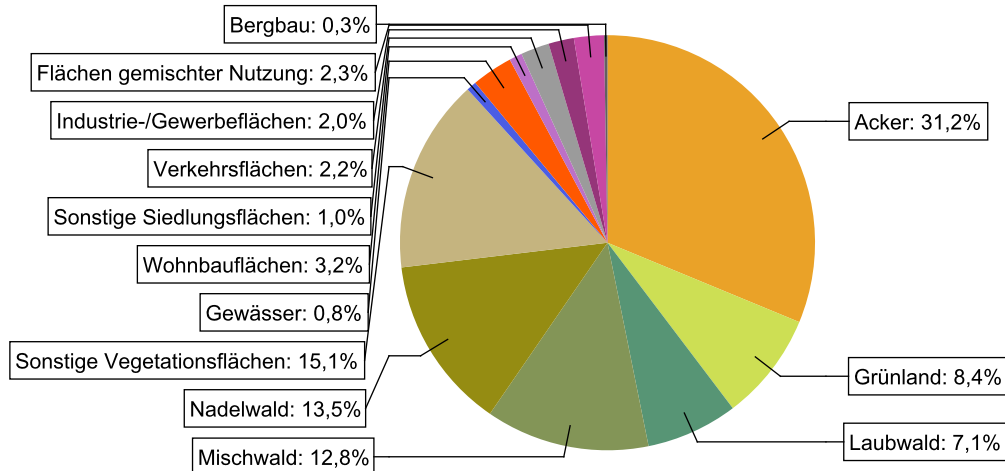
Abbildung 19: Landnutzung im Einzugsgebiet des Wasserkörpers DERW_DENW_278886_0_11: Kiffertbach, basierend auf ATKIS-Daten 2024. Landnutzungstypen mit weniger als 0,1% Anteil sind nicht dargestellt.

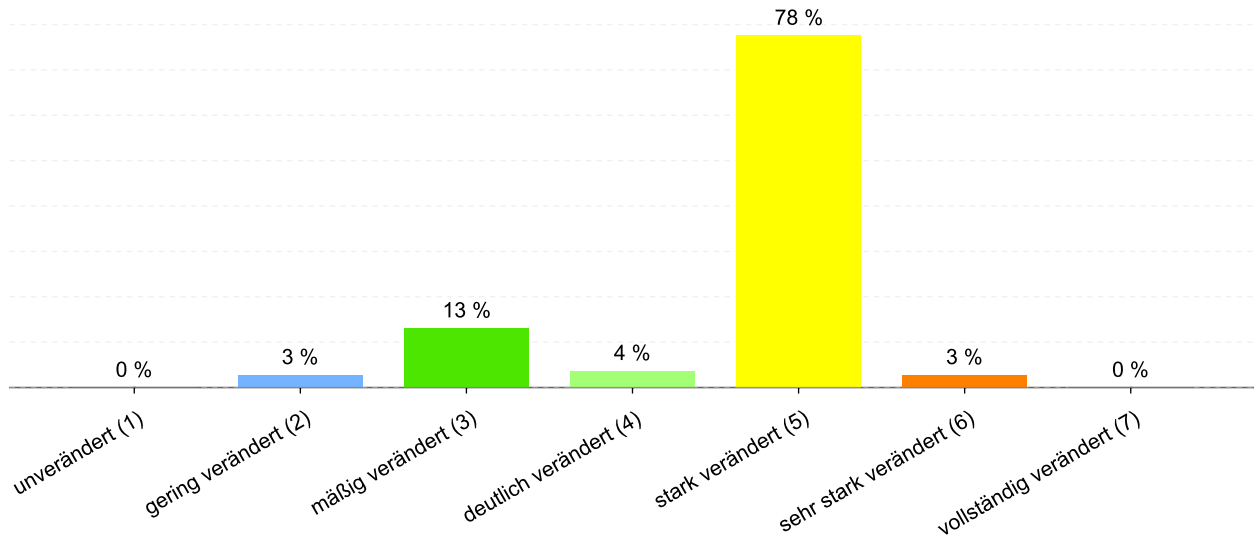
Abbildung 20: Anteil der Gewässerstrukturklassen im Wasserkörper DERW_DENW_278886_0_11: Kiffertbach

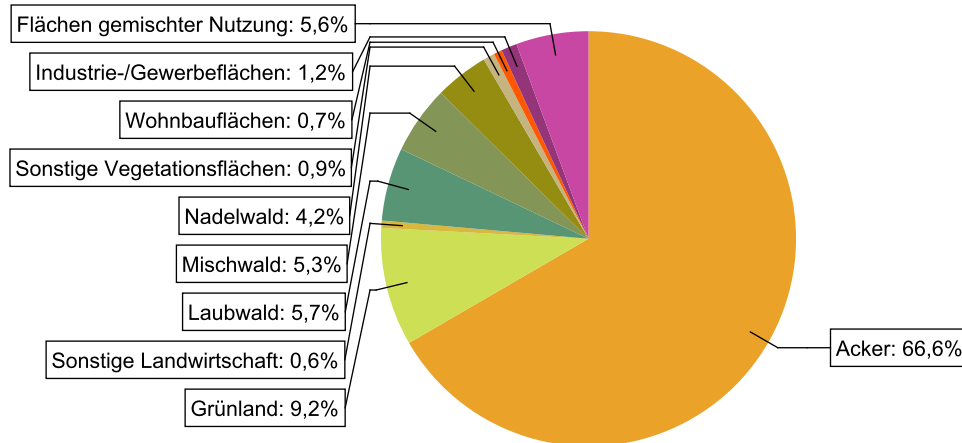
Abbildung 21: Landnutzung im Einzugsgebiet des Wasserkörpers DERW_DENW_2788864_0_8: Mühlenbach, basierend auf ATKIS-Daten 2024. Landnutzungstypen mit weniger als 0,1% Anteil sind nicht dargestellt.

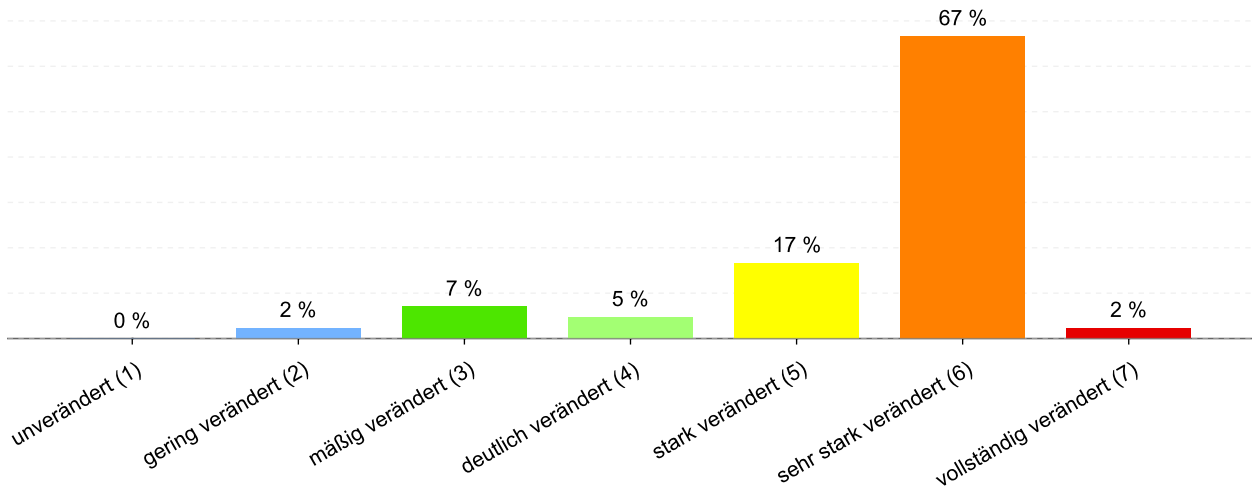
Abbildung 22: Anteil der Gewässerstrukturklassen im Wasserkörper DERW_DENW_2788864_0_8: Mühlenbach
