1 Übersicht über die Planungseinheit PE_LIP_1900: Obere Lippe

2 Steckbriefe der Fließwasserkörper in der Planungseinheit PE_LIP_1900: Obere Lippe

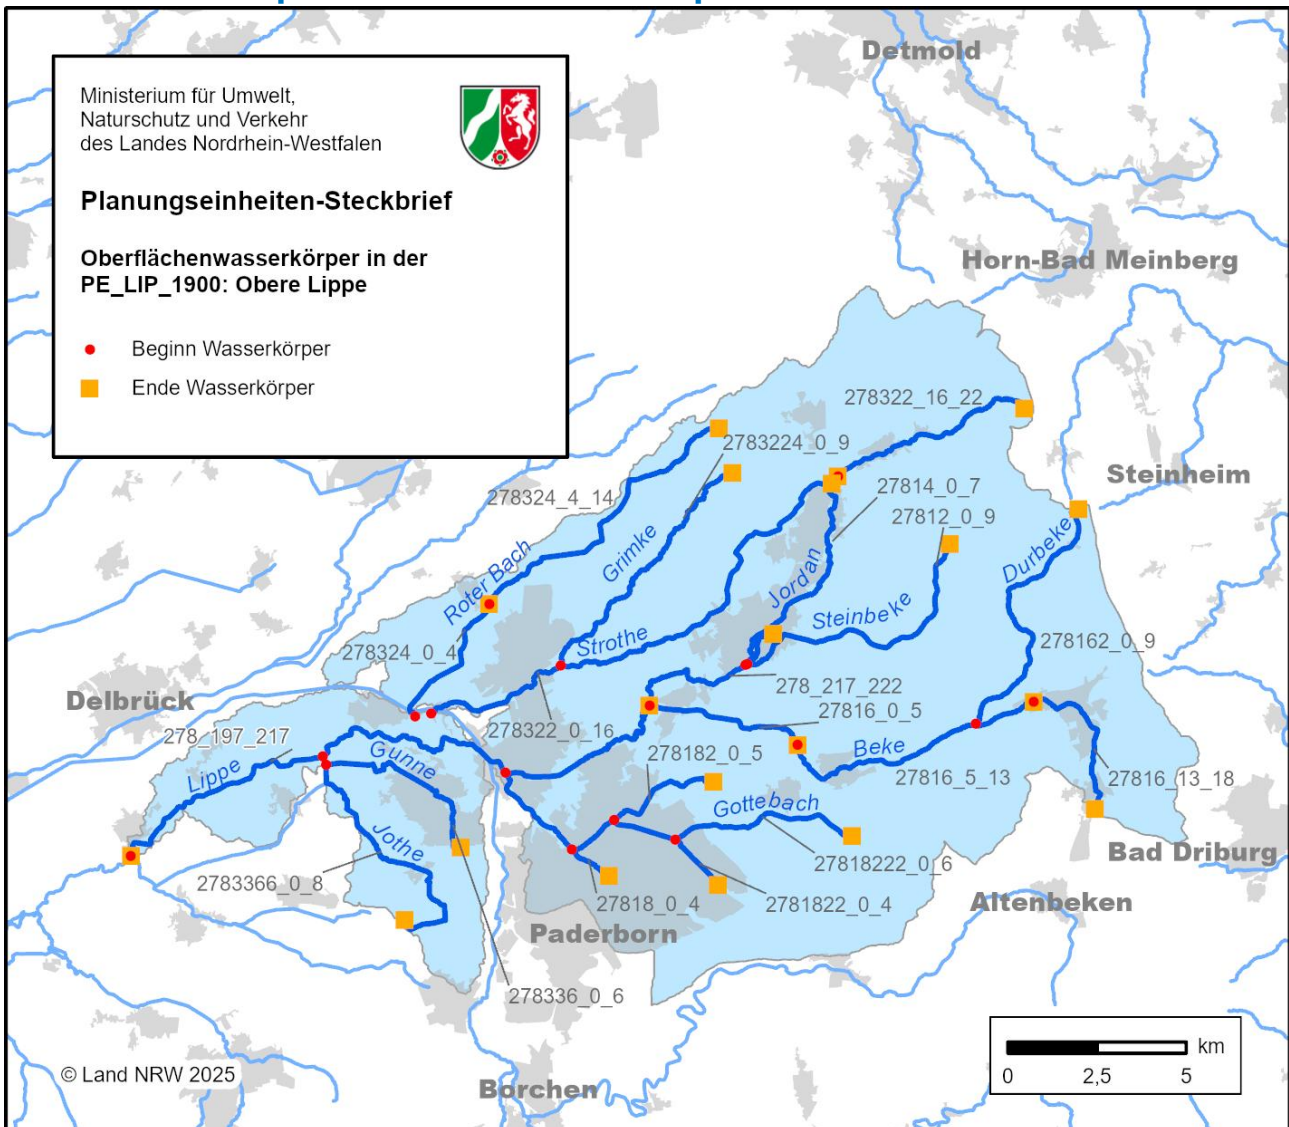
Abbildung 2: Oberflächenwasserkörper in der Planungseinheit PE_LIP_1900: Obere Lippe

Tabelle 1: Liste der Oberflächenwasserkörper (OWK) in der Planungseinheit PE_LIP_1900: Obere Lippe inklusive ausgewählter Stammdaten, Ausweisung und Bewertungen. EZG = Einzugsgebiet, NWB = natürlicher Wasserkörper, AWB = künstlicher Wasserkörper, HMWB = erheblich veränderter Wasserkörper. Für NWB wird der ökologische Zustand, für HMWB oder AWB das ökologische Potenzial bewertet.

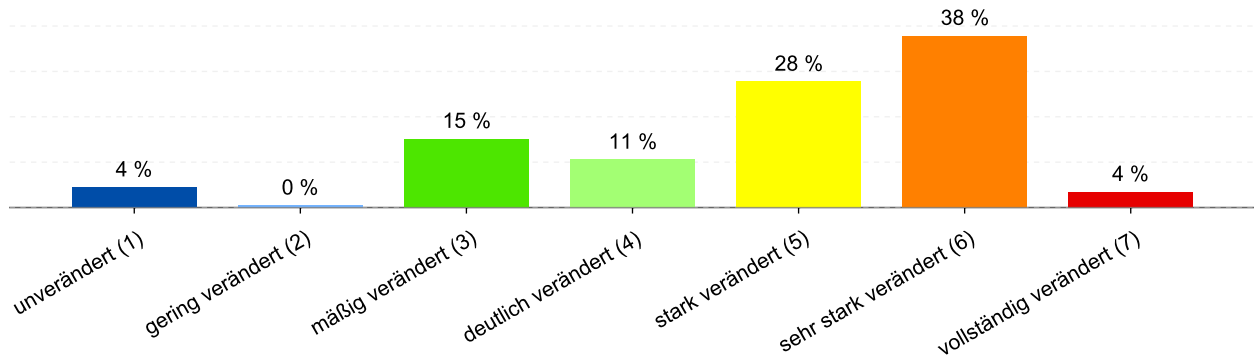
Abbildung 4: Anteil der Gewässerstrukturklassen im Wasserkörper DERW_DENW_278_197_217: Lippe

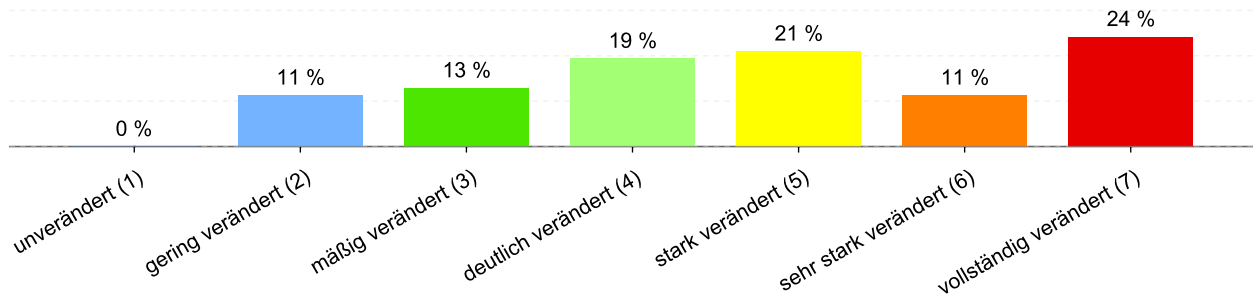
Abbildung 6: Anteil der Gewässerstrukturklassen im Wasserkörper DERW_DENW_278_217_222: Lippe

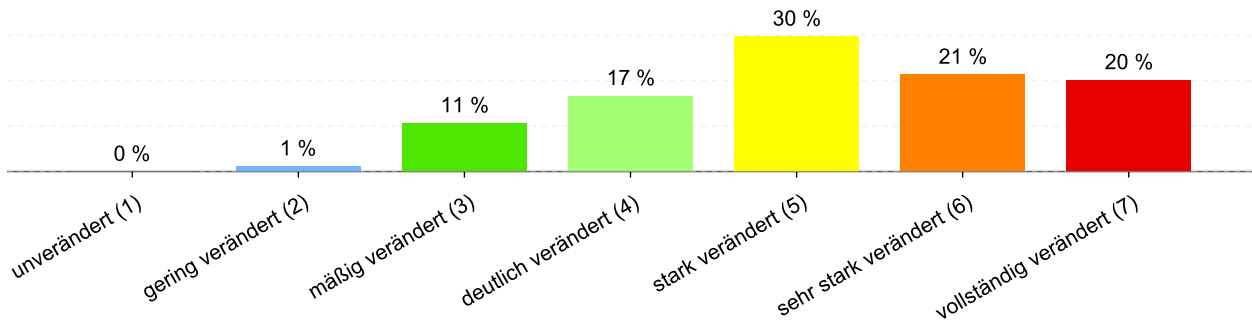
Abbildung 8: Anteil der Gewässerstrukturklassen im Wasserkörper DERW_DENW_27812_0_9: Steinbeke

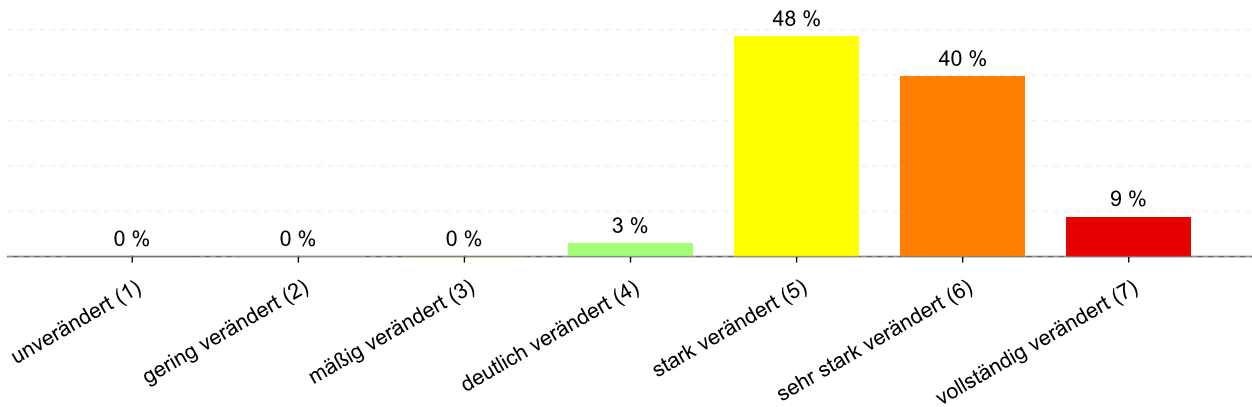
Abbildung 10: Anteil der Gewässerstrukturklassen im Wasserkörper DERW_DENW_27814_0_7: Schlänger Bach

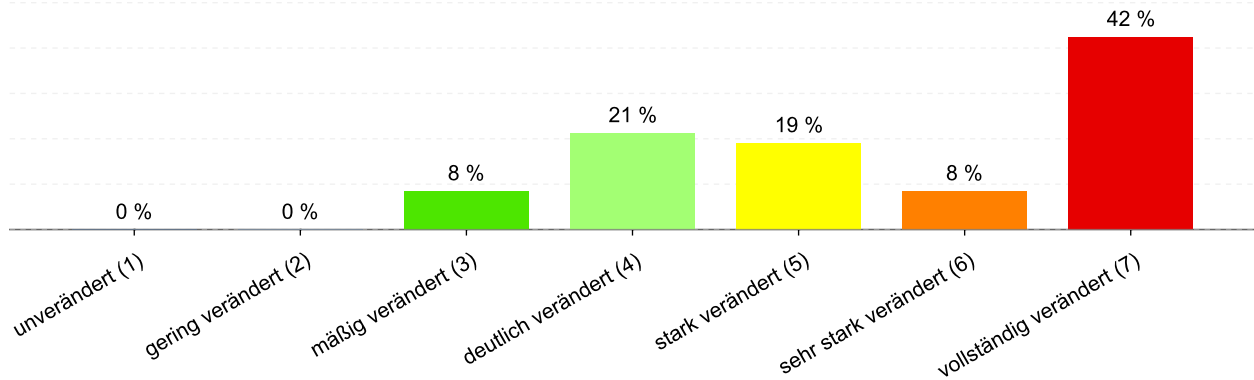
Abbildung 12: Anteil der Gewässerstrukturklassen im Wasserkörper DERW_DENW_27816_0_5: Beke

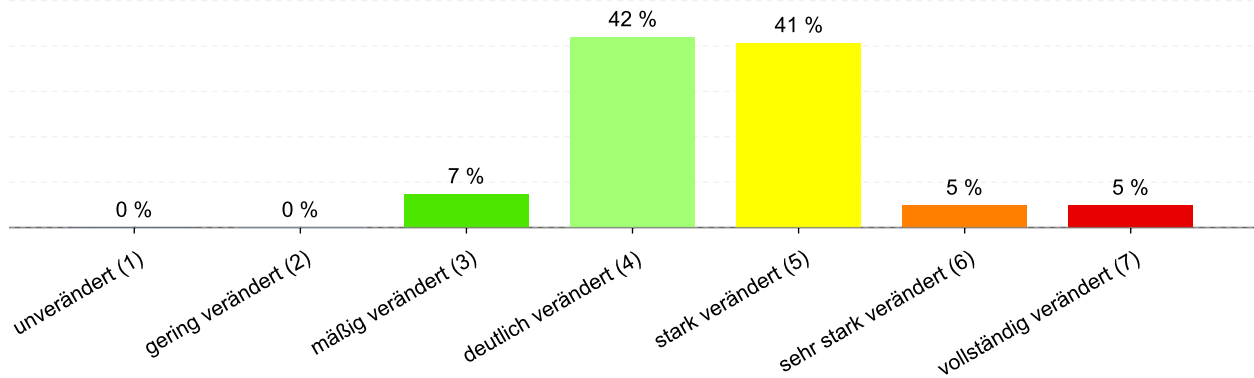
Abbildung 14: Anteil der Gewässerstrukturklassen im Wasserkörper DERW_DENW_27816_5_13: Beke

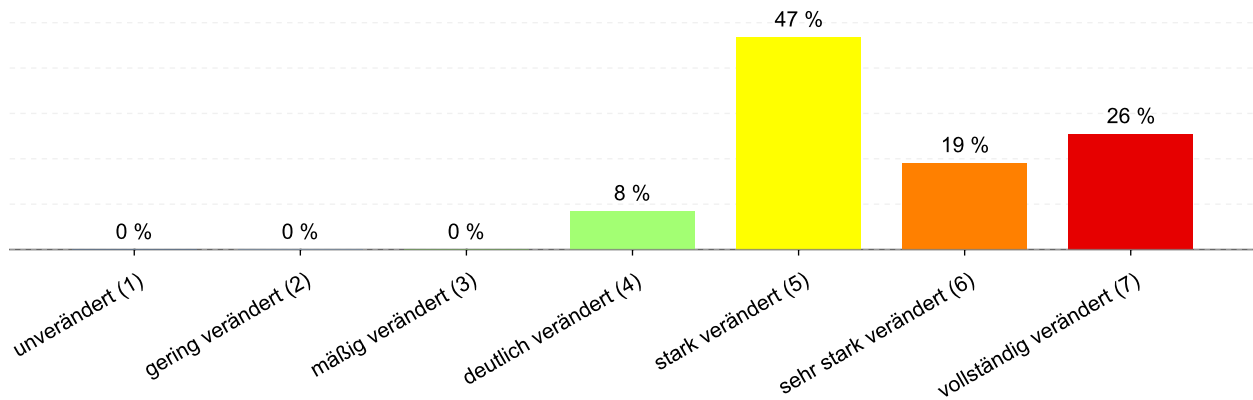
Abbildung 16: Anteil der Gewässerstrukturklassen im Wasserkörper DERW_DENW_27816_13_18: Beke

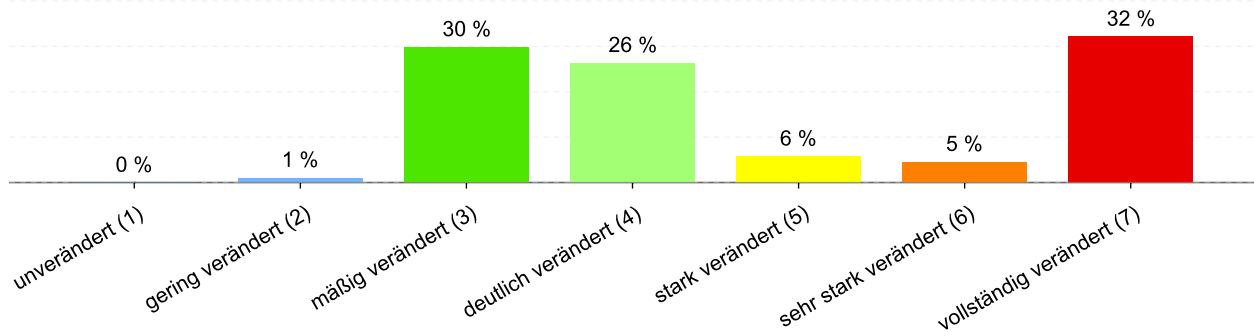
Abbildung 18: Anteil der Gewässerstrukturklassen im Wasserkörper DERW_DENW_278162_0_9: Durbeke

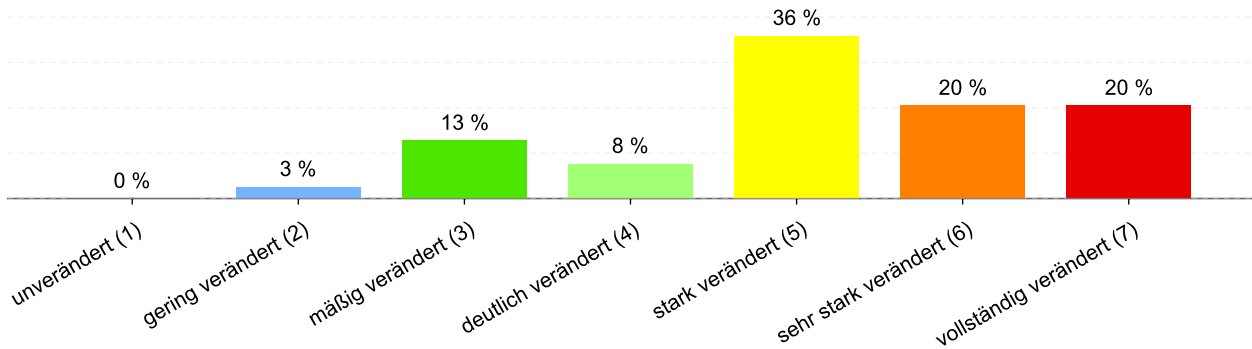
Abbildung 20: Anteil der Gewässerstrukturklassen im Wasserkörper DERW_DENW_27818_0_4: Pader

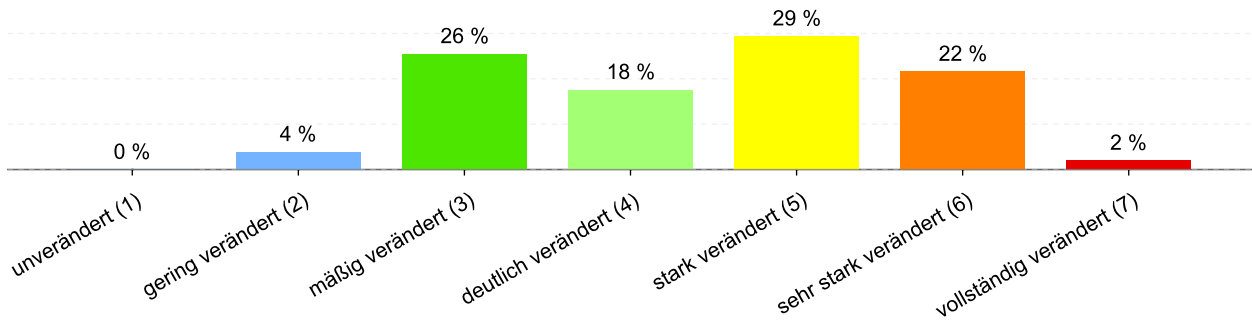
Abbildung 22: Anteil der Gewässerstrukturklassen im Wasserkörper DERW_DENW_278182_0_5: Rothebach

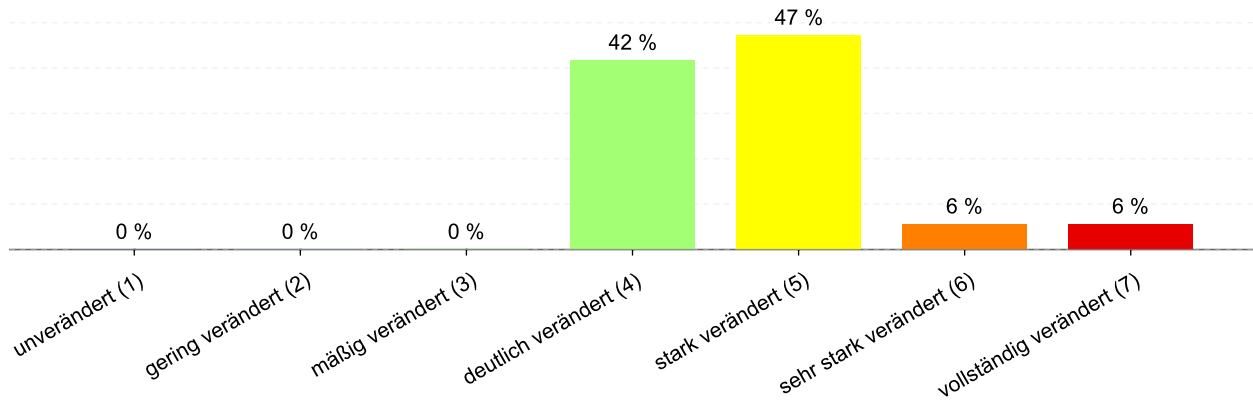
Abbildung 24: Anteil der Gewässerstrukturklassen im Wasserkörper DERW_DENW_2781822_0_4: Springbach

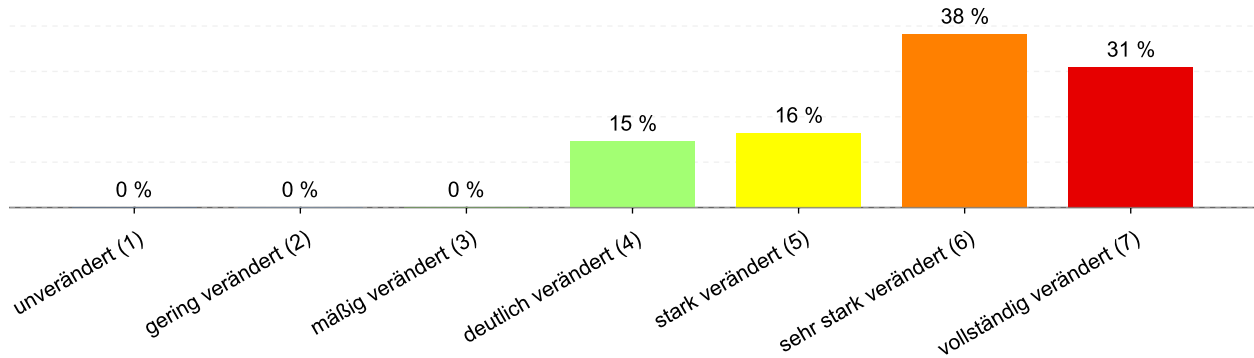
Abbildung 26: Anteil der Gewässerstrukturklassen im Wasserkörper DERW_DENW_27818222_0_6: Gottebach

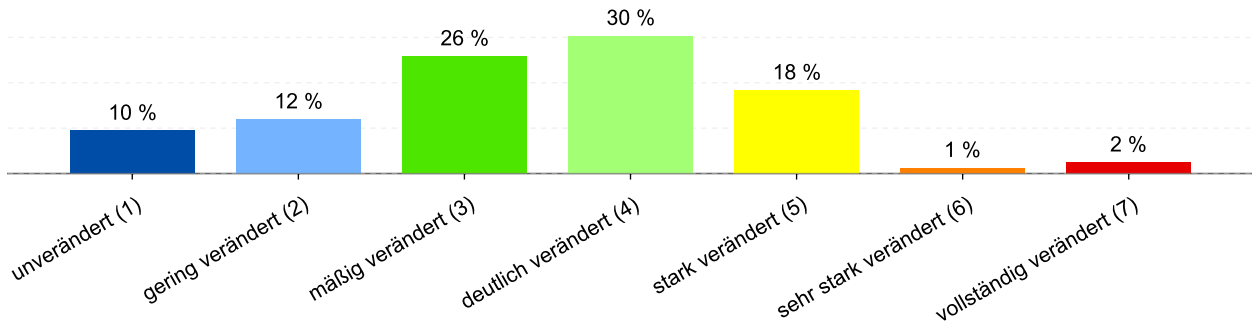
Abbildung 28: Anteil der Gewässerstrukturklassen im Wasserkörper DERW_DENW_278322_0_16: Strothe

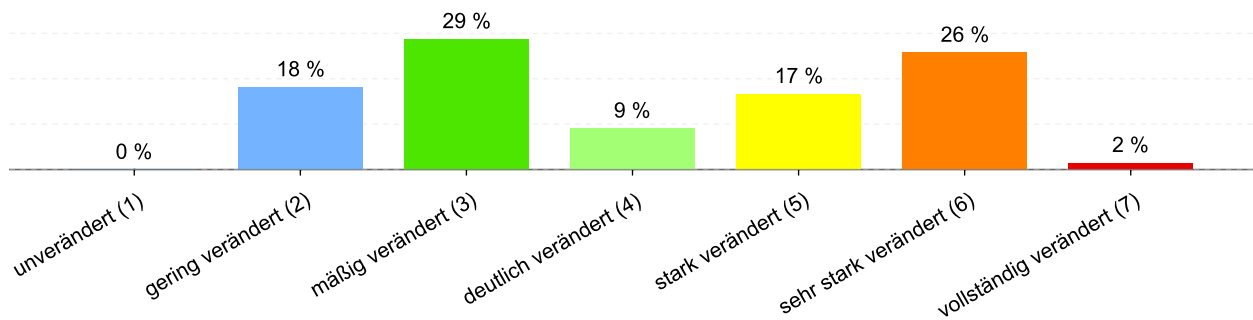
Abbildung 30: Anteil der Gewässerstrukturklassen im Wasserkörper DERW_DENW_278322_16_22: Strothe

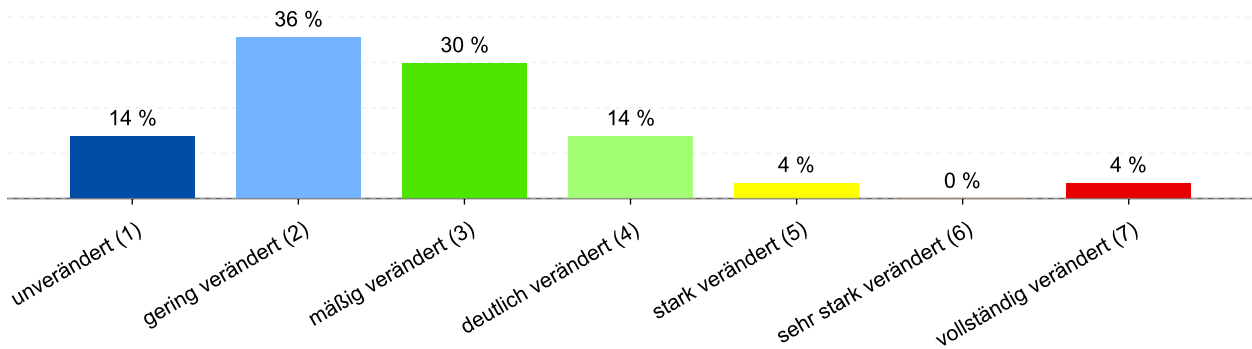
Abbildung 32: Anteil der Gewässerstrukturklassen im Wasserkörper DERW_DENW_2783224_0_9: Grimke

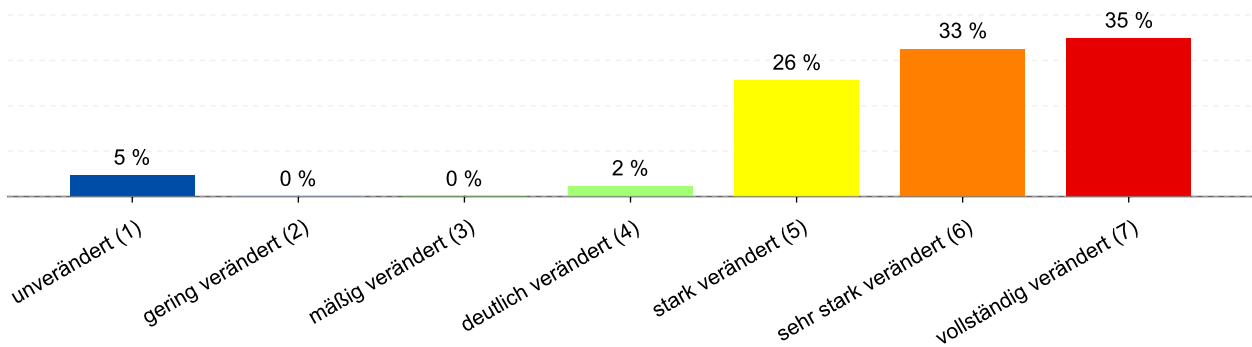
Abbildung 34: Anteil der Gewässerstrukturklassen im Wasserkörper DERW_DENW_278324_0_4: Roter Bach

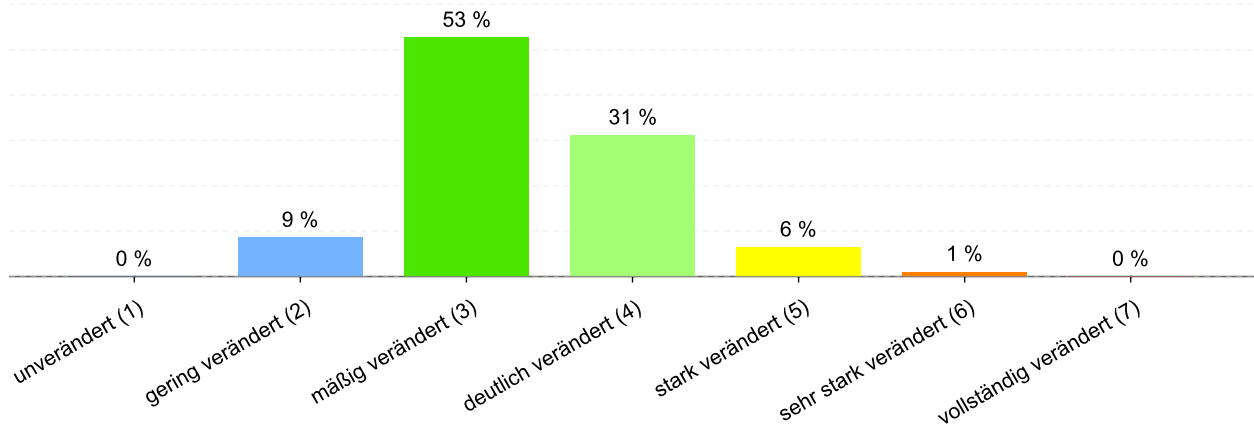
Abbildung 36: Anteil der Gewässerstrukturklassen im Wasserkörper DERW_DENW_278324_4_14: Roter Bach

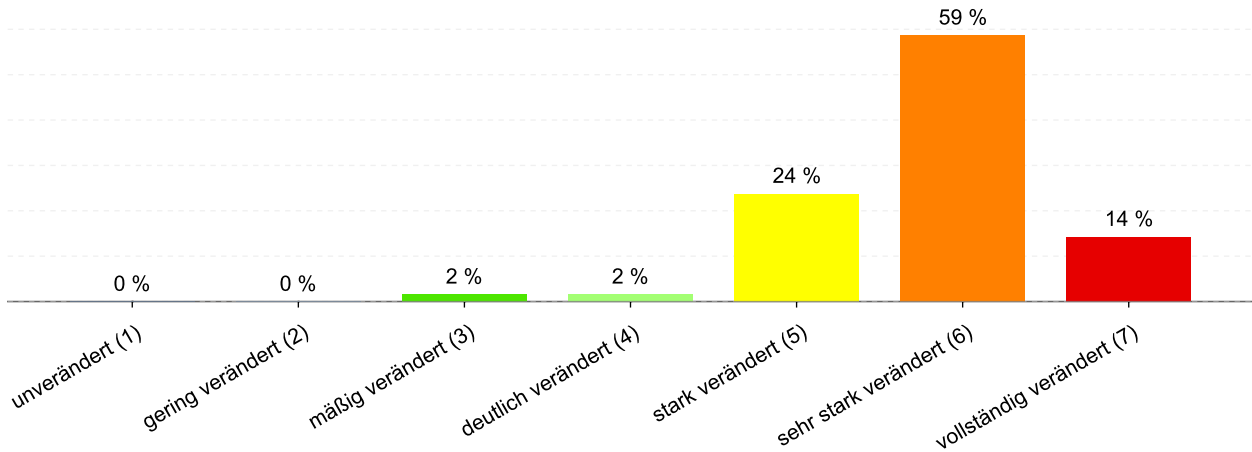
Abbildung 38: Anteil der Gewässerstrukturklassen im Wasserkörper DERW_DENW_278336_0_6: Gunne

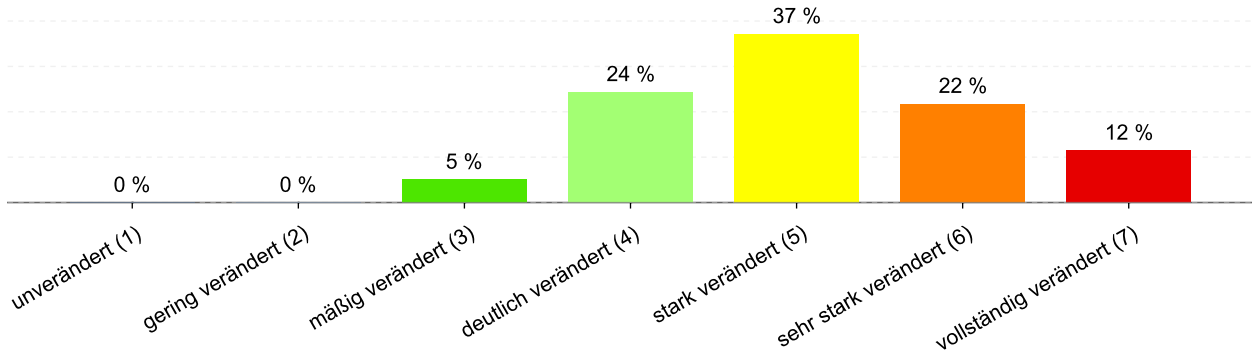
Abbildung 40: Anteil der Gewässerstrukturklassen im Wasserkörper DERW_DENW_2783366_0_8: Jothe
