1 Übersicht über die Planungseinheit PE_MSS_1500: Rodebach

2 Steckbriefe der Fließwasserkörper in der Planungseinheit PE_MSS_1500: Rodebach

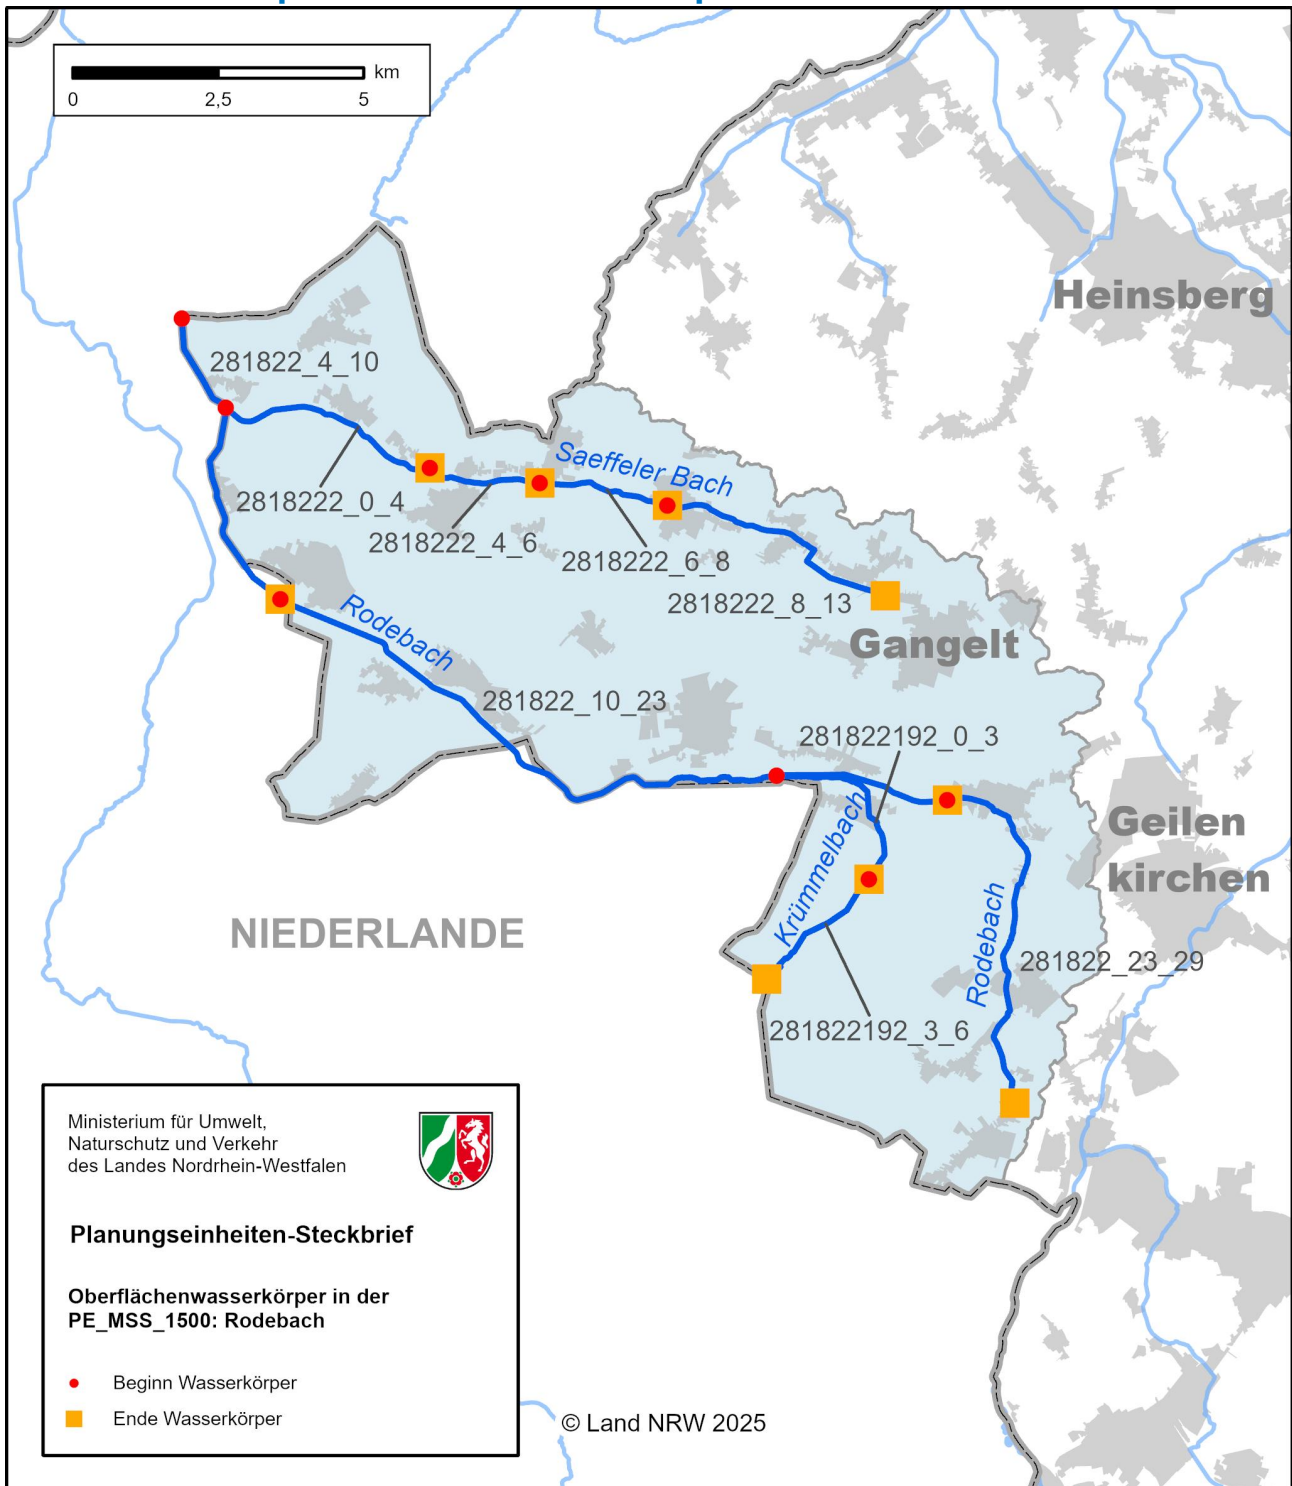
Abbildung 2: Oberflächenwasserkörper in der Planungseinheit PE_MSS_1500: Rodebach

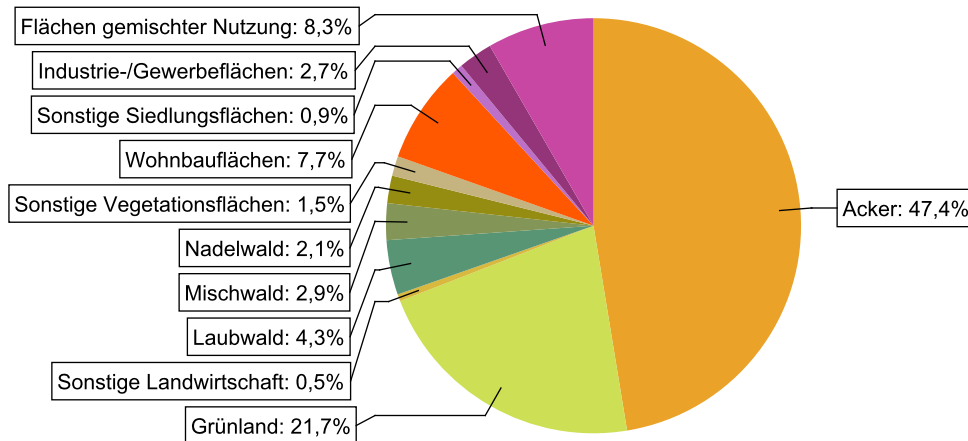
Abbildung 3: Landnutzung im Einzugsgebiet des Wasserkörpers DERW_DENW_281822_4_10: Rodebach, basierend auf ATKIS-Daten 2024. Landnutzungstypen mit weniger als 0,1% Anteil sind nicht dargestellt.

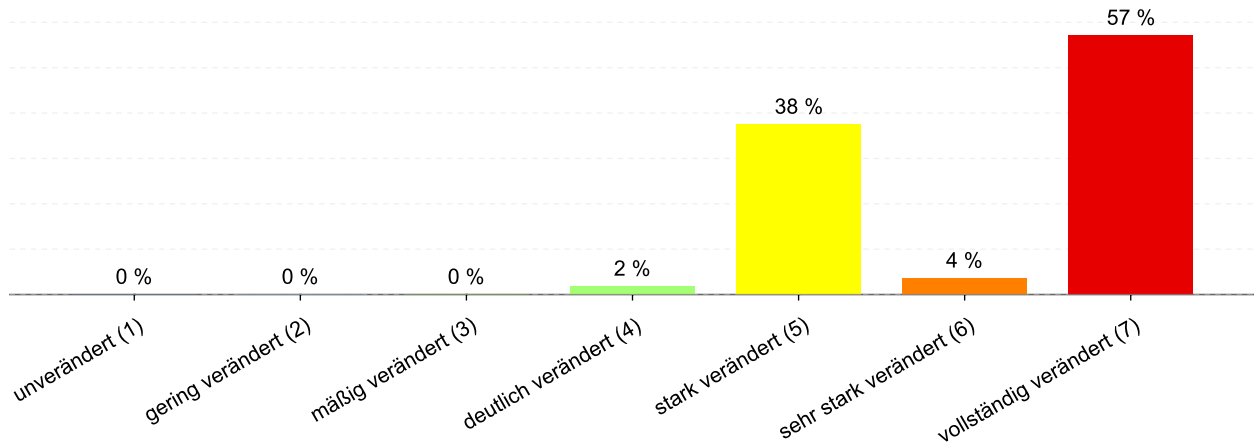
Abbildung 4: Anteil der Gewässerstrukturklassen im Wasserkörper DERW_DENW_281822_4_10: Rodebach

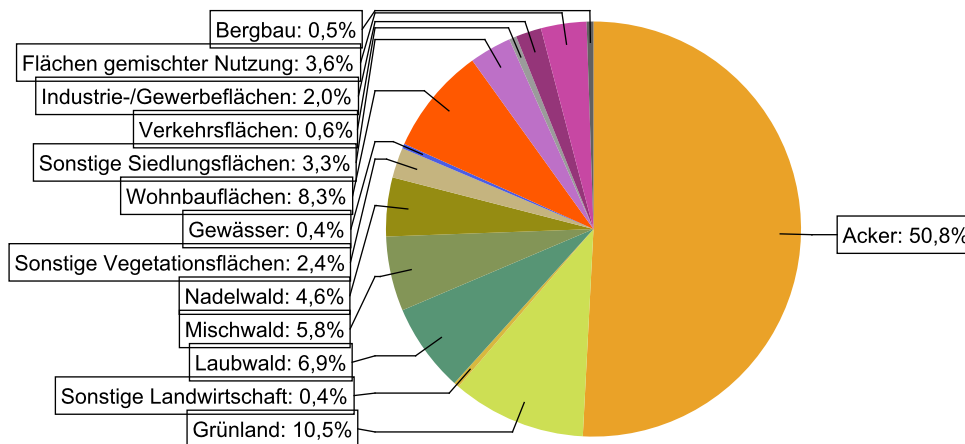
Abbildung 5: Landnutzung im Einzugsgebiet des Wasserkörpers DERW_DENW_281822_10_23: Rodebach, basierend auf ATKIS-Daten 2024. Landnutzungstypen mit weniger als 0,1% Anteil sind nicht dargestellt.

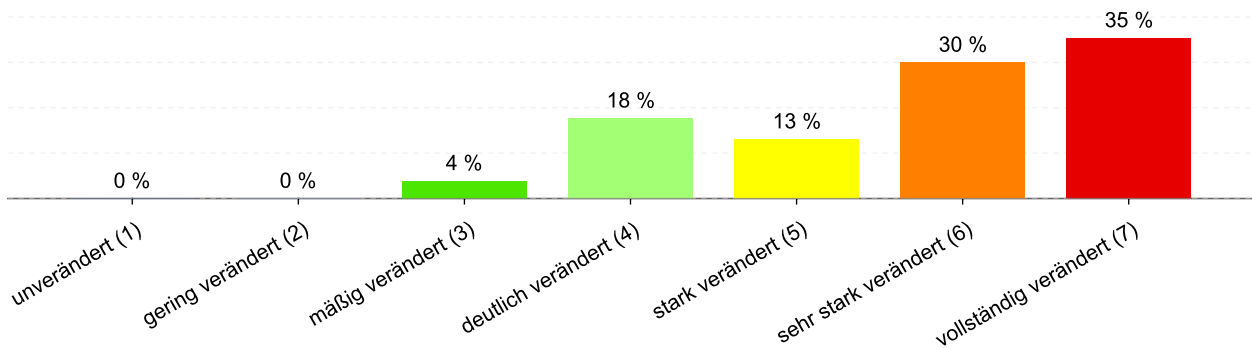
Abbildung 6: Anteil der Gewässerstrukturklassen im Wasserkörper DERW_DENW_281822_10_23: Rodebach

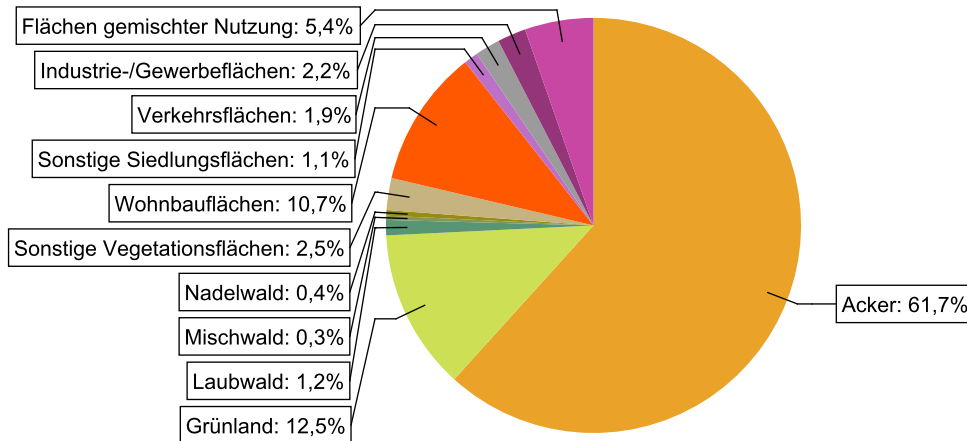
Abbildung 7: Landnutzung im Einzugsgebiet des Wasserkörpers DERW_DENW_281822_23_29: Rodebach, basierend auf ATKIS-Daten 2024. Landnutzungstypen mit weniger als 0,1% Anteil sind nicht dargestellt.

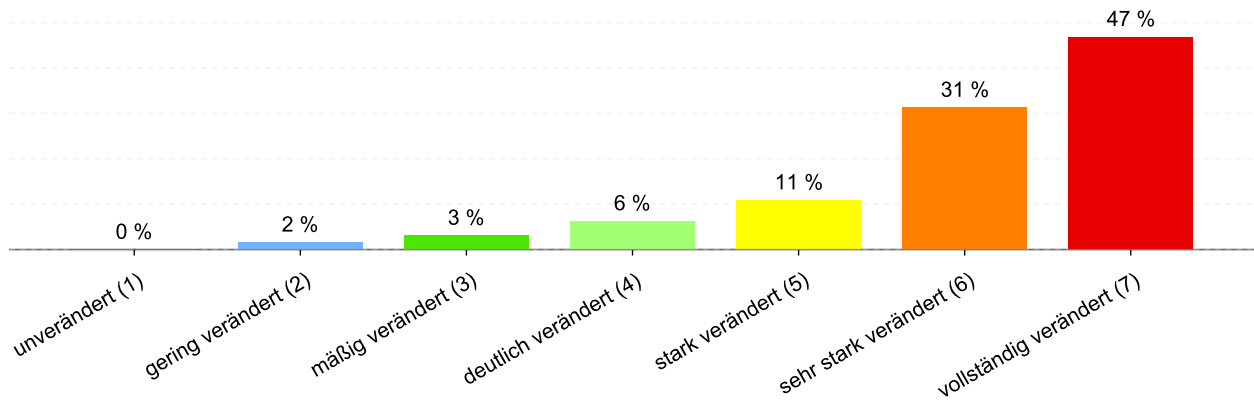
Abbildung 8: Anteil der Gewässerstrukturklassen im Wasserkörper DERW_DENW_281822_23_29: Rodebach

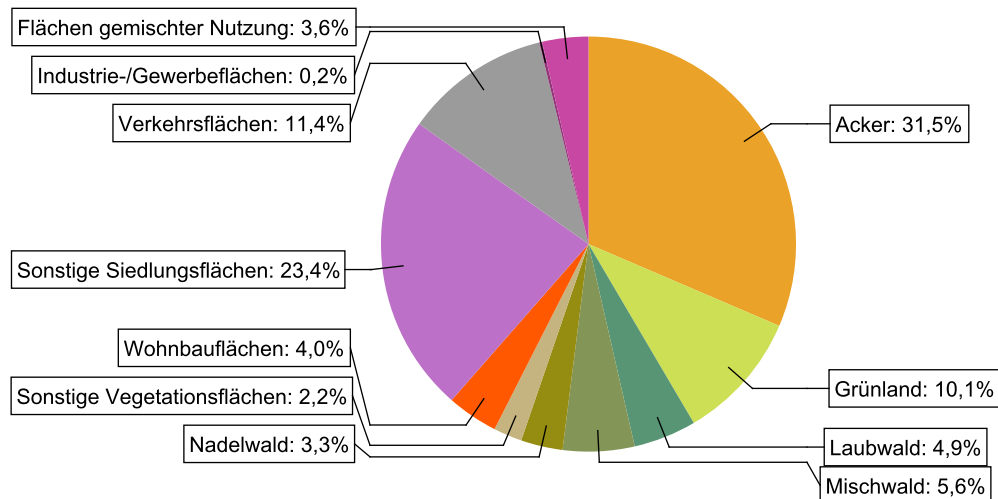
Abbildung 9: Landnutzung im Einzugsgebiet des Wasserkörpers DERW_DENW_281822192_0_3: Krümmelbach, basierend auf ATKIS-Daten 2024. Landnutzungstypen mit weniger als 0,1% Anteil sind nicht dargestellt.

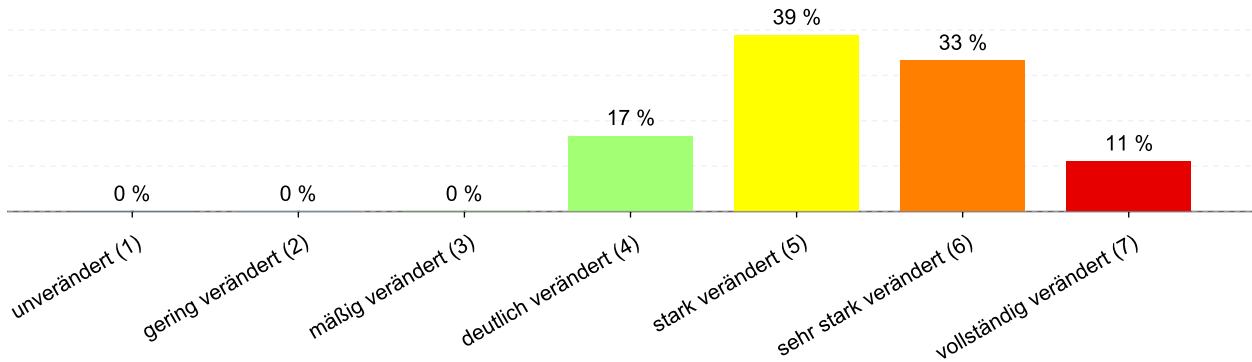
Abbildung 10: Anteil der Gewässerstrukturklassen im Wasserkörper DERW_DENW_281822192_0_3: Krümmelbach

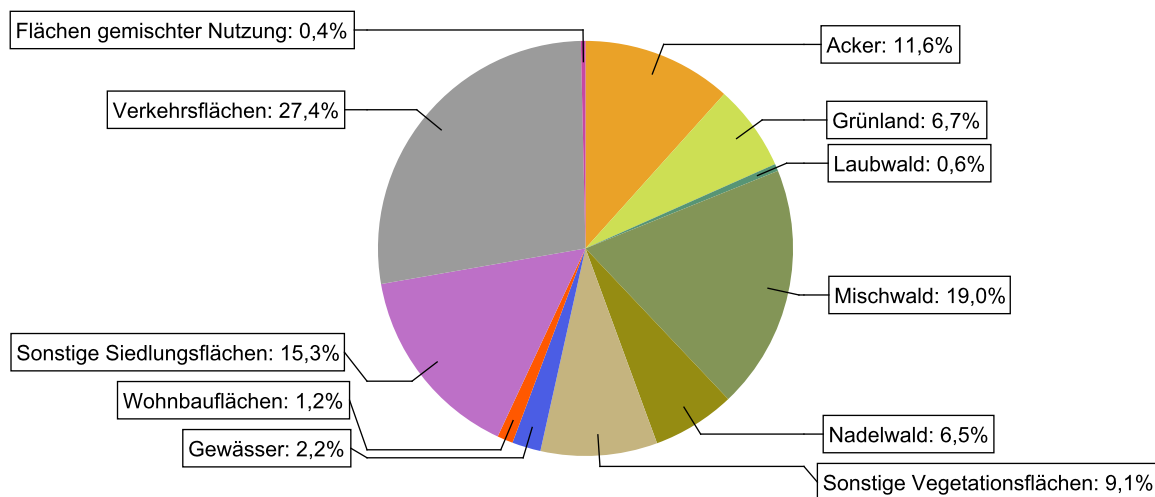
Abbildung 11: Landnutzung im Einzugsgebiet des Wasserkörpers DERW_DENW_281822192_3_6: Krümmelbach, basierend auf ATKIS-Daten 2024. Landnutzungstypen mit weniger als 0,1% Anteil sind nicht dargestellt.

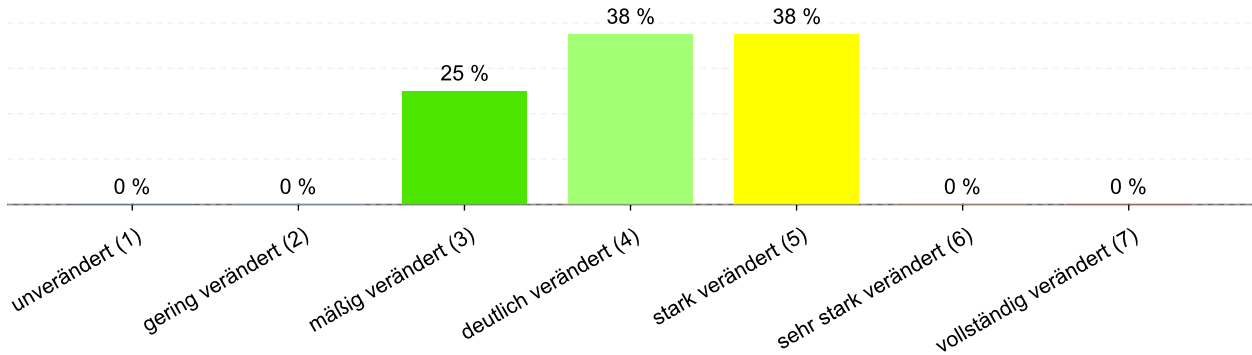
Abbildung 12: Anteil der Gewässerstrukturklassen im Wasserkörper DERW_DENW_281822192_3_6: Krümmelbach

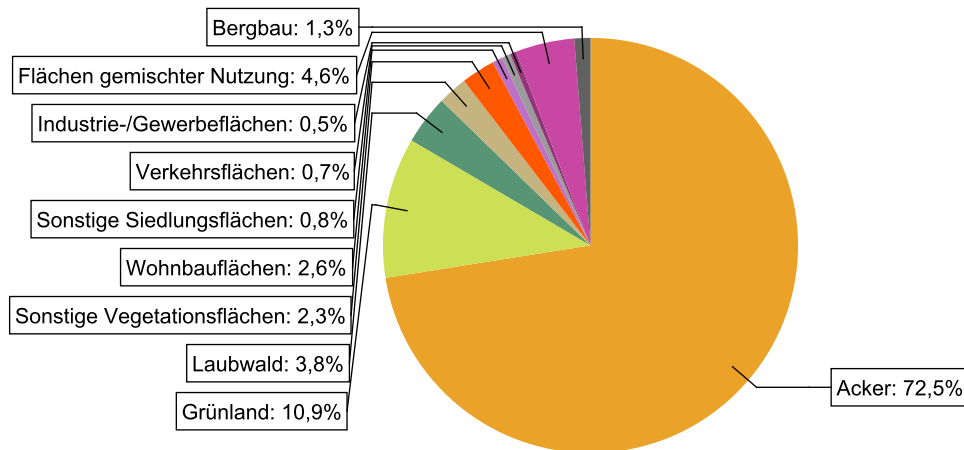
Abbildung 13: Landnutzung im Einzugsgebiet des Wasserkörpers DERW_DENW_2818222_0_4: Saeffeler Bach, basierend auf ATKIS-Daten 2024. Landnutzungstypen mit weniger als 0,1% Anteil sind nicht dargestellt.

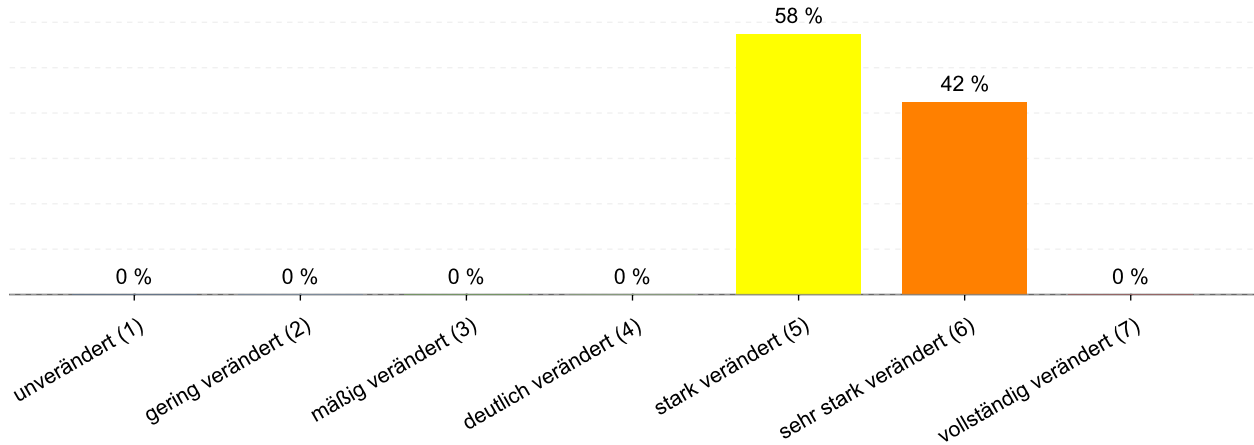
Abbildung 14: Anteil der Gewässerstrukturklassen im Wasserkörper DERW_DENW_2818222_0_4: Saeffeler Bach

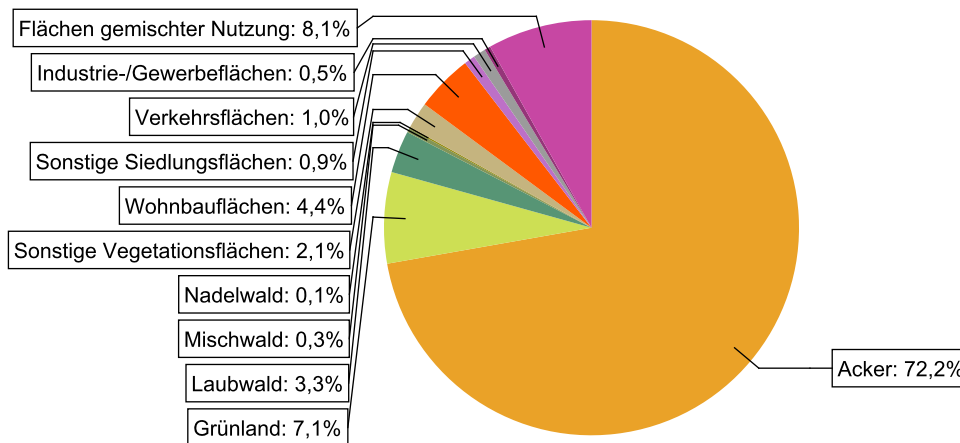
Abbildung 15: Landnutzung im Einzugsgebiet des Wasserkörpers DERW_DENW_2818222_4_6: Saeffeler Bach, basierend auf ATKIS-Daten 2024. Landnutzungstypen mit weniger als 0,1% Anteil sind nicht dargestellt.

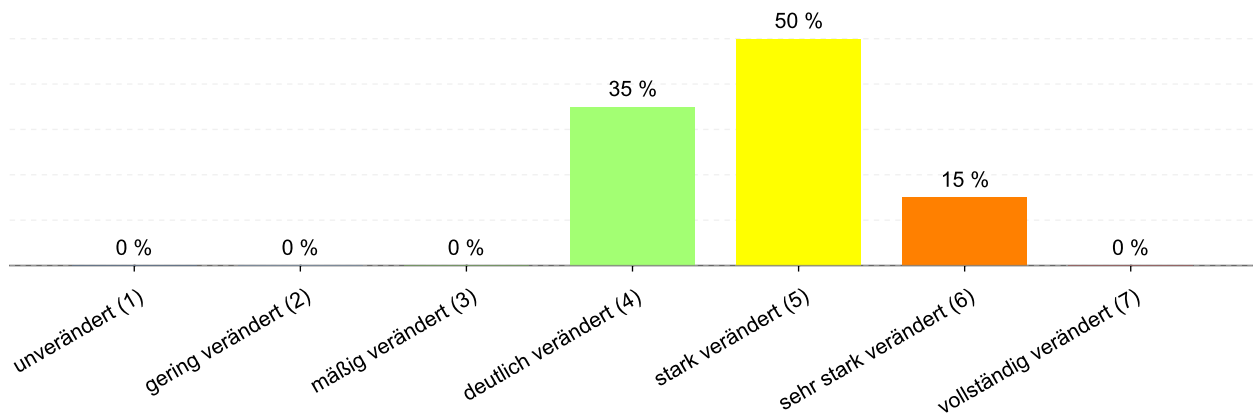
Abbildung 16: Anteil der Gewässerstrukturklassen im Wasserkörper DERW_DENW_2818222_4_6: Saeffeler Bach

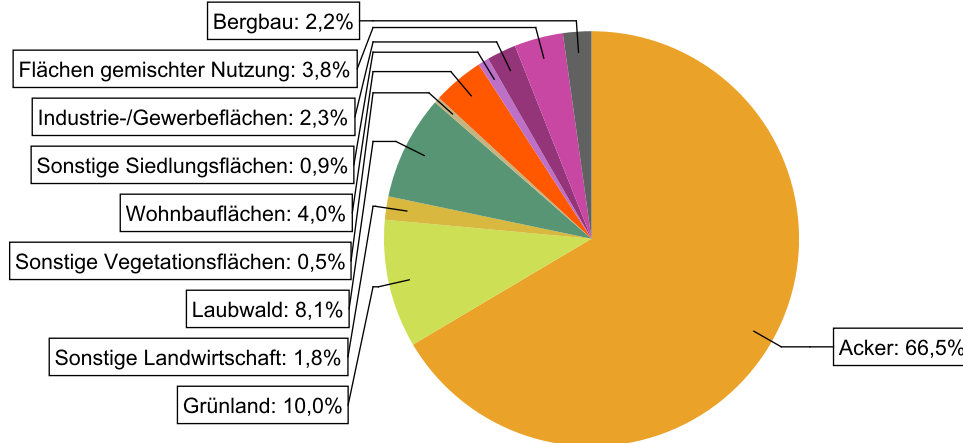
Abbildung 17: Landnutzung im Einzugsgebiet des Wasserkörpers DERW_DENW_2818222_6_8: Saeffeler Bach, basierend auf ATKIS-Daten 2024. Landnutzungstypen mit weniger als 0,1% Anteil sind nicht dargestellt.

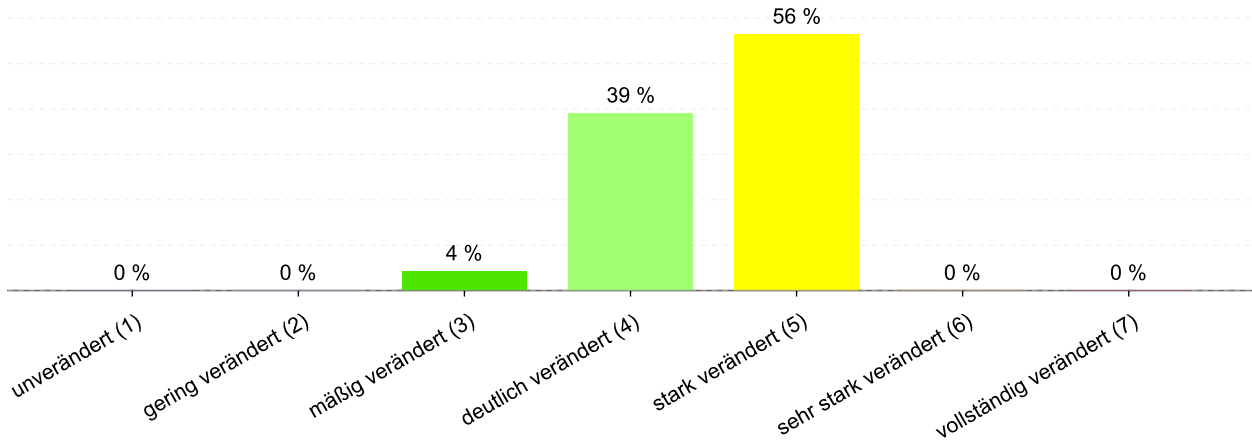
Abbildung 18: Anteil der Gewässerstrukturklassen im Wasserkörper DERW_DENW_2818222_6_8: Saeffeler Bach

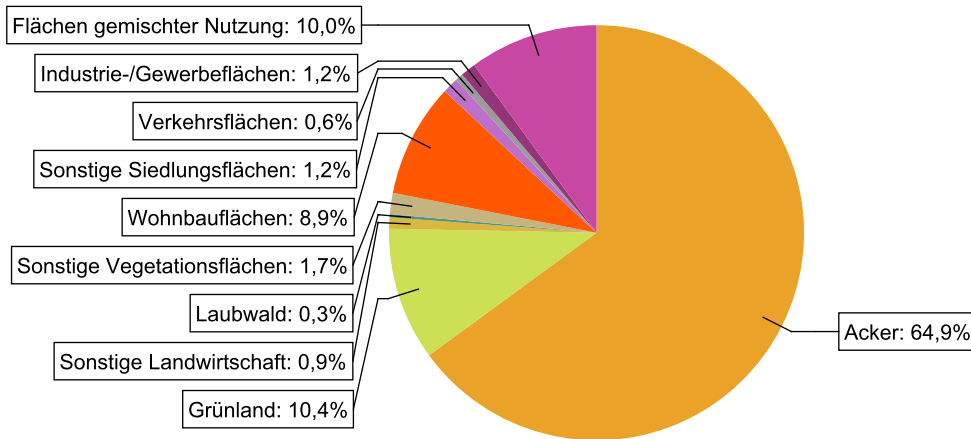
Abbildung 19: Landnutzung im Einzugsgebiet des Wasserkörpers DERW_DENW_2818222_8_13: Saeffeler Bach, basierend auf ATKIS-Daten 2024. Landnutzungstypen mit weniger als 0,1% Anteil sind nicht dargestellt.

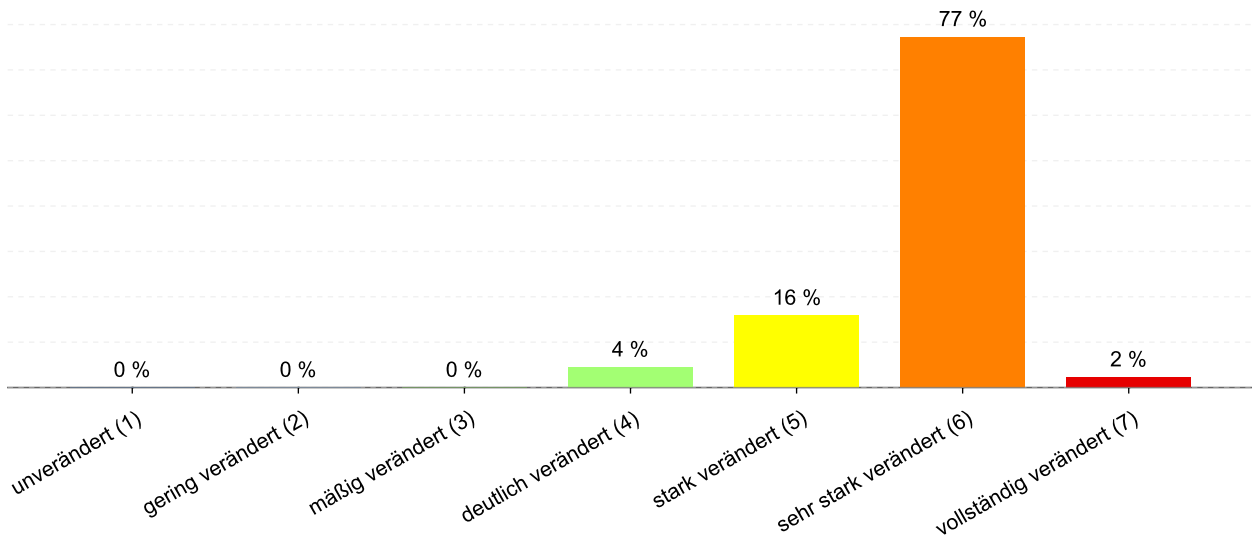
Abbildung 20: Anteil der Gewässerstrukturklassen im Wasserkörper DERW_DENW_2818222_8_13: Saeffeler Bach
