1 Übersicht über die Planungseinheit PE_RHE_1200: Linke Rheinzufüsse Neuss-Uerdingen

1.1 Lage der Planungseinheit PE_RHE_1200: Linke Rheinzufüsse Neuss-Uerdingen im Teileinzugsgebiet Rheingraben-Nord

2 Steckbriefe der Fließwasserkörper in der Planungseinheit PE_RHE_1200: Linke Rheinzuflüsse Neuss-Uerdingen

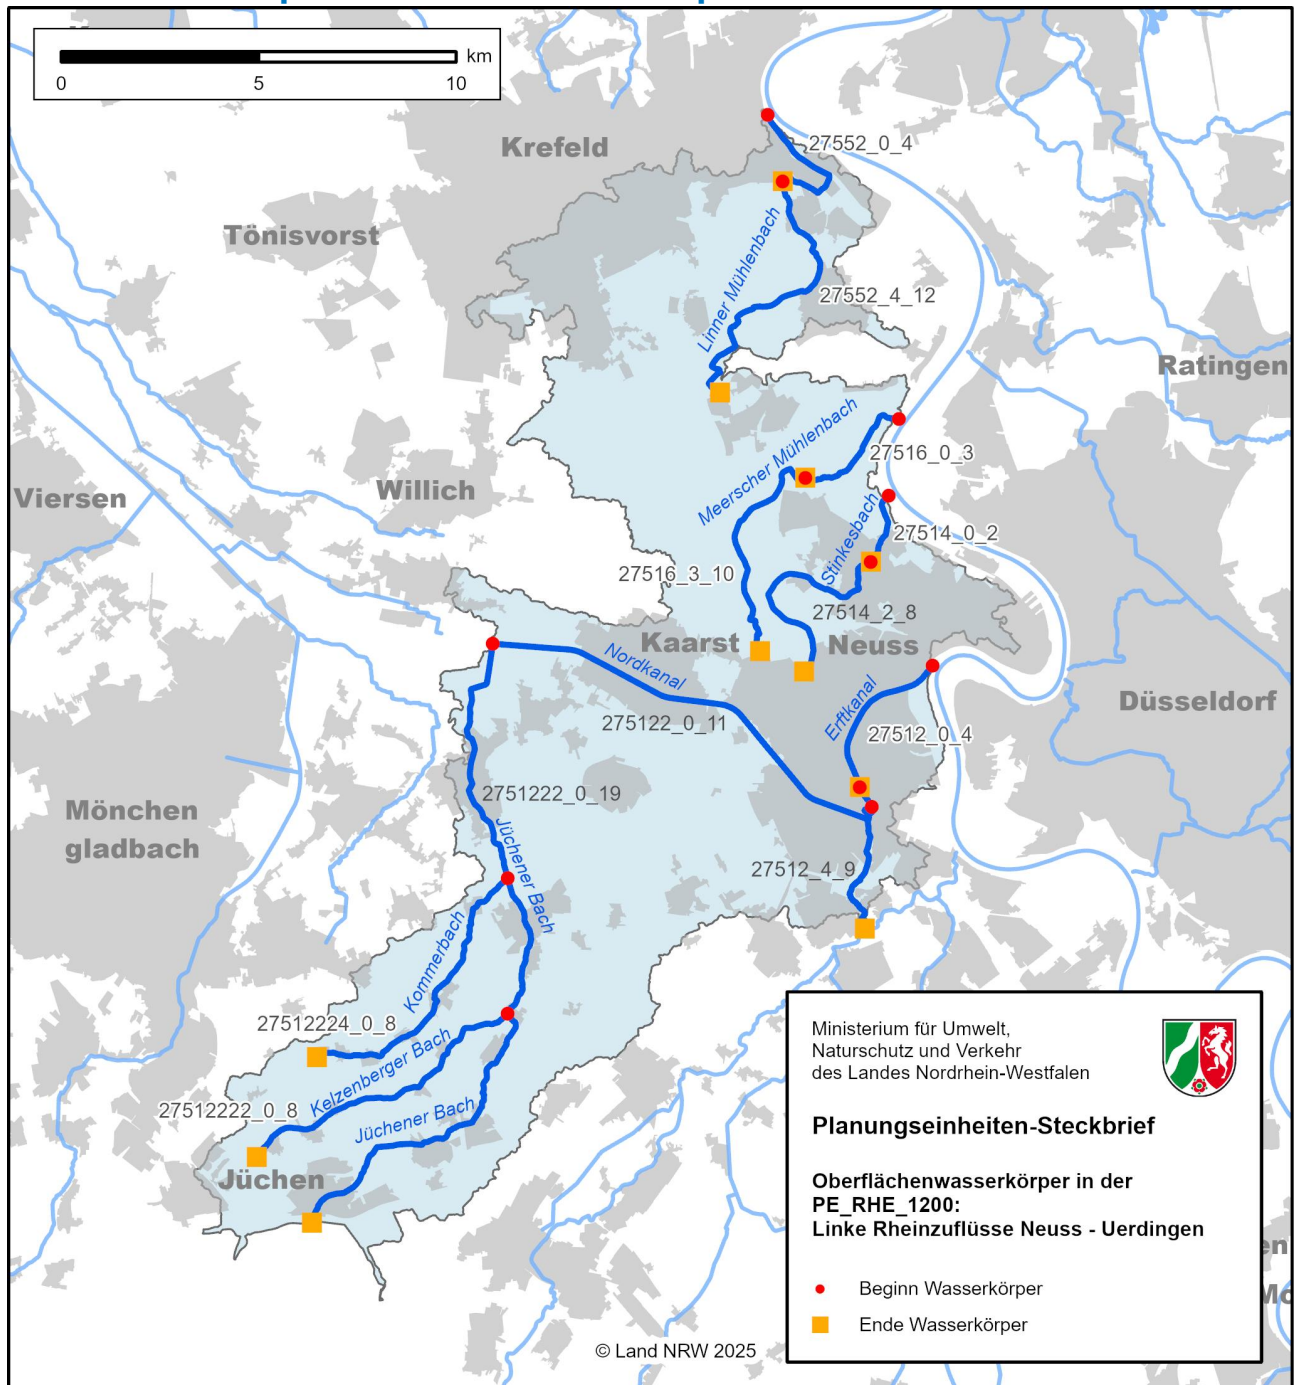
Abbildung 2: Oberflächenwasserkörper in der Planungseinheit PE_RHE_1200: Linke Rheinzufüsse Neuss-Uerdingen

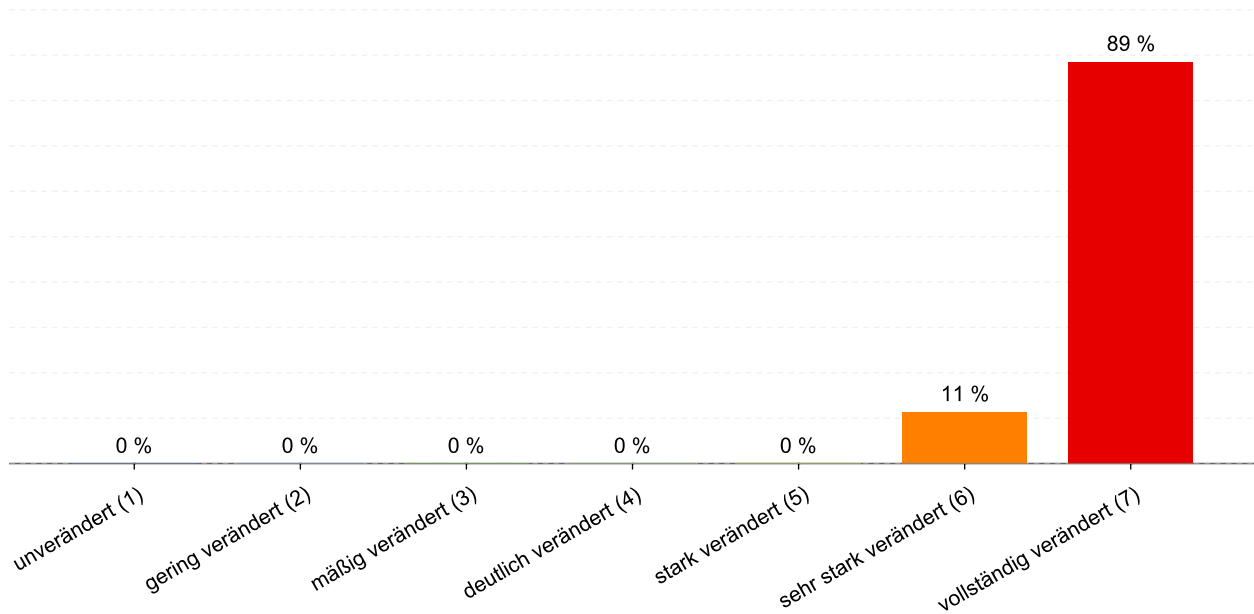
Abbildung 4: Anteil der Gewässerstrukturklassen im Wasserkörper DERW_DENW_27512_0_4: Erftkanal

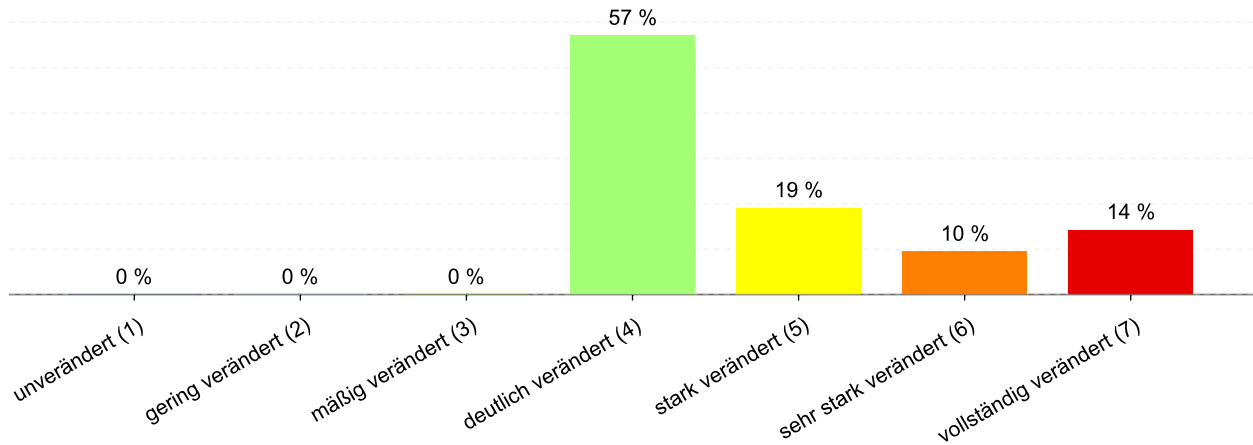
Abbildung 6: Anteil der Gewässerstrukturklassen im Wasserkörper DERW_DENW_27512_4_9: Obererft

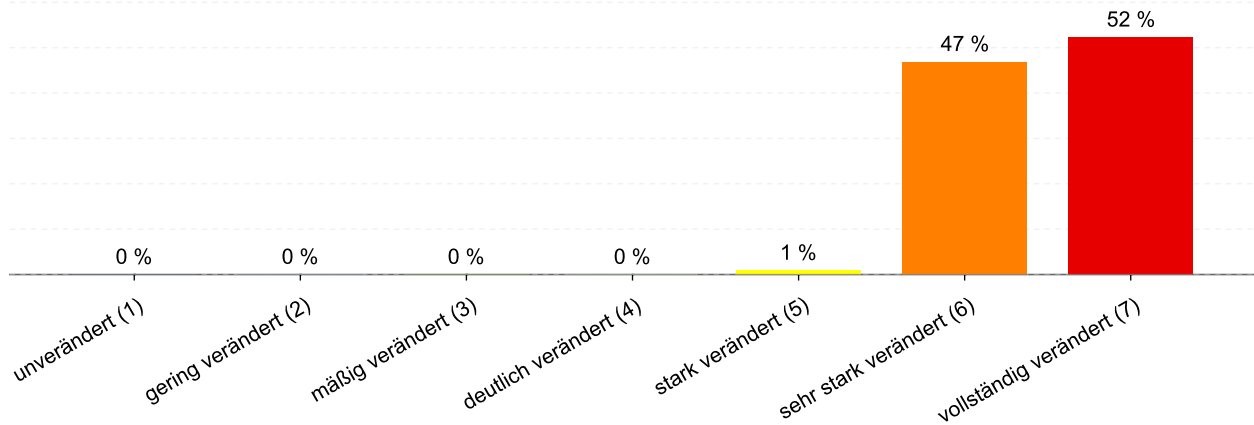
Abbildung 8: Anteil der Gewässerstrukturklassen im Wasserkörper DERW_DENW_275122_0_11: Nordkanal

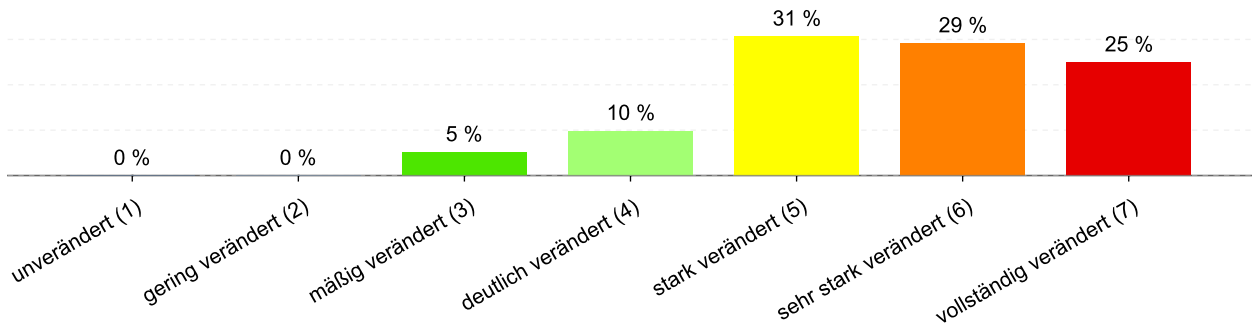
Abbildung 10: Anteil der Gewässerstrukturklassen im Wasserkörper DERW_DENW_2751222_0_19: Jüchener Bach

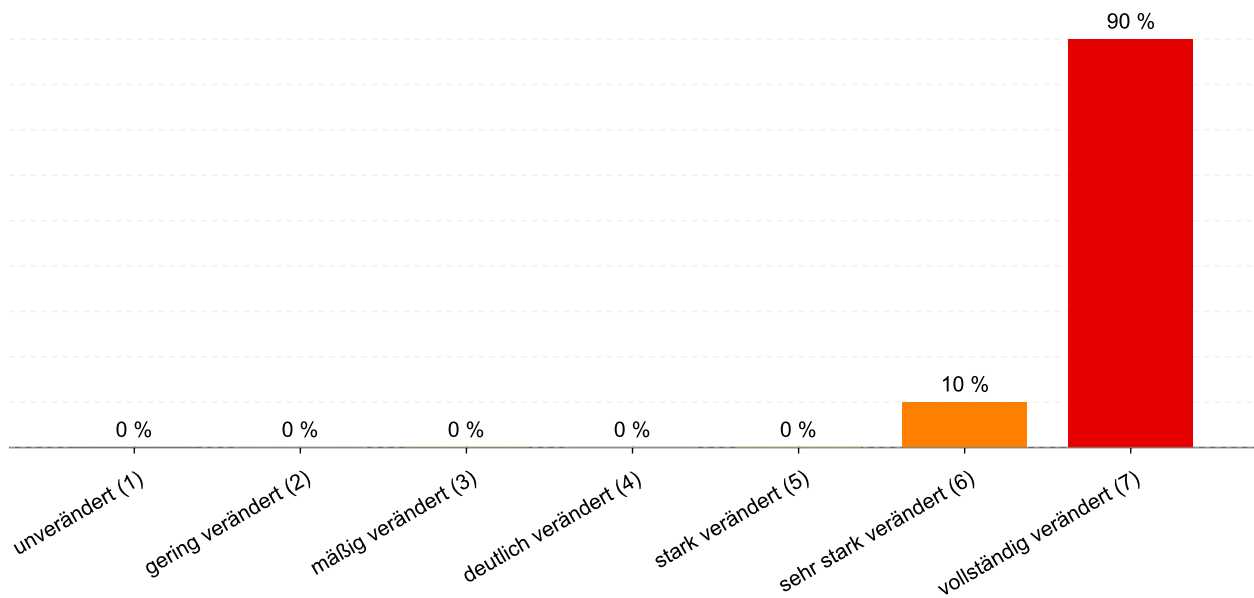
Abbildung 12: Anteil der Gewässerstrukturklassen im Wasserkörper DERW_DENW_27512222_0_8: Kelzenberger Bach

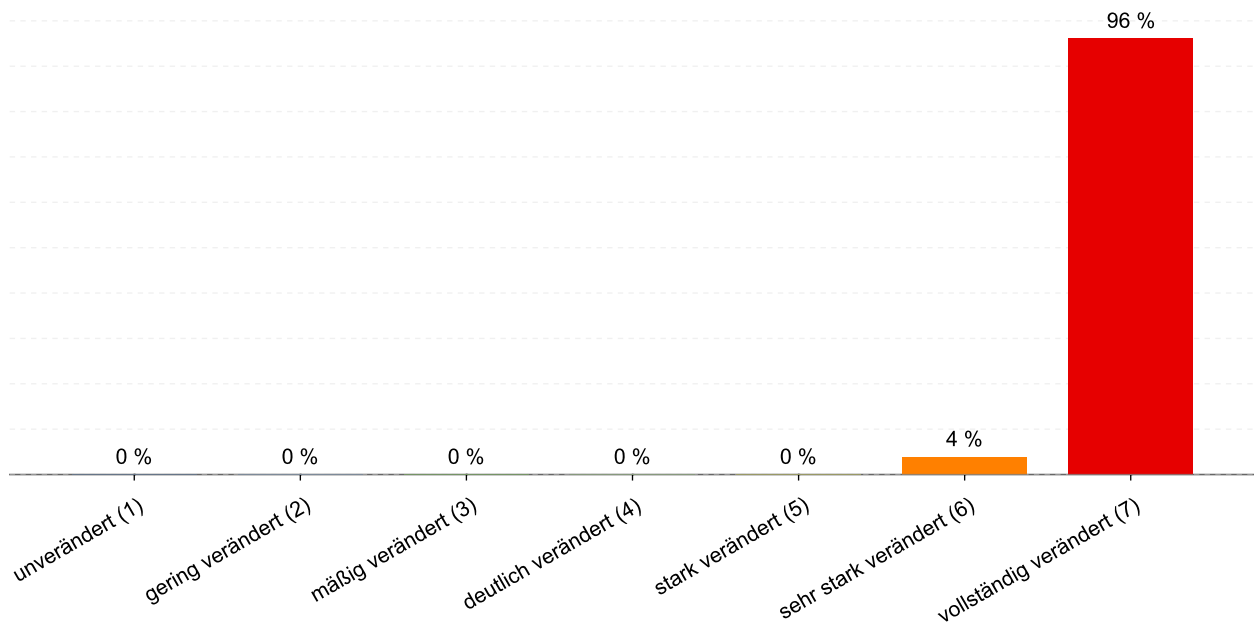
Abbildung 14: Anteil der Gewässerstrukturklassen im Wasserkörper DERW_DENW_27512224_0_8: Kommerbach

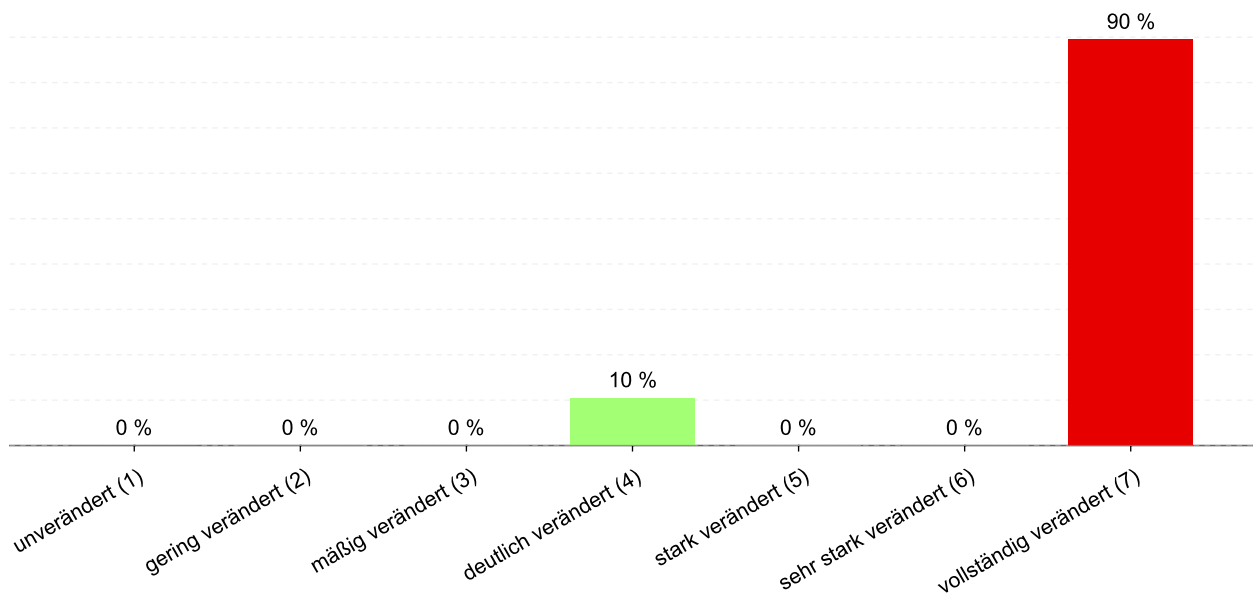
Abbildung 16: Anteil der Gewässerstrukturklassen im Wasserkörper DERW_DENW_27514_0_2: Stinkesbach

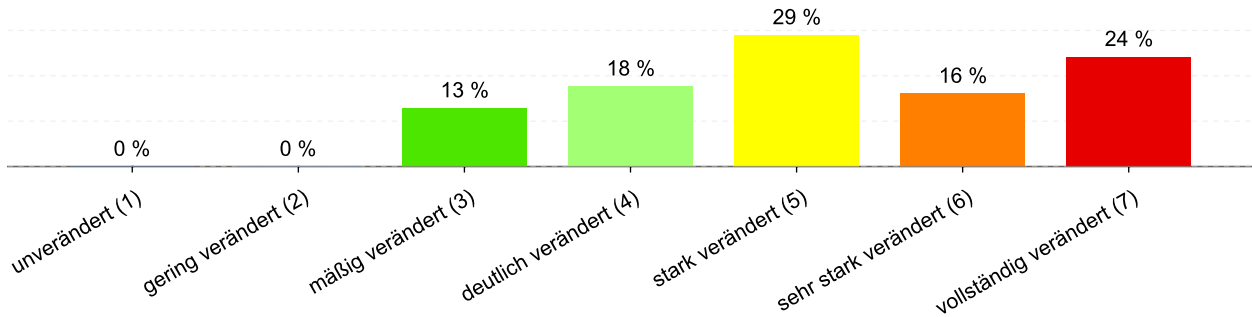
Abbildung 18: Anteil der Gewässerstrukturklassen im Wasserkörper DERW_DENW_27514_2_8: Stinkesbach

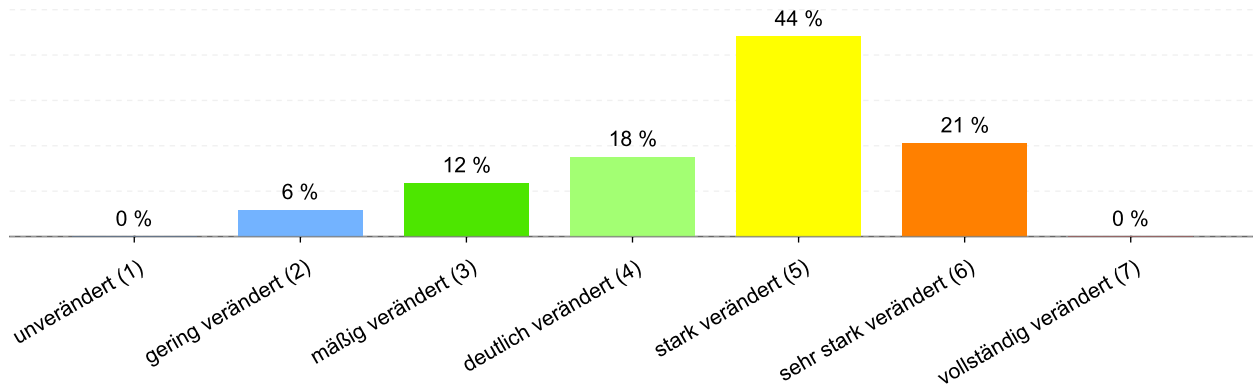
Abbildung 20: Anteil der Gewässerstrukturklassen im Wasserkörper DERW_DENW_27516_0_3: Meerscher Mühlenbach

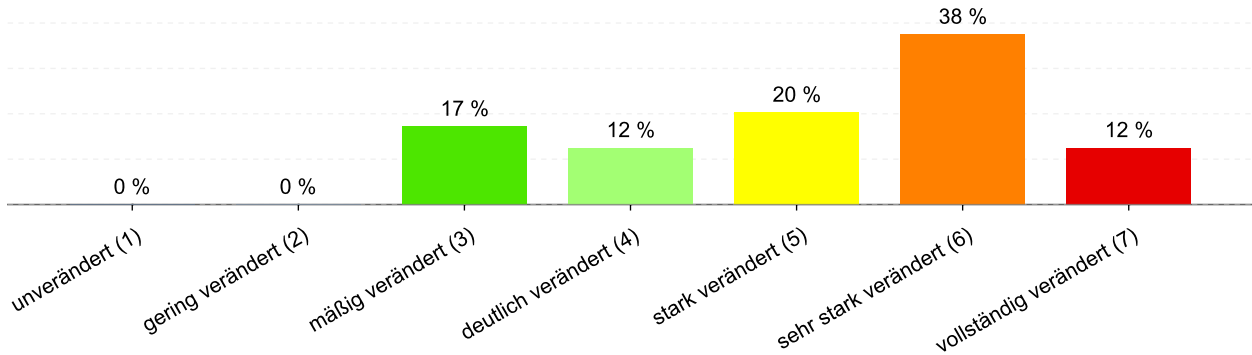
Abbildung 22: Anteil der Gewässerstrukturklassen im Wasserkörper DERW_DENW_27516_3_10: Meerscher Mühlenbach

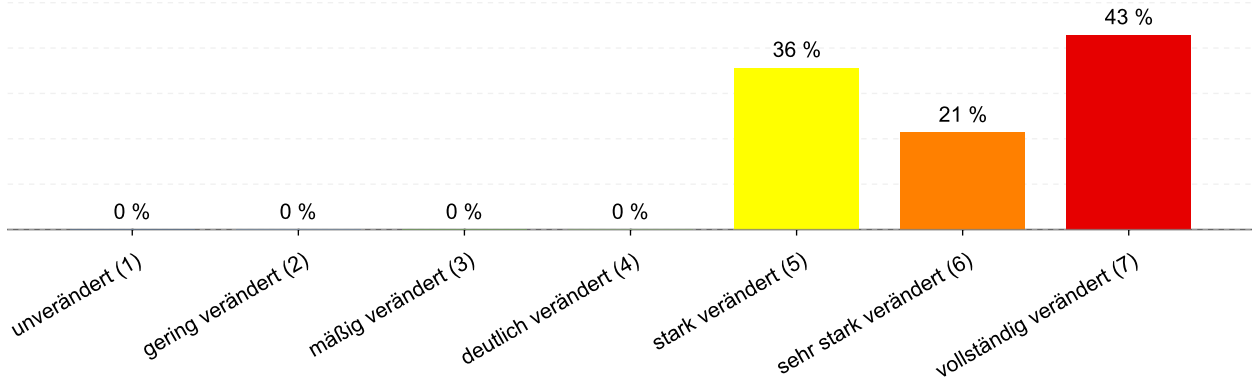
Abbildung 24: Anteil der Gewässerstrukturklassen im Wasserkörper DERW_DENW_27552_0_4: Linner Mühlenbach

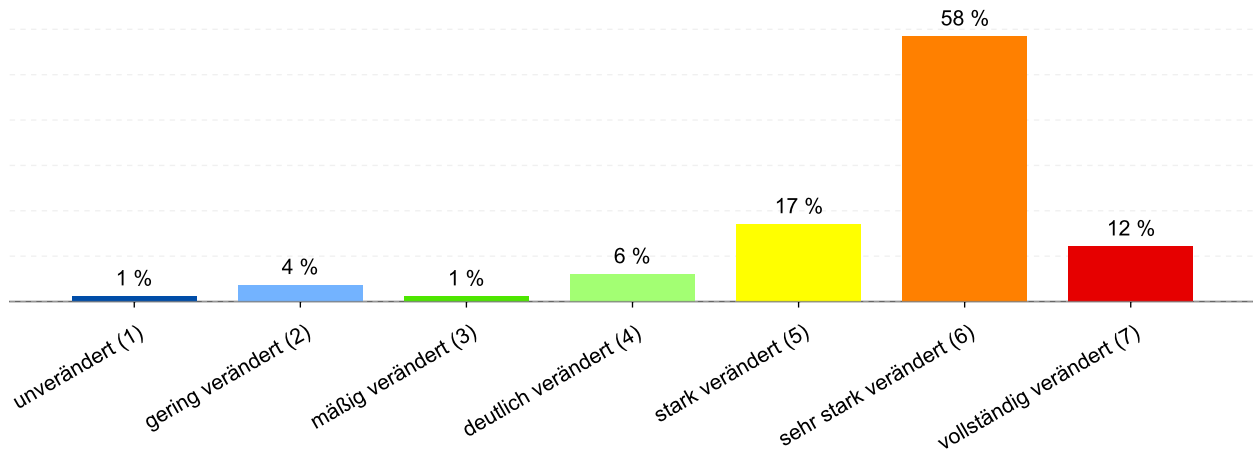
Abbildung 26: Anteil der Gewässerstrukturklassen im Wasserkörper DERW_DENW_27552_4_12: Striebruchsbach
