1 Übersicht über die Planungseinheit PE_DIE_1000: Diemel

Ministerium für Umwelt,
 Naturschutz und Verkehr
 des Landes Nordrhein-Westfalen

Planungseinheiten-Steckbrief

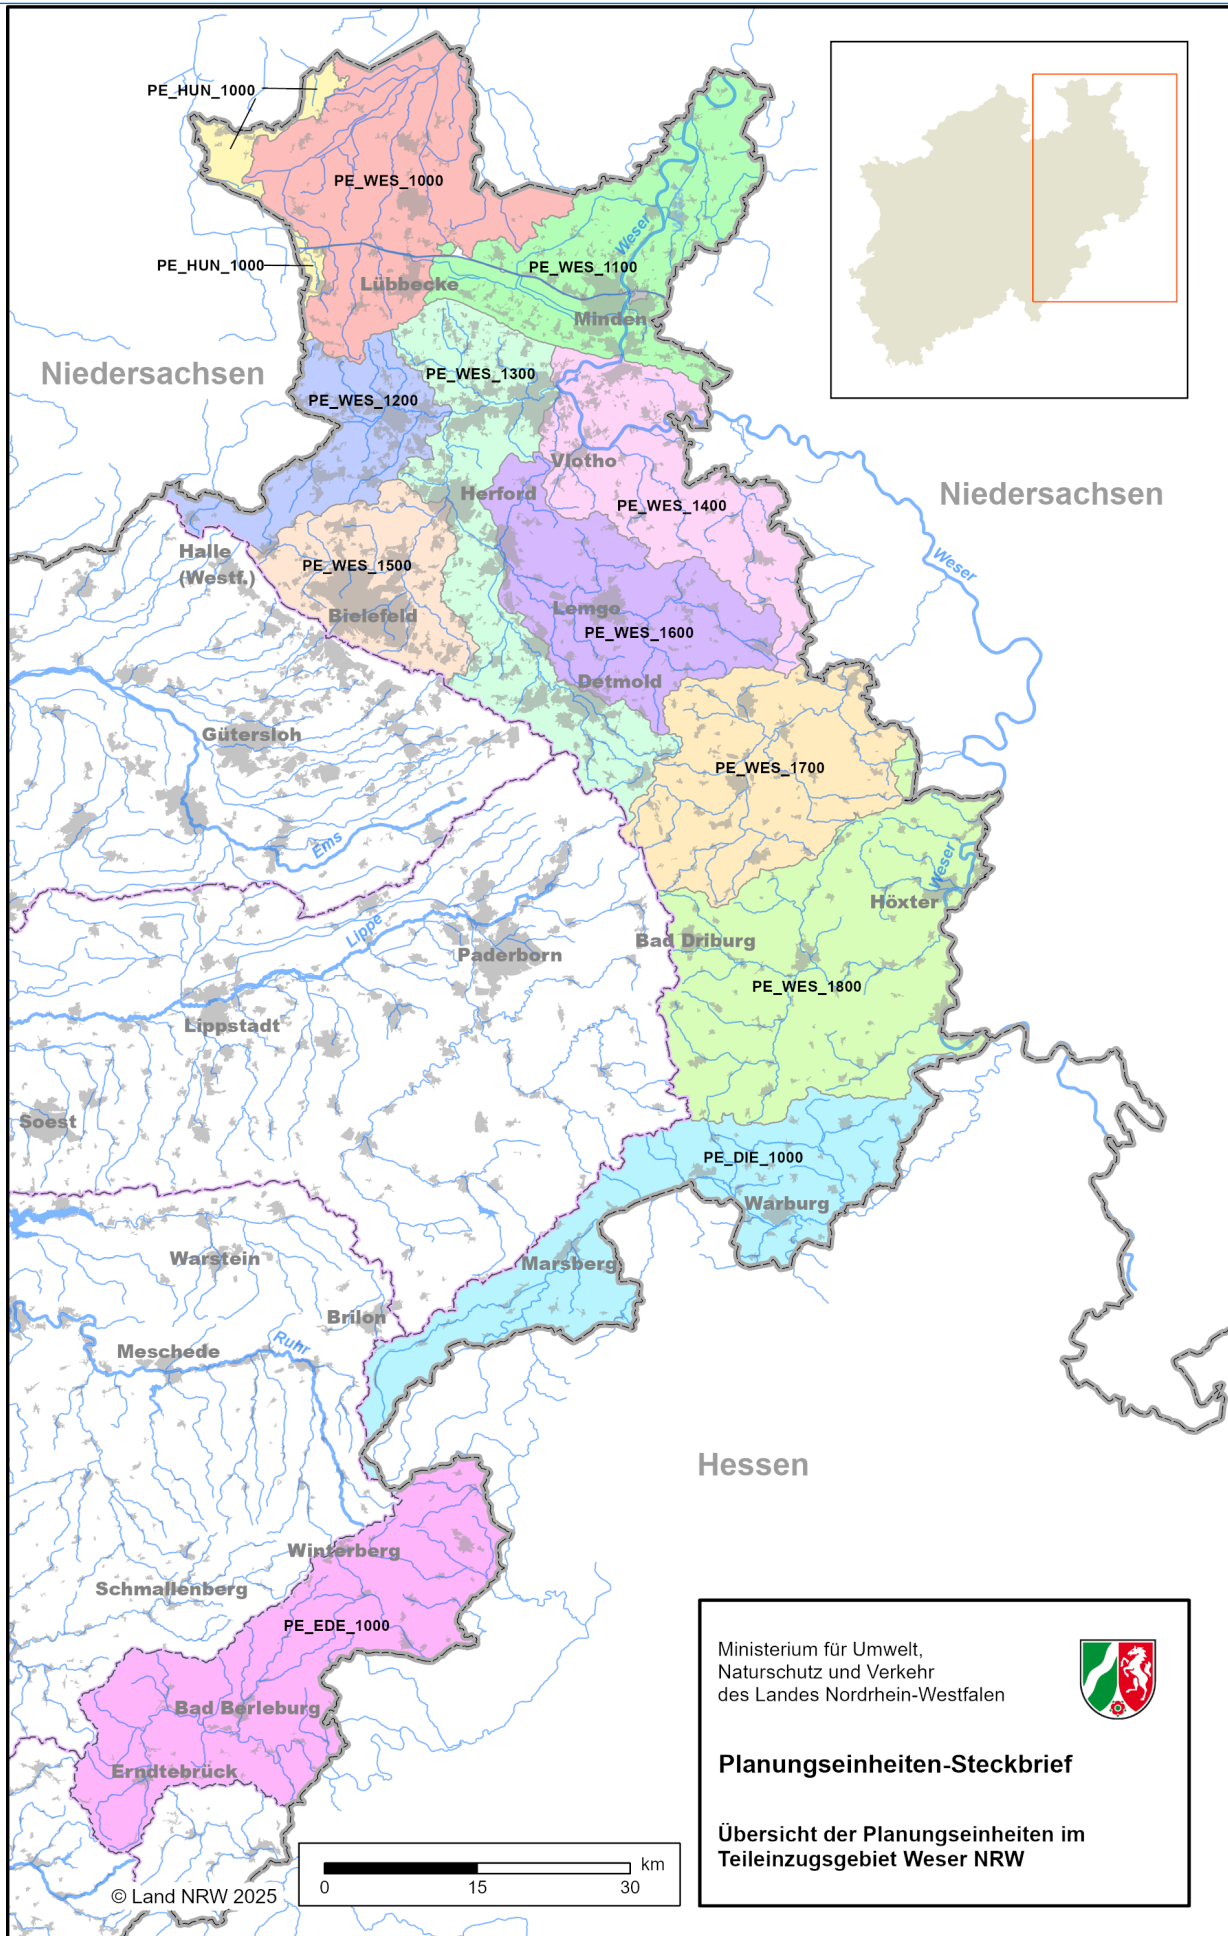
Abbildung 1: Übersicht der Planungseinheiten im Teileinzugsgebiet Weser NRW.

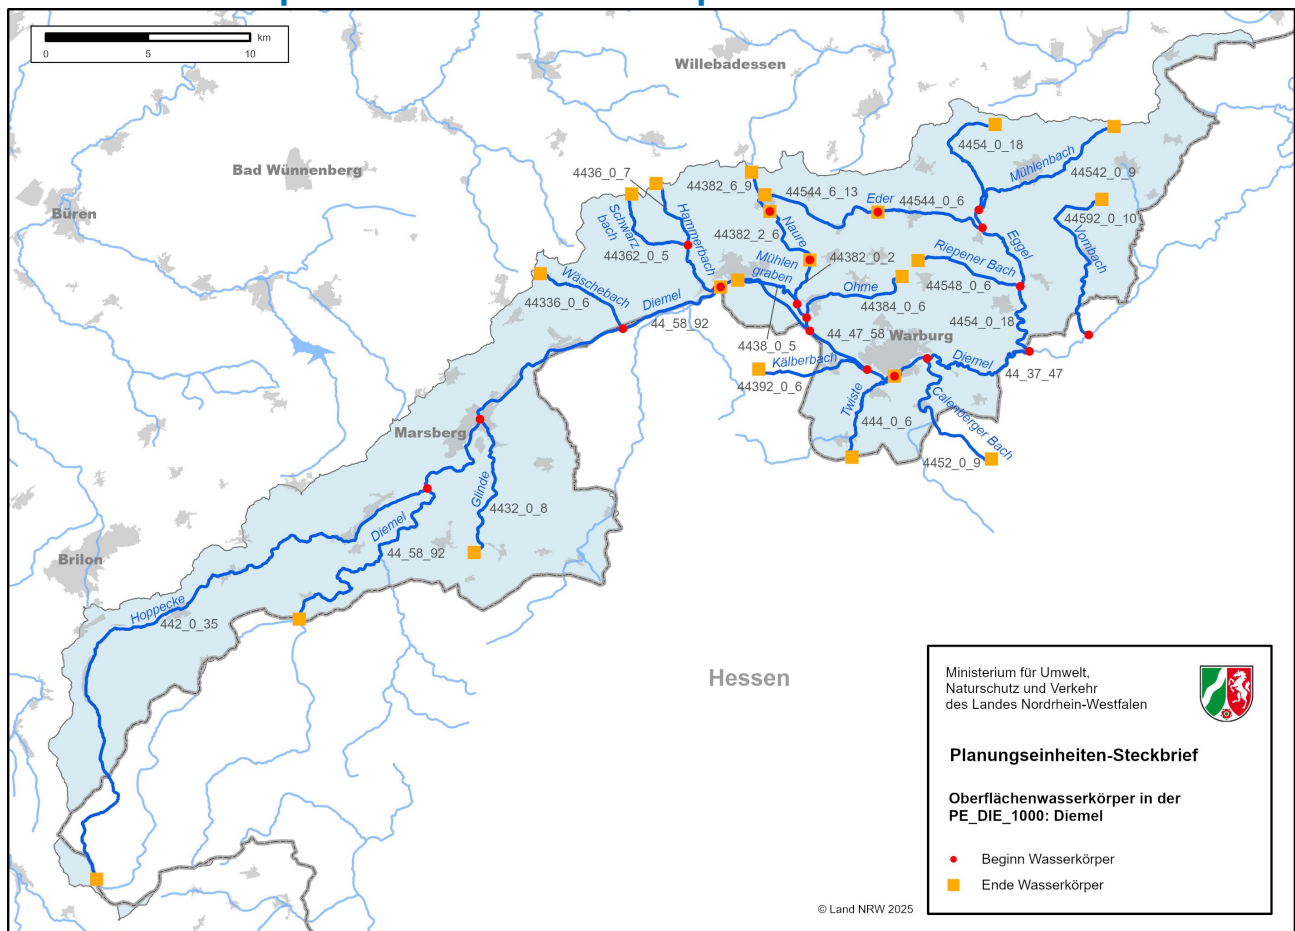
Abbildung 2: Oberflächenwasserkörper in der Planungseinheit PE_DIE_1000: Diemel

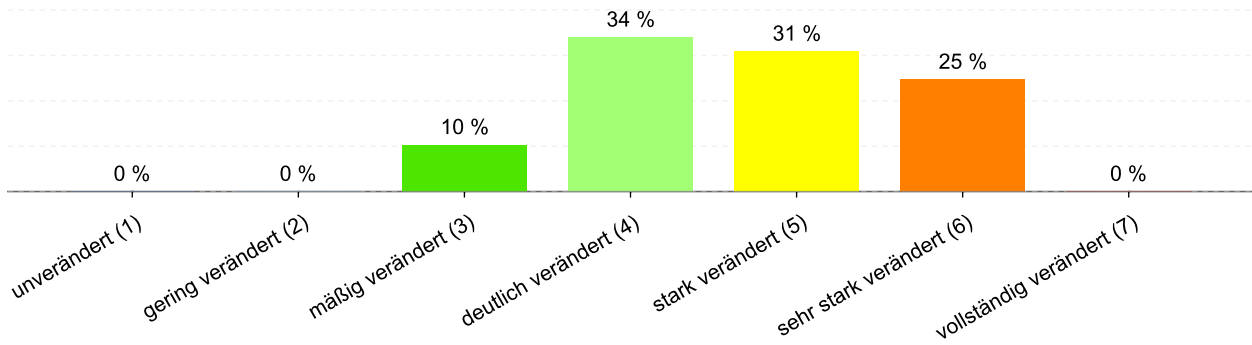
Abbildung 4: Anteil der Gewässerstrukturklassen im Wasserkörper DERW_DENW_44_37_47: Diemel

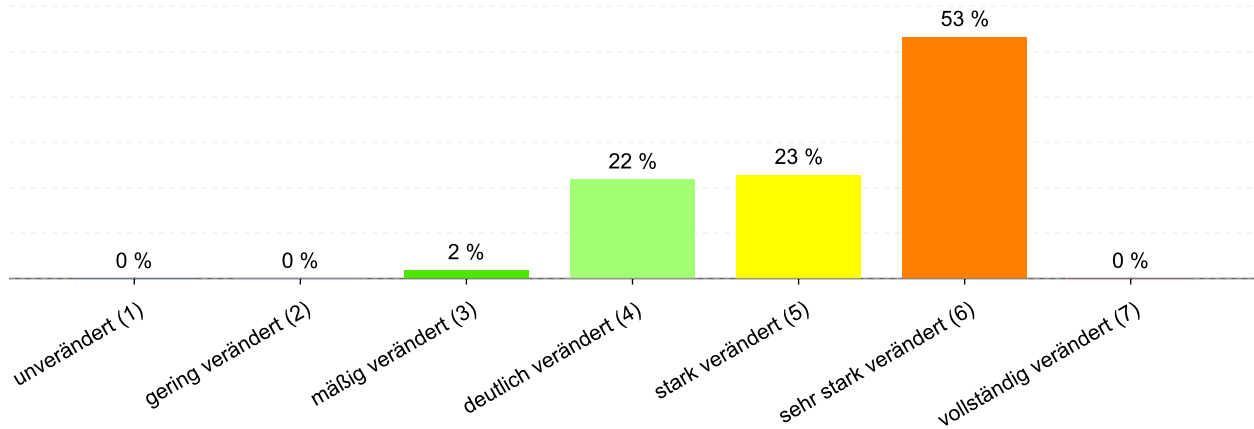
Abbildung 6: Anteil der Gewässerstrukturklassen im Wasserkörper DERW_DENW_44_47_58: Diemel

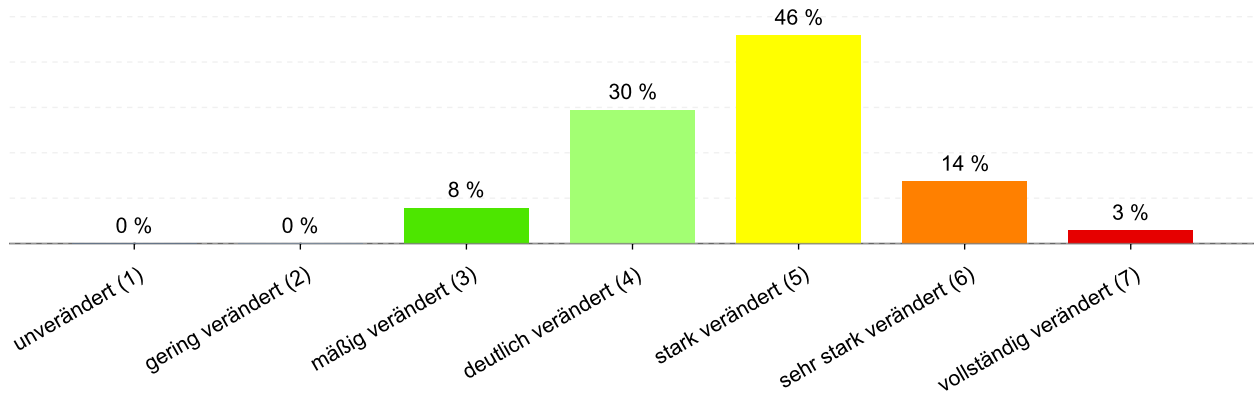
Abbildung 8: Anteil der Gewässerstrukturklassen im Wasserkörper DERW_DENW_44_58_92: Diemel

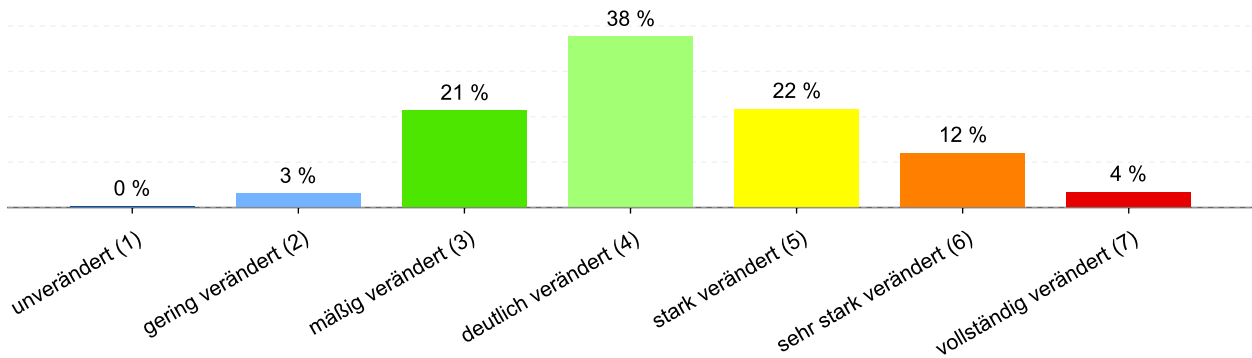
Abbildung 10: Anteil der Gewässerstrukturklassen im Wasserkörper DERW_DENW_442_0_35: Hoppecke

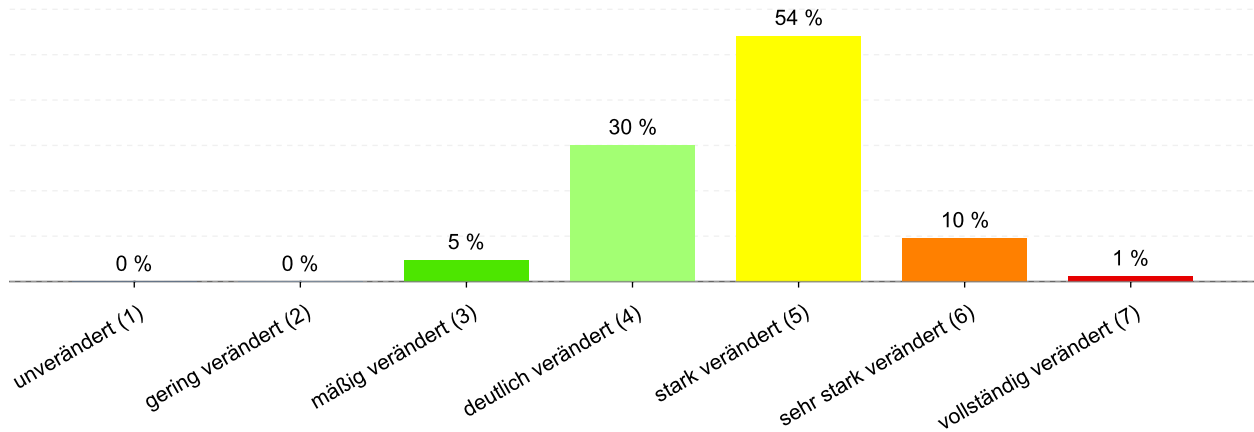
Abbildung 12: Anteil der Gewässerstrukturklassen im Wasserkörper DERW_DENW_4432_0_8: Glinde

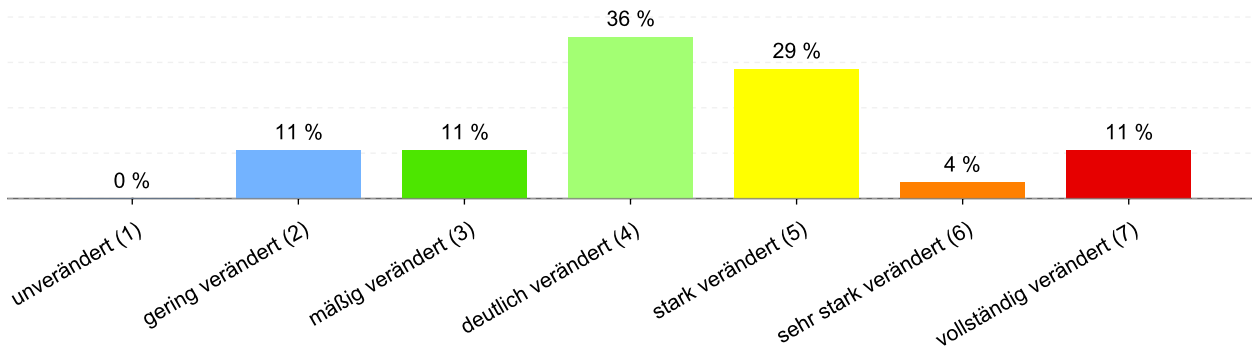
Abbildung 14: Anteil der Gewässerstrukturklassen im Wasserkörper DERW_DENW_44336_0_6: Wäschebach

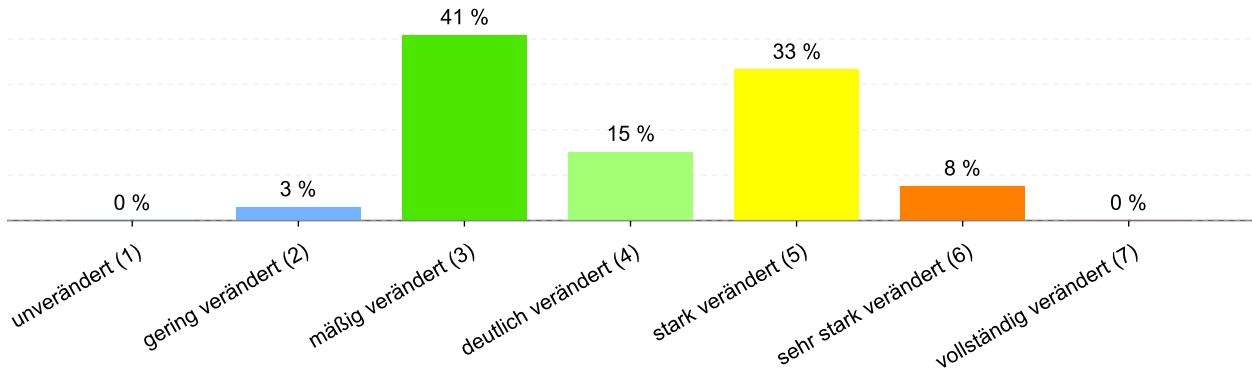
Abbildung 16: Anteil der Gewässerstrukturklassen im Wasserkörper DERW_DENW_4436_0_7: Hammerbach

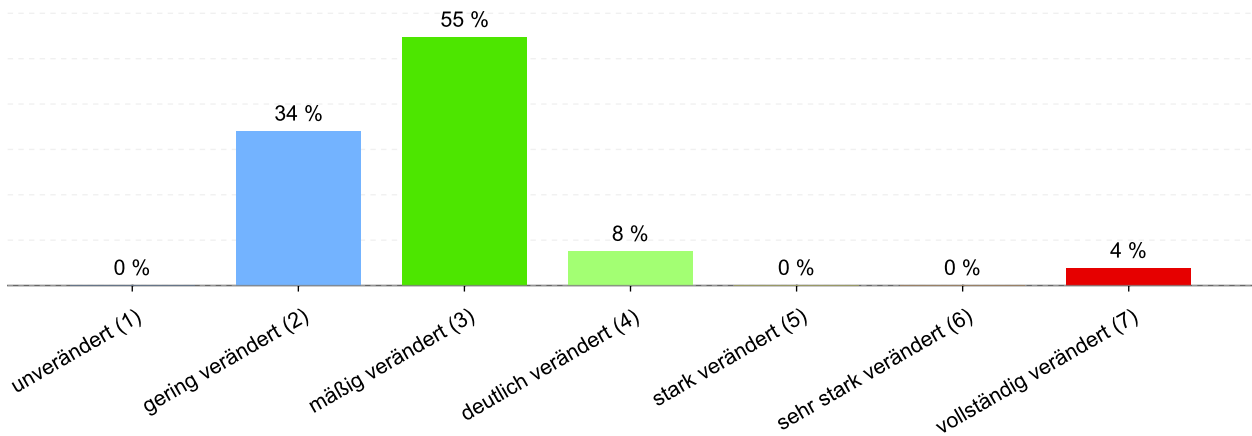
Abbildung 18: Anteil der Gewässerstrukturklassen im Wasserkörper DERW_DENW_44362_0_5: Schwarzbach

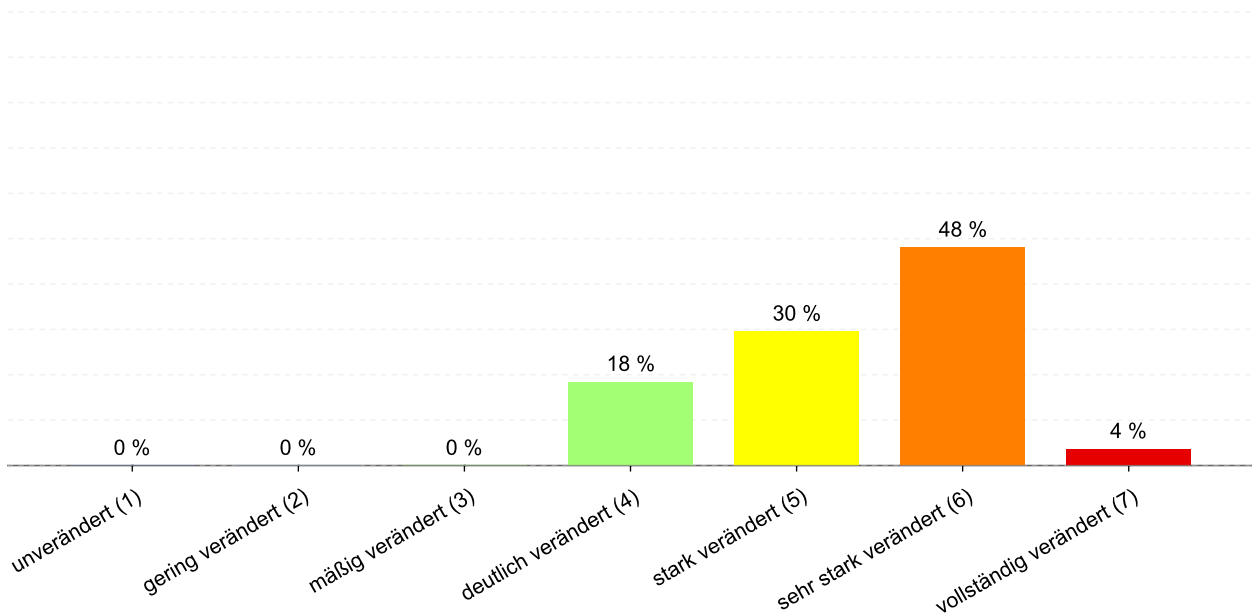
Abbildung 20: Anteil der Gewässerstrukturklassen im Wasserkörper DERW_DENW_4438_0_5: Mühlengraben

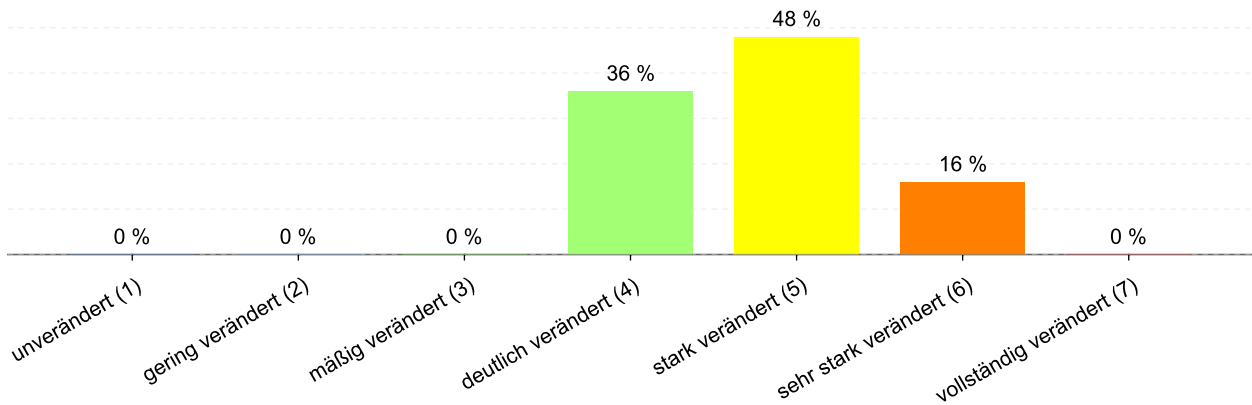
Abbildung 22: Anteil der Gewässerstrukturklassen im Wasserkörper DERW_DENW_44382_0_2: Naure

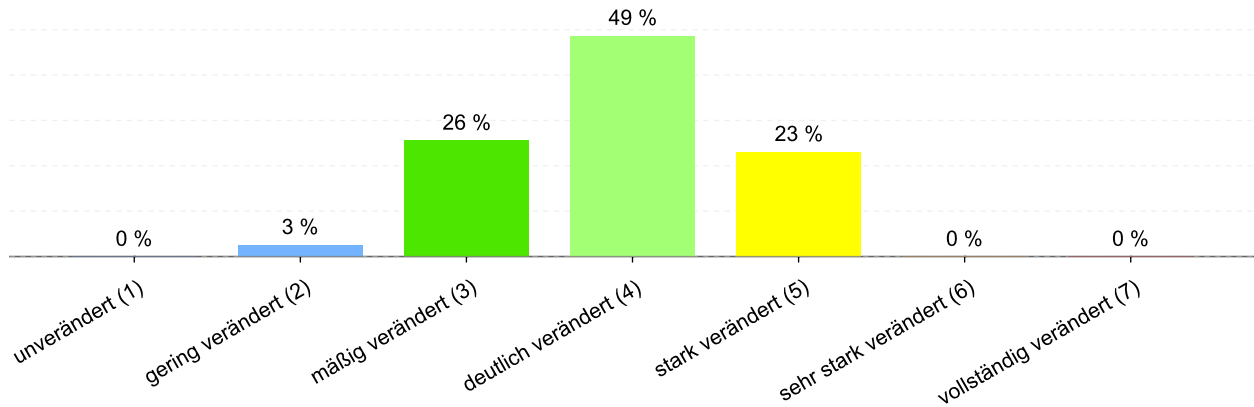
Abbildung 24: Anteil der Gewässerstrukturklassen im Wasserkörper DERW_DENW_44382_2_6: Naure

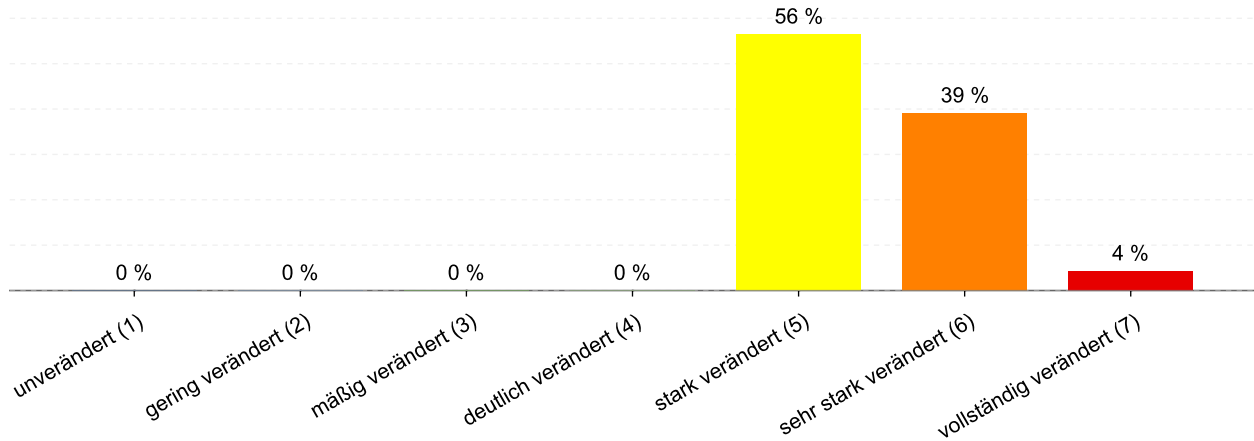
Abbildung 26: Anteil der Gewässerstrukturklassen im Wasserkörper DERW_DENW_44382_6_9: Naure

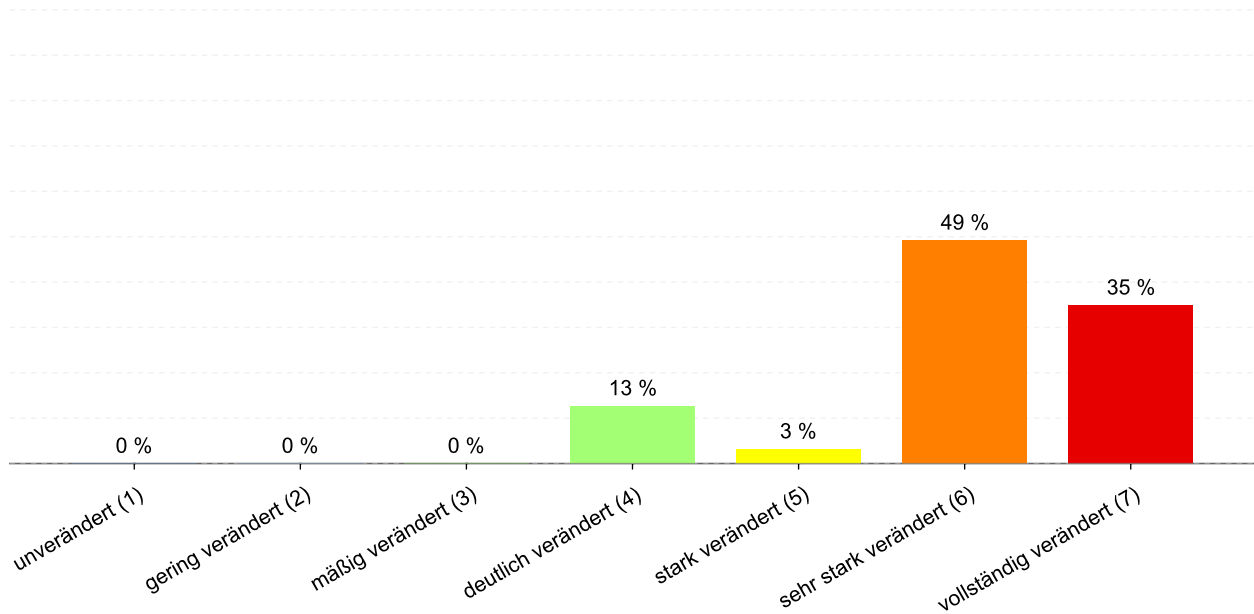
Abbildung 28: Anteil der Gewässerstrukturklassen im Wasserkörper DERW_DENW_44384_0_6: Raute

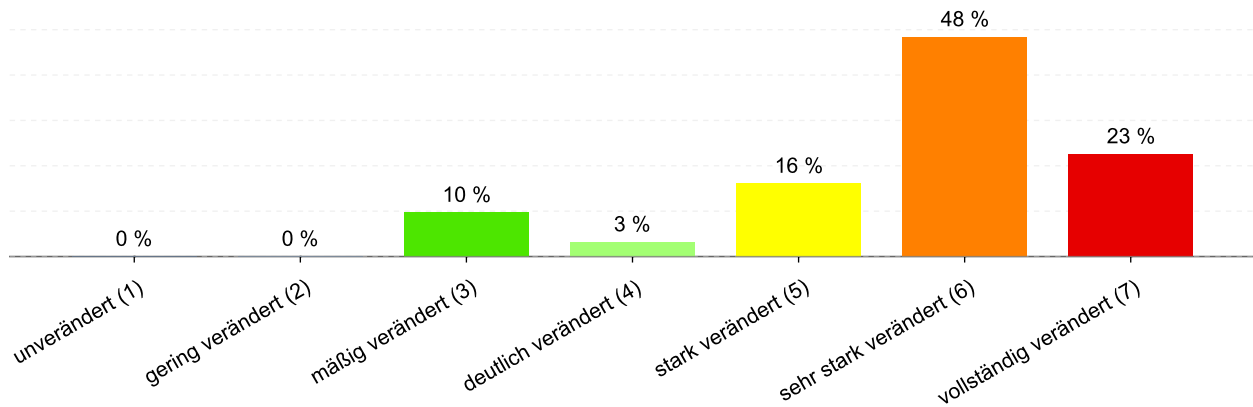
Abbildung 30: Anteil der Gewässerstrukturklassen im Wasserkörper DERW_DENW_44392_0_6: Kälberbach

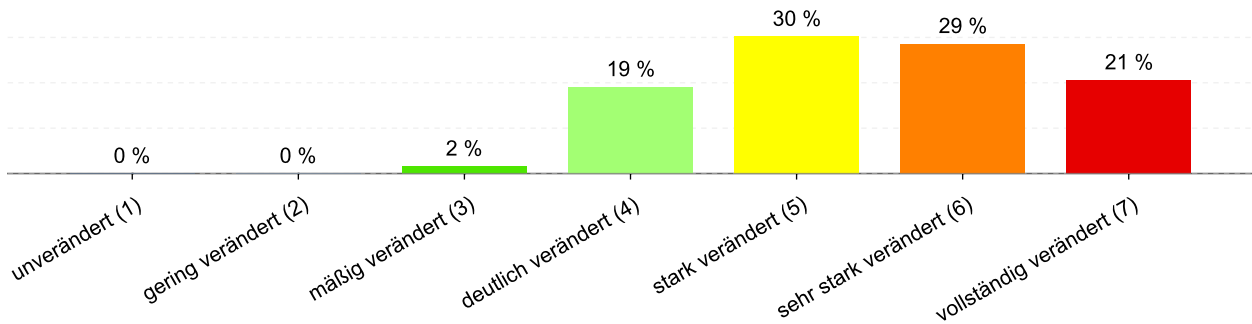
Abbildung 32: Anteil der Gewässerstrukturklassen im Wasserkörper DERW_DENW_444_0_6: Twiste

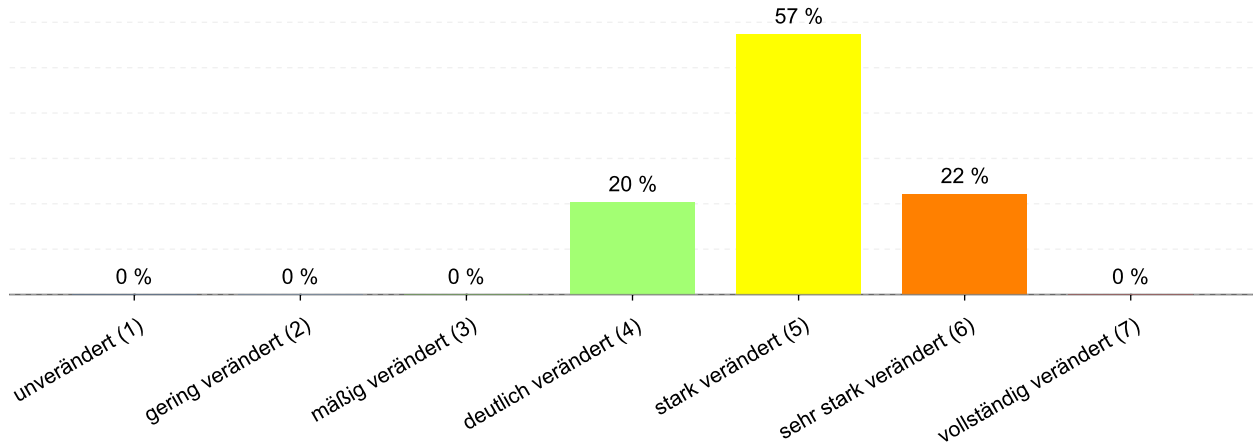
Abbildung 34: Anteil der Gewässerstrukturklassen im Wasserkörper DERW_DENW_4452_0_9: Calenberger Bach

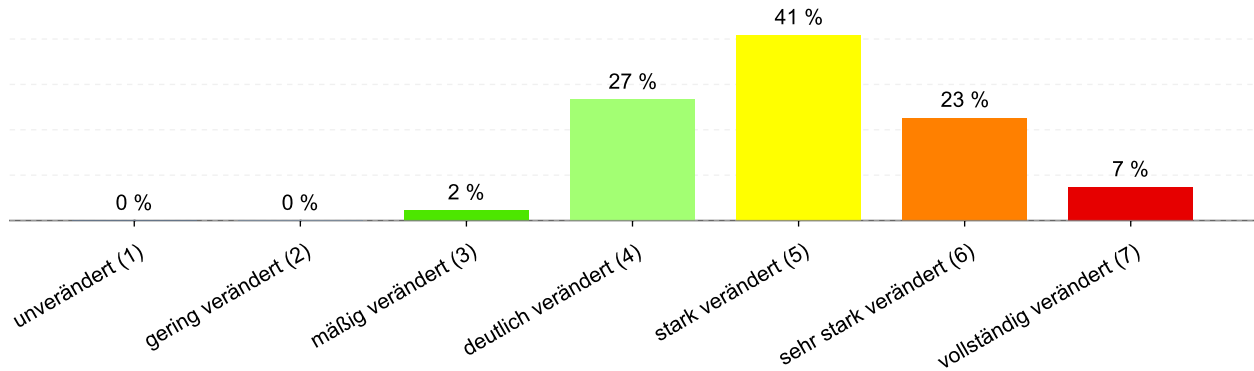
Abbildung 36: Anteil der Gewässerstrukturklassen im Wasserkörper DERW_DENW_4454_0_18: Eggel

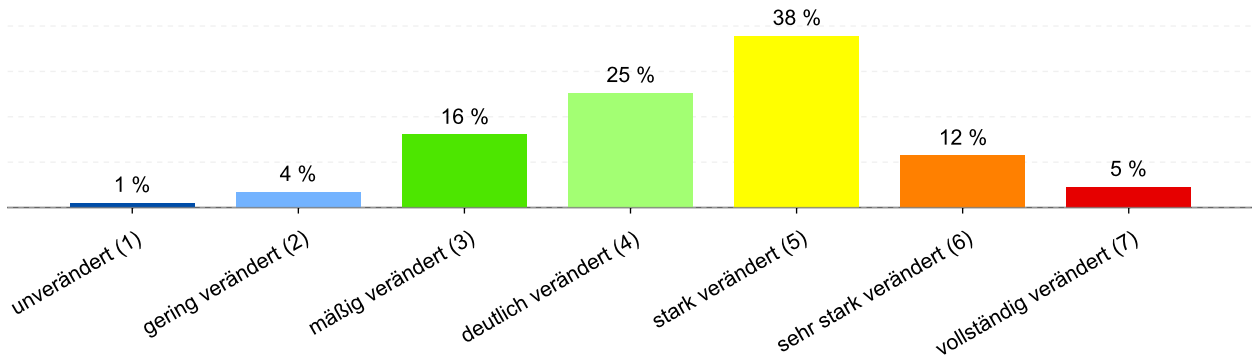
Abbildung 38: Anteil der Gewässerstrukturklassen im Wasserkörper DERW_DENW_44542_0_9: Maschbach

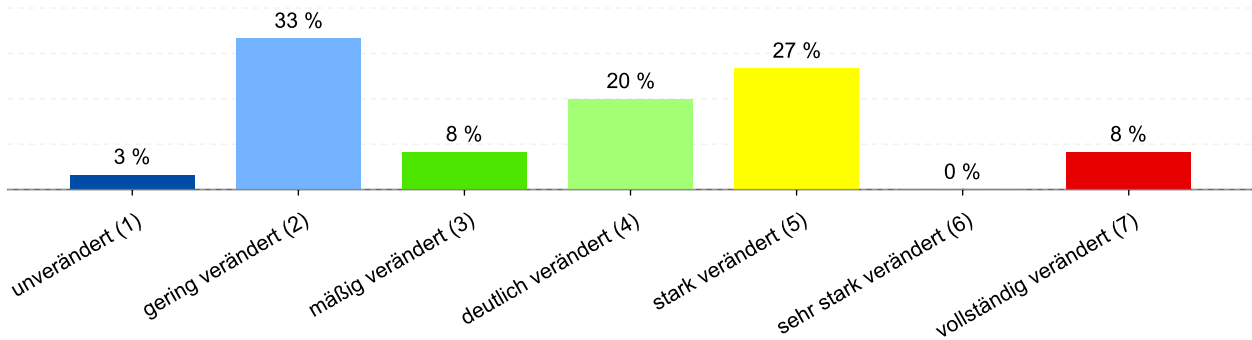
Abbildung 40: Anteil der Gewässerstrukturklassen im Wasserkörper DERW_DENW_44544_0_6: Eder

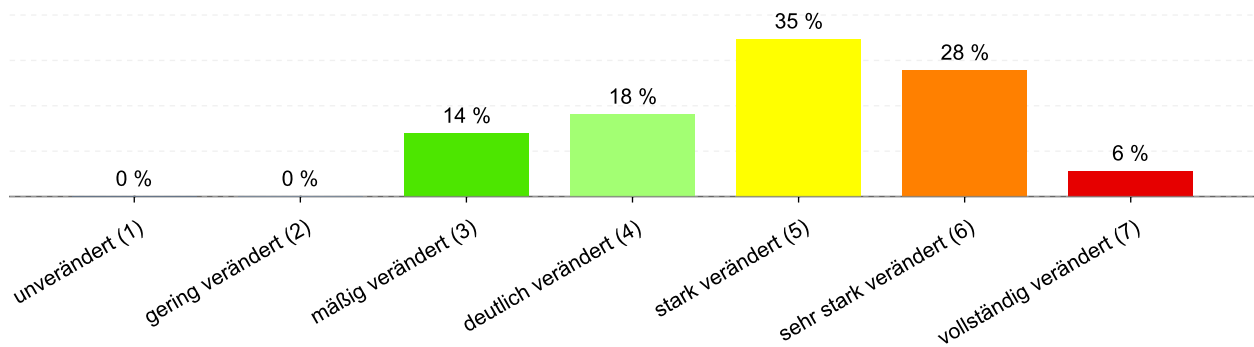
Abbildung 42: Anteil der Gewässerstrukturklassen im Wasserkörper DERW_DENW_44544_6_13: Eder

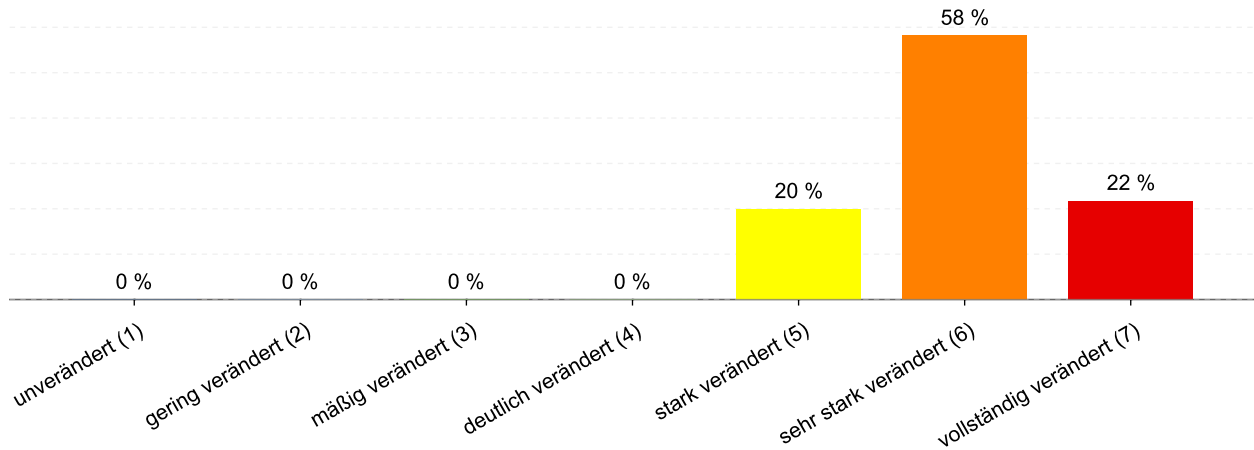
Abbildung 44: Anteil der Gewässerstrukturklassen im Wasserkörper DERW_DENW_44548_0_6: Riepener Bach

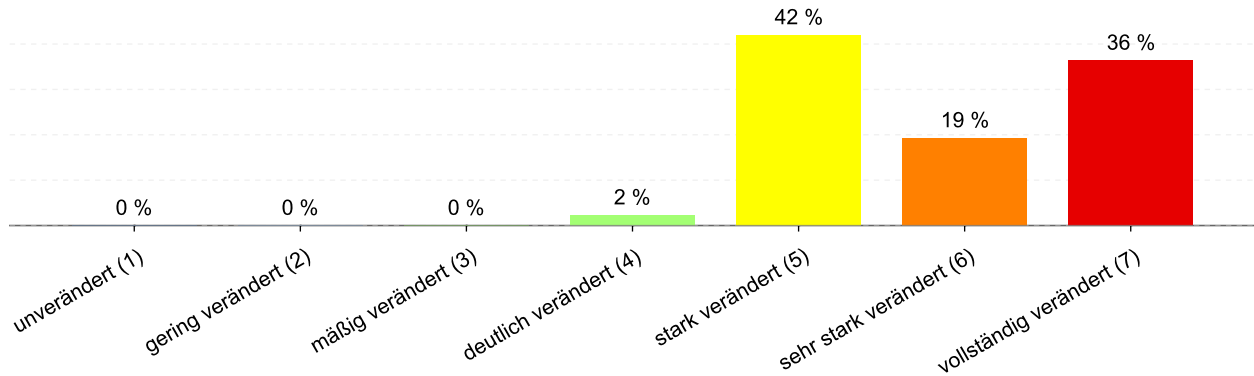
Abbildung 46: Anteil der Gewässerstrukturklassen im Wasserkörper DERW_DENW_44592_0_10: Vombach
