1 Übersicht über die Planungseinheit PE_EMS_1300: Axtbach / Mussenbach

2 Steckbriefe der Fließwasserkörper in der Planungseinheit PE_EMS_1300: Axtbach / Mussenbach

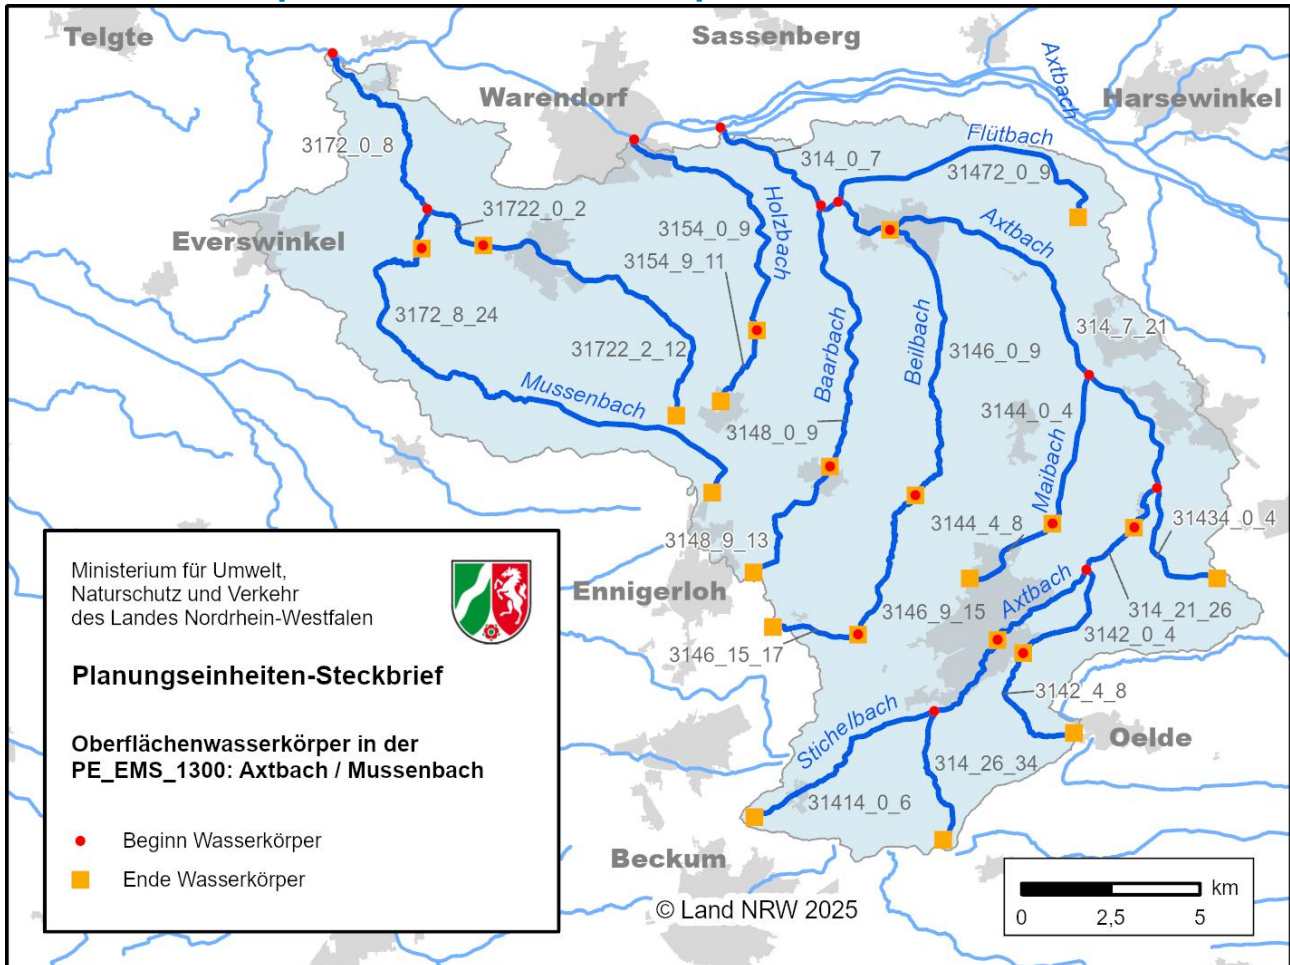
Abbildung 2: Oberflächenwasserkörper in der Planungseinheit PE_EMS_1300: Axtbach / Mussenbach

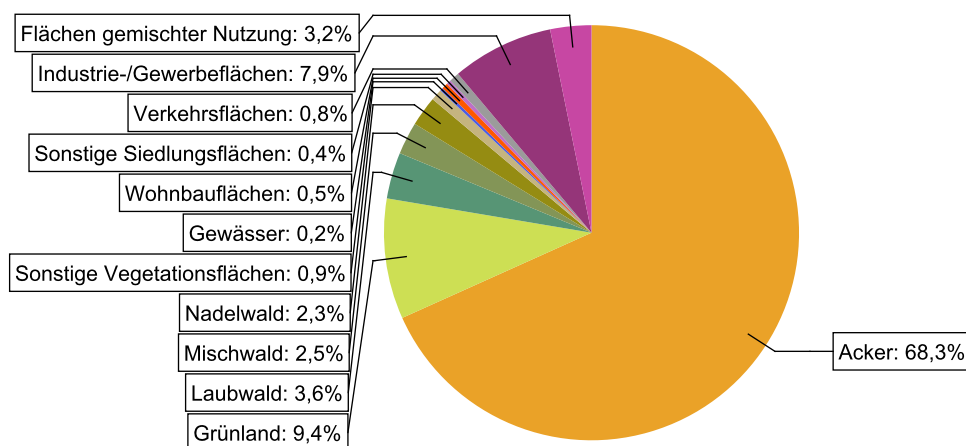
Abbildung 3: Landnutzung im Einzugsgebiet des Wasserkörpers DERW_DENW_314_0_7: Axtbach, basierend auf ATKIS-Daten 2024. Landnutzungstypen mit weniger als 0,1% Anteil sind nicht dargestellt.

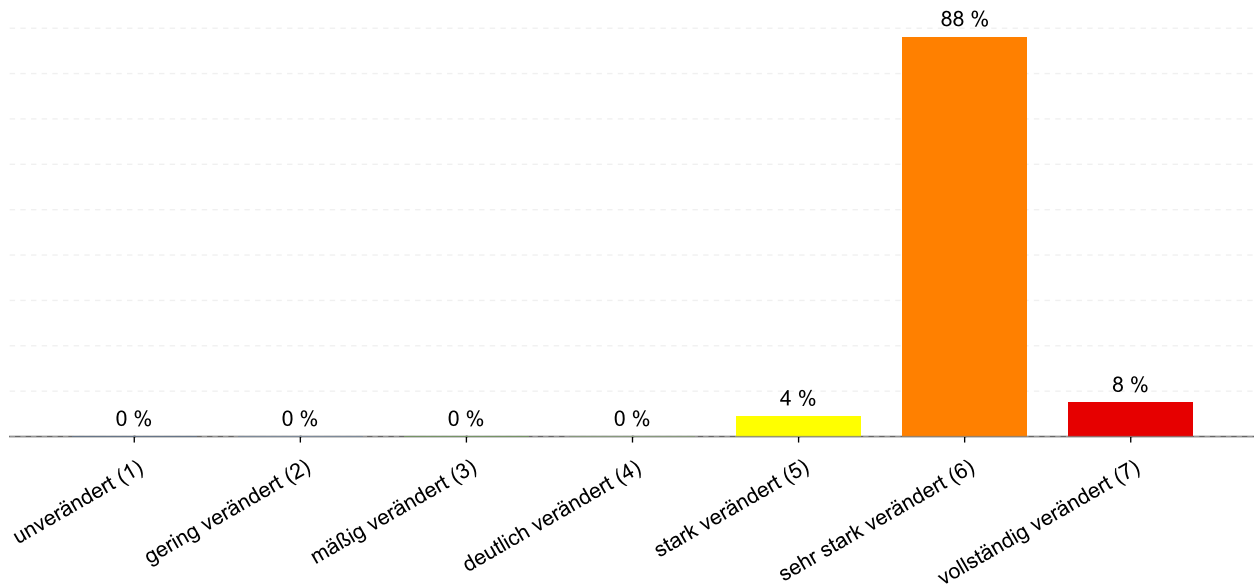
Abbildung 4: Anteil der Gewässerstrukturklassen im Wasserkörper DERW_DENW_314_0_7: Axtbach

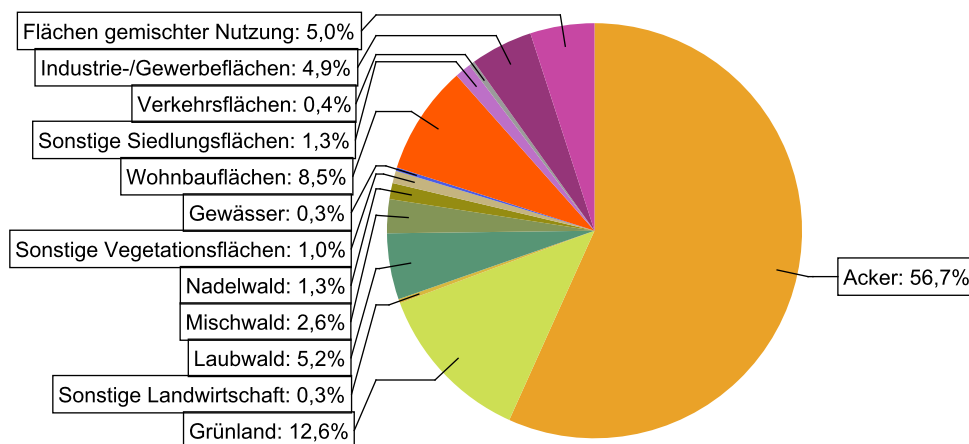
Abbildung 5: Landnutzung im Einzugsgebiet des Wasserkörpers DERW_DENW_314_7_21: Axtbach, basierend auf ATKIS-Daten 2024. Landnutzungstypen mit weniger als 0,1% Anteil sind nicht dargestellt.

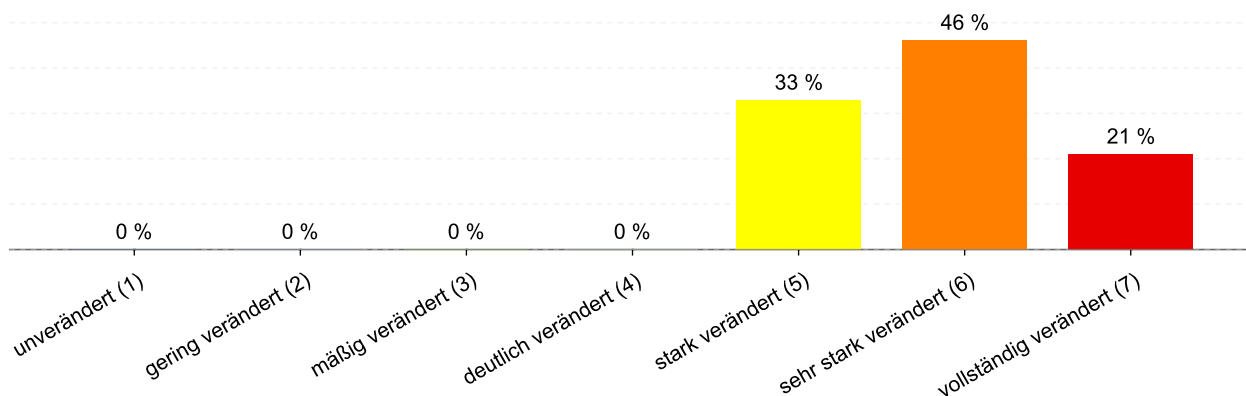
Abbildung 6: Anteil der Gewässerstrukturklassen im Wasserkörper DERW_DENW_314_7_21: Axtbach

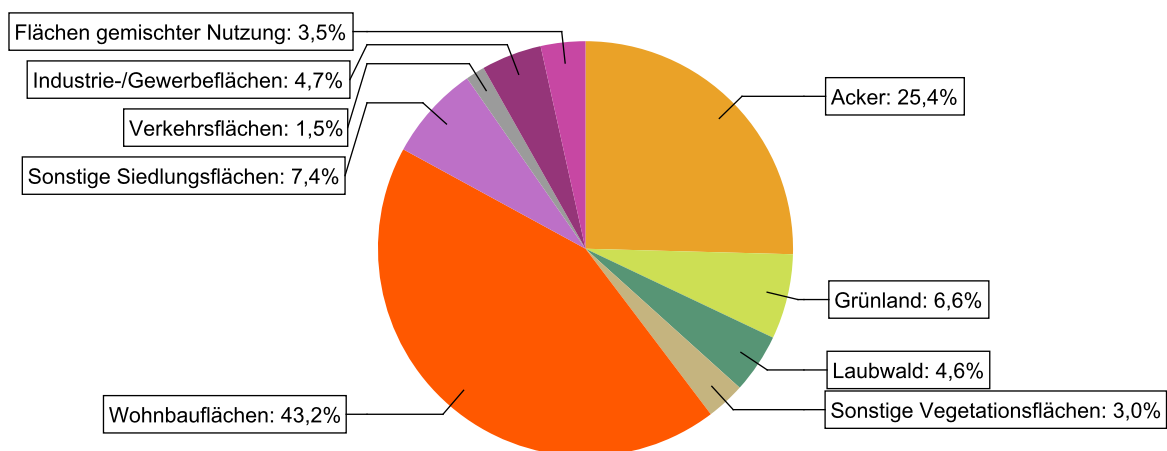
Abbildung 7: Landnutzung im Einzugsgebiet des Wasserkörpers DERW_DENW_314_21_26: Axtbach, basierend auf ATKIS-Daten 2024. Landnutzungstypen mit weniger als 0,1% Anteil sind nicht dargestellt.

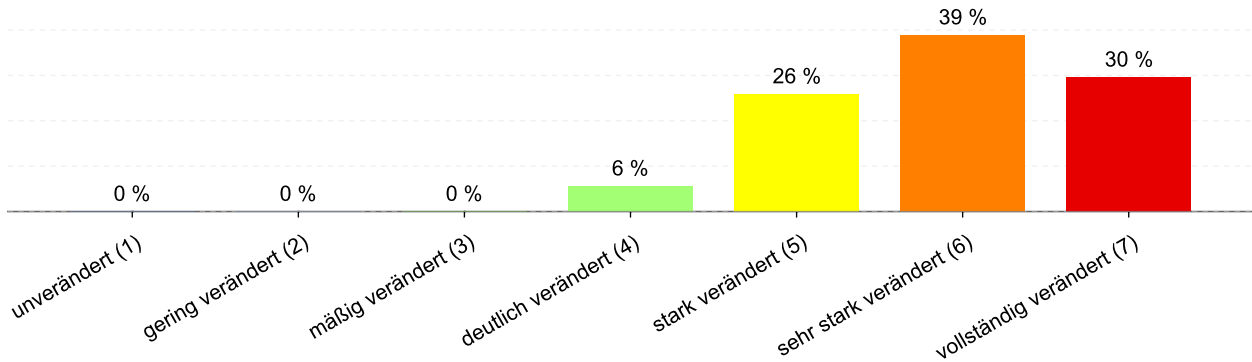
Abbildung 8: Anteil der Gewässerstrukturklassen im Wasserkörper DERW_DENW_314_21_26: Axtbach

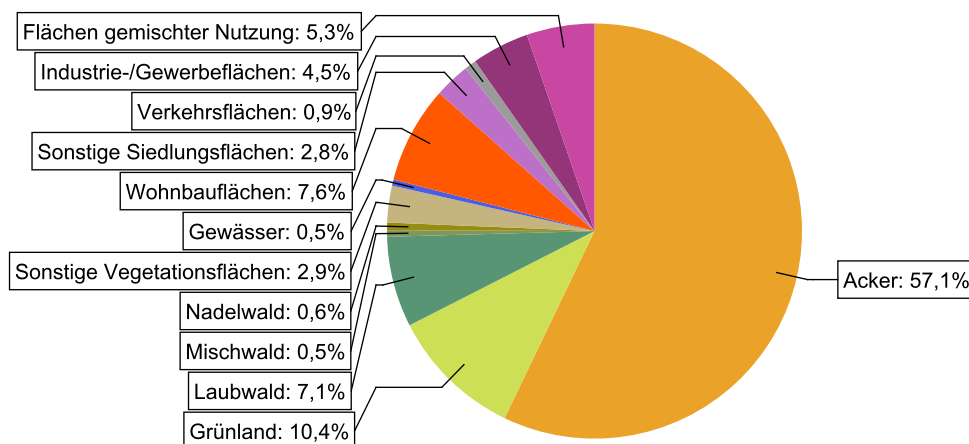
Abbildung 9: Landnutzung im Einzugsgebiet des Wasserkörpers DERW_DENW_314_26_34: Axtbach, basierend auf ATKIS-Daten 2024. Landnutzungstypen mit weniger als 0,1% Anteil sind nicht dargestellt.

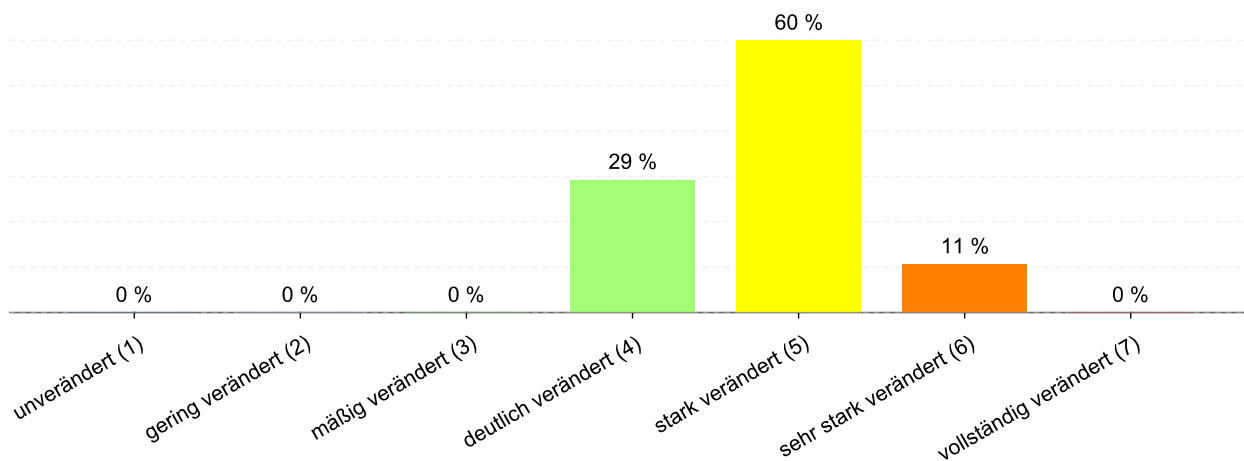
Abbildung 10: Anteil der Gewässerstrukturklassen im Wasserkörper DERW_DENW_314_26_34: Axtbach

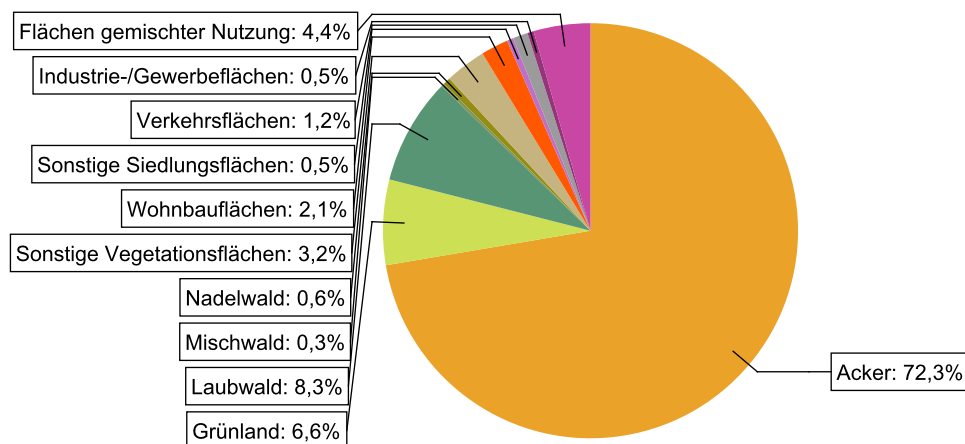
Abbildung 11: Landnutzung im Einzugsgebiet des Wasserkörpers DERW_DENW_31414_0_6: Stichelbach, basierend auf ATKIS-Daten 2024. Landnutzungstypen mit weniger als 0,1% Anteil sind nicht dargestellt.

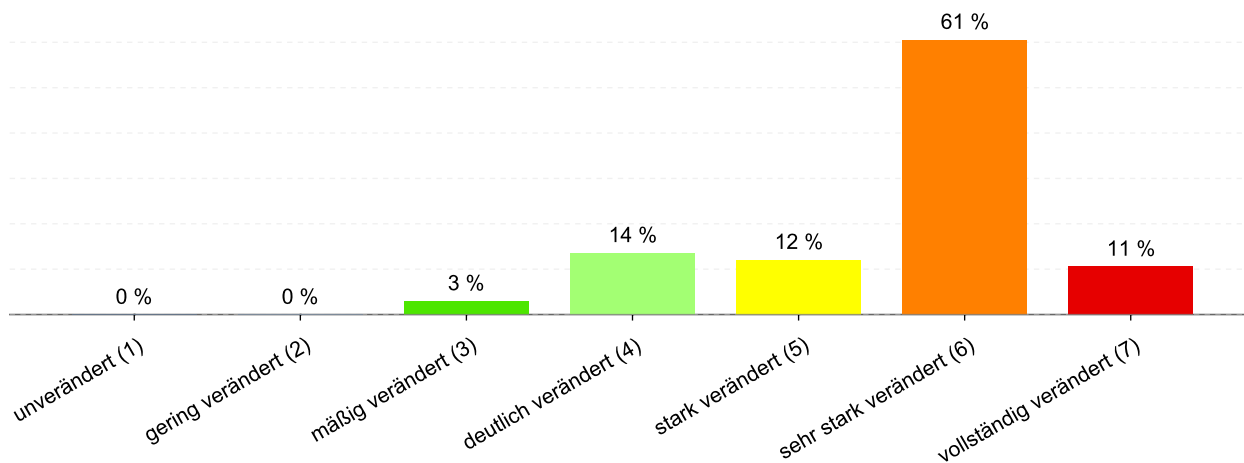
Abbildung 12: Anteil der Gewässerstrukturklassen im Wasserkörper DERW_DENW_31414_0_6: Stichelbach

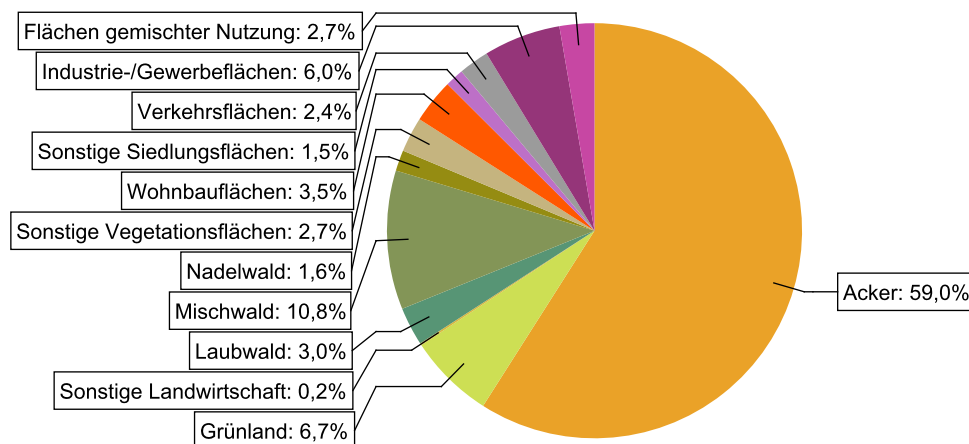
Abbildung 13: Landnutzung im Einzugsgebiet des Wasserkörpers DERW_DENW_3142_0_4: Bergeler Bach, basierend auf ATKIS-Daten 2024. Landnutzungstypen mit weniger als 0,1% Anteil sind nicht dargestellt.

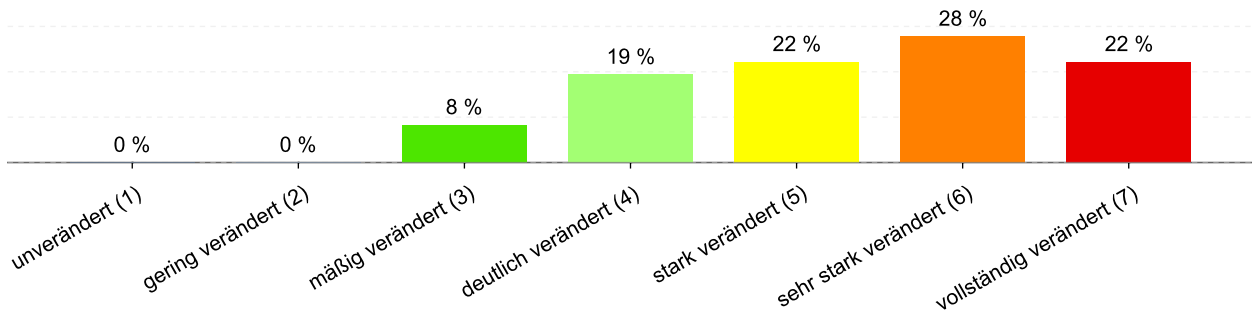
Abbildung 14: Anteil der Gewässerstrukturklassen im Wasserkörper DERW_DENW_3142_0_4: Bergeler Bach

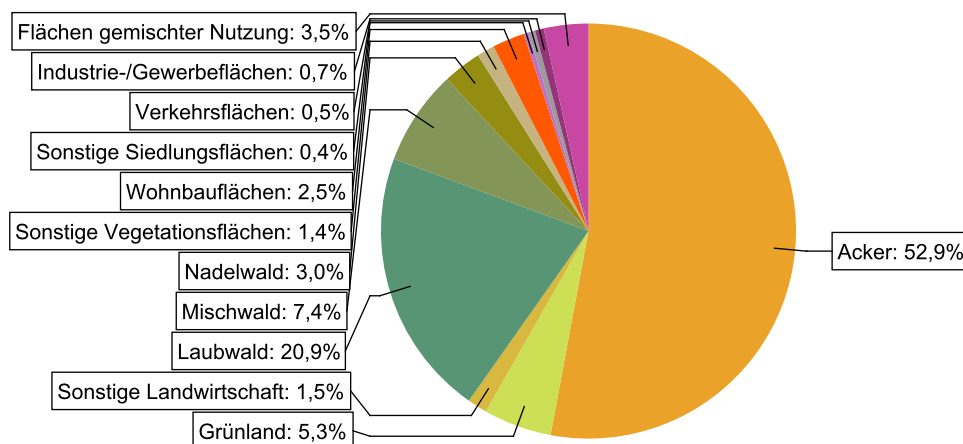
Abbildung 15: Landnutzung im Einzugsgebiet des Wasserkörpers DERW_DENW_3142_4_8: Bergeler Bach, basierend auf ATKIS-Daten 2024. Landnutzungstypen mit weniger als 0,1% Anteil sind nicht dargestellt.

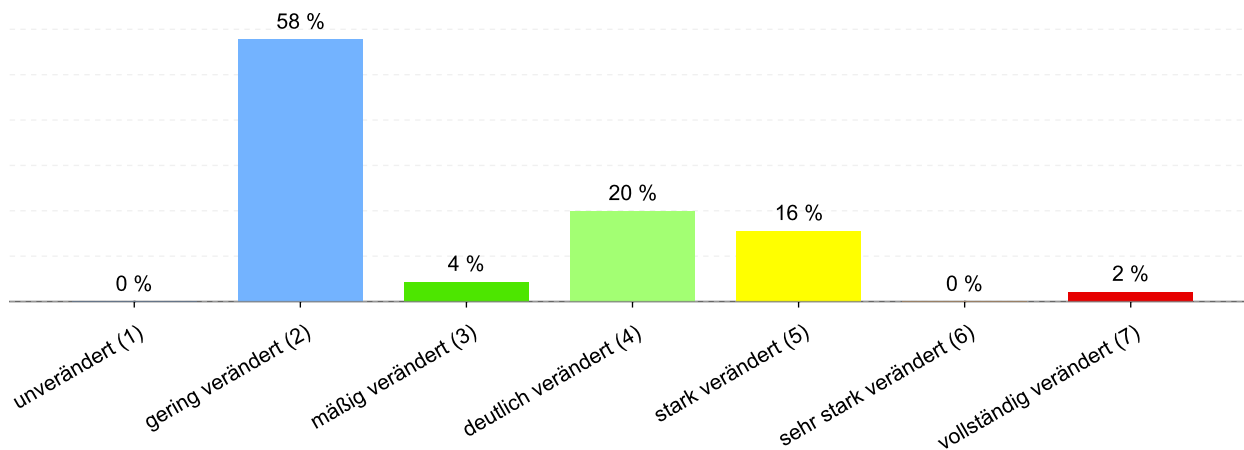
Abbildung 16: Anteil der Gewässerstrukturklassen im Wasserkörper DERW_DENW_3142_4_8: Bergeler Bach

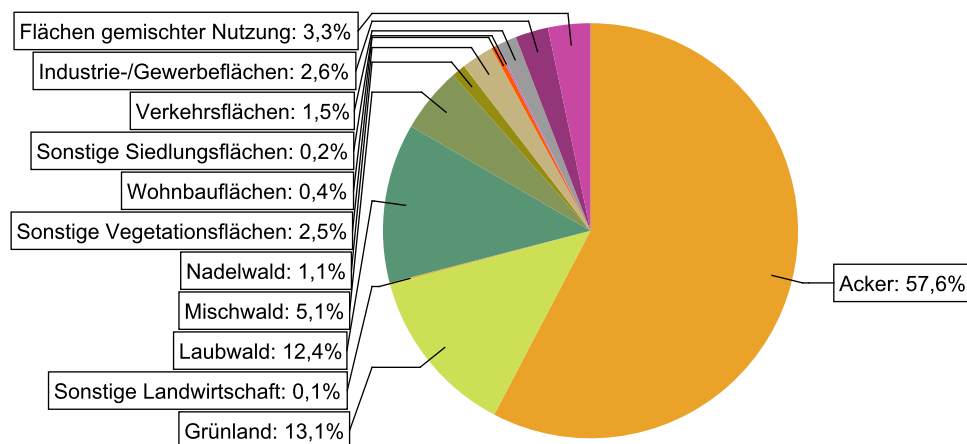
Abbildung 17: Landnutzung im Einzugsgebiet des Wasserkörpers DERW_DENW_31434_0_4: Klaverbach, basierend auf ATKIS-Daten 2024. Landnutzungstypen mit weniger als 0,1% Anteil sind nicht dargestellt.

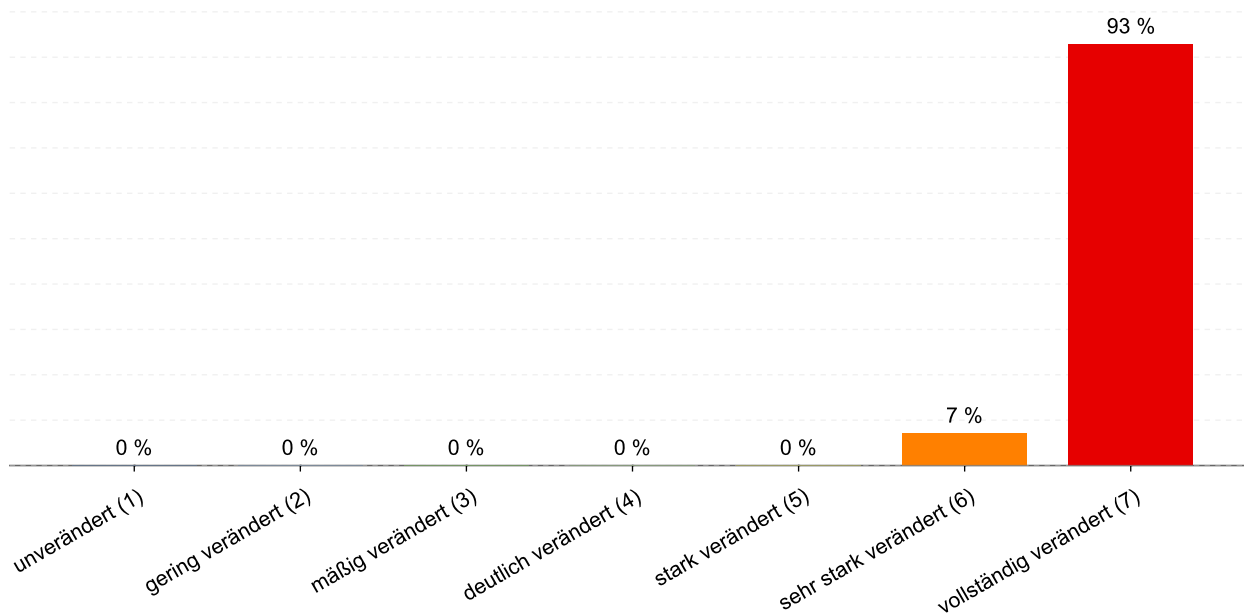
Abbildung 18: Anteil der Gewässerstrukturklassen im Wasserkörper DERW_DENW_31434_0_4: Klaverbach

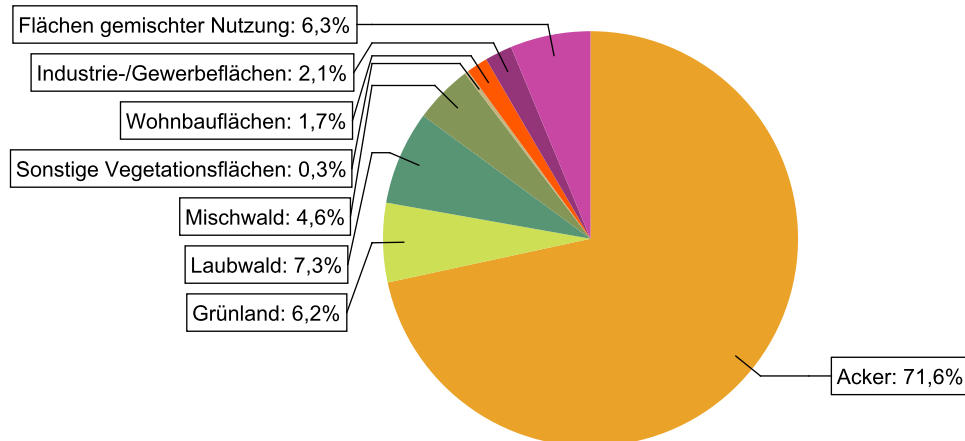
Abbildung 19: Landnutzung im Einzugsgebiet des Wasserkörpers DERW_DENW_3144_0_4: Maibach, basierend auf ATKIS-Daten 2024. Landnutzungstypen mit weniger als 0,1% Anteil sind nicht dargestellt.

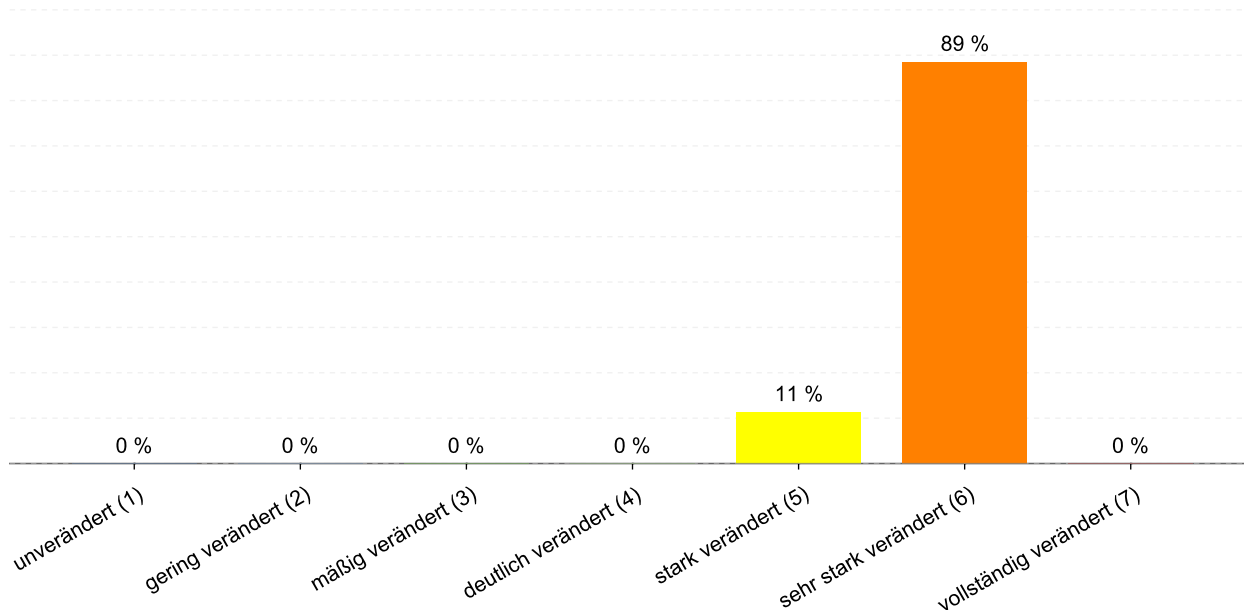
Abbildung 20: Anteil der Gewässerstrukturklassen im Wasserkörper DERW_DENW_3144_0_4: Maibach

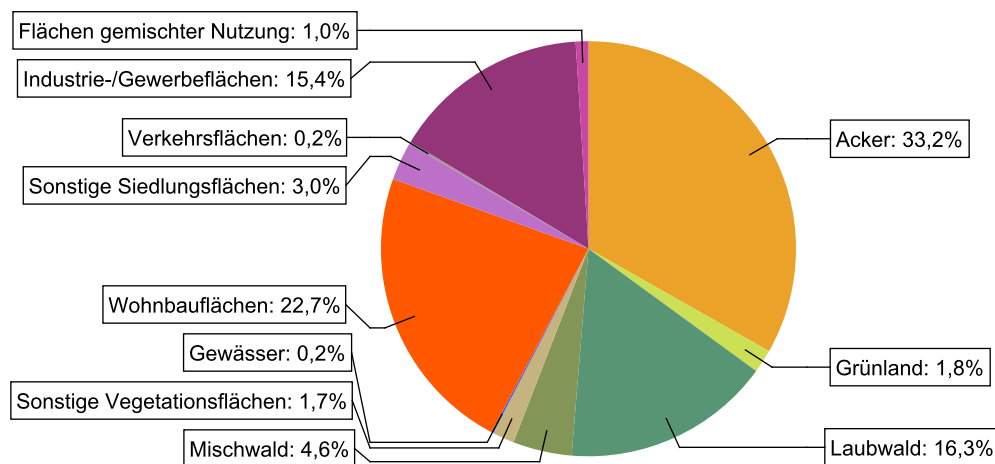
Abbildung 21: Landnutzung im Einzugsgebiet des Wasserkörpers DERW_DENW_3144_4_8: Maibach, basierend auf ATKIS-Daten 2024. Landnutzungstypen mit weniger als 0,1% Anteil sind nicht dargestellt.

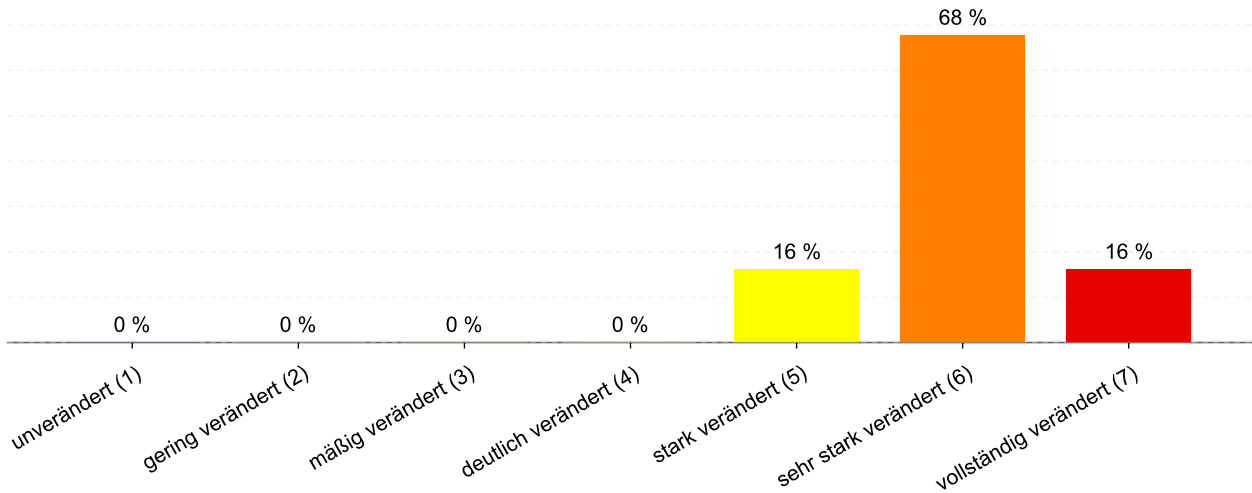
Abbildung 22: Anteil der Gewässerstrukturklassen im Wasserkörper DERW_DENW_3144_4_8: Maibach

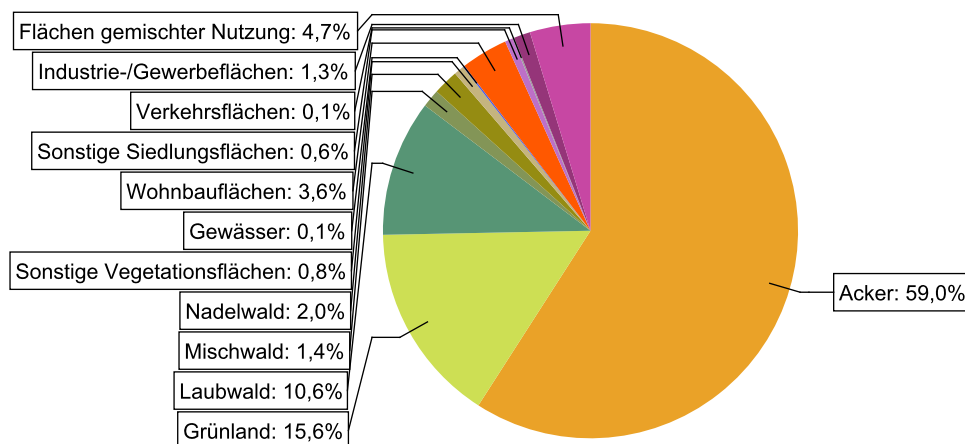
Abbildung 23: Landnutzung im Einzugsgebiet des Wasserkörpers DERW_DENW_3146_0_9: Beilbach, basierend auf ATKIS-Daten 2024. Landnutzungstypen mit weniger als 0,1% Anteil sind nicht dargestellt.

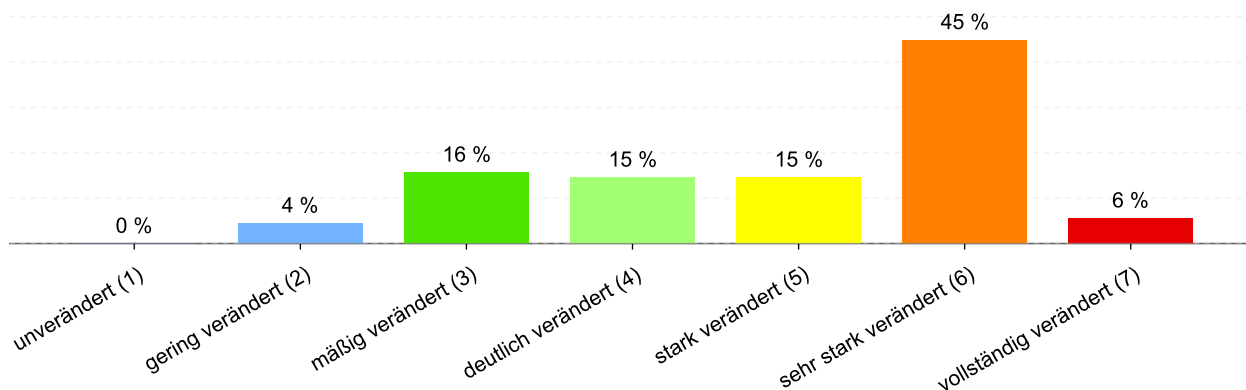
Abbildung 24: Anteil der Gewässerstrukturklassen im Wasserkörper DERW_DENW_3146_0_9: Beilbach

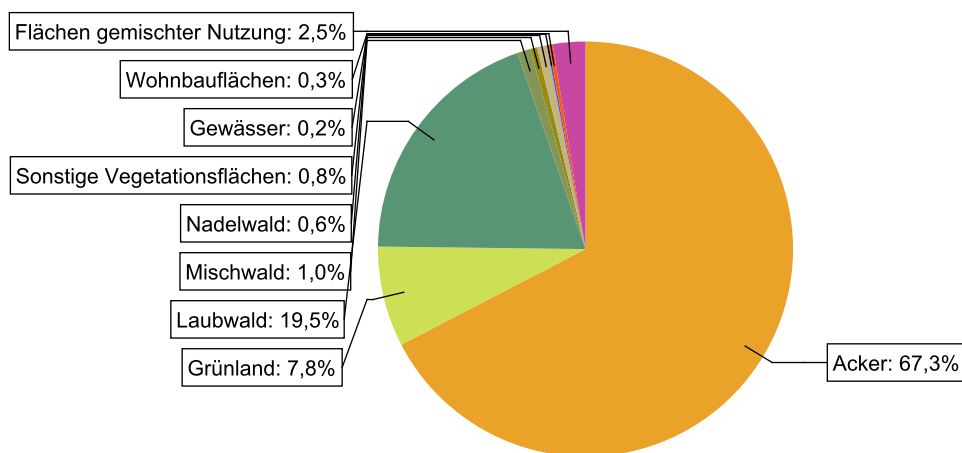
Abbildung 25: Landnutzung im Einzugsgebiet des Wasserkörpers DERW_DENW_3146_9_15: Beilbach, basierend auf ATKIS-Daten 2024. Landnutzungstypen mit weniger als 0,1% Anteil sind nicht dargestellt.

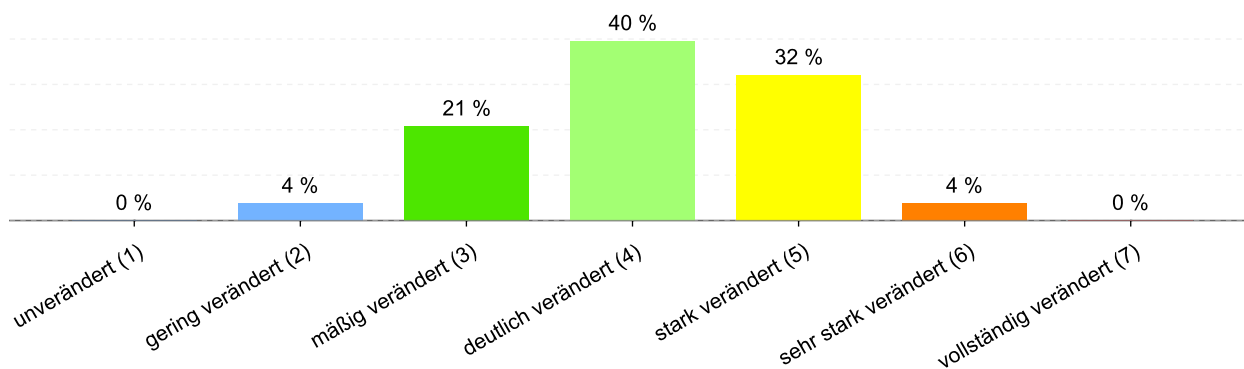
Abbildung 26: Anteil der Gewässerstrukturklassen im Wasserkörper DERW_DENW_3146_9_15: Beilbach

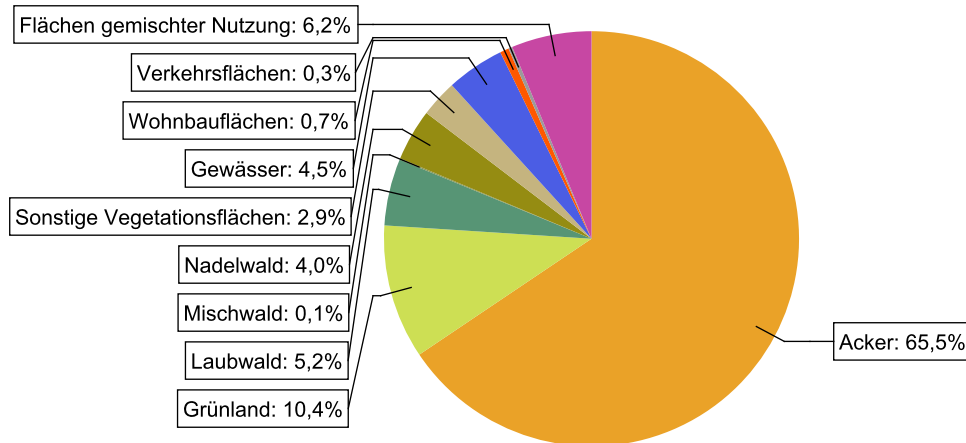
Abbildung 27: Landnutzung im Einzugsgebiet des Wasserkörpers DERW_DENW_3146_15_17: Merschbach, basierend auf ATKIS-Daten 2024. Landnutzungstypen mit weniger als 0,1% Anteil sind nicht dargestellt.

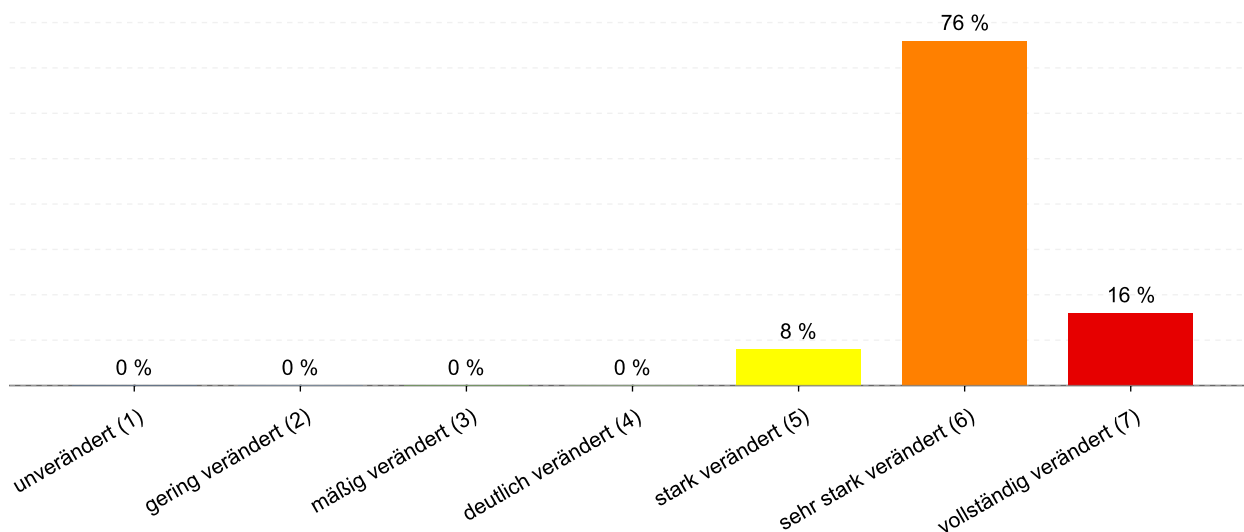
Abbildung 28: Anteil der Gewässerstrukturklassen im Wasserkörper DERW_DENW_3146_15_17: Merscbach

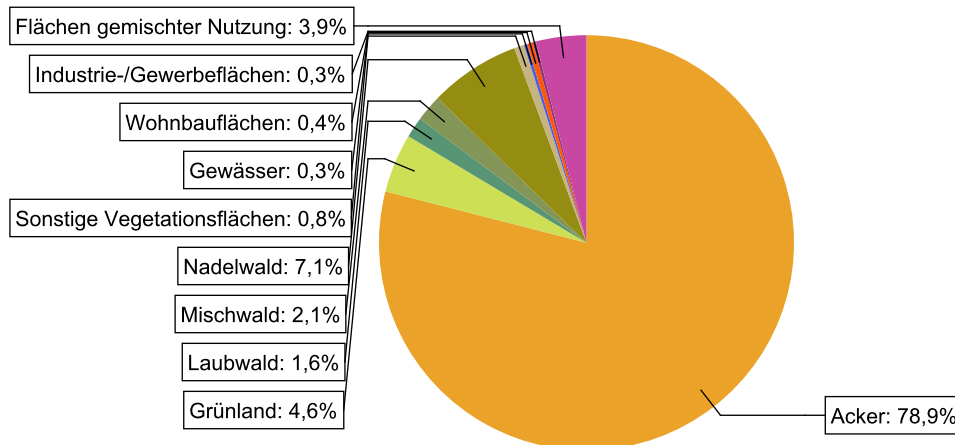
Abbildung 29: Landnutzung im Einzugsgebiet des Wasserkörpers DERW_DENW_31472_0_9: Flütbach, basierend auf ATKIS-Daten 2024. Landnutzungstypen mit weniger als 0,1% Anteil sind nicht dargestellt.

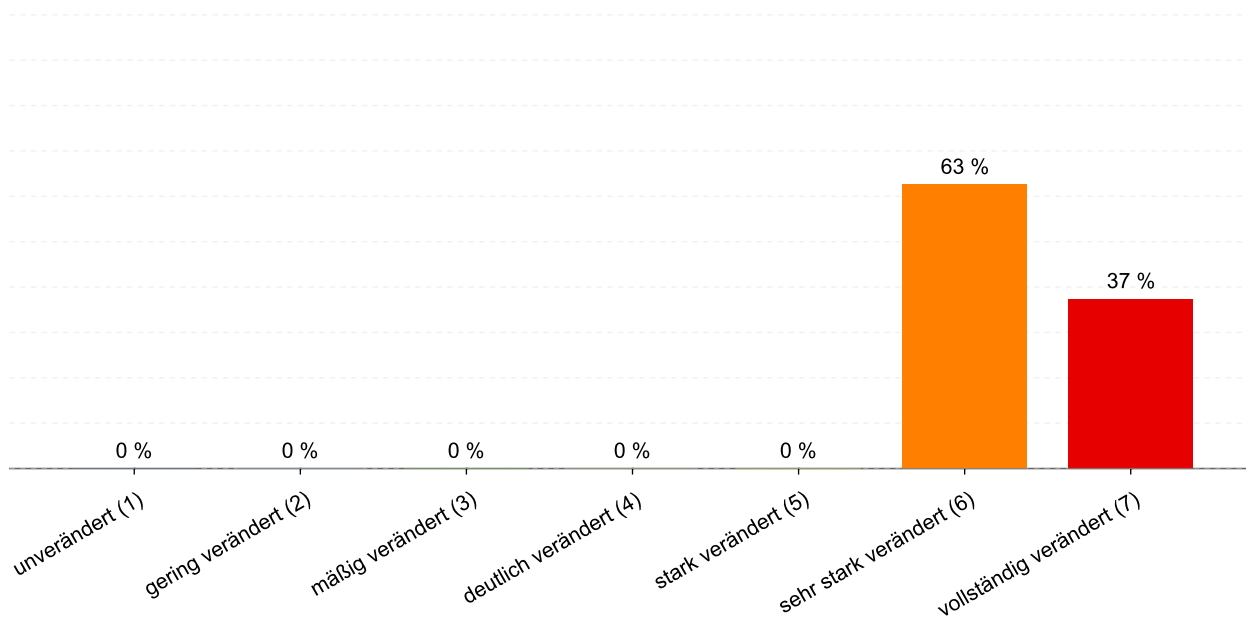
Abbildung 30: Anteil der Gewässerstrukturklassen im Wasserkörper DERW_DENW_31472_0_9: Flütbach

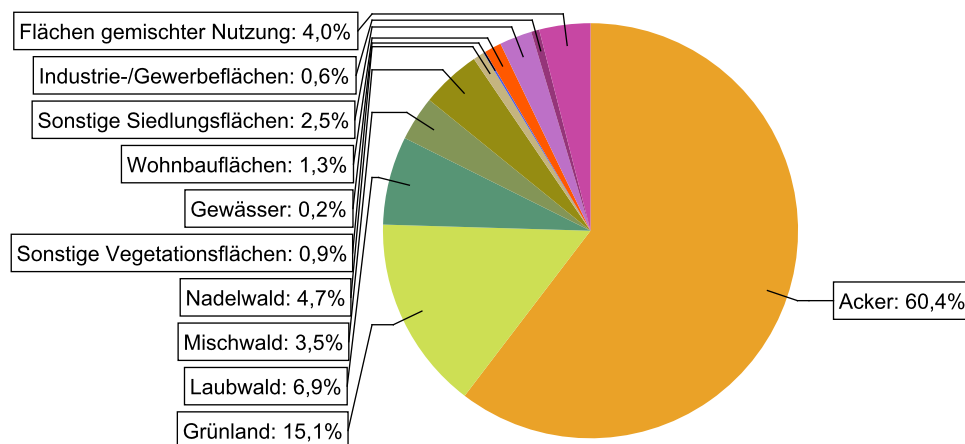
Abbildung 31: Landnutzung im Einzugsgebiet des Wasserkörpers DERW_DENW_3148_0_9: Baarbach, basierend auf ATKIS-Daten 2024. Landnutzungstypen mit weniger als 0,1% Anteil sind nicht dargestellt.

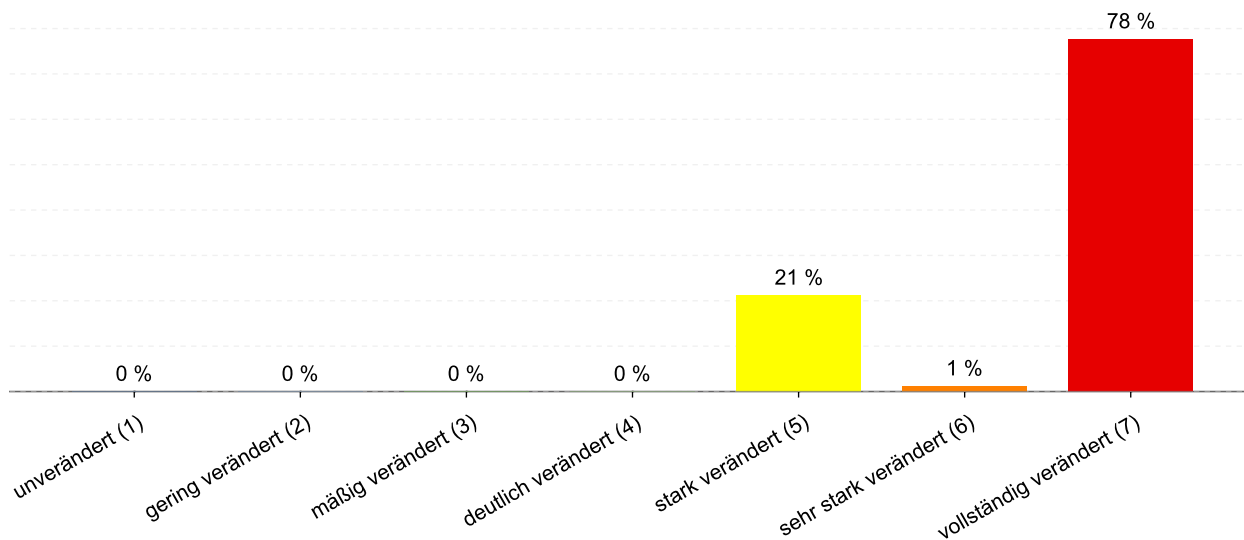
Abbildung 32: Anteil der Gewässerstrukturklassen im Wasserkörper DERW_DENW_3148_0_9: Baarbach

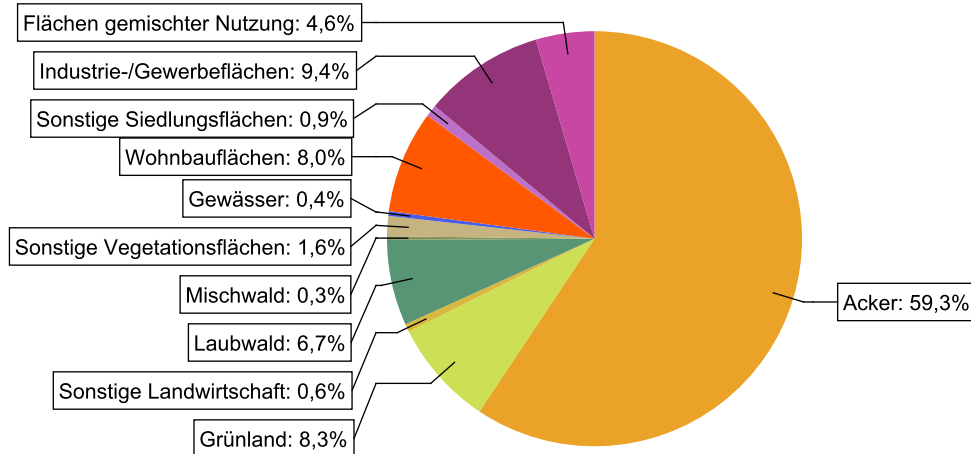
Abbildung 33: Landnutzung im Einzugsgebiet des Wasserkörpers DERW_DENW_3148_9_13: Mühlenbach, basierend auf ATKIS-Daten 2024. Landnutzungstypen mit weniger als 0,1% Anteil sind nicht dargestellt.

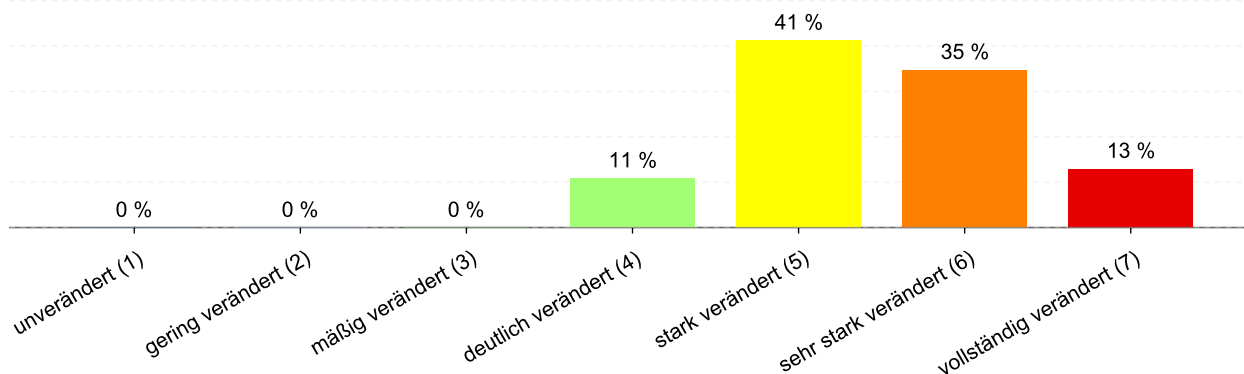
Abbildung 34: Anteil der Gewässerstrukturklassen im Wasserkörper DERW_DENW_3148_9_13: Mühlenbach

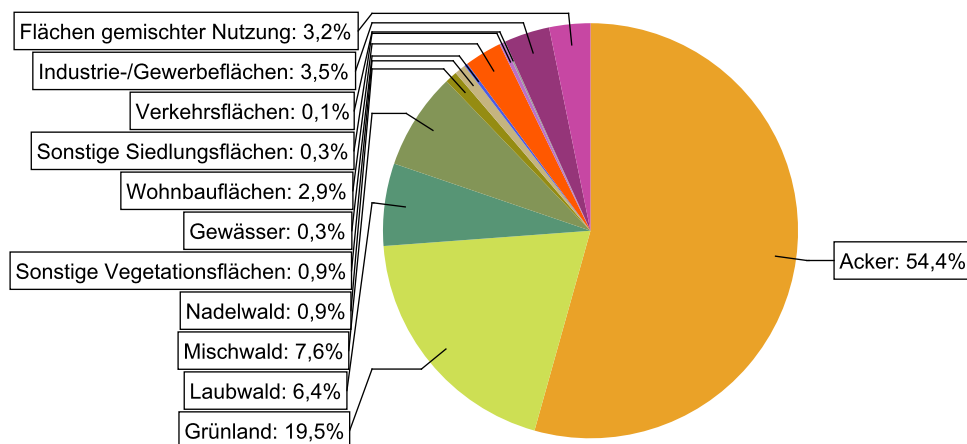
Abbildung 35: Landnutzung im Einzugsgebiet des Wasserkörpers DERW_DENW_3154_0_9: Holzbach, basierend auf ATKIS-Daten 2024. Landnutzungstypen mit weniger als 0,1% Anteil sind nicht dargestellt.

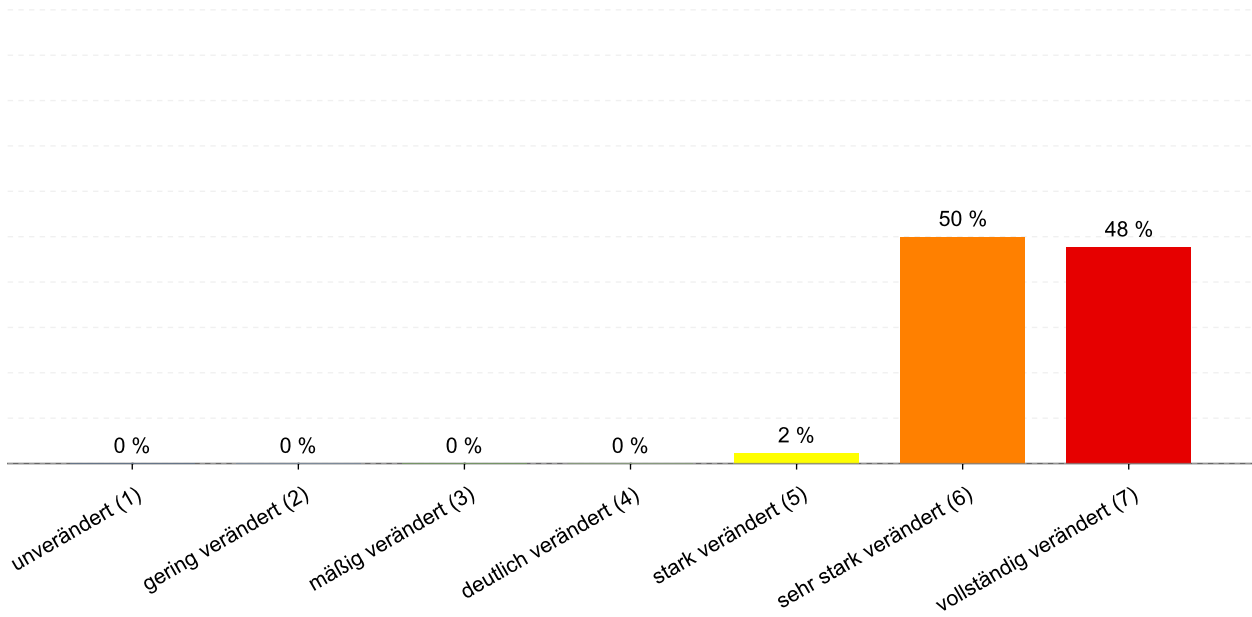
Abbildung 36: Anteil der Gewässerstrukturklassen im Wasserkörper DERW_DENW_3154_0_9: Holzbach

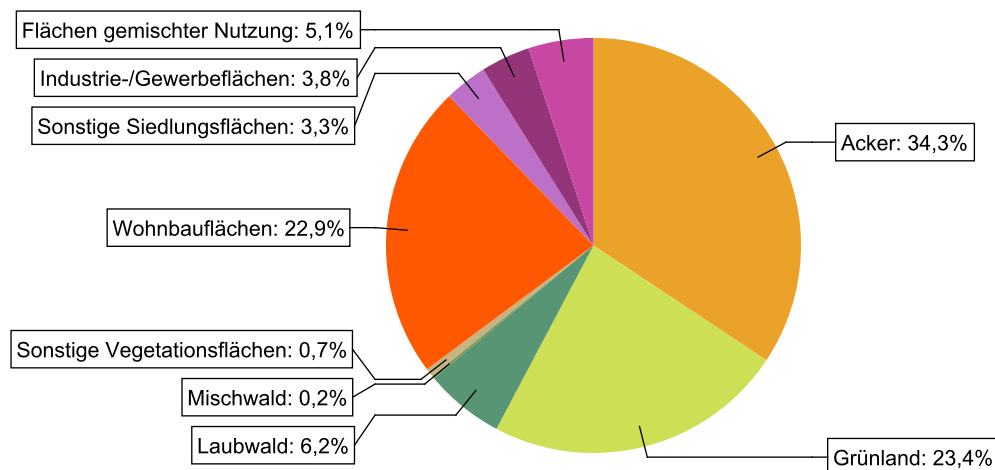
Abbildung 37: Landnutzung im Einzugsgebiet des Wasserkörpers DERW_DENW_3154_9_11: Holzbach, basierend auf ATKIS-Daten 2024. Landnutzungstypen mit weniger als 0,1% Anteil sind nicht dargestellt.

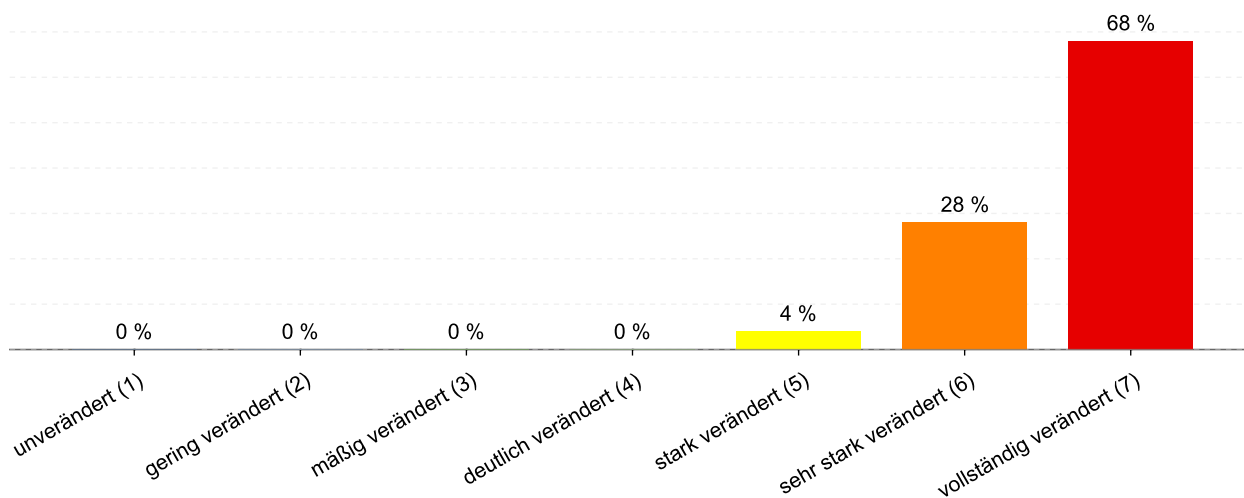
Abbildung 38: Anteil der Gewässerstrukturklassen im Wasserkörper DERW_DENW_3154_9_11: Holzbach

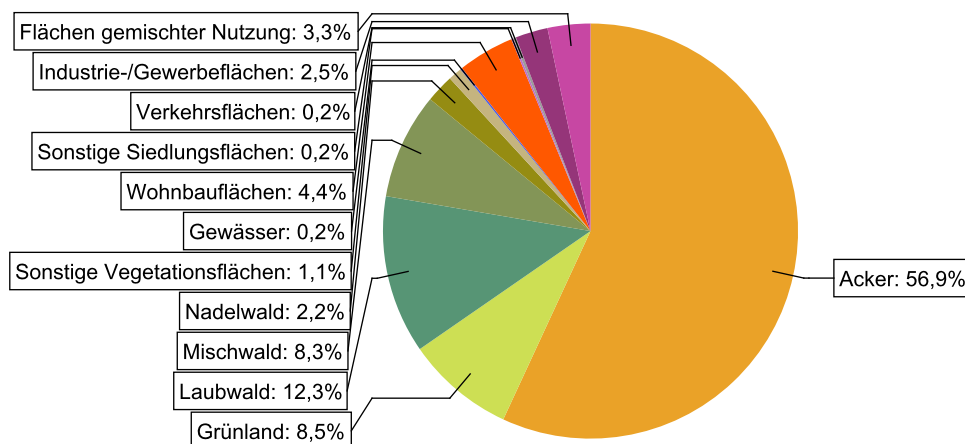
Abbildung 39: Landnutzung im Einzugsgebiet des Wasserkörpers DERW_DENW_3172_0_8: Mussenbach, basierend auf ATKIS-Daten 2024. Landnutzungstypen mit weniger als 0,1% Anteil sind nicht dargestellt.

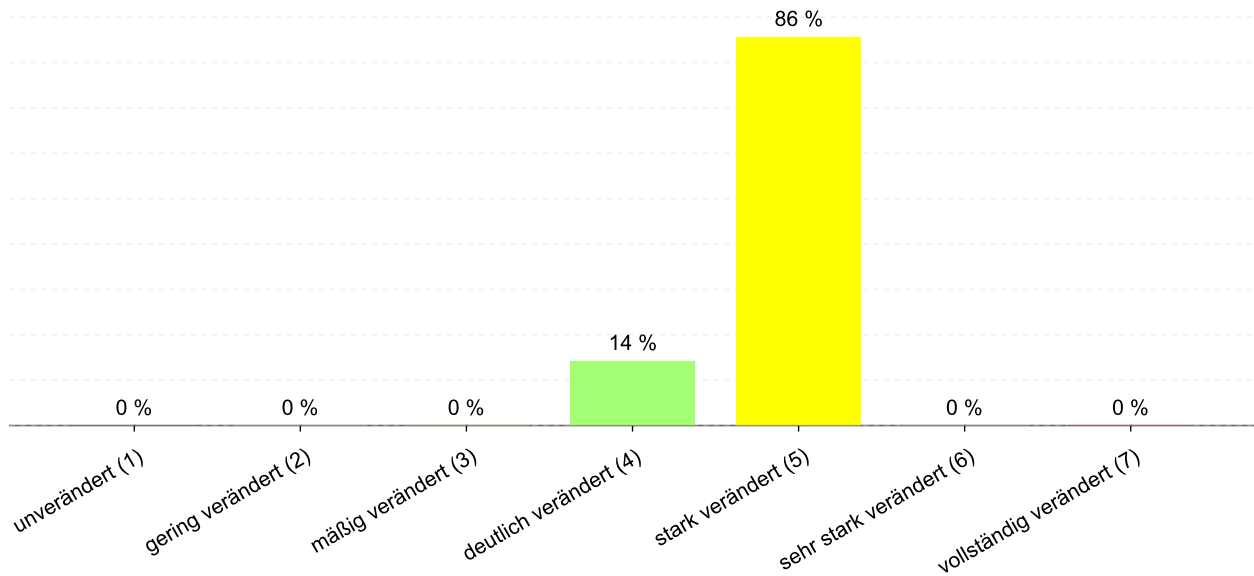
Abbildung 40: Anteil der Gewässerstrukturklassen im Wasserkörper DERW_DENW_3172_0_8: Mussenbach

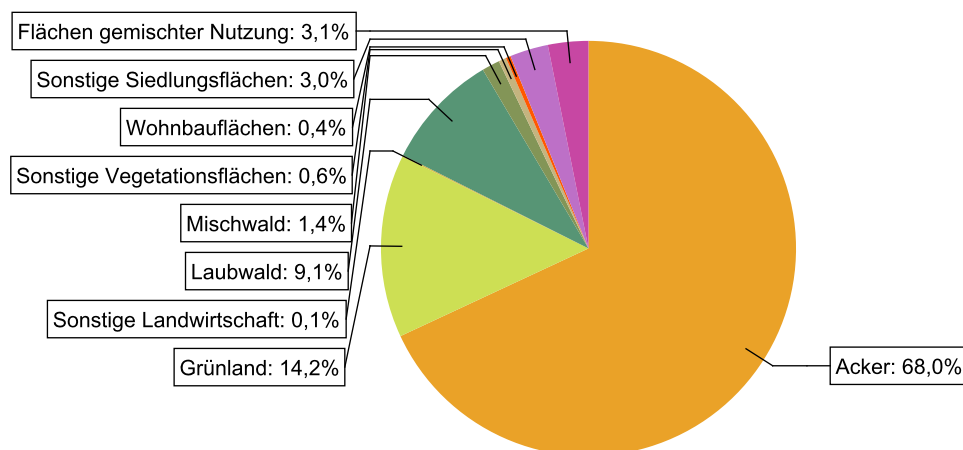
Abbildung 41: Landnutzung im Einzugsgebiet des Wasserkörpers DERW_DENW_3172_8_24: Mussenbach, basierend auf ATKIS-Daten 2024. Landnutzungstypen mit weniger als 0,1% Anteil sind nicht dargestellt.
