1 Übersicht über die Planungseinheit PE_EMS_1300: Axtbach / Mussenbach

2 Steckbriefe der Fließwasserkörper in der Planungseinheit PE_EMS_1300: Axtbach / Mussenbach

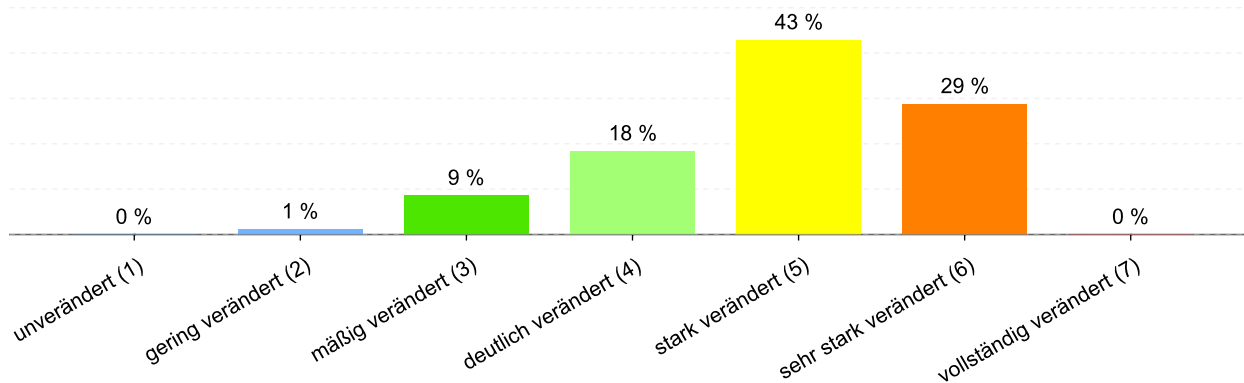
Abbildung 42: Anteil der Gewässerstrukturklassen im Wasserkörper DERW_DENW_3172_8_24: Mussenbach

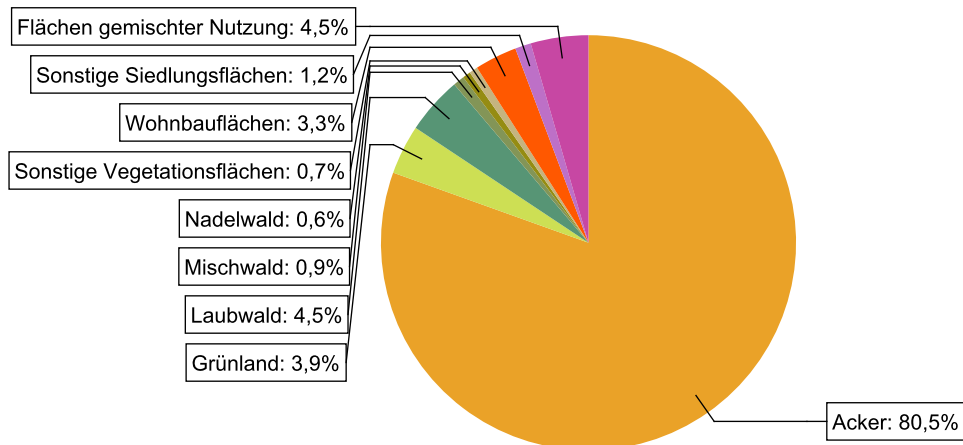
Abbildung 43: Landnutzung im Einzugsgebiet des Wasserkörpers DERW_DENW_31722_0_2: Brüggenbach, basierend auf ATKIS-Daten 2024. Landnutzungstypen mit weniger als 0,1% Anteil sind nicht dargestellt.

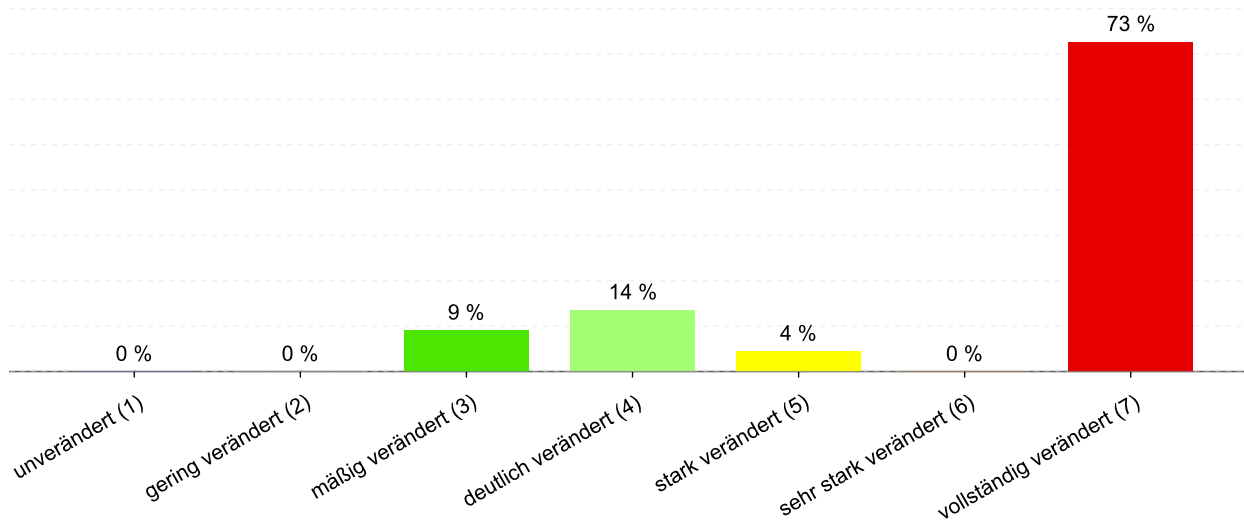
Abbildung 44: Anteil der Gewässerstrukturklassen im Wasserkörper DERW_DENW_31722_0_2: Brüggelbach

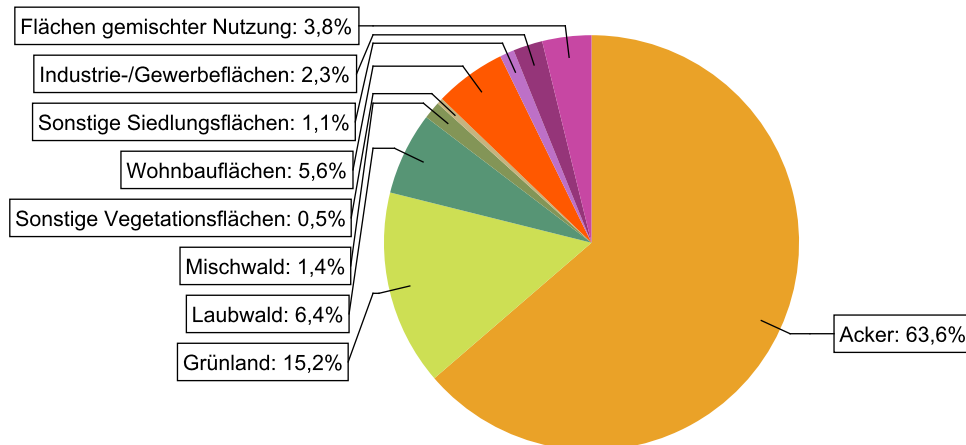
Abbildung 45: Landnutzung im Einzugsgebiet des Wasserkörpers DERW_DENW_31722_2_12: Brüggenbach, basierend auf ATKIS-Daten 2024. Landnutzungstypen mit weniger als 0,1% Anteil sind nicht dargestellt.

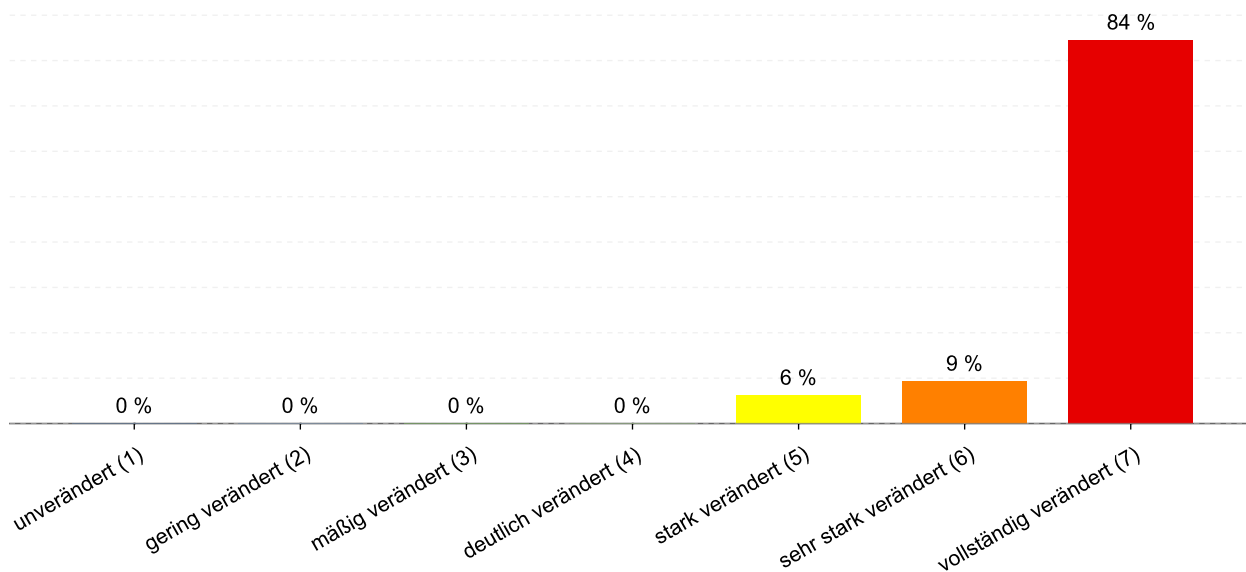
Abbildung 46: Anteil der Gewässerstrukturklassen im Wasserkörper DERW_DENW_31722_2_12: Brüggelbach
