1 Übersicht über die Planungseinheit PE_ERF_1300: Rotbach

1.1 Lage der Planungseinheit PE_ERF_1300: Rotbach im Teileinzugsgebiet Erft NRW

2 Steckbriefe der Fließwasserkörper in der Planungseinheit PE_ERF_1300: Rotbach

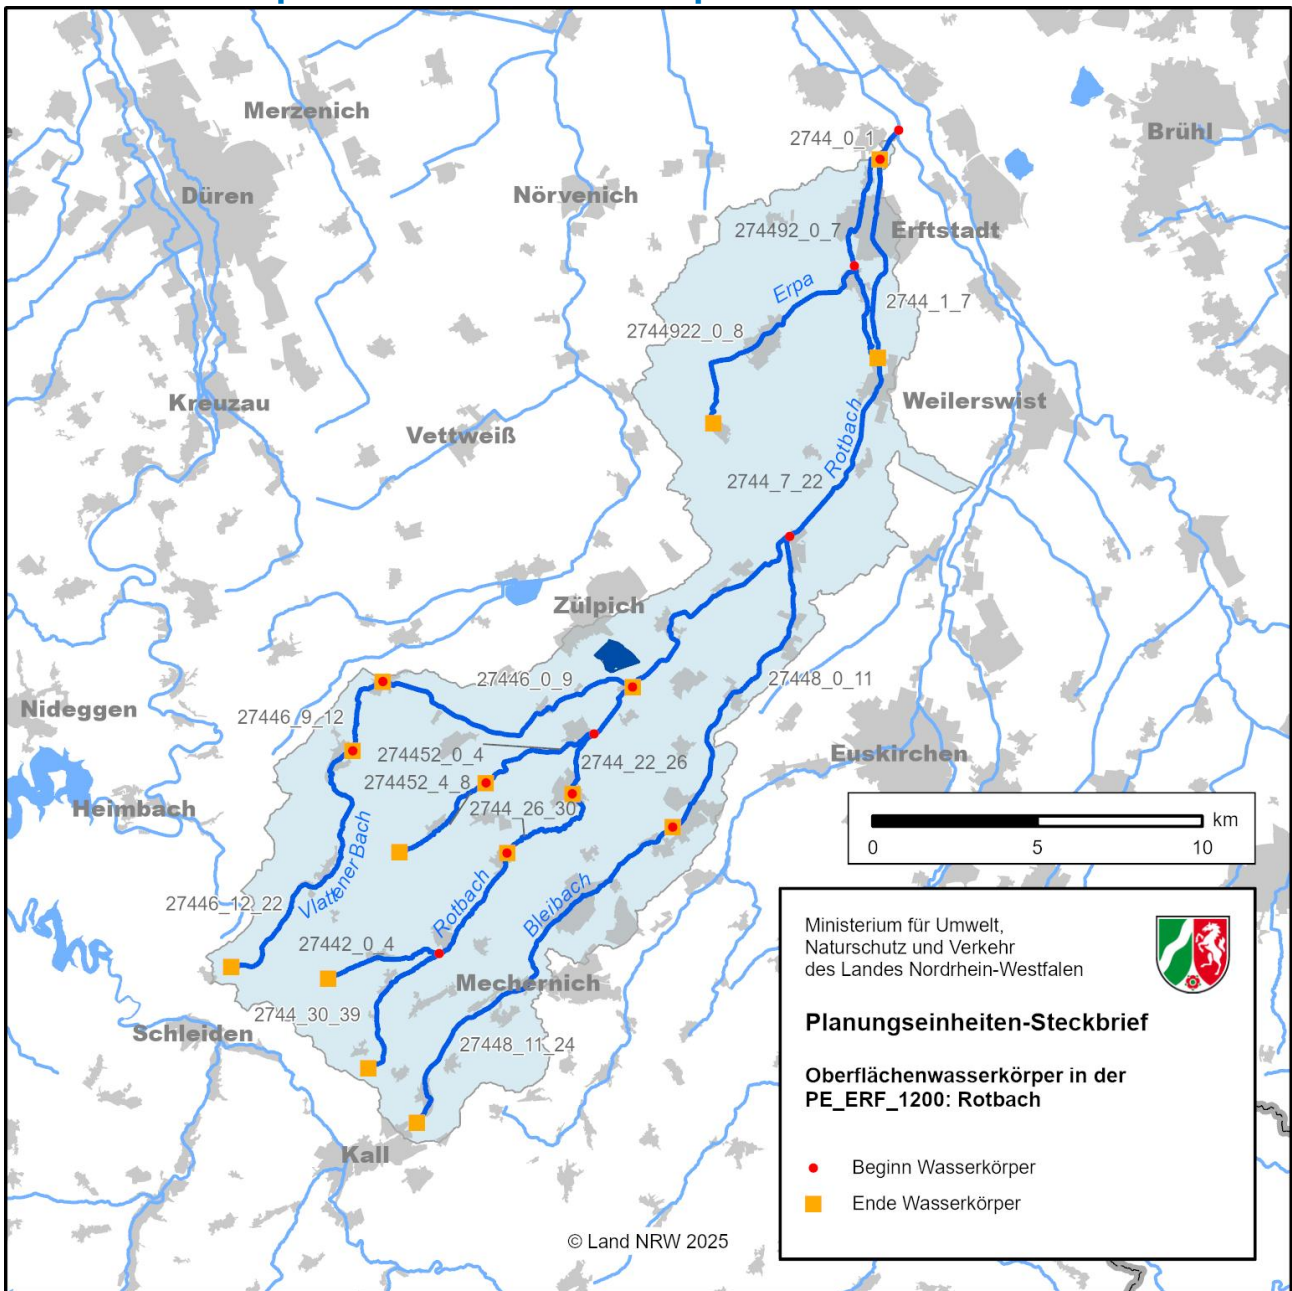
Abbildung 2: Oberflächenwasserkörper in der Planungseinheit PE_ERF_1300: Rotbach

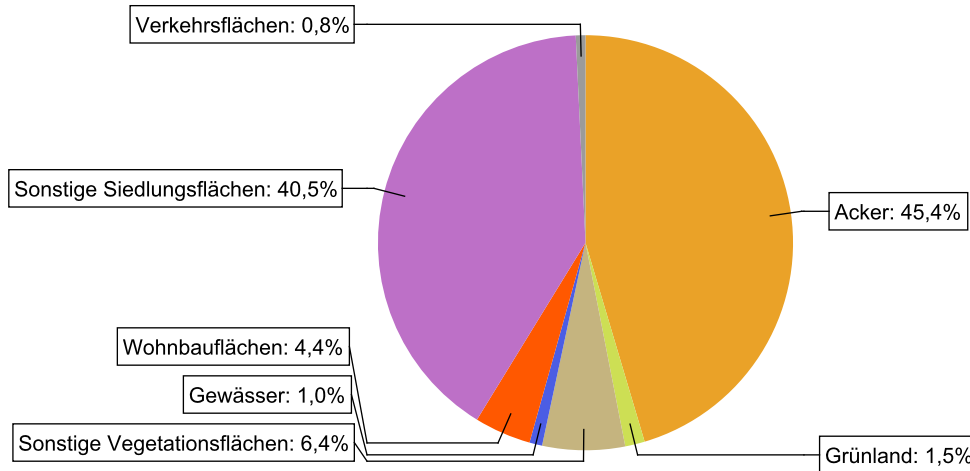
Abbildung 3: Landnutzung im Einzugsgebiet des Wasserkörpers DERW_DENW_2744_0_1: Rotbach, basierend auf ATKIS-Daten 2024. Landnutzungstypen mit weniger als 0,1% Anteil sind nicht dargestellt.

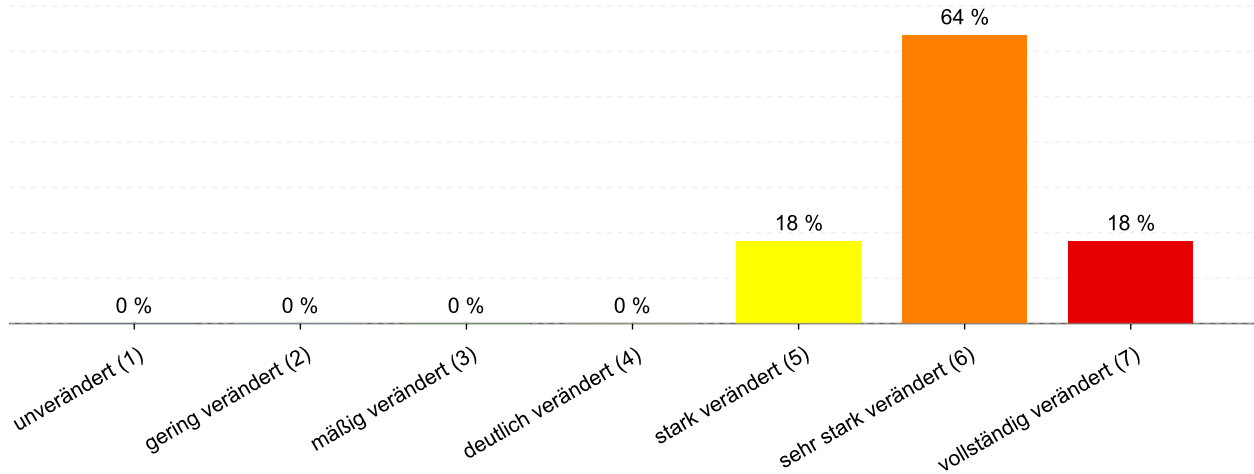
Abbildung 4: Anteil der Gewässerstrukturklassen im Wasserkörper DERW_DENW_2744_0_1: Rotbach

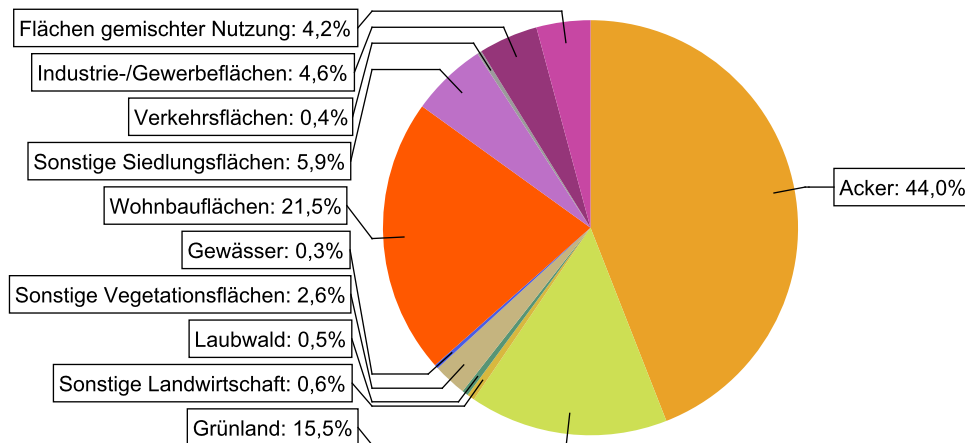
Abbildung 5: Landnutzung im Einzugsgebiet des Wasserkörpers DERW_DENW_2744_1_7: Rotbach, basierend auf ATKIS-Daten 2024. Landnutzungstypen mit weniger als 0,1% Anteil sind nicht dargestellt.

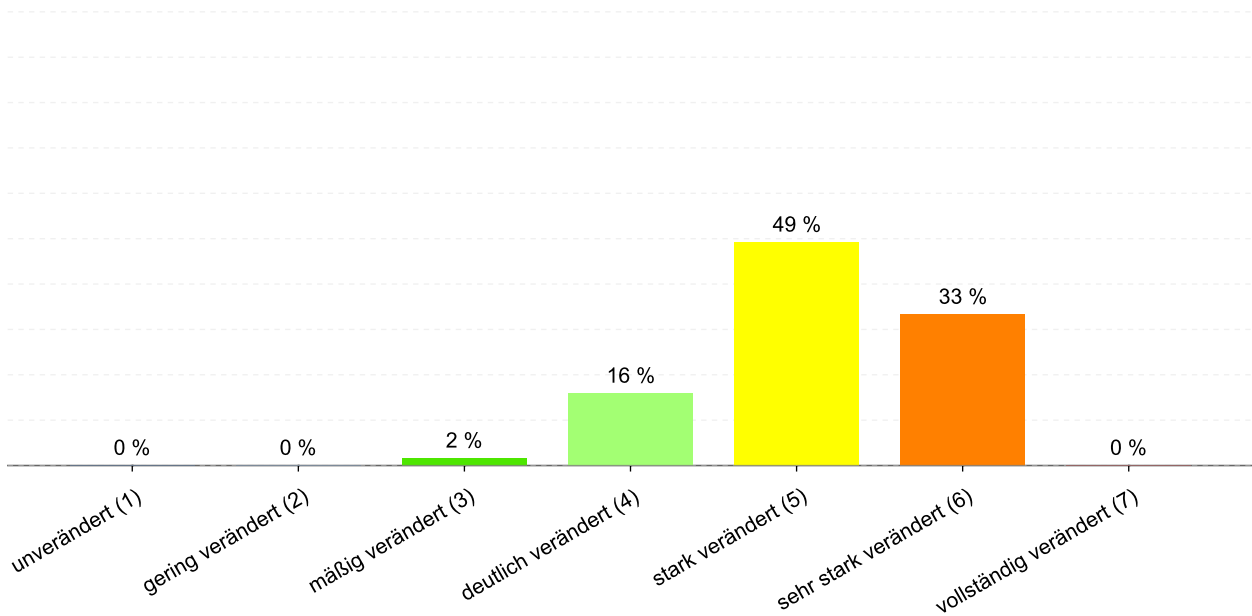
Abbildung 6: Anteil der Gewässerstrukturklassen im Wasserkörper DERW_DENW_2744_1_7: Rotbach

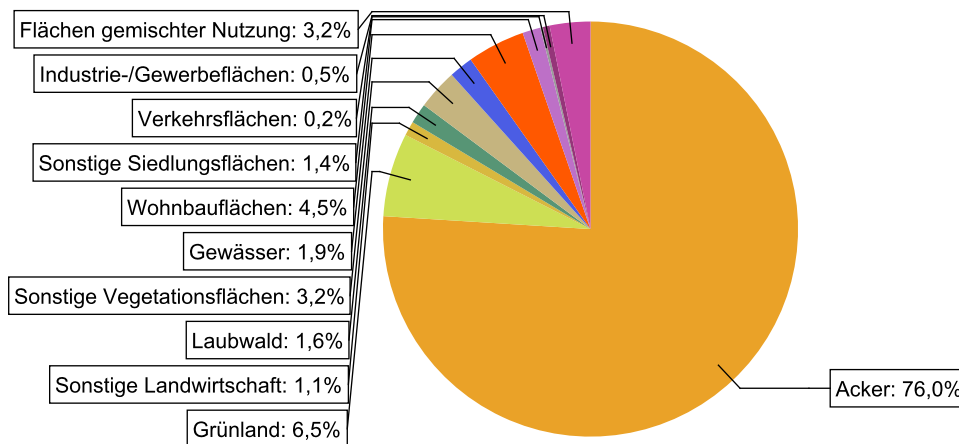
Abbildung 7: Landnutzung im Einzugsgebiet des Wasserkörpers DERW_DENW_2744_7_22: Rotbach, basierend auf ATKIS-Daten 2024. Landnutzungstypen mit weniger als 0,1% Anteil sind nicht dargestellt.

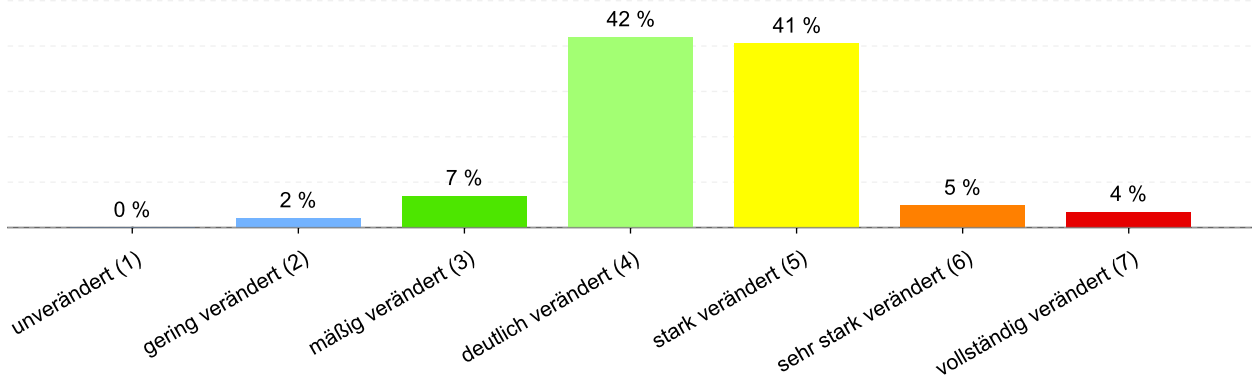
Abbildung 8: Anteil der Gewässerstrukturklassen im Wasserkörper DERW_DENW_2744_7_22: Rotbach

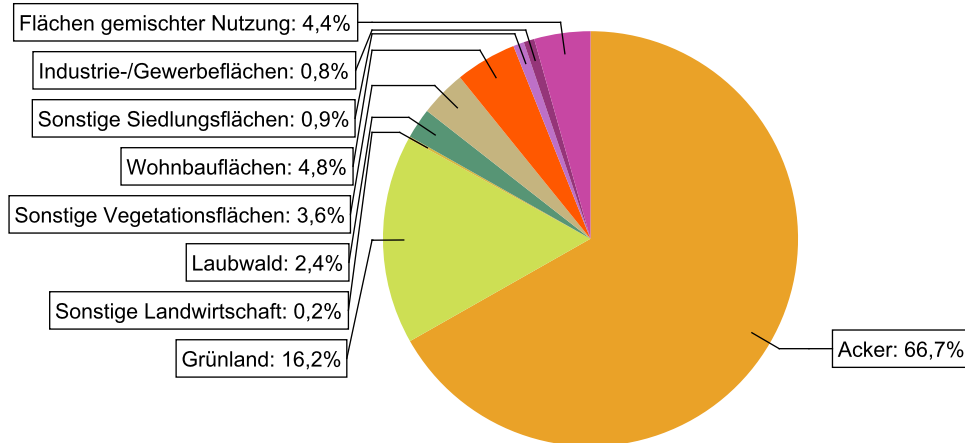
Abbildung 9: Landnutzung im Einzugsgebiet des Wasserkörpers DERW_DENW_2744_22_26: Rotbach, basierend auf ATKIS-Daten 2024. Landnutzungstypen mit weniger als 0,1% Anteil sind nicht dargestellt.

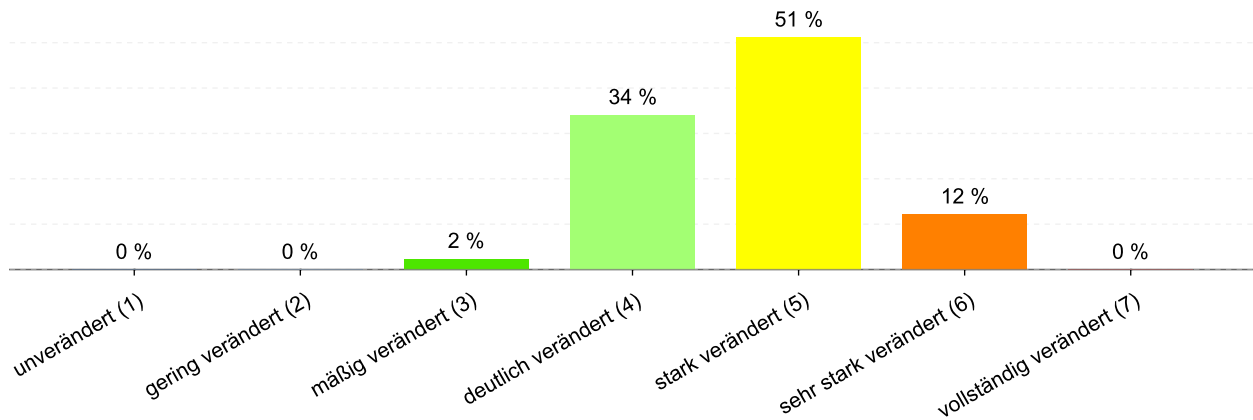
Abbildung 10: Anteil der Gewässerstrukturklassen im Wasserkörper DERW_DENW_2744_22_26: Rotbach

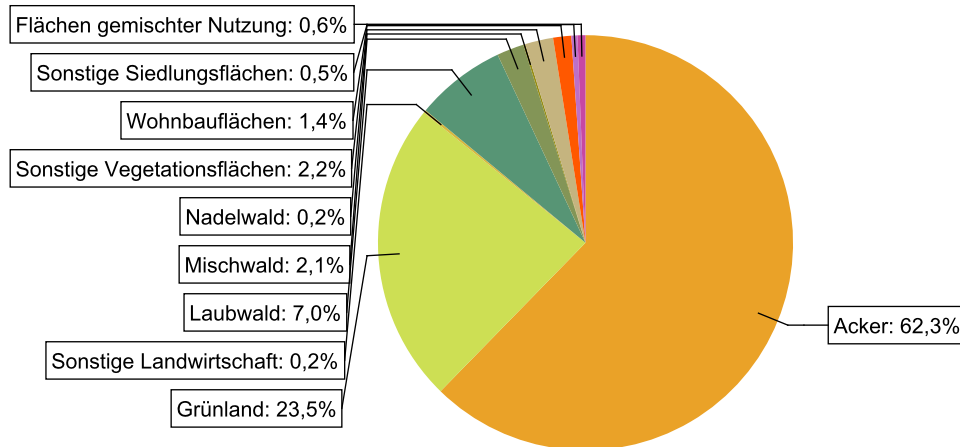
Abbildung 11: Landnutzung im Einzugsgebiet des Wasserkörpers DERW_DENW_2744_26_30: Rotbach, basierend auf ATKIS-Daten 2024. Landnutzungstypen mit weniger als 0,1% Anteil sind nicht dargestellt.

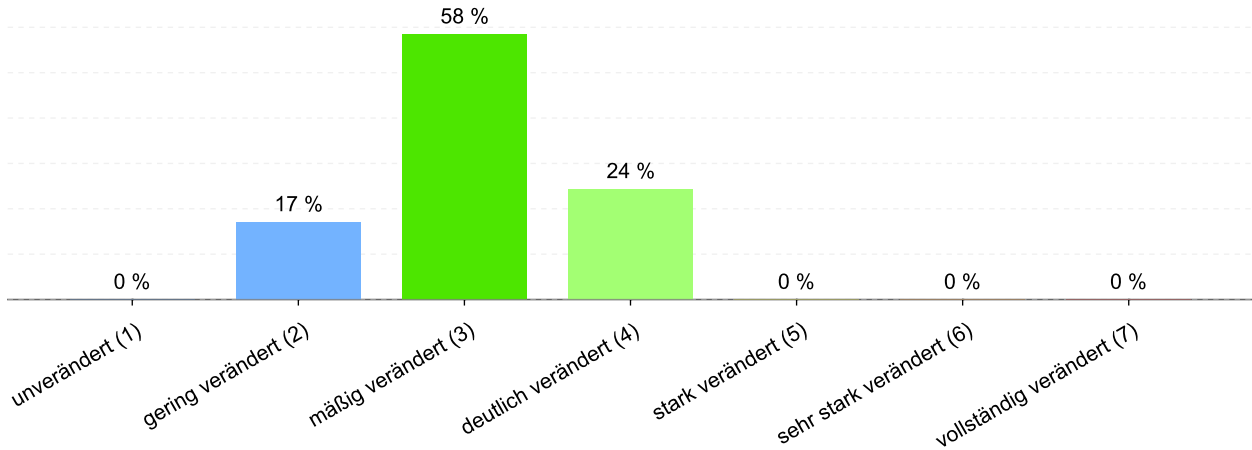
Abbildung 12: Anteil der Gewässerstrukturklassen im Wasserkörper DERW_DENW_2744_26_30: Rotbach

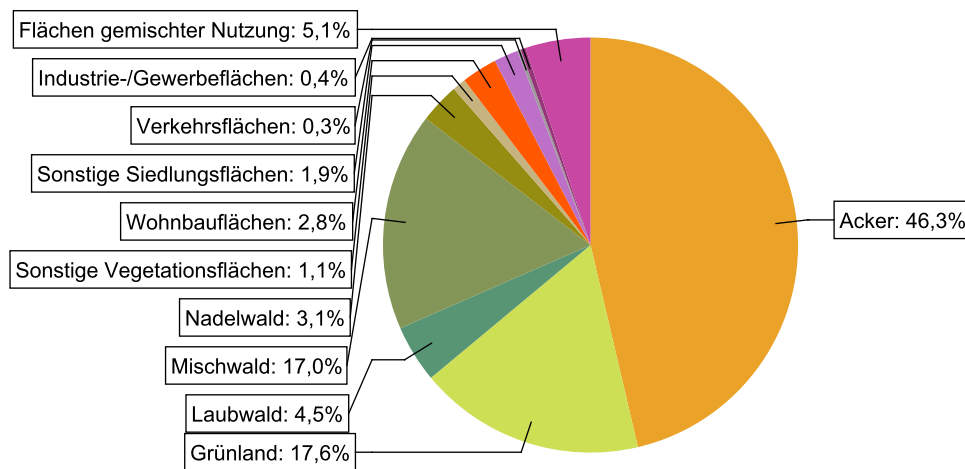
Abbildung 13: Landnutzung im Einzugsgebiet des Wasserkörpers DERW_DENW_2744_30_39: Rotbach, basierend auf ATKIS-Daten 2024. Landnutzungstypen mit weniger als 0,1% Anteil sind nicht dargestellt.

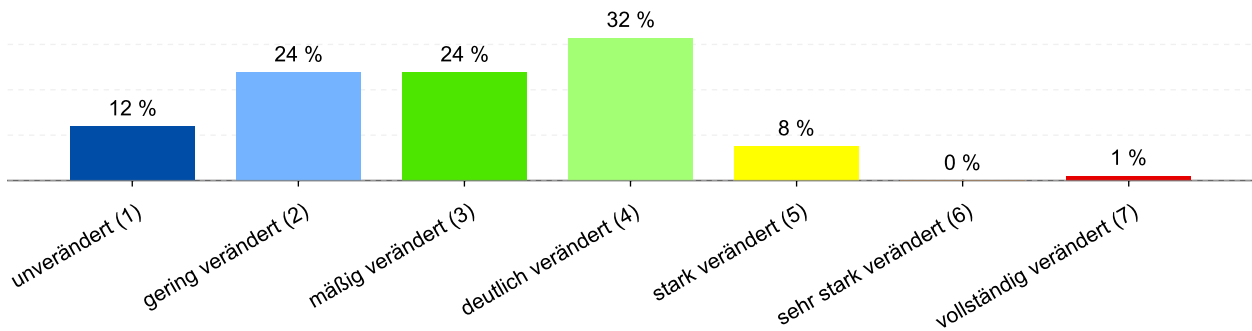
Abbildung 14: Anteil der Gewässerstrukturklassen im Wasserkörper DERW_DENW_2744_30_39: Rotbach

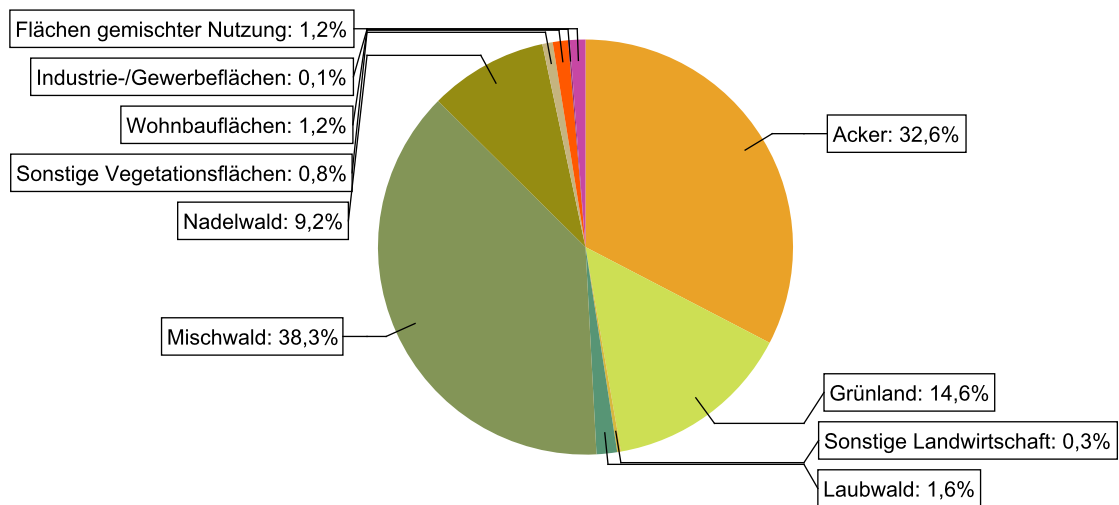
Abbildung 15: Landnutzung im Einzugsgebiet des Wasserkörpers DERW_DENW_27442_0_4: Eselsbach, basierend auf ATKIS-Daten 2024. Landnutzungstypen mit weniger als 0,1% Anteil sind nicht dargestellt.

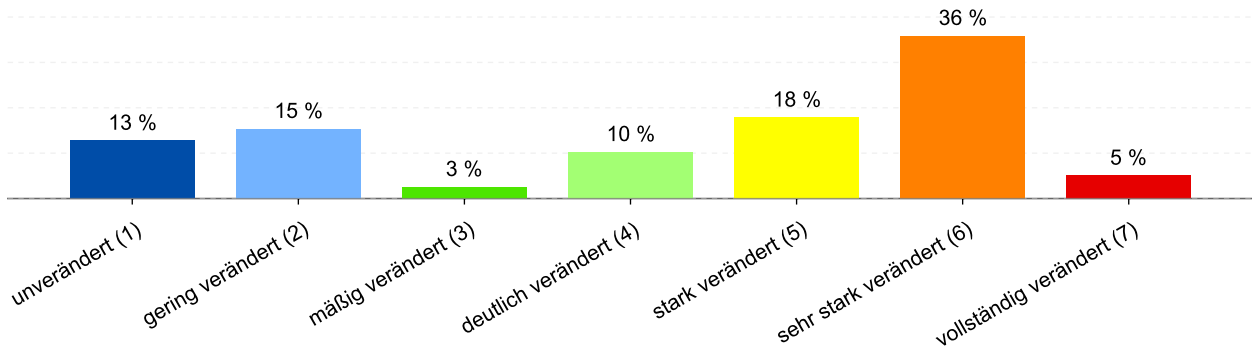
Abbildung 16: Anteil der Gewässerstrukturklassen im Wasserkörper DERW_DENW_27442_0_4: Eselsbach

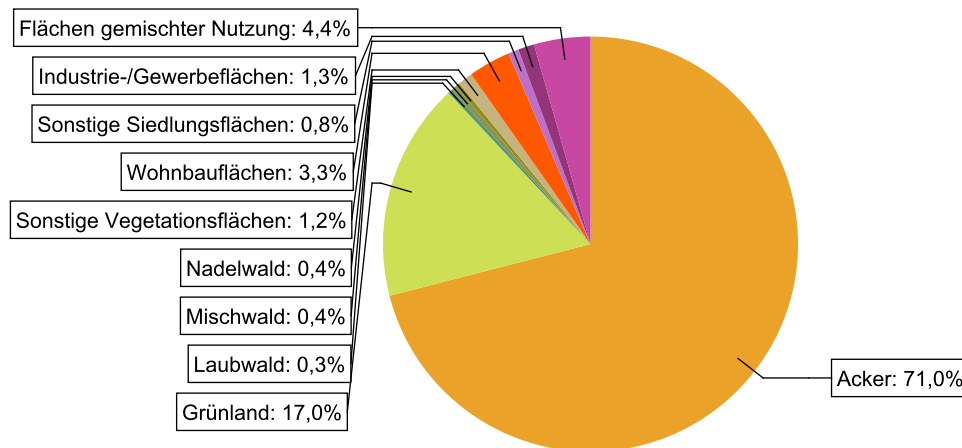
Abbildung 17: Landnutzung im Einzugsgebiet des Wasserkörpers DERW_DENW_274452_0_4: Bürvenicher Bach, basierend auf ATKIS-Daten 2024. Landnutzungstypen mit weniger als 0,1% Anteil sind nicht dargestellt.

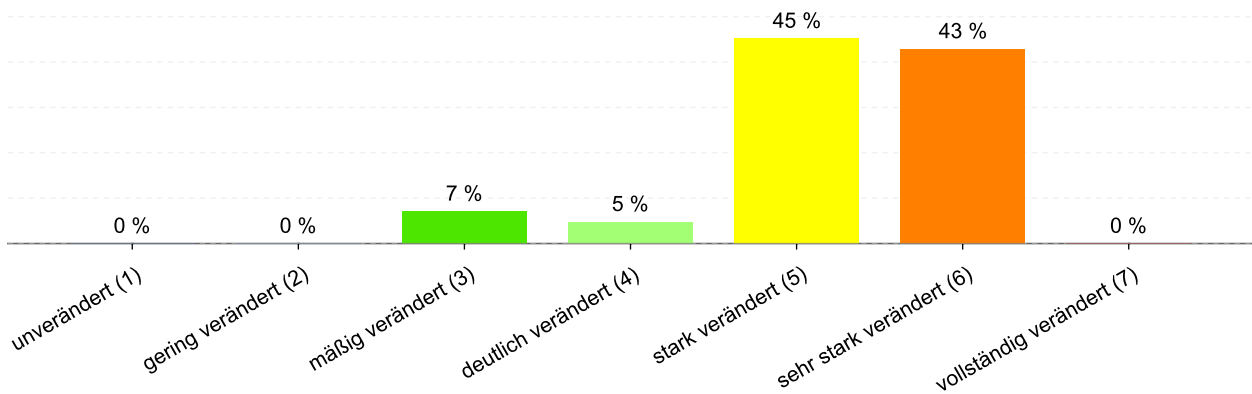
Abbildung 18: Anteil der Gewässerstrukturklassen im Wasserkörper DERW_DENW_274452_0_4: Bürvenicher Bach

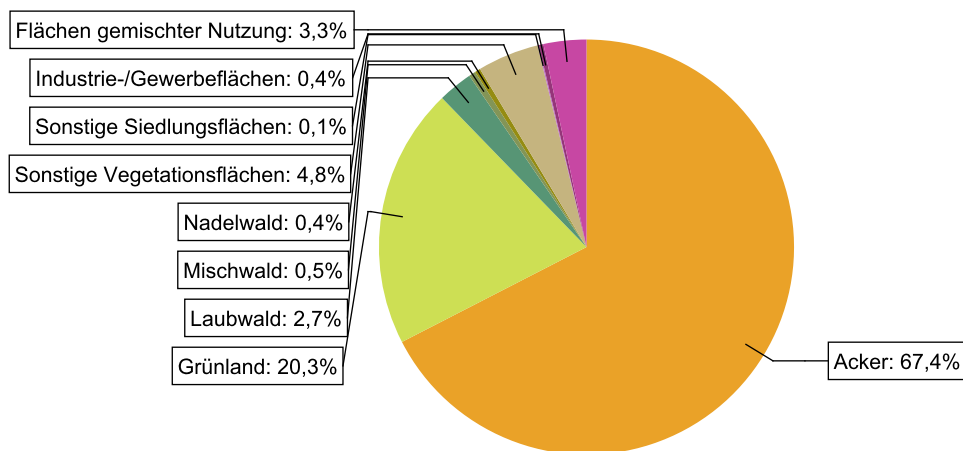
Abbildung 19: Landnutzung im Einzugsgebiet des Wasserkörpers DERW_DENW_274452_4_8: Bergbach, basierend auf ATKIS-Daten 2024. Landnutzungstypen mit weniger als 0,1% Anteil sind nicht dargestellt.

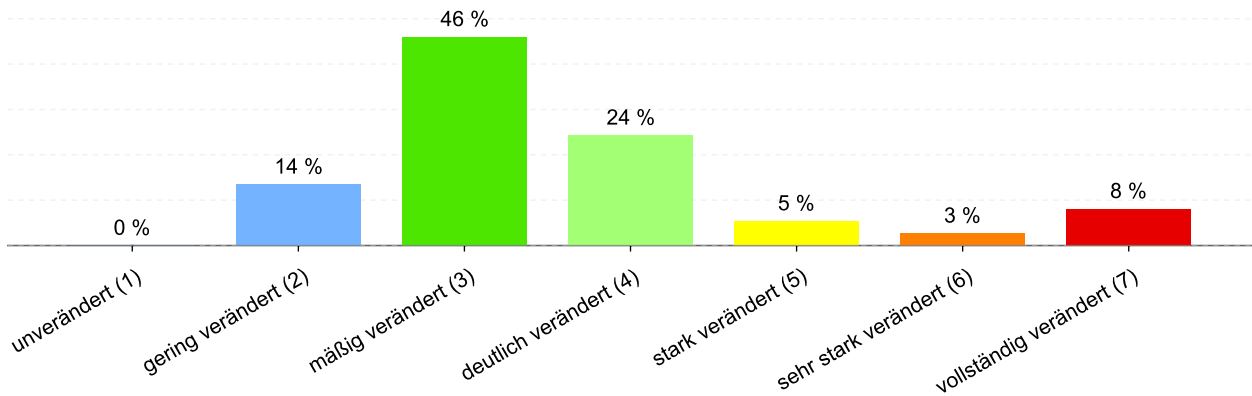
Abbildung 20: Anteil der Gewässerstrukturklassen im Wasserkörper DERW_DENW_274452_4_8: Bergbach

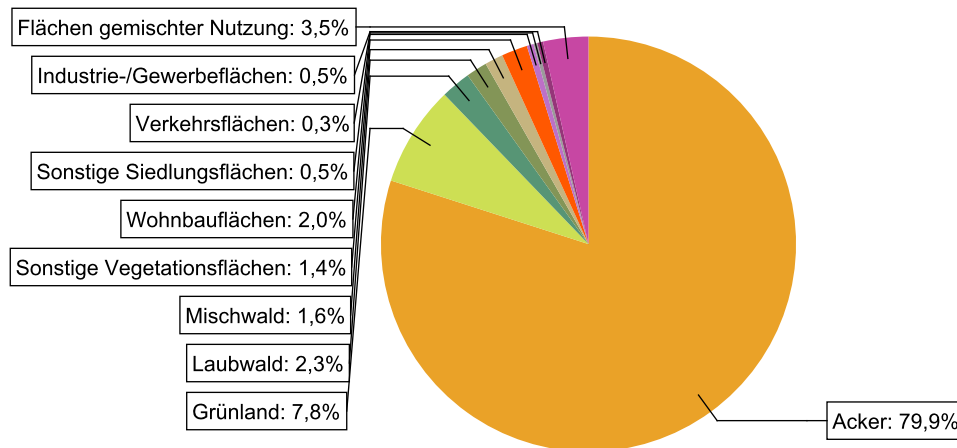
Abbildung 21: Landnutzung im Einzugsgebiet des Wasserkörpers DERW_DENW_27446_0_9: Wollersheimer Bach, basierend auf ATKIS-Daten 2024. Landnutzungstypen mit weniger als 0,1% Anteil sind nicht dargestellt.

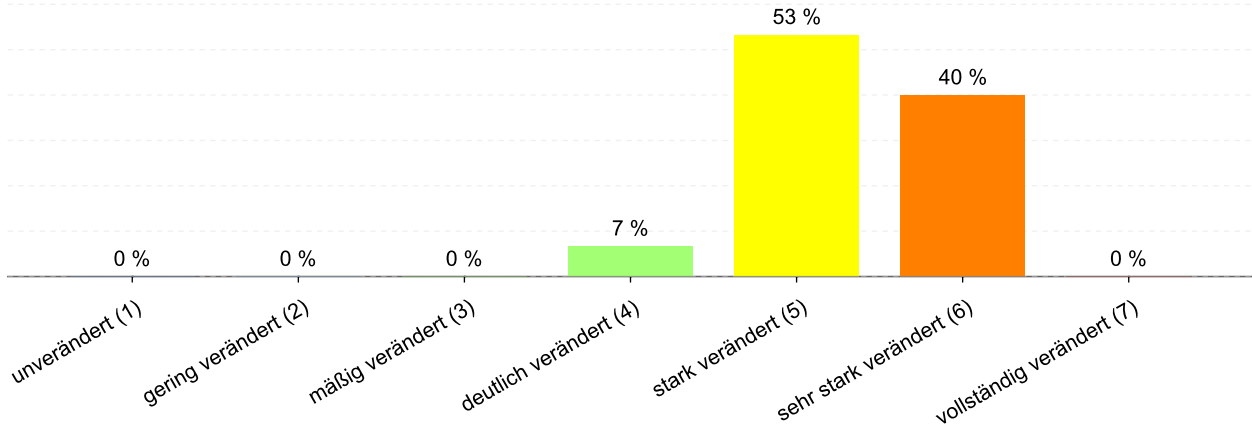
Abbildung 22: Anteil der Gewässerstrukturklassen im Wasserkörper DERW_DENW_27446_0_9: Wollersheimer Bach

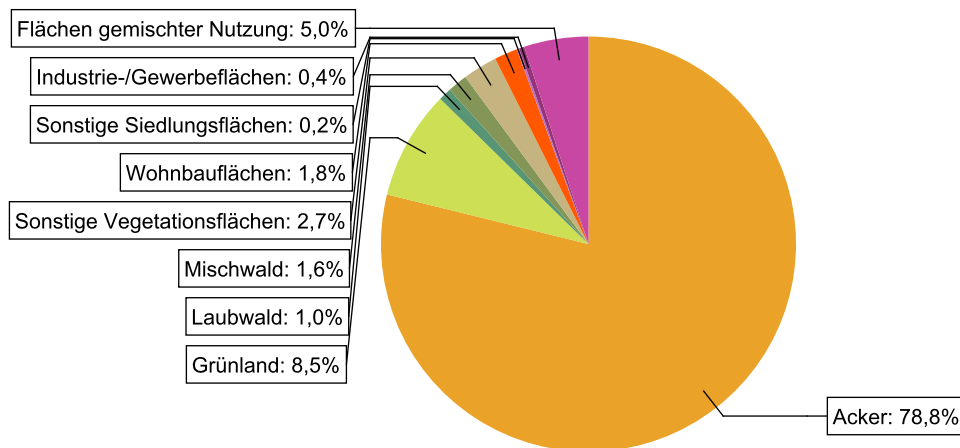
Abbildung 23: Landnutzung im Einzugsgebiet des Wasserkörpers DERW_DENW_27446_9_12: Wollersheimer Bach, basierend auf ATKIS-Daten 2024. Landnutzungstypen mit weniger als 0,1% Anteil sind nicht dargestellt.

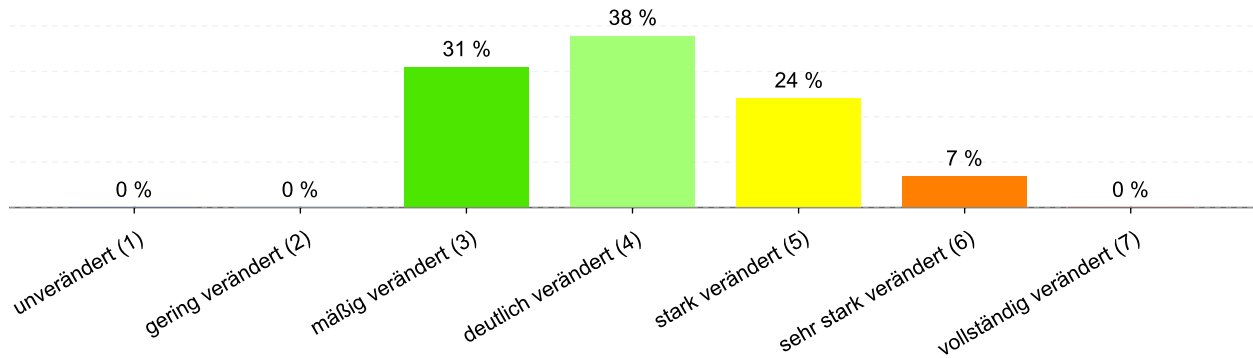
Abbildung 24: Anteil der Gewässerstrukturklassen im Wasserkörper DERW_DENW_27446_9_12: Wollersheimer Bach

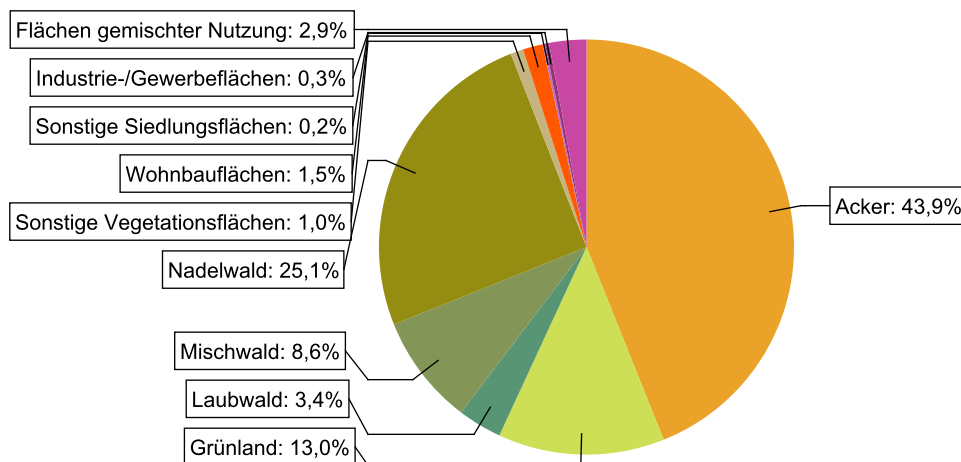
Abbildung 25: Landnutzung im Einzugsgebiet des Wasserkörpers DERW_DENW_27446_12_22: Schafsbach, basierend auf ATKIS-Daten 2024. Landnutzungstypen mit weniger als 0,1% Anteil sind nicht dargestellt.

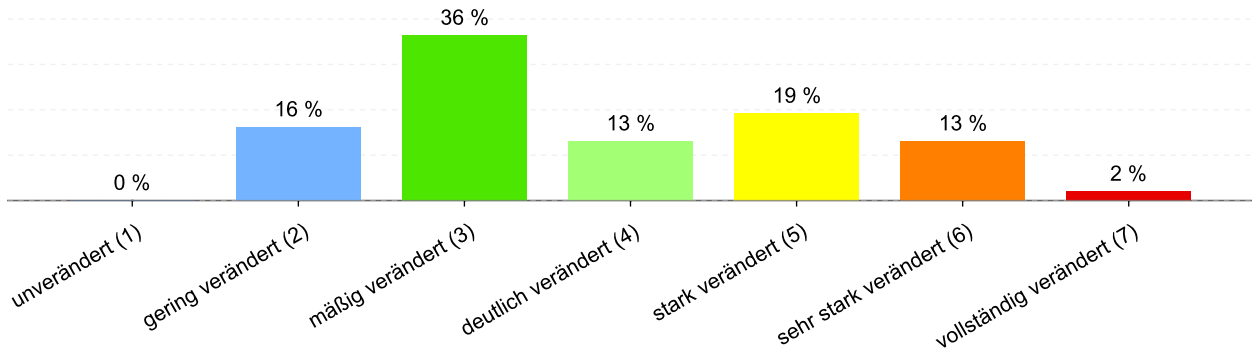
Abbildung 26: Anteil der Gewässerstrukturklassen im Wasserkörper DERW_DENW_27446_12_22: Schafsbach

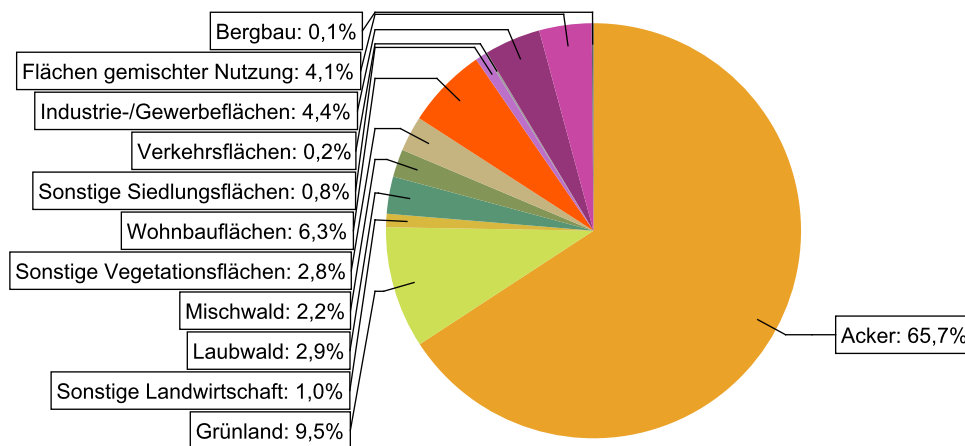
Abbildung 27: Landnutzung im Einzugsgebiet des Wasserkörpers DERW_DENW_27448_0_11: Bleibach, basierend auf ATKIS-Daten 2024. Landnutzungstypen mit weniger als 0,1% Anteil sind nicht dargestellt.

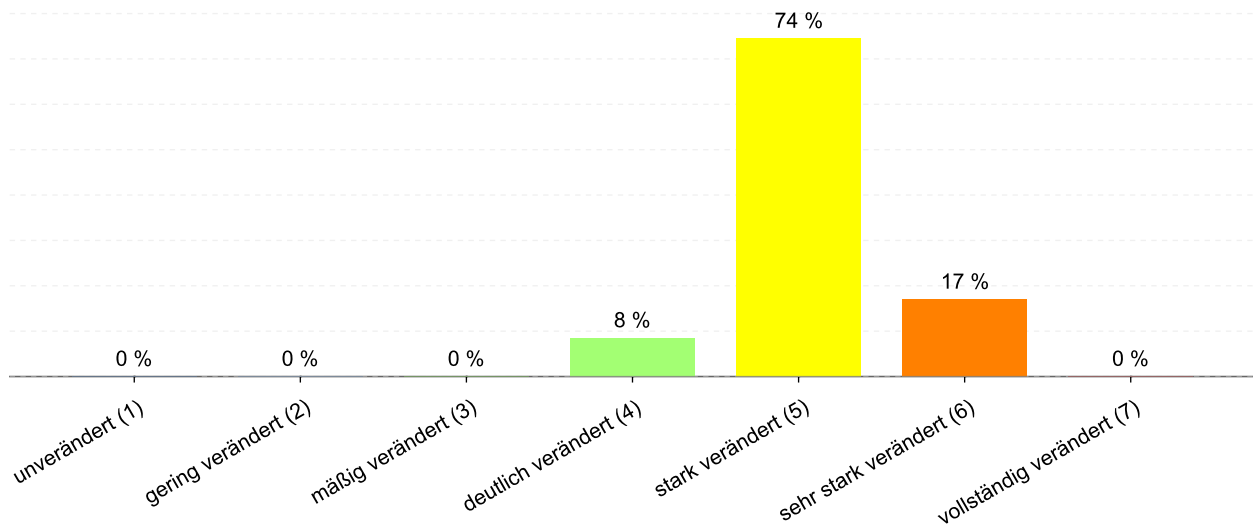
Abbildung 28: Anteil der Gewässerstrukturklassen im Wasserkörper DERW_DENW_27448_0_11: Bleibach

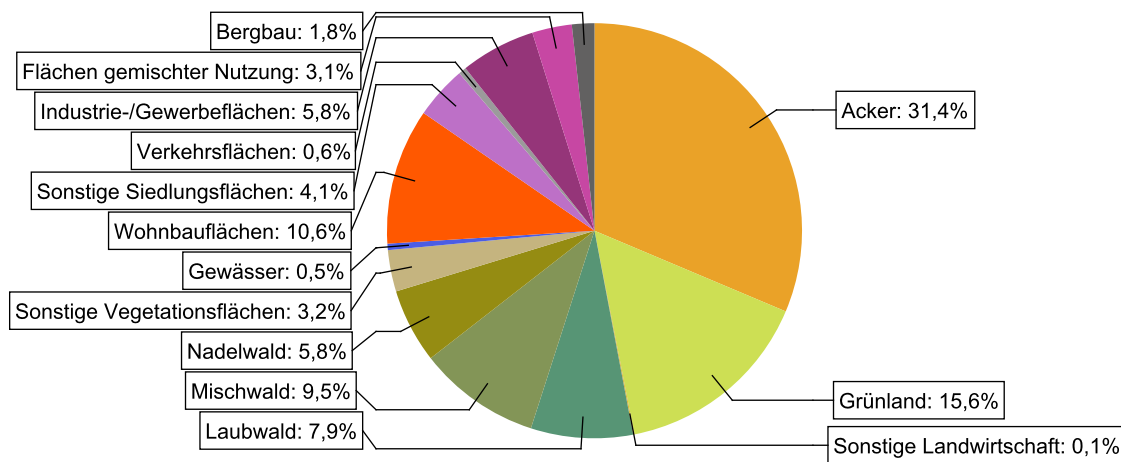
Abbildung 29: Landnutzung im Einzugsgebiet des Wasserkörpers DERW_DENW_27448_11_24: Bleibach, basierend auf ATKIS-Daten 2024. Landnutzungstypen mit weniger als 0,1% Anteil sind nicht dargestellt.

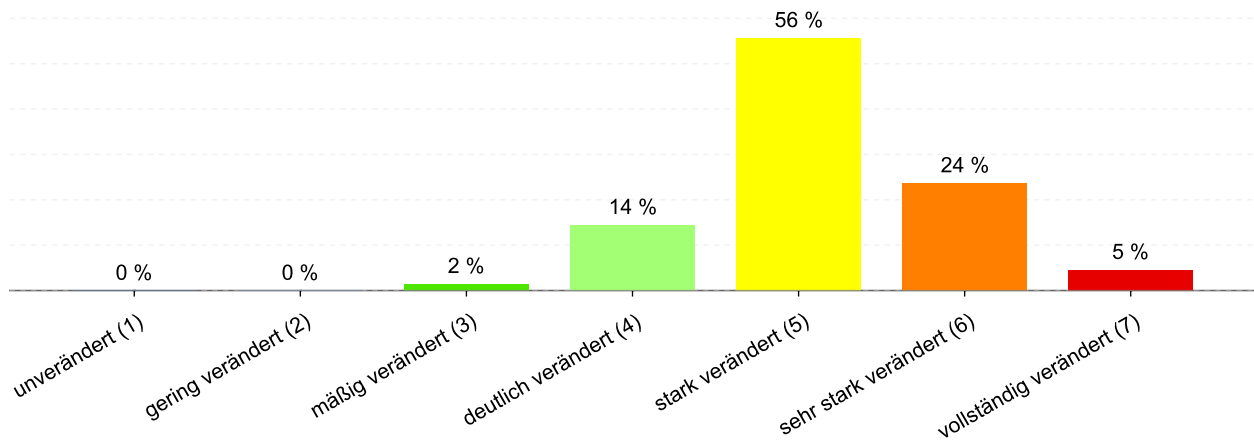
Abbildung 30: Anteil der Gewässerstrukturklassen im Wasserkörper DERW_DENW_27448_11_24: Bleibach

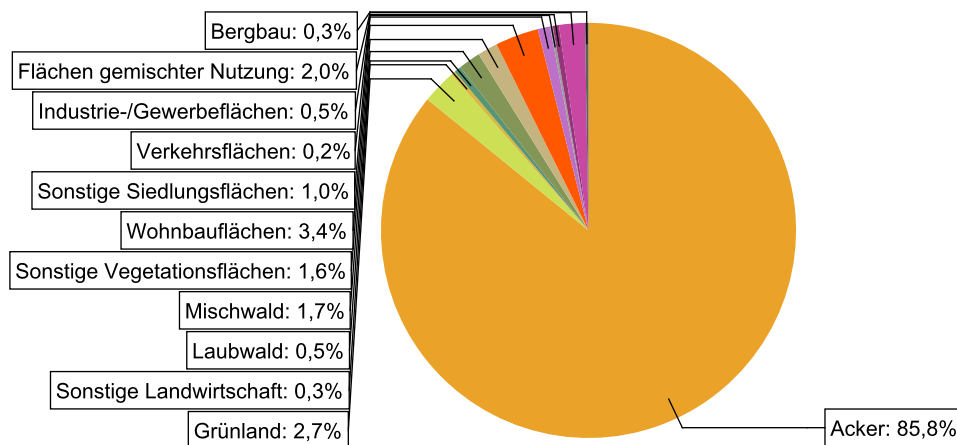
Abbildung 31: Landnutzung im Einzugsgebiet des Wasserkörpers DERW_DENW_274492_0_7: Lechenicher Mühlengraben, basierend auf ATKIS-Daten 2024. Landnutzungstypen mit weniger als 0,1% Anteil sind nicht dargestellt.

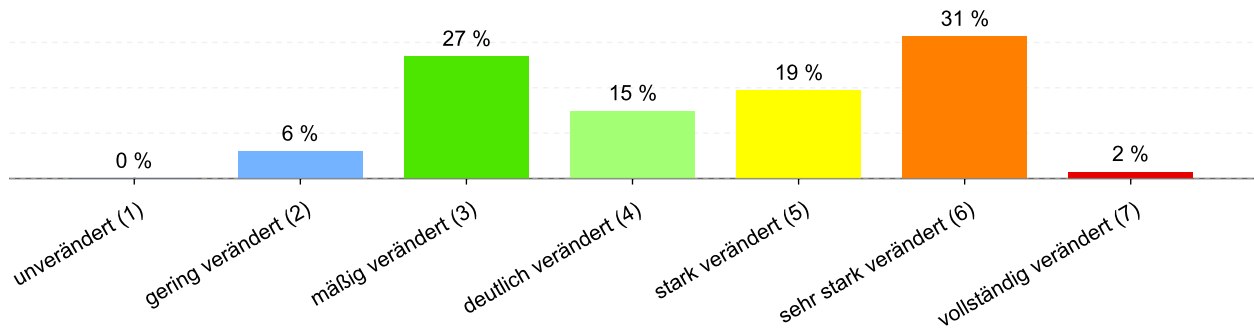
Abbildung 32: Anteil der Gewässerstrukturklassen im Wasserkörper DERW_DENW_274492_0_7: Lechenicher Mühlengraben

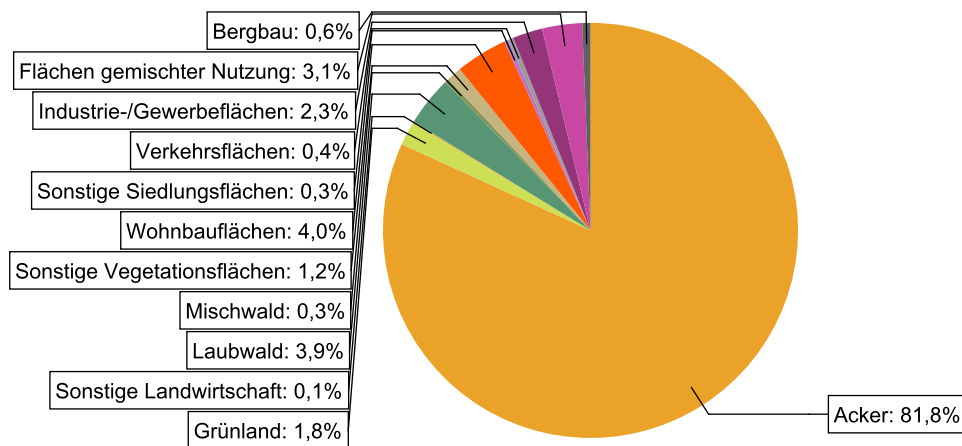
Abbildung 33: Landnutzung im Einzugsgebiet des Wasserkörpers DERW_DENW_2744922_0_8: Erpa, basierend auf ATKIS-Daten 2024. Landnutzungstypen mit weniger als 0,1% Anteil sind nicht dargestellt.

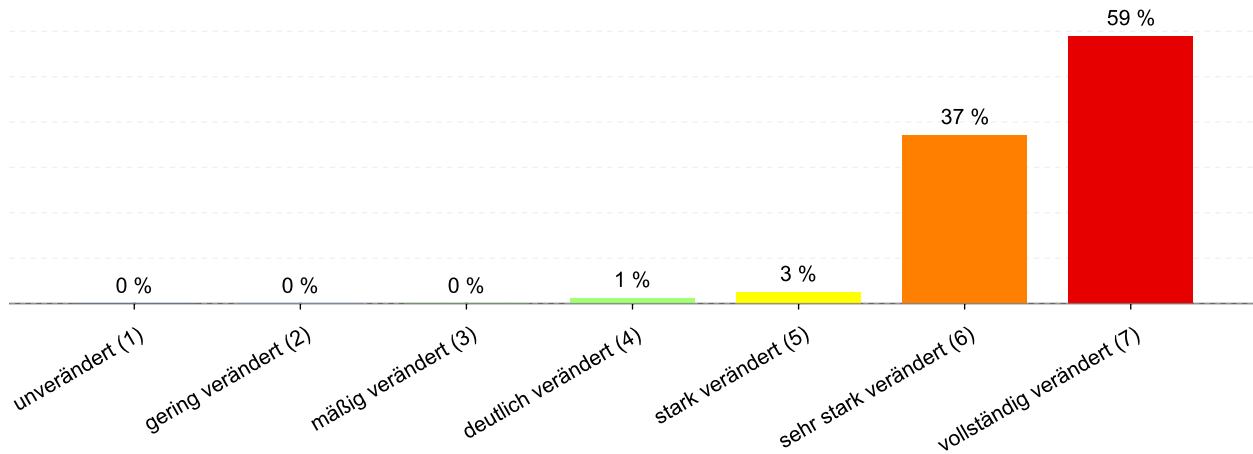
Abbildung 34: Anteil der Gewässerstrukturklassen im Wasserkörper DERW_DENW_2744922_0_8: Erpa

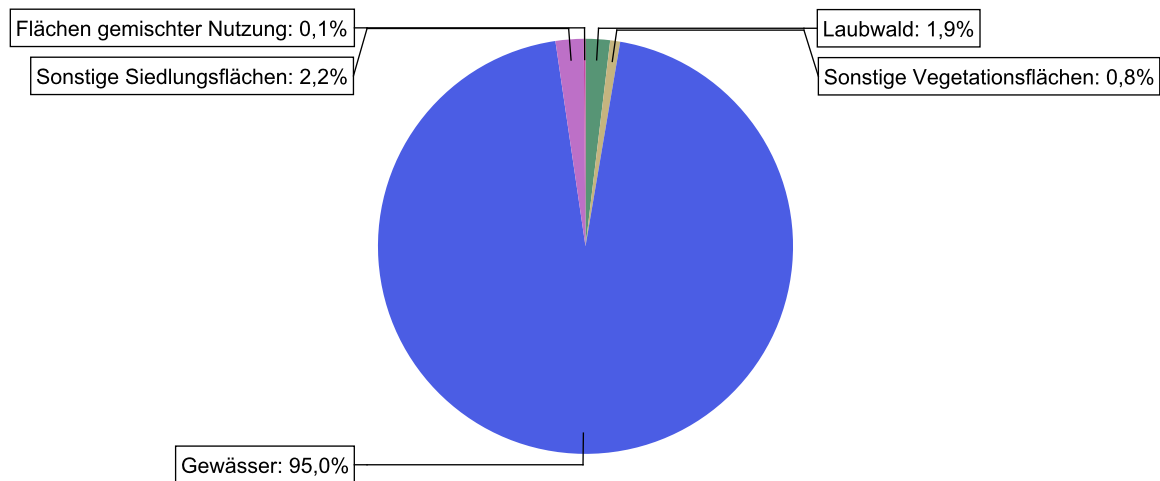
Abbildung 35: Landnutzung im Einzugsgebiet des Wasserkörpers DELW_DENW_8000127447: Zülpicher See, basierend auf ATKIS-Daten 2024. Landnutzungstypen mit weniger als 0,1% Anteil sind nicht dargestellt.
