# 1 Übersicht über die Planungseinheit PE\_ERF\_1400: Swist

## **1.1 Lage der Planungseinheit PE\_ERF\_1400: Swist im Teileinzugsgebiet Erft NRW**

### Planungseinheiten-Steckbrief

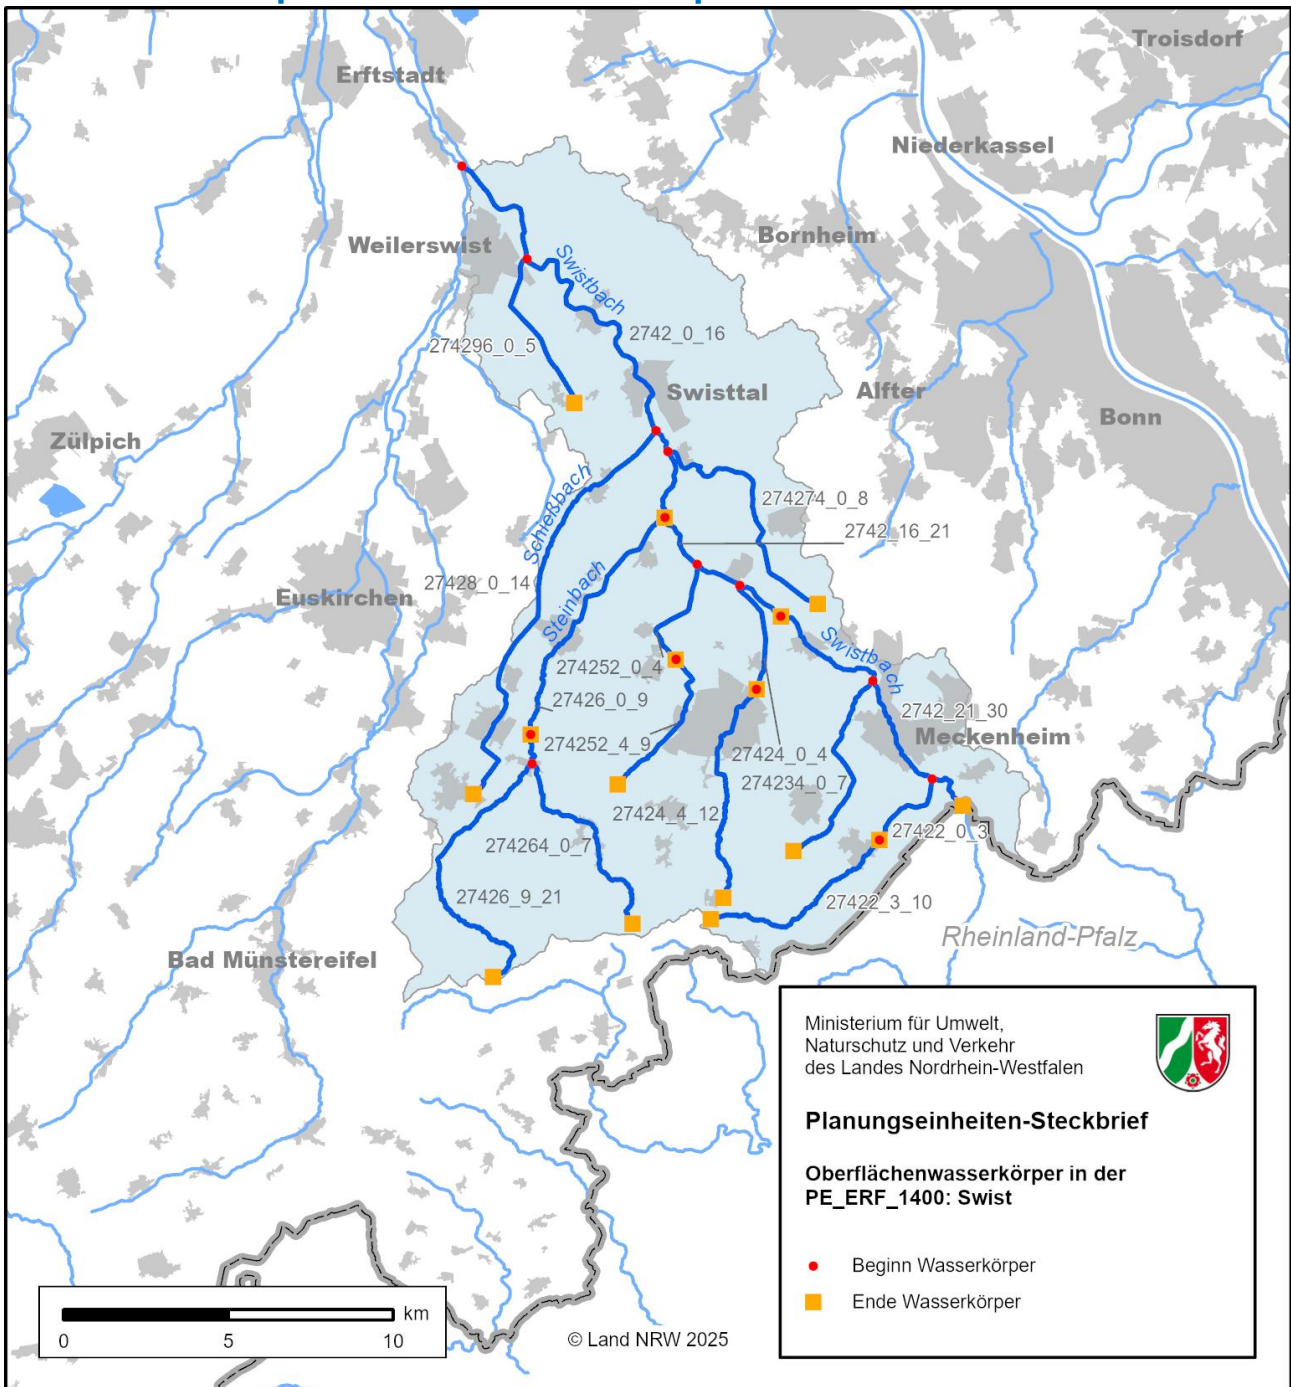
Abbildung 2: Oberflächenwasserkörper in der Planungseinheit PE\_ERF\_1400: Swist

Tabelle 1: Liste der Oberflächenwasserkörper (OWK) in der Planungseinheit PE\_ERF\_1400: Swist inklusive ausgewählter Stammdaten, Ausweisung und Bewertungen. EZG = Einzugsgebiet, NWB = natürlicher Wasserkörper, AWB = künstlicher Wasserkörper, HMWB = erheblich veränderter Wasserkörper. Für NWB wird der ökologische Zustand, für HMWB oder AWB das ökologische Potenzial bewertet.

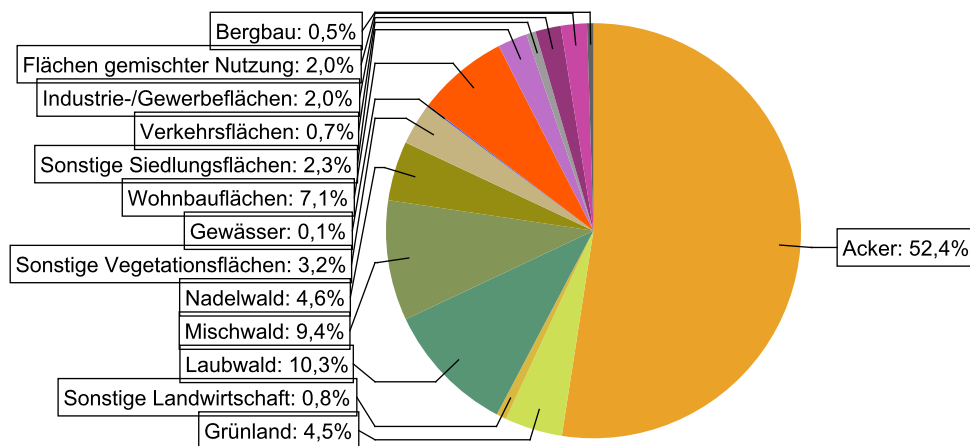
Abbildung 3: Landnutzung im Einzugsgebiet des Wasserkörpers DERW\_DENW\_2742\_0\_16: Swistbach, basierend auf ATKIS-Daten 2024. Landnutzungstypen mit weniger als 0,1% Anteil sind nicht dargestellt.

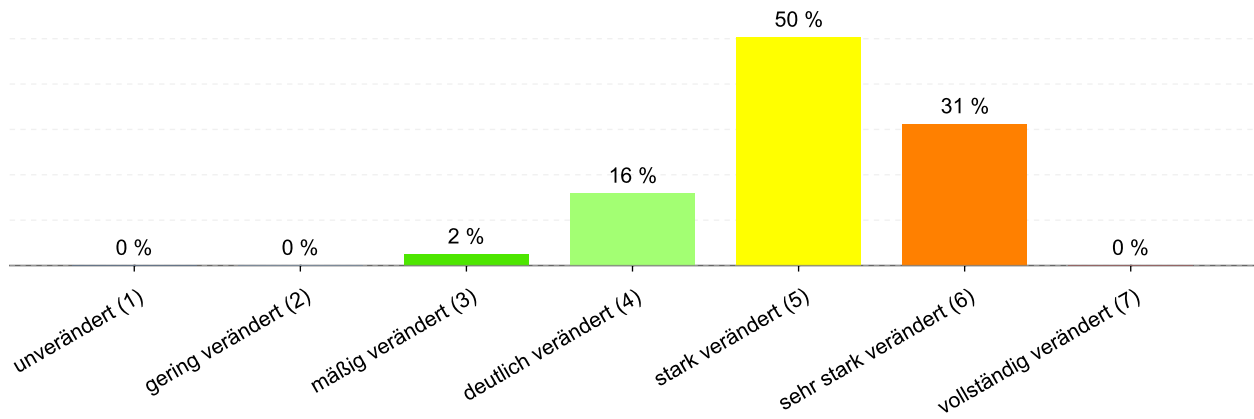
Abbildung 4: Anteil der Gewässerstrukturklassen im Wasserkörper DERW\_DENW\_2742\_0\_16: Swistbach

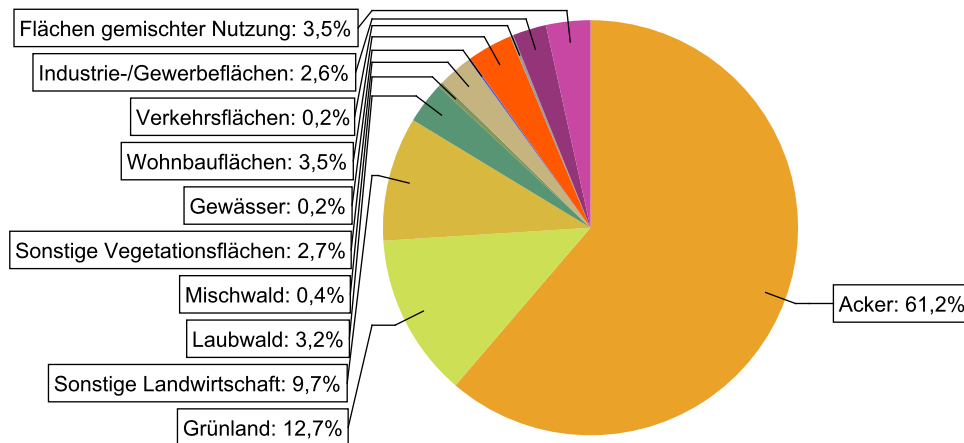
Abbildung 5: Landnutzung im Einzugsgebiet des Wasserkörpers DERW\_DENW\_2742\_16\_21: Swistbach, basierend auf ATKIS-Daten 2024. Landnutzungstypen mit weniger als 0,1% Anteil sind nicht dargestellt.

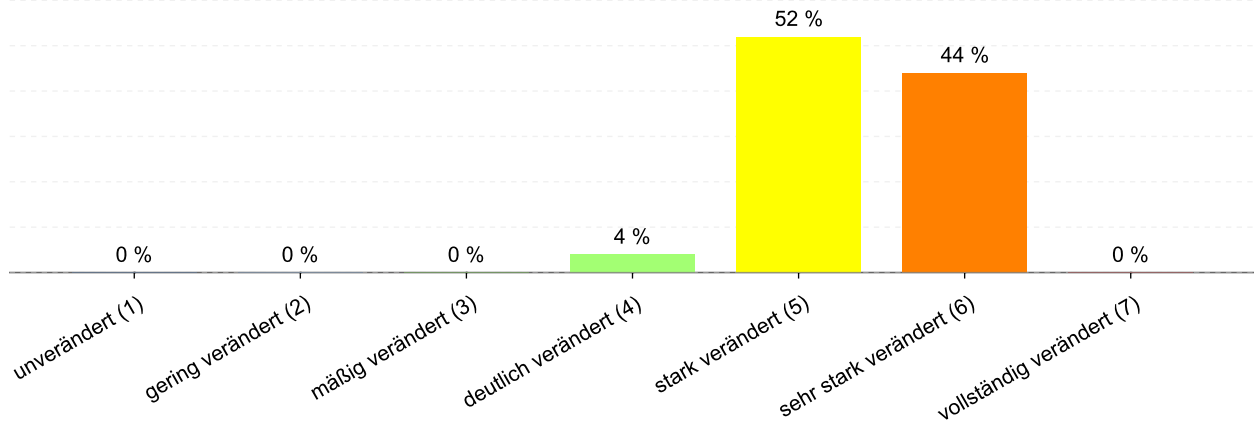
Abbildung 6: Anteil der Gewässerstrukturklassen im Wasserkörper DERW\_DENW\_2742\_16\_21: Swistbach

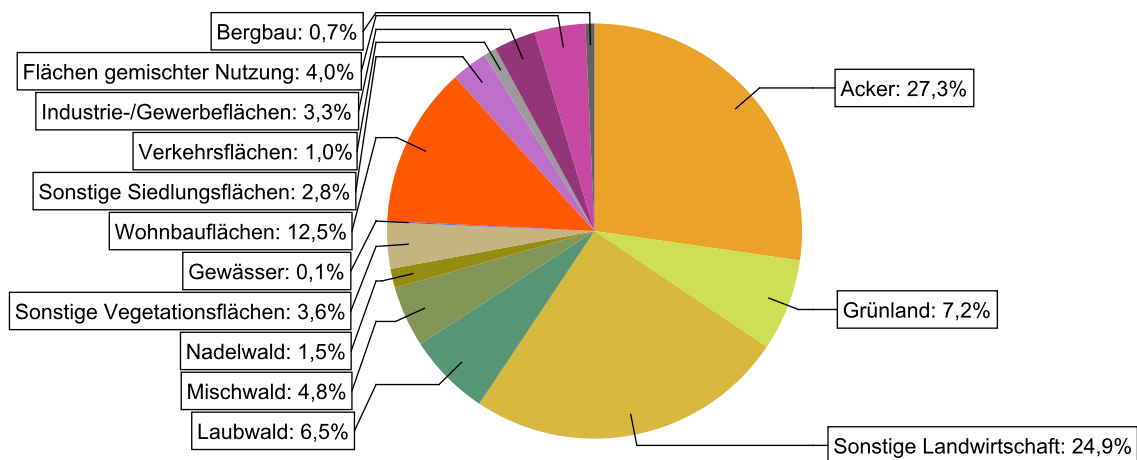
Abbildung 7: Landnutzung im Einzugsgebiet des Wasserkörpers DERW\_DENW\_2742\_21\_30: Swistbach, basierend auf ATKIS-Daten 2024. Landnutzungstypen mit weniger als 0,1% Anteil sind nicht dargestellt.

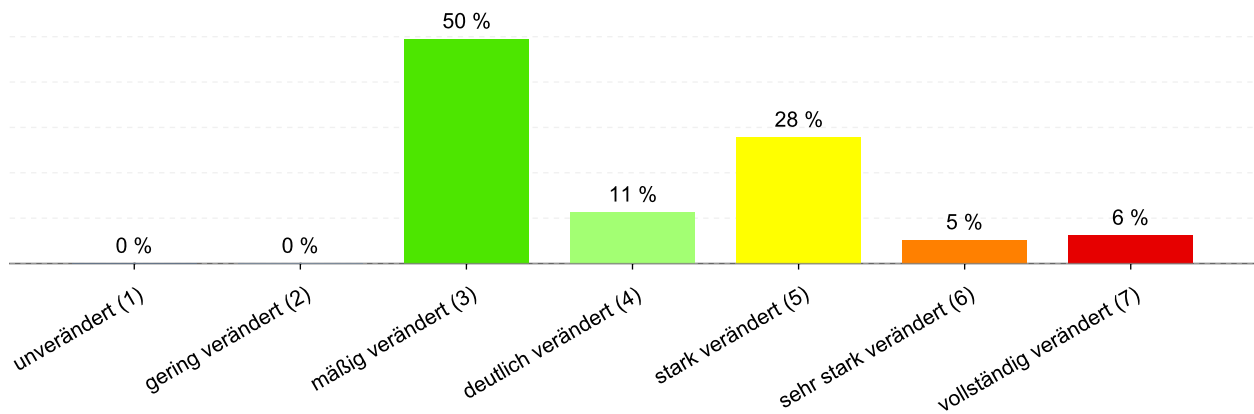
Abbildung 8: Anteil der Gewässerstrukturklassen im Wasserkörper DERW\_DENW\_2742\_21\_30: Swistbach

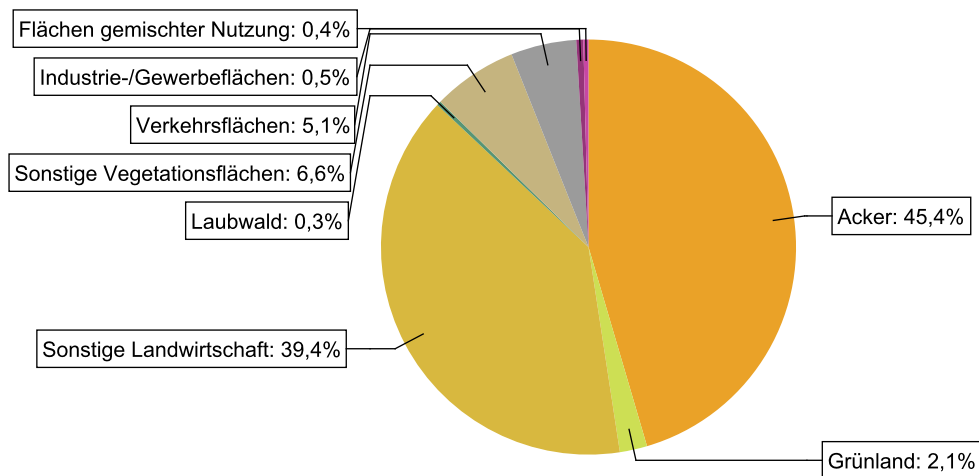
Abbildung 9: Landnutzung im Einzugsgebiet des Wasserkörpers DERW\_DENW\_27422\_0\_3: Altendorfer Bach, basierend auf ATKIS-Daten 2024. Landnutzungstypen mit weniger als 0,1% Anteil sind nicht dargestellt.

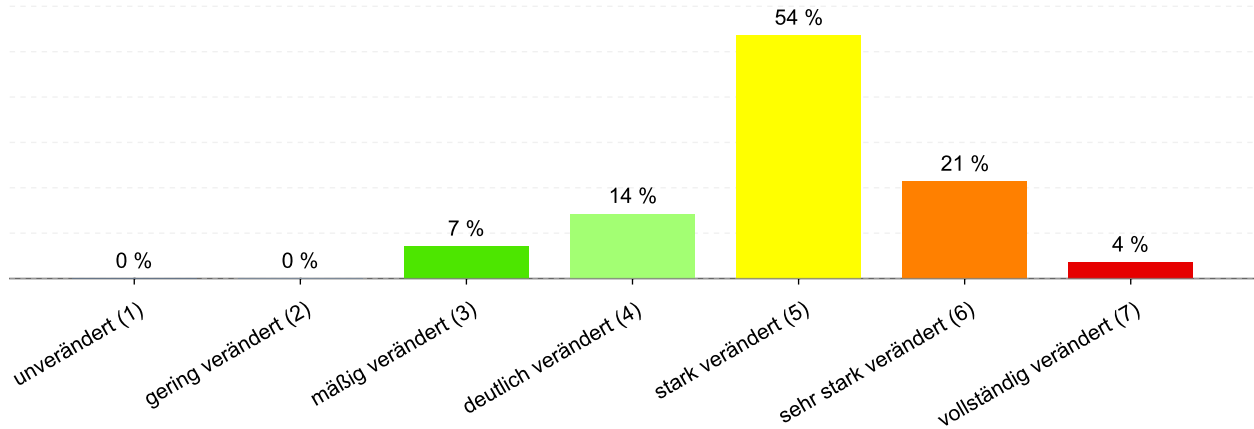
Abbildung 10: Anteil der Gewässerstrukturklassen im Wasserkörper DERW\_DENW\_27422\_0\_3: Altendorfer Bach

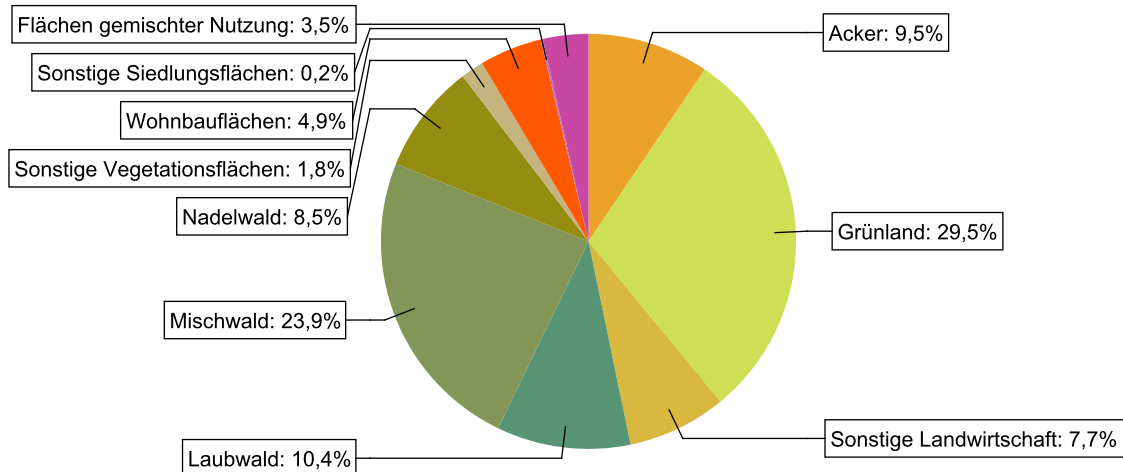
Abbildung 11: Landnutzung im Einzugsgebiet des Wasserkörpers DERW\_DENW\_27422\_3\_10: Altendorfer Bach, basierend auf ATKIS-Daten 2024. Landnutzungstypen mit weniger als 0,1% Anteil sind nicht dargestellt.

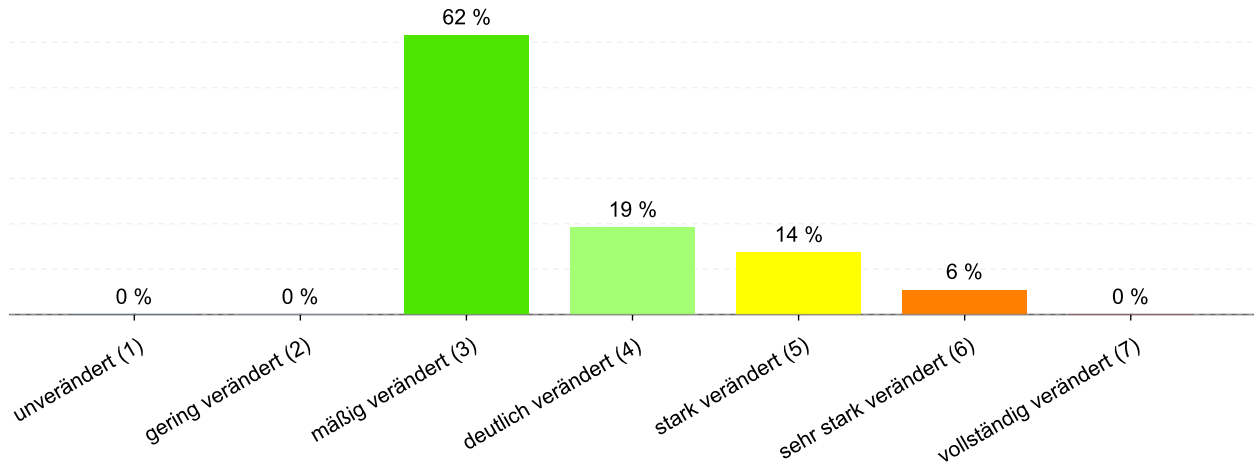
Abbildung 12: Anteil der Gewässerstrukturklassen im Wasserkörper DERW\_DENW\_27422\_3\_10: Altendorfer Bach

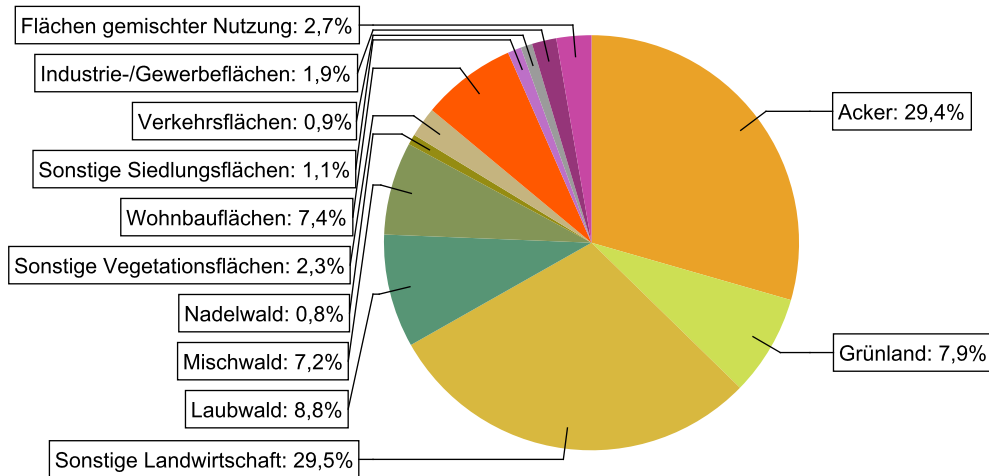
Abbildung 13: Landnutzung im Einzugsgebiet des Wasserkörpers DERW\_DENW\_274234\_0\_7: Morsbach, basierend auf ATKIS-Daten 2024. Landnutzungstypen mit weniger als 0,1% Anteil sind nicht dargestellt.

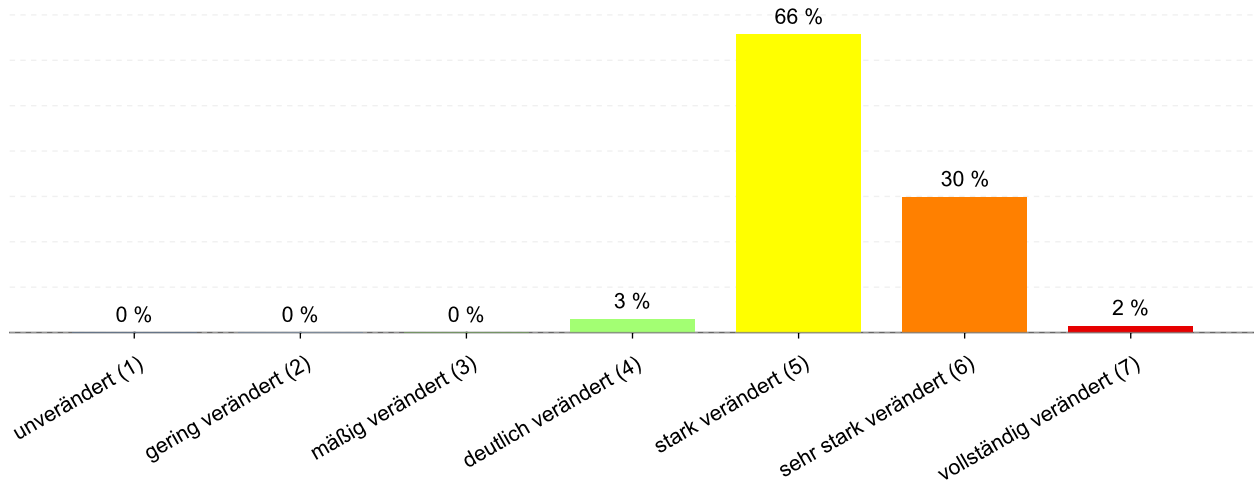
Abbildung 14: Anteil der Gewässerstrukturklassen im Wasserkörper DERW\_DENW\_274234\_0\_7: Morsbach

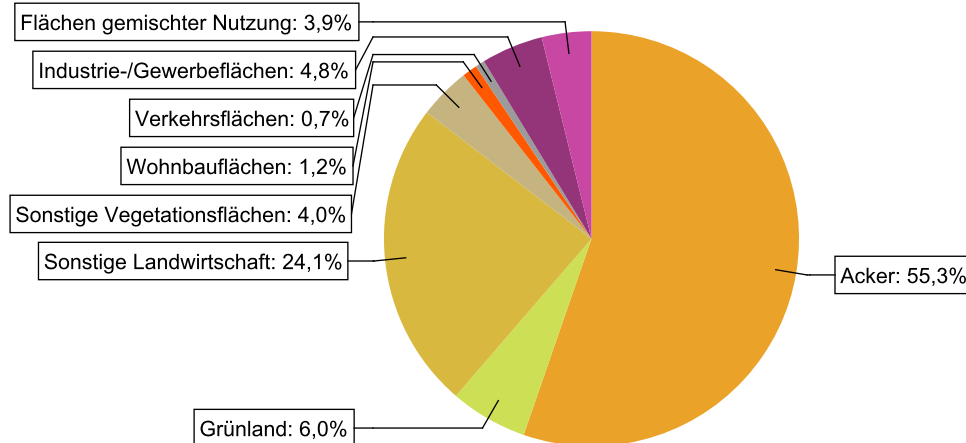
Abbildung 15: Landnutzung im Einzugsgebiet des Wasserkörpers DERW\_DENW\_27424\_0\_4: Eulenbach, basierend auf ATKIS-Daten 2024. Landnutzungstypen mit weniger als 0,1% Anteil sind nicht dargestellt.

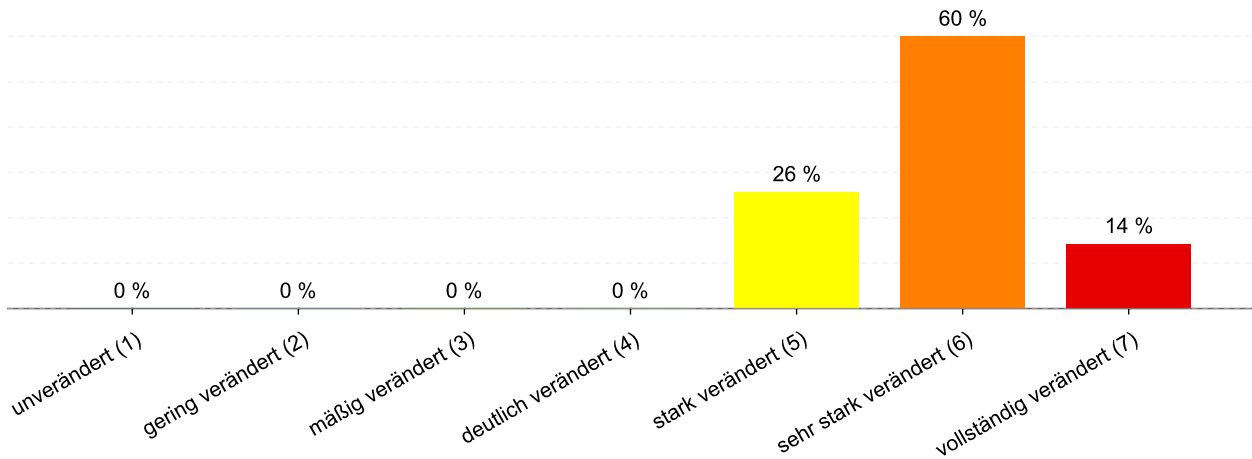
Abbildung 16: Anteil der Gewässerstrukturklassen im Wasserkörper DERW\_DENW\_27424\_0\_4: Eulenbach

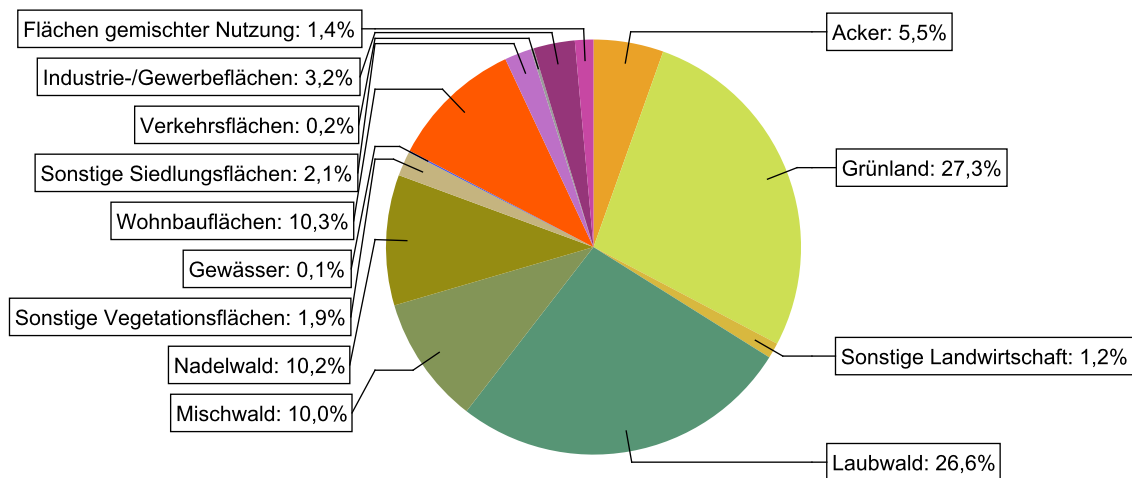
Abbildung 17: Landnutzung im Einzugsgebiet des Wasserkörpers DERW\_DENW\_27424\_4\_12: Eulenbach, basierend auf ATKIS-Daten 2024. Landnutzungstypen mit weniger als 0,1% Anteil sind nicht dargestellt.

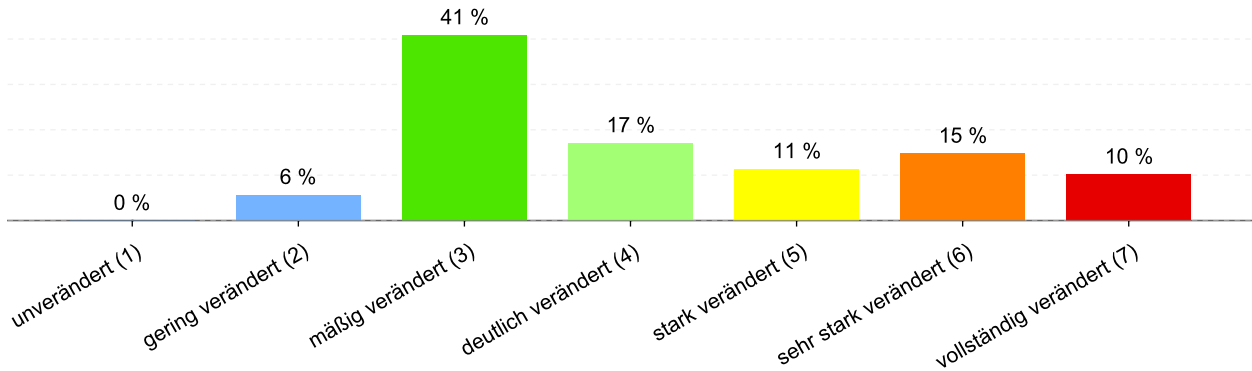
Abbildung 18: Anteil der Gewässerstrukturklassen im Wasserkörper DERW\_DENW\_27424\_4\_12: Eulenbach

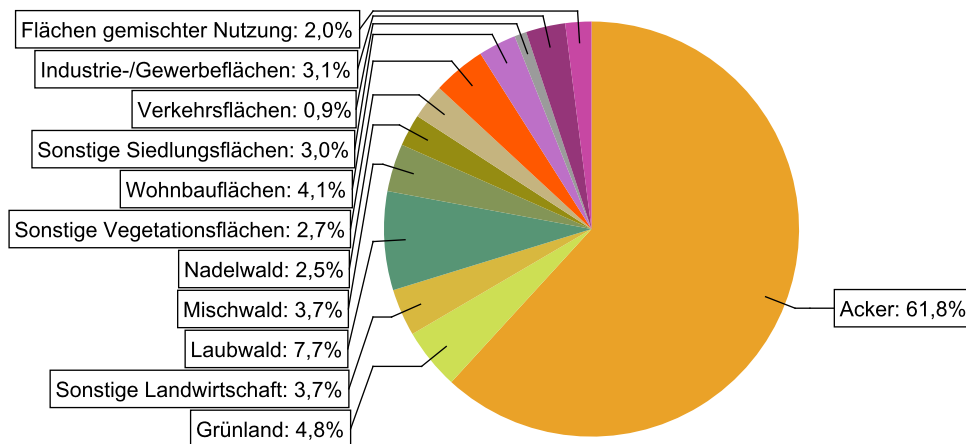
Abbildung 19: Landnutzung im Einzugsgebiet des Wasserkörpers DERW\_DENW\_274252\_0\_4: Wallbach, basierend auf ATKIS-Daten 2024. Landnutzungstypen mit weniger als 0,1% Anteil sind nicht dargestellt.

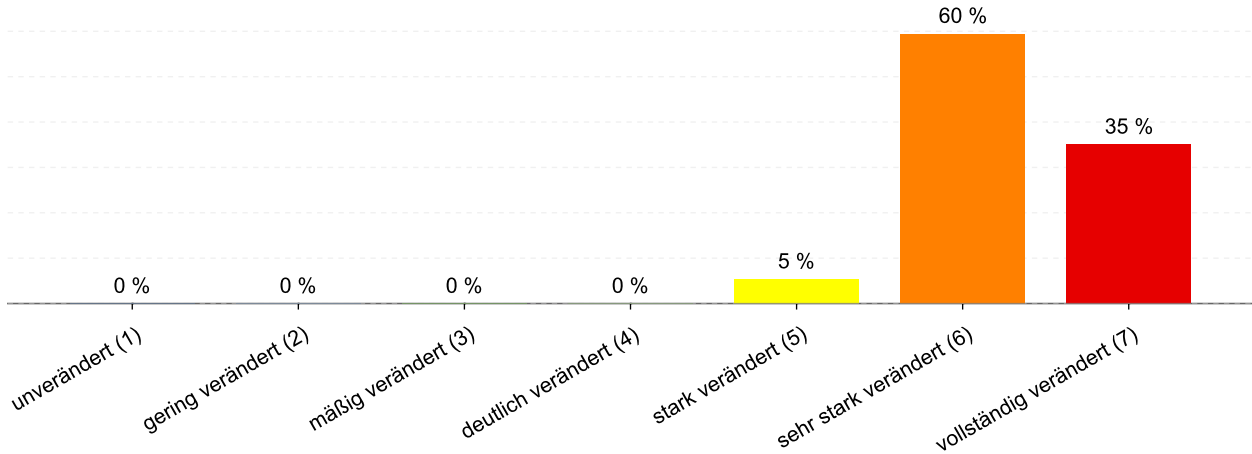
Abbildung 20: Anteil der Gewässerstrukturklassen im Wasserkörper DERW\_DENW\_274252\_0\_4: Wallbach

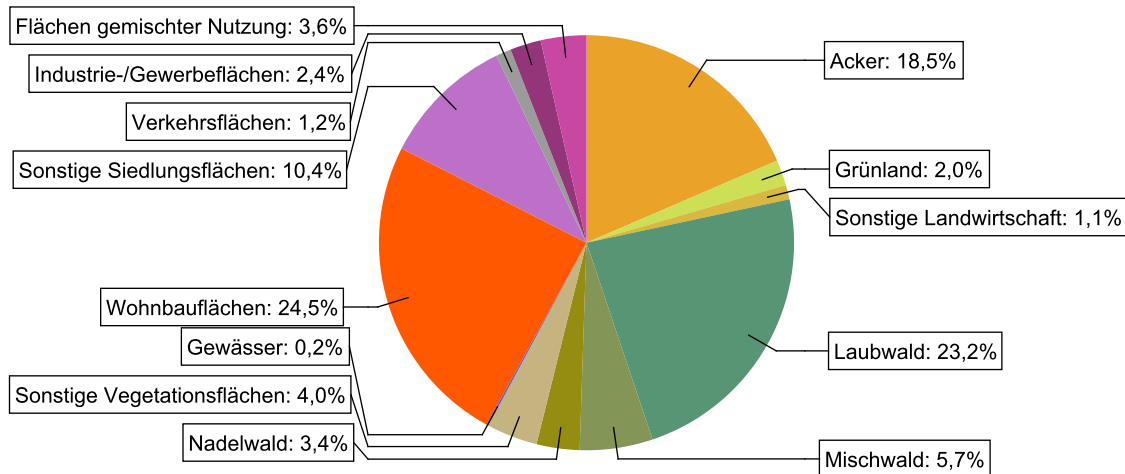
Abbildung 21: Landnutzung im Einzugsgebiet des Wasserkörpers DERW\_DENW\_274252\_4\_9: Rotterbach, basierend auf ATKIS-Daten 2024. Landnutzungstypen mit weniger als 0,1% Anteil sind nicht dargestellt.

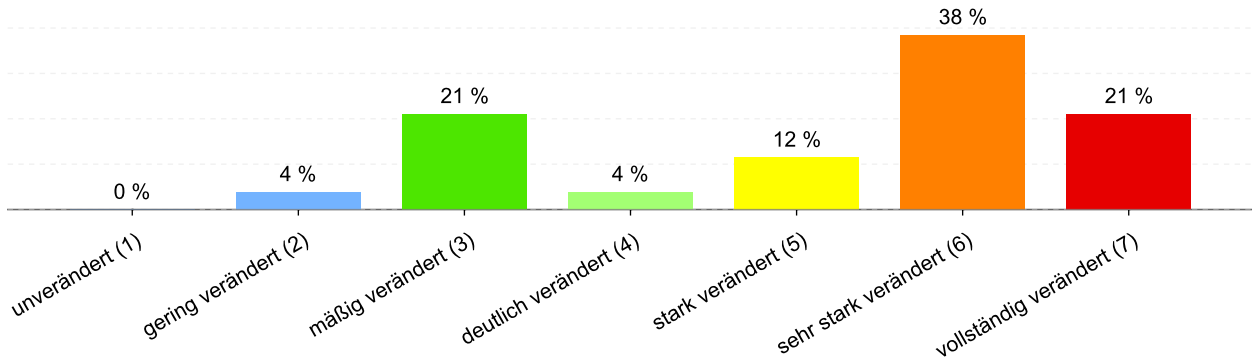
Abbildung 22: Anteil der Gewässerstrukturklassen im Wasserkörper DERW\_DENW\_274252\_4\_9: Rotterbach

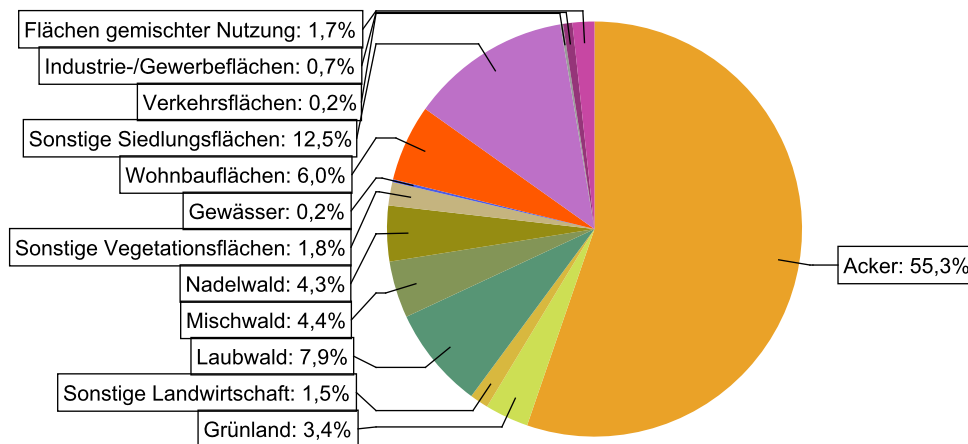
Abbildung 23: Landnutzung im Einzugsgebiet des Wasserkörpers DERW\_DENW\_27426\_0\_9: Orbach, basierend auf ATKIS-Daten 2024. Landnutzungstypen mit weniger als 0,1% Anteil sind nicht dargestellt.

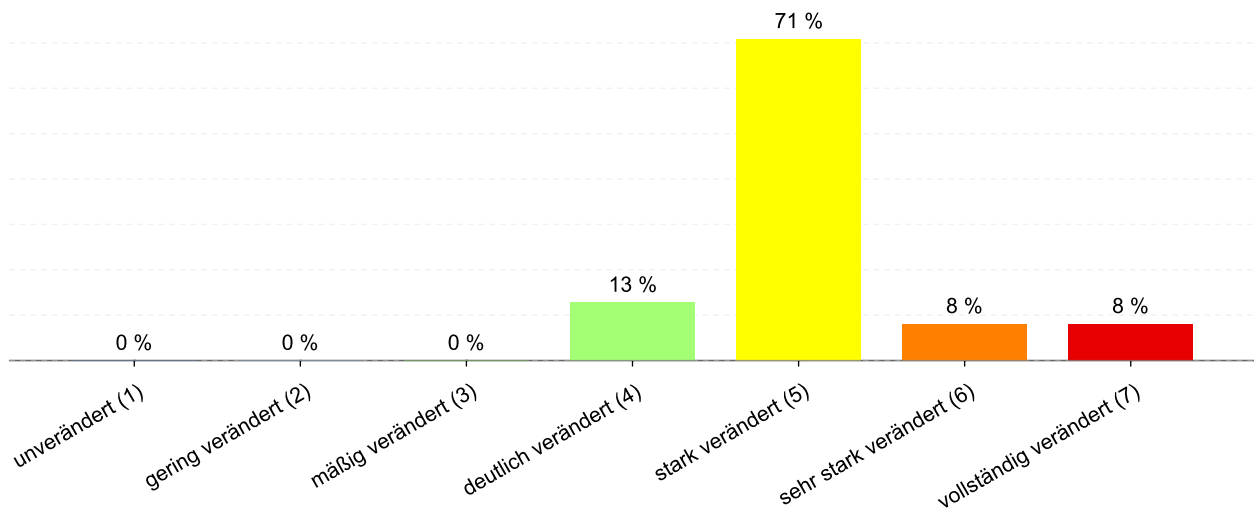
Abbildung 24: Anteil der Gewässerstrukturklassen im Wasserkörper DERW\_DENW\_27426\_0\_9: Orbach

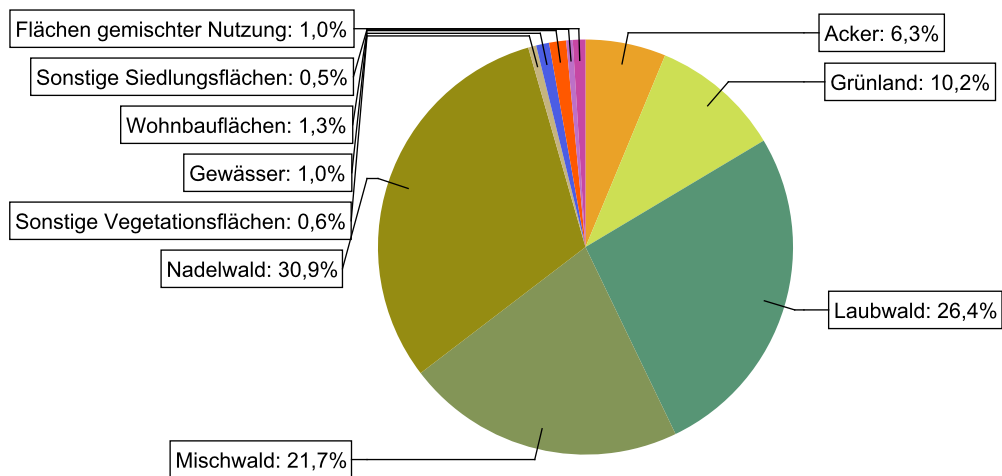
Abbildung 25: Landnutzung im Einzugsgebiet des Wasserkörpers DERW\_DENW\_27426\_9\_21: Steinbach, basierend auf ATKIS-Daten 2024. Landnutzungstypen mit weniger als 0,1% Anteil sind nicht dargestellt.

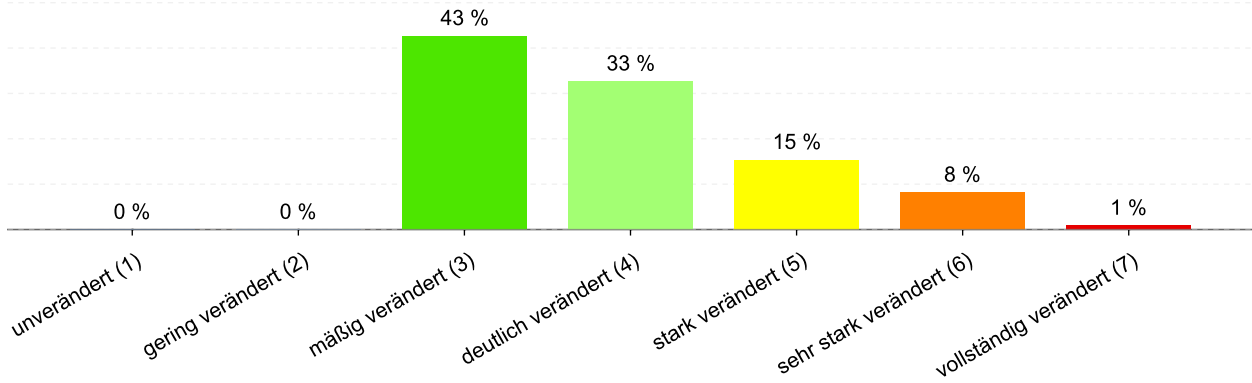
Abbildung 26: Anteil der Gewässerstrukturklassen im Wasserkörper DERW\_DENW\_27426\_9\_21: Steinbach

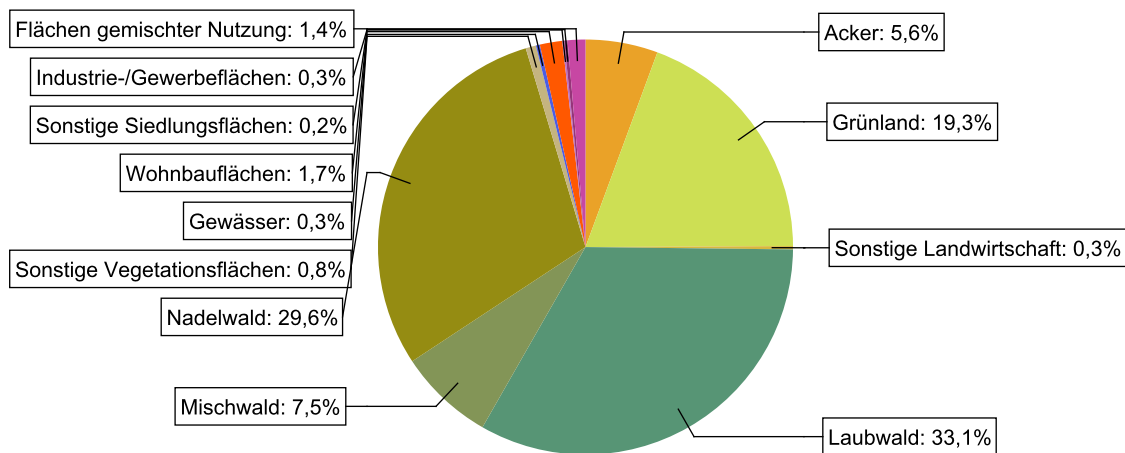
Abbildung 27: Landnutzung im Einzugsgebiet des Wasserkörpers DERW\_DENW\_274264\_0\_7: Schiefelsbach, basierend auf ATKIS-Daten 2024. Landnutzungstypen mit weniger als 0,1% Anteil sind nicht dargestellt.

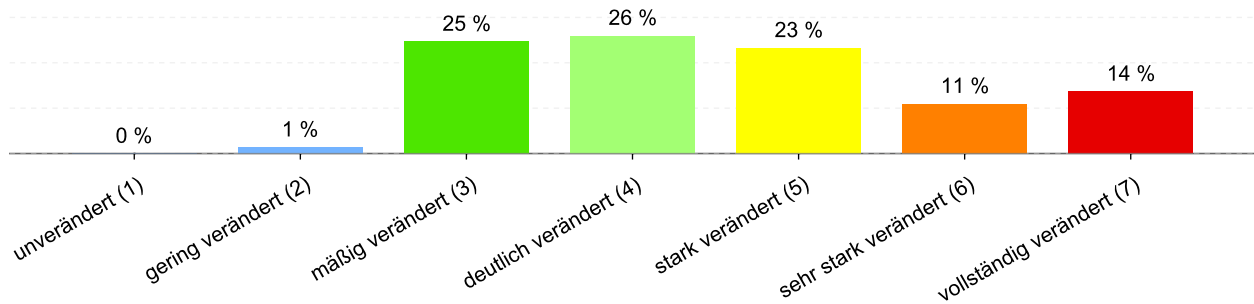
Abbildung 28: Anteil der Gewässerstrukturklassen im Wasserkörper DERW\_DENW\_274264\_0\_7: Schiefelsbach

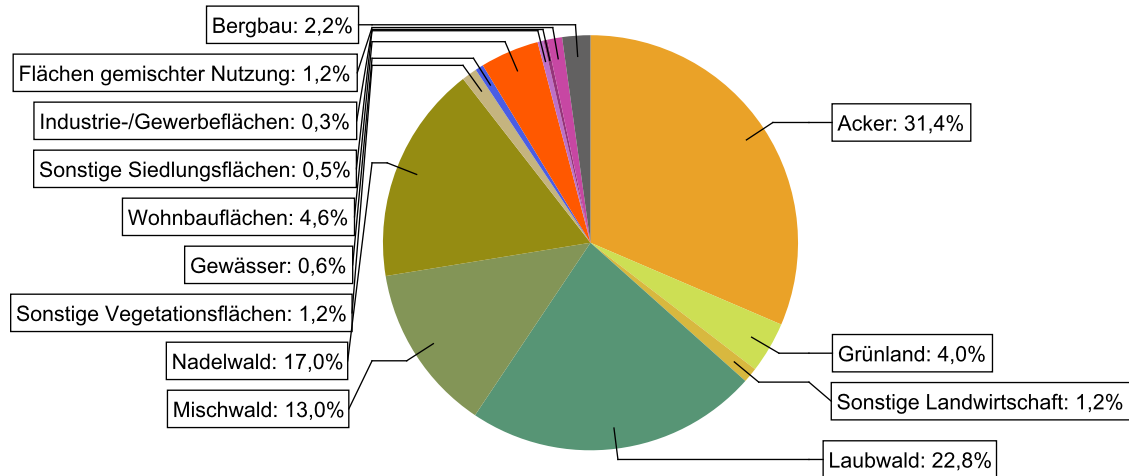
Abbildung 29: Landnutzung im Einzugsgebiet des Wasserkörpers DERW\_DENW\_274274\_0\_8: Buschbach, basierend auf ATKIS-Daten 2024. Landnutzungstypen mit weniger als 0,1% Anteil sind nicht dargestellt.

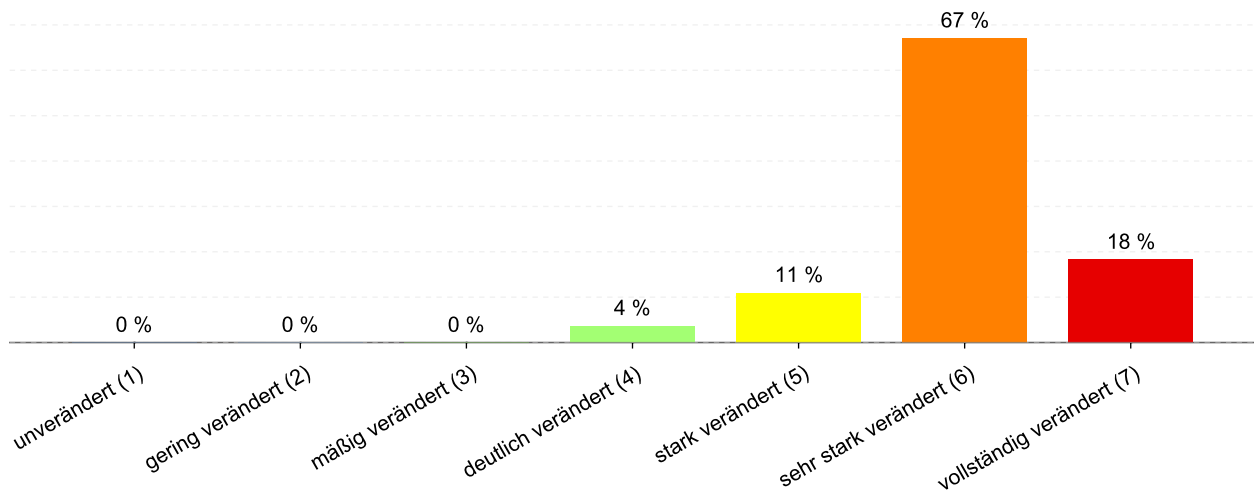
Abbildung 30: Anteil der Gewässerstrukturklassen im Wasserkörper DERW\_DENW\_274274\_0\_8: Buschbach

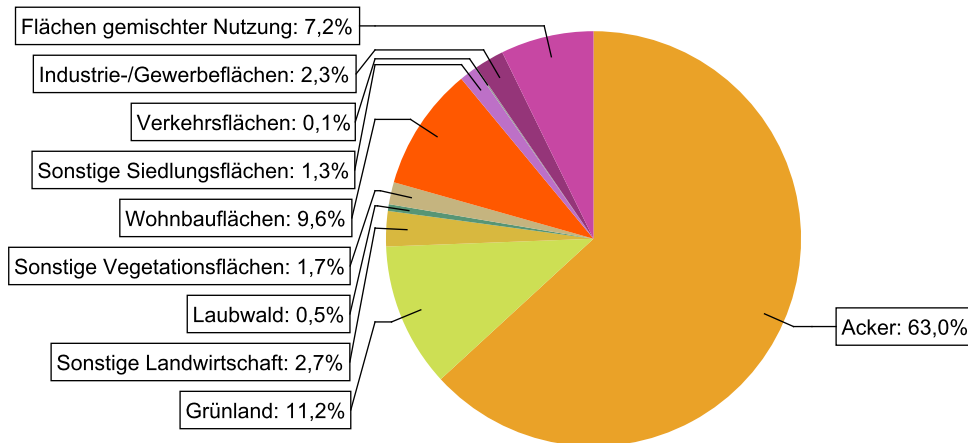
Abbildung 31: Landnutzung im Einzugsgebiet des Wasserkörpers DERW\_DENW\_27428\_0\_14: Schießbach, basierend auf ATKIS-Daten 2024. Landnutzungstypen mit weniger als 0,1% Anteil sind nicht dargestellt.

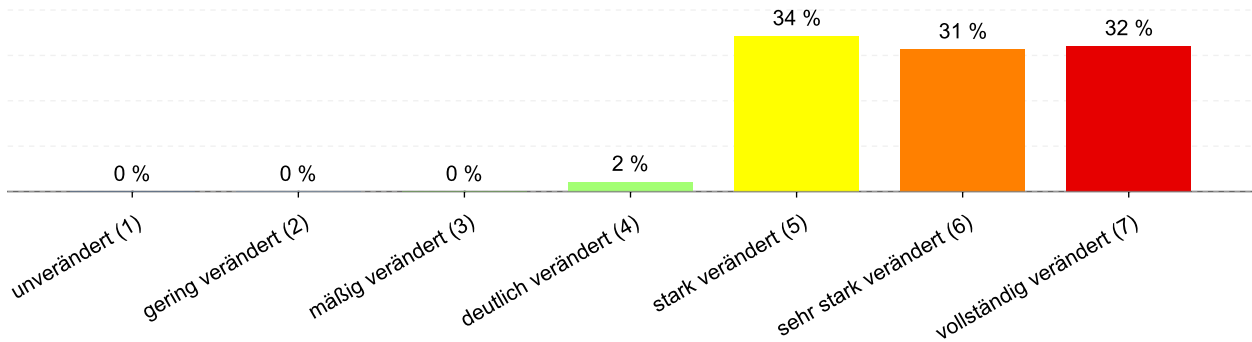
Abbildung 32: Anteil der Gewässerstrukturklassen im Wasserkörper DERW\_DENW\_27428\_0\_14: Schießbach

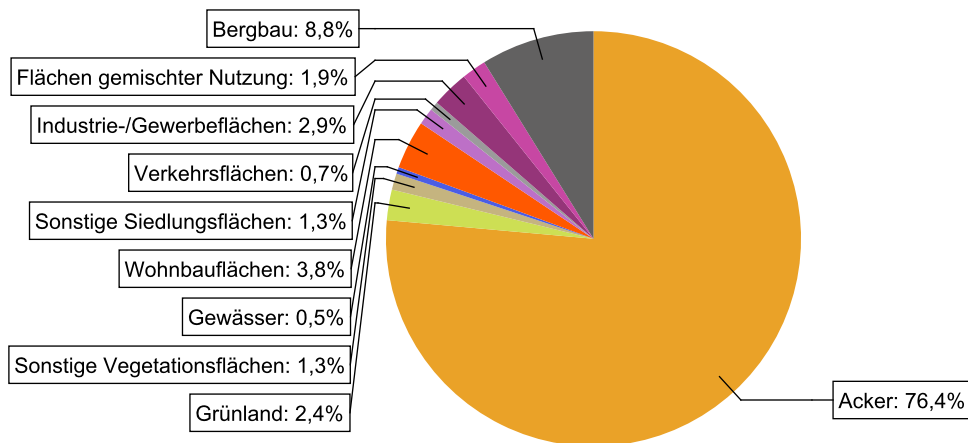
Abbildung 33: Landnutzung im Einzugsgebiet des Wasserkörpers DERW\_DENW\_274296\_0\_5: Müggenhausener Fließ, basierend auf ATKIS-Daten 2024. Landnutzungstypen mit weniger als 0,1% Anteil sind nicht dargestellt.

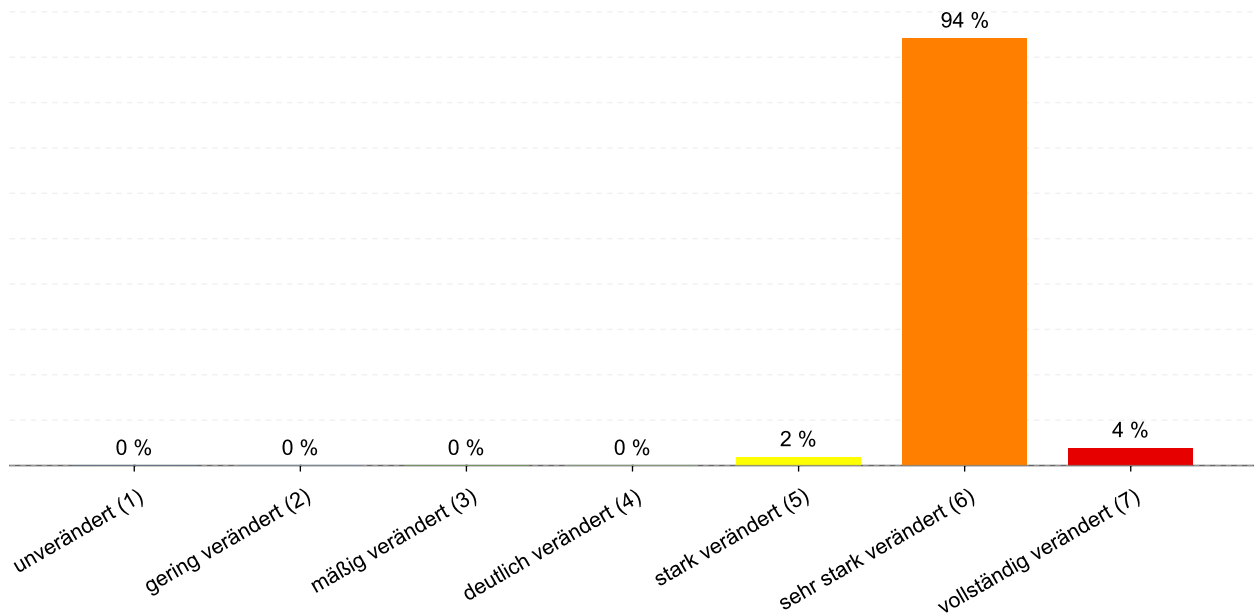
Abbildung 34: Anteil der Gewässerstrukturklassen im Wasserkörper DERW\_DENW\_274296\_0\_5: Müggenhausener Fließ
