# 1 Übersicht über die Planungseinheit PE\_HAS\_1900: Hase NRW

## 1.1 Lage der Planungseinheit PE\_HAS\_1900: Hase NRW im Teileinzugsgebiet Ems NRW

## **2 Steckbriefe der Fließwasserkörper in der Planungseinheit PE\_HAS\_1900: Hase NRW**

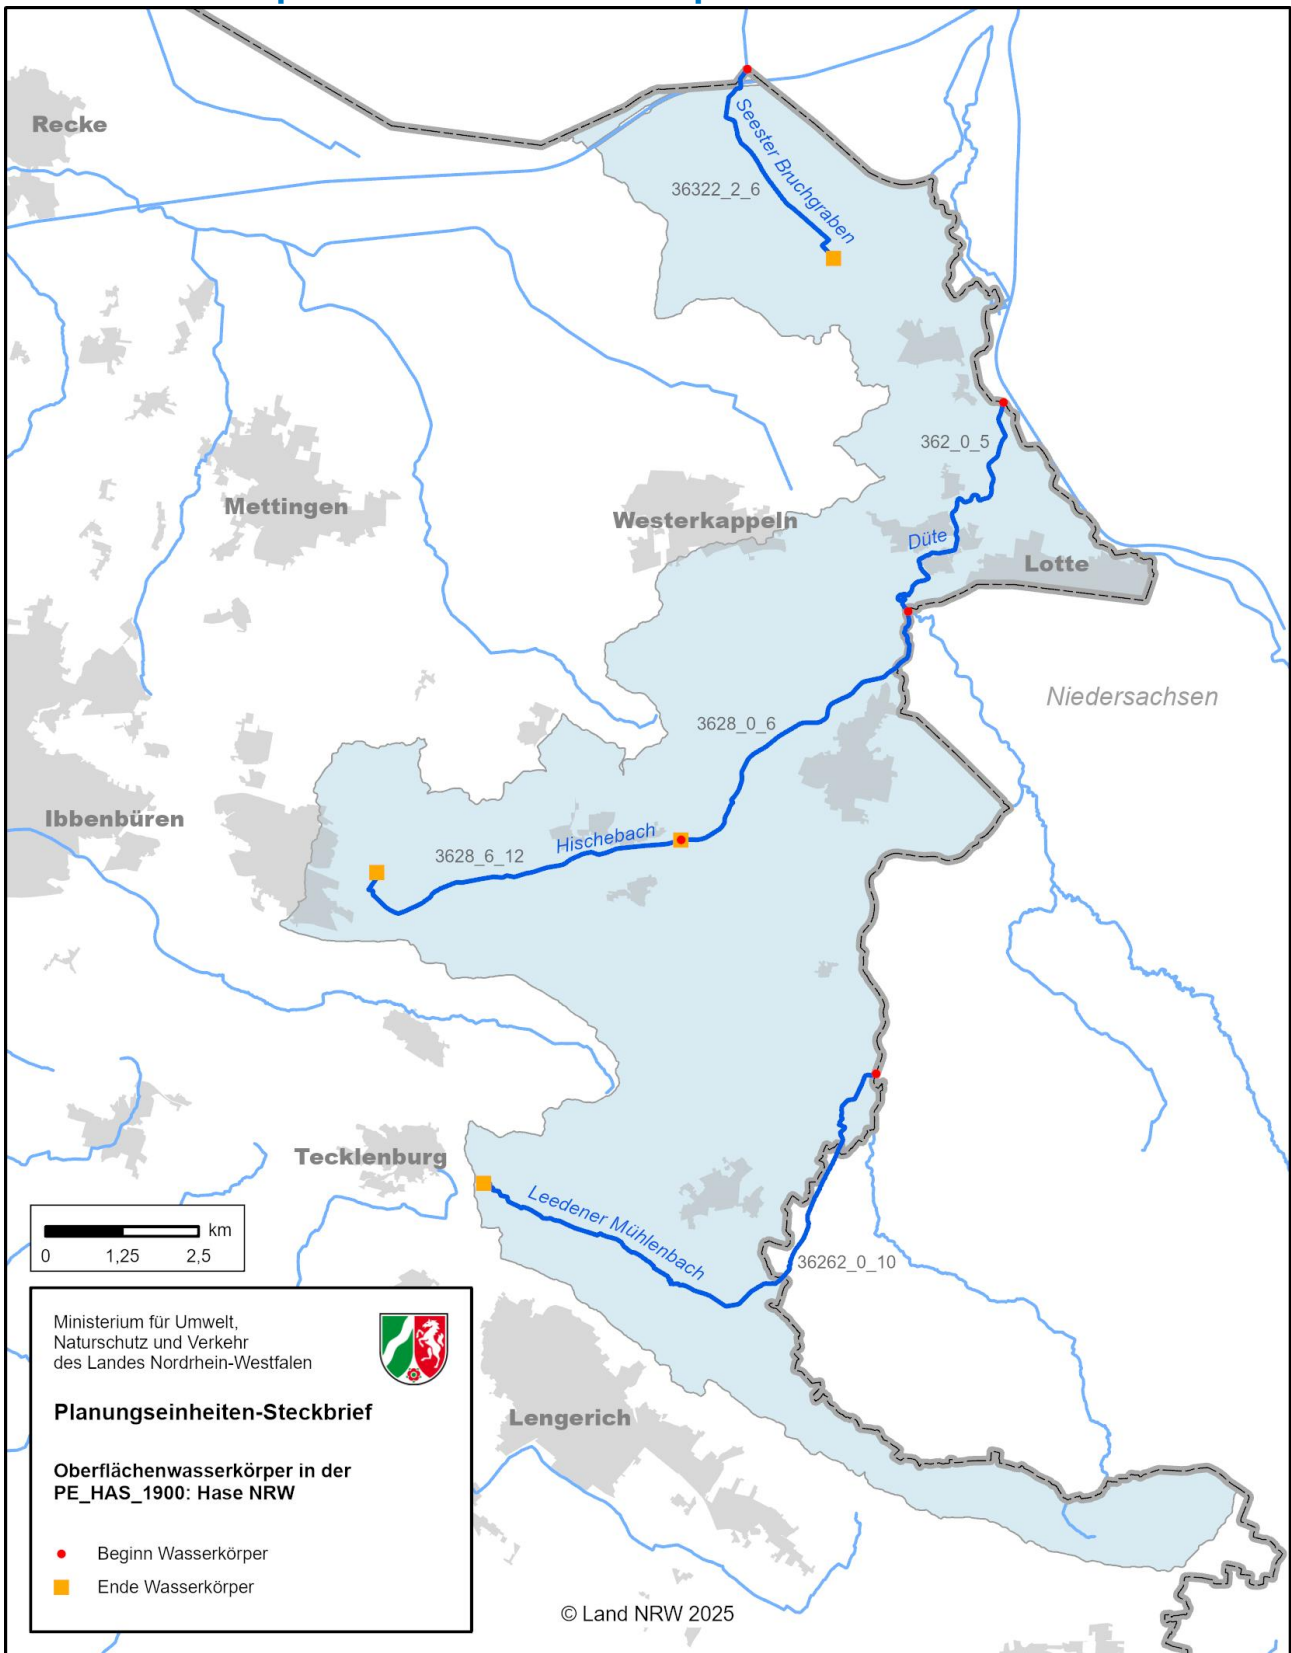
Abbildung 2: Oberflächenwasserkörper in der Planungseinheit PE\_HAS\_1900: Hase NRW

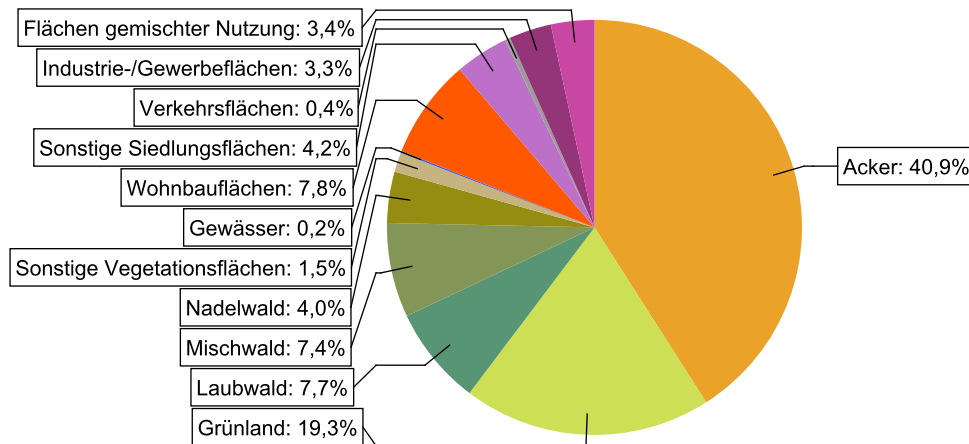
Abbildung 3: Landnutzung im Einzugsgebiet des Wasserkörpers DERW\_DENW\_362\_0\_5: Düte, basierend auf ATKIS-Daten 2024. Landnutzungstypen mit weniger als 0,1% Anteil sind nicht dargestellt.

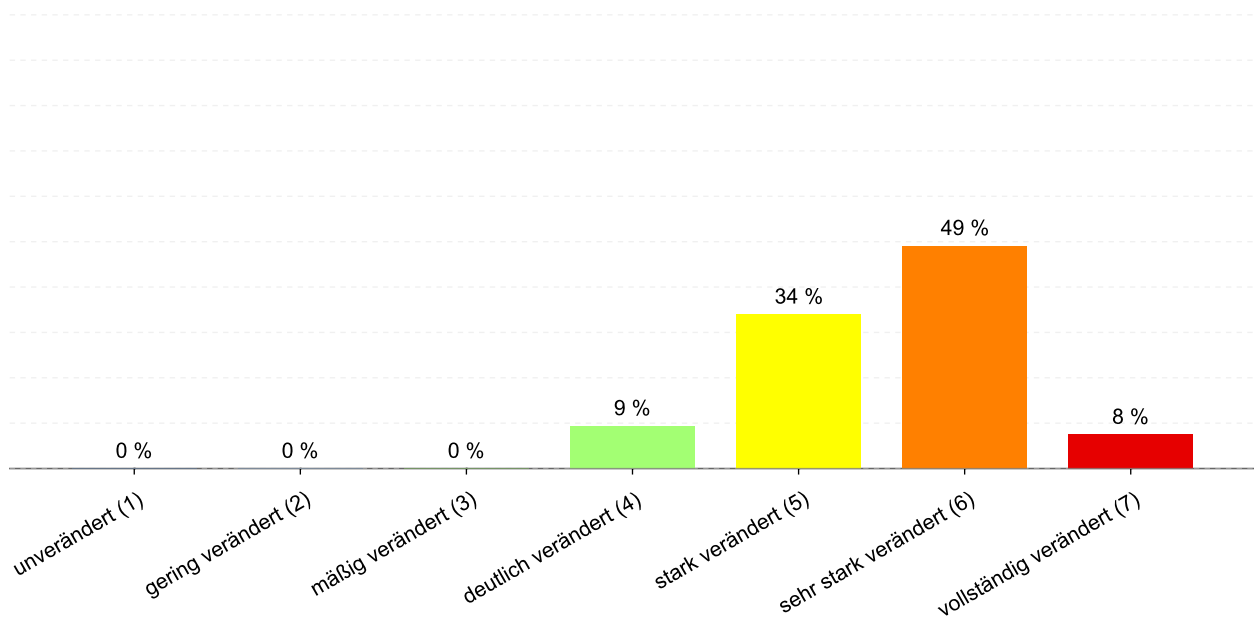
Abbildung 4: Anteil der Gewässerstrukturklassen im Wasserkörper DERW\_DENW\_362\_0\_5: Düte

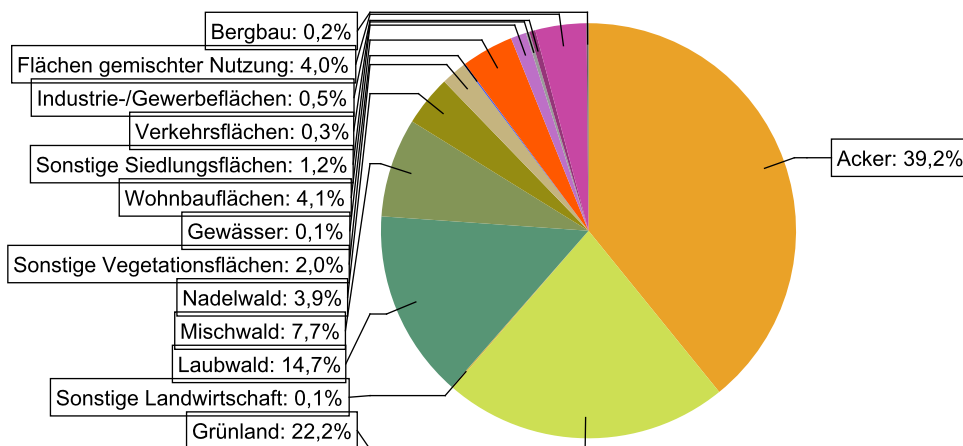
Abbildung 5: Landnutzung im Einzugsgebiet des Wasserkörpers DERW\_DENW\_36262\_0\_10: Leedener Mühlenbach, basierend auf ATKIS-Daten 2024. Landnutzungstypen mit weniger als 0,1% Anteil sind nicht dargestellt.

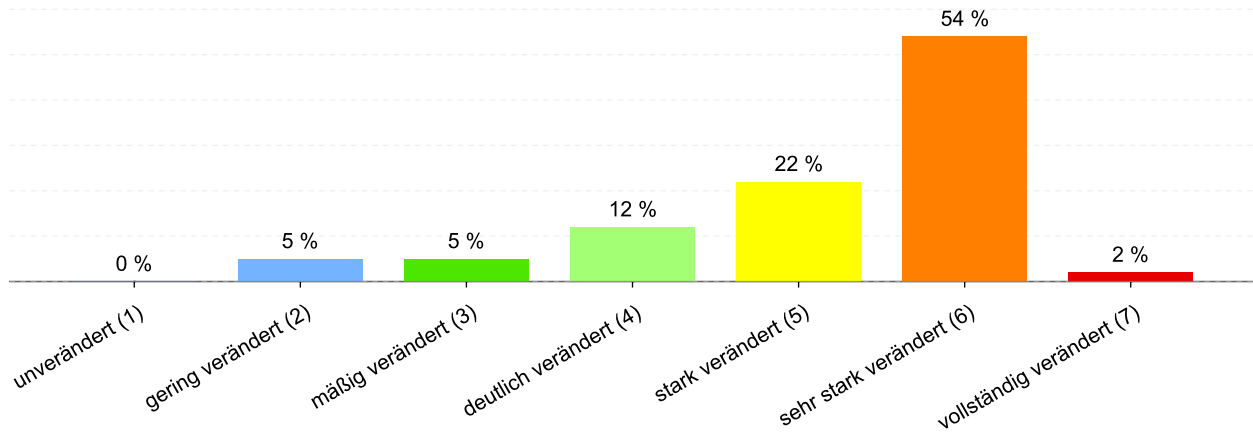
Abbildung 6: Anteil der Gewässerstrukturklassen im Wasserkörper DERW\_DENW\_36262\_0\_10: Leedener Mühlenbach

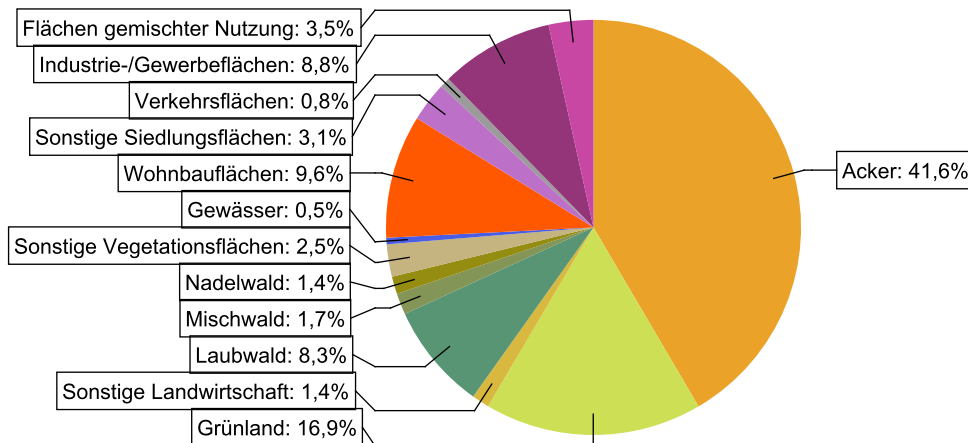
Abbildung 7: Landnutzung im Einzugsgebiet des Wasserkörpers DERW\_DENW\_3628\_0\_6: Hischebach, basierend auf ATKIS-Daten 2024. Landnutzungstypen mit weniger als 0,1% Anteil sind nicht dargestellt.

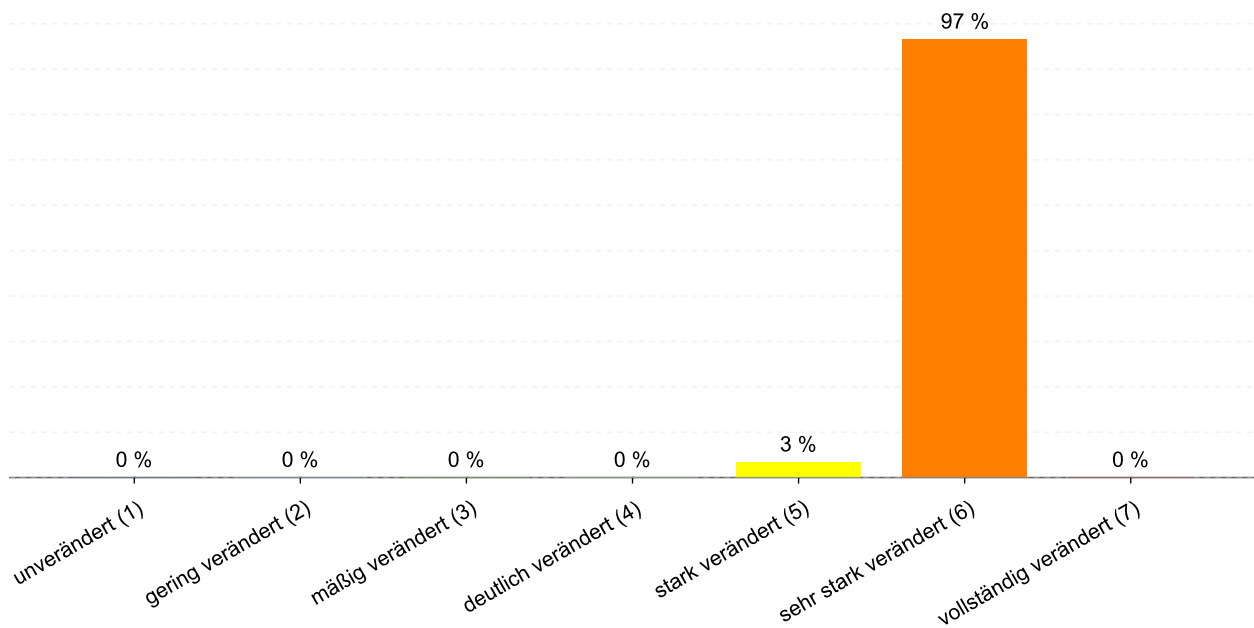
Abbildung 8: Anteil der Gewässerstrukturklassen im Wasserkörper DERW\_DENW\_3628\_0\_6: Hischebach

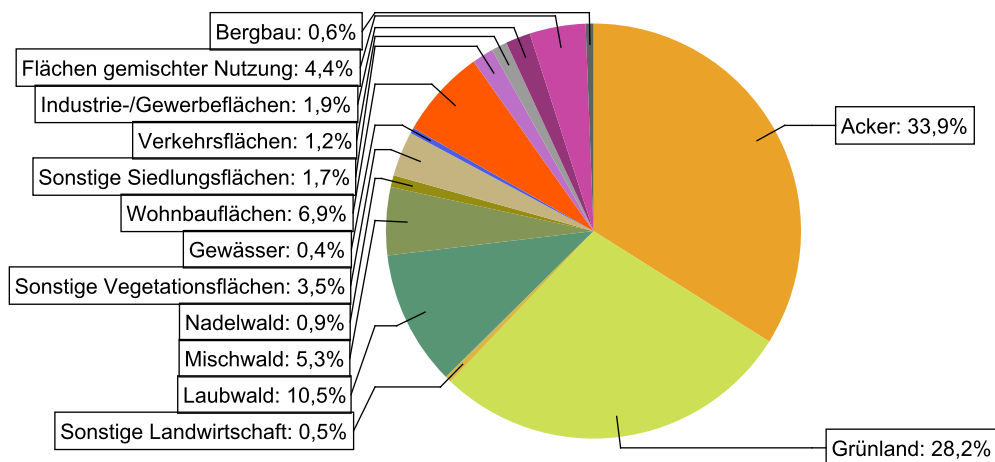
Abbildung 9: Landnutzung im Einzugsgebiet des Wasserkörpers DERW\_DENW\_3628\_6\_12: Hischebach, basierend auf ATKIS-Daten 2024. Landnutzungstypen mit weniger als 0,1% Anteil sind nicht dargestellt.

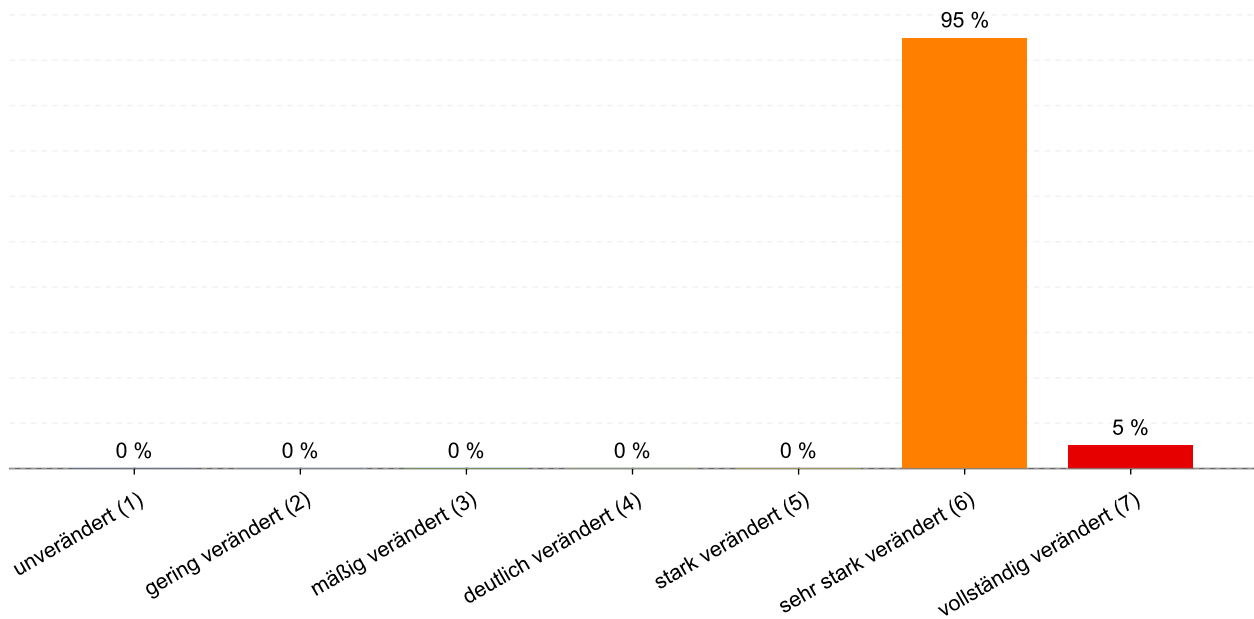
Abbildung 10: Anteil der Gewässerstrukturklassen im Wasserkörper DERW\_DENW\_3628\_6\_12: Hischebach

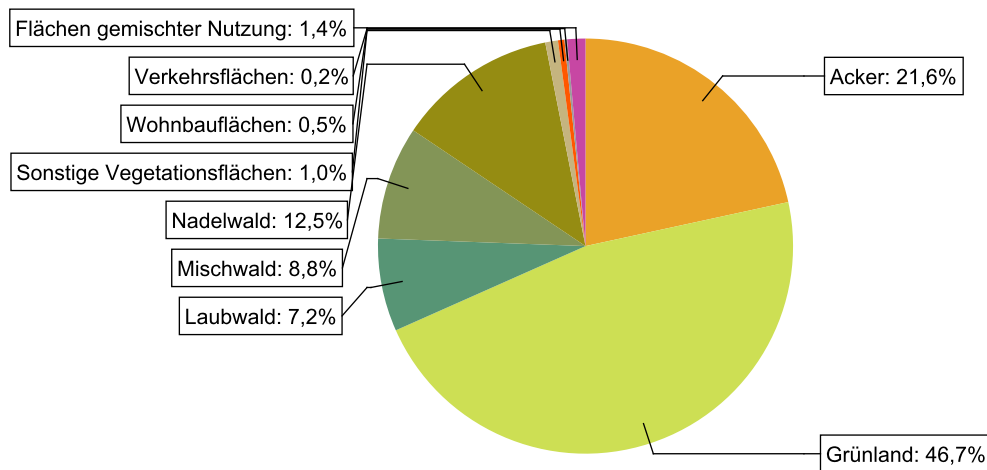
Abbildung 11: Landnutzung im Einzugsgebiet des Wasserkörpers DERW\_DENW\_36322\_2\_6: Seester Bruchgraben, basierend auf ATKIS-Daten 2024. Landnutzungstypen mit weniger als 0,1% Anteil sind nicht dargestellt.

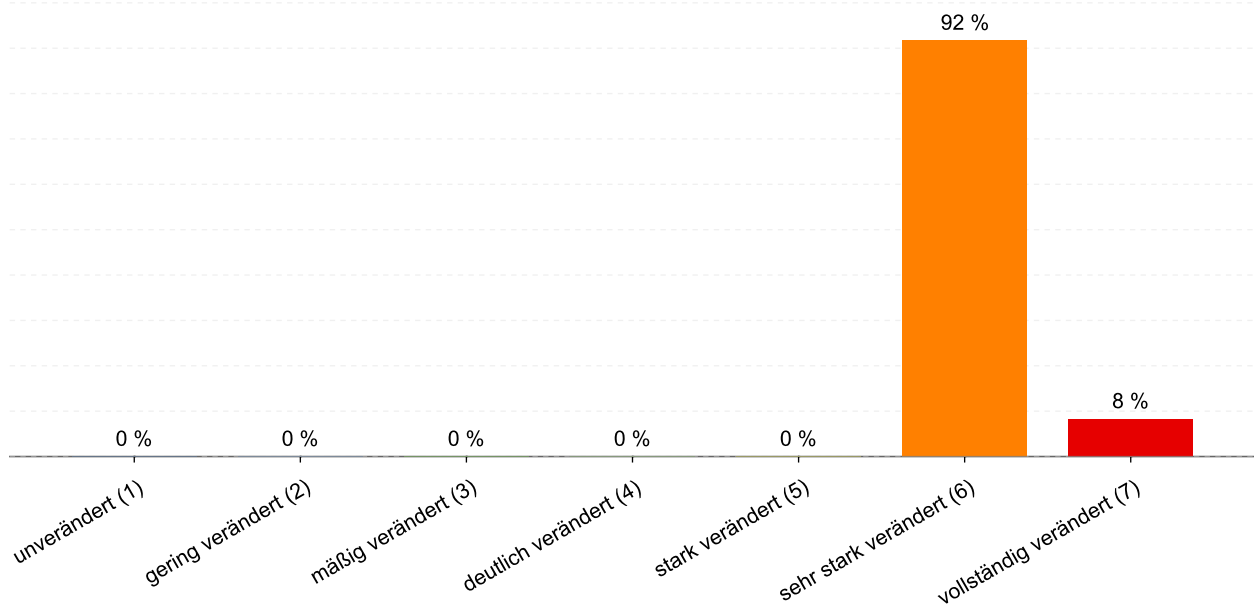
Abbildung 12: Anteil der Gewässerstrukturklassen im Wasserkörper DERW\_DENW\_36322\_2\_6: Seester Bruchgraben
