1 Übersicht über die Planungseinheit PE_LIP_1500: Seseke

2 Steckbriefe der Fließwasserkörper in der Planungseinheit PE_LIP_1500: Seseke

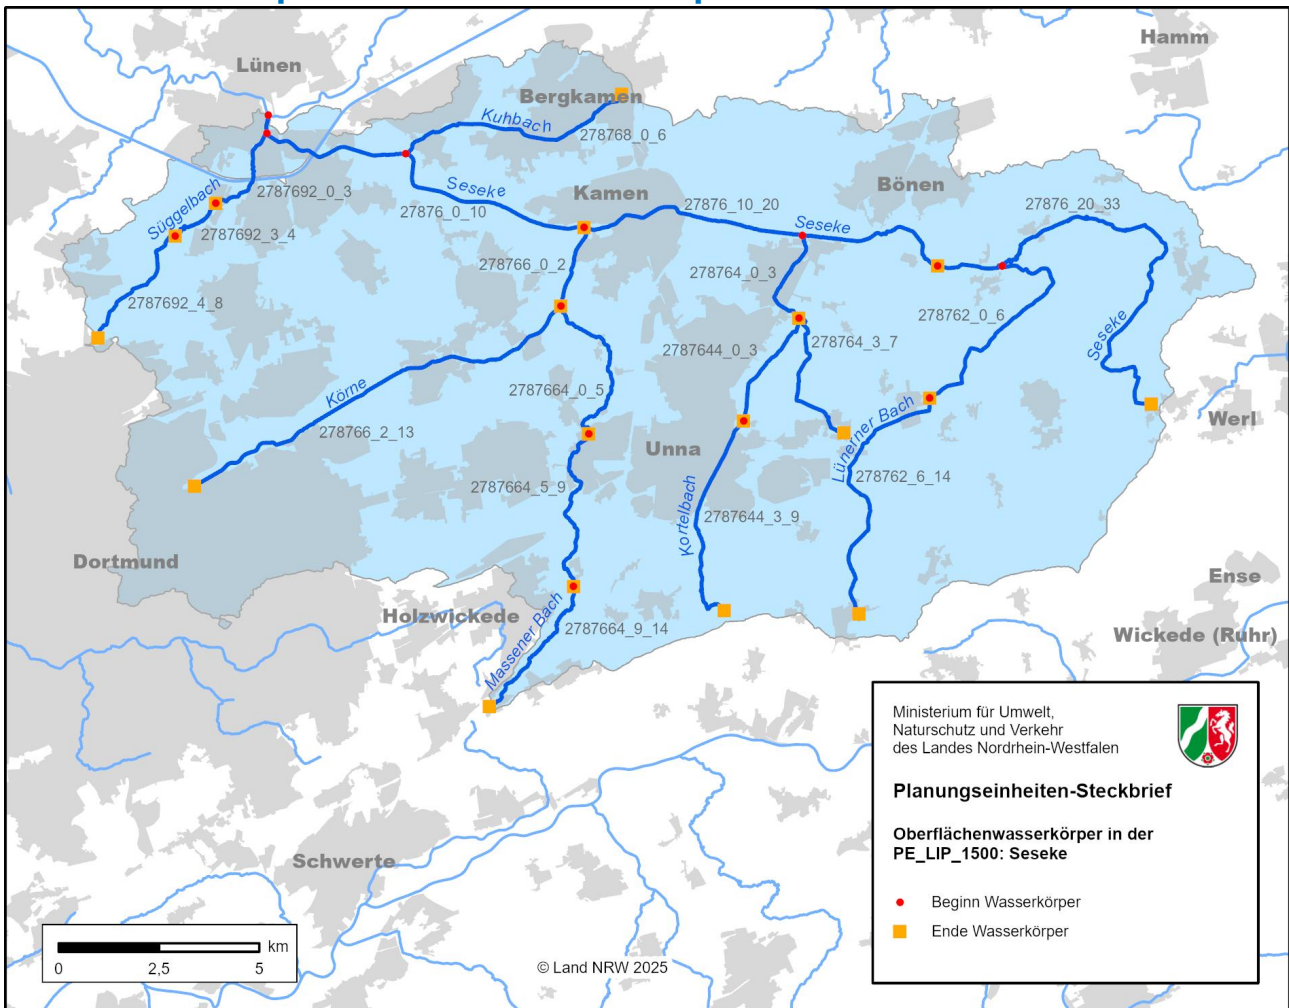
Abbildung 2: Oberflächenwasserkörper in der Planungseinheit PE_LIP_1500: Seseke

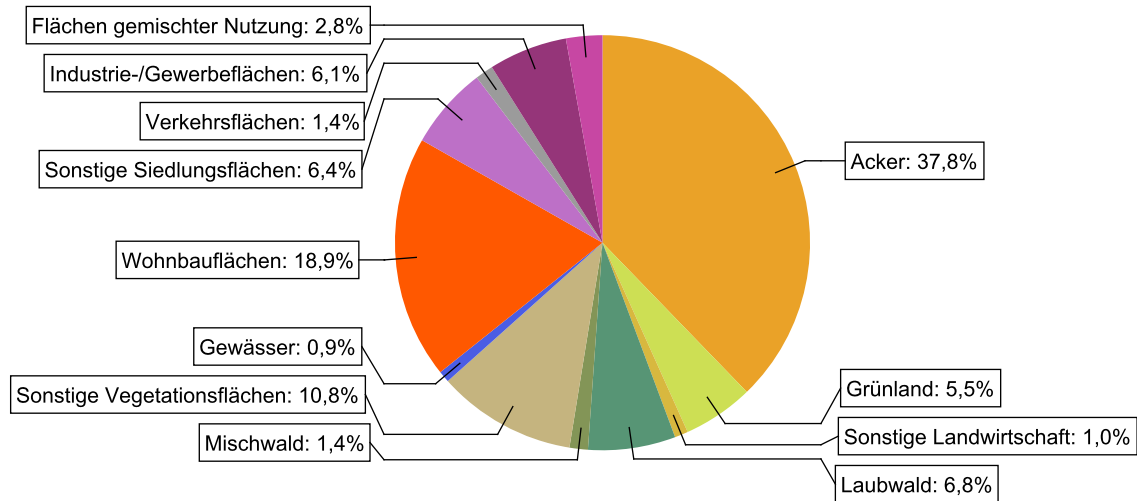
Abbildung 3: Landnutzung im Einzugsgebiet des Wasserkörpers DERW_DENW_27876_0_10: Seseke, basierend auf ATKIS-Daten 2024. Landnutzungstypen mit weniger als 0,1% Anteil sind nicht dargestellt.

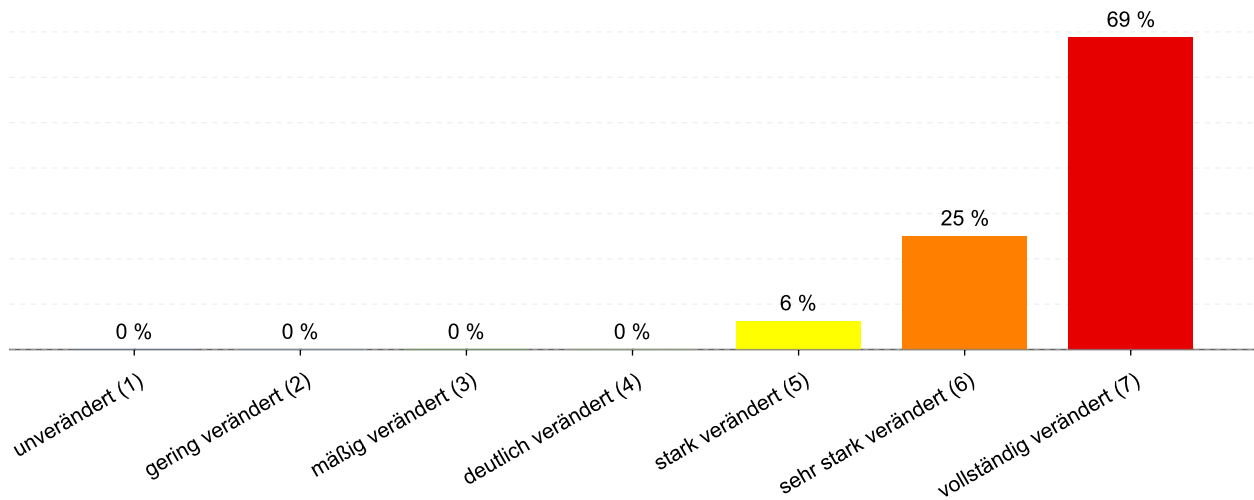
Abbildung 4: Anteil der Gewässerstrukturklassen im Wasserkörper DERW_DENW_27876_0_10: Seseke

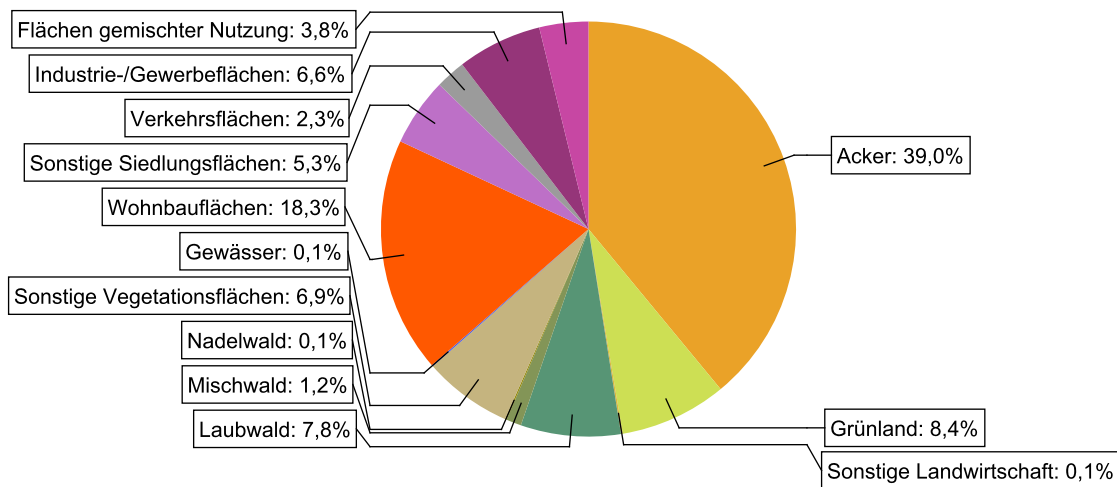
Abbildung 5: Landnutzung im Einzugsgebiet des Wasserkörpers DERW_DENW_27876_10_20: Seseke, basierend auf ATKIS-Daten 2024. Landnutzungstypen mit weniger als 0,1% Anteil sind nicht dargestellt.

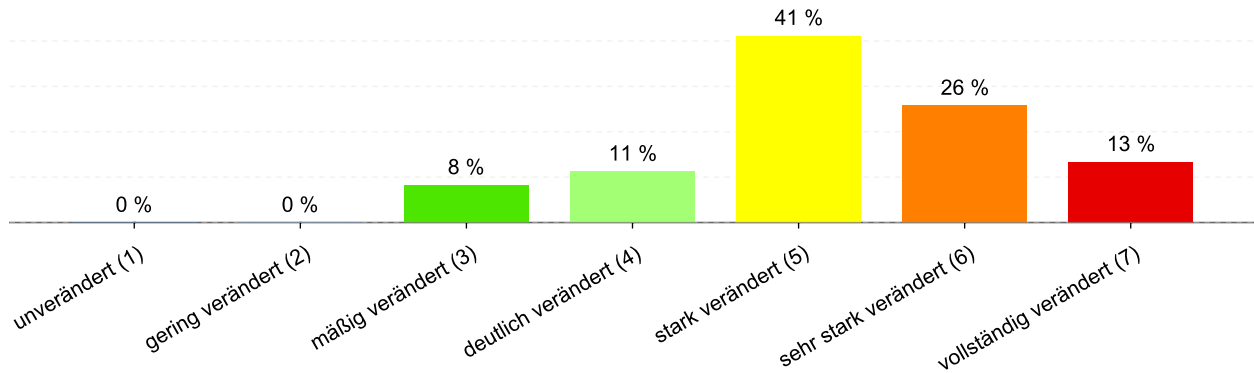
Abbildung 6: Anteil der Gewässerstrukturklassen im Wasserkörper DERW_DENW_27876_10_20: Seseke

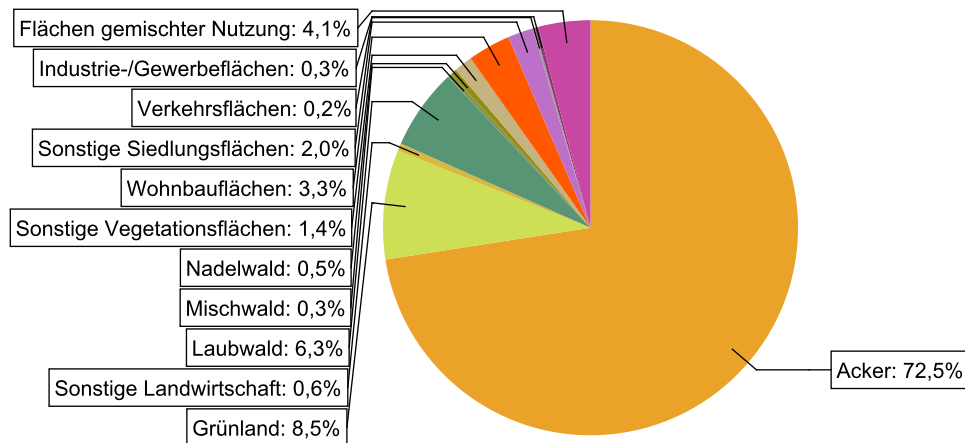
Abbildung 7: Landnutzung im Einzugsgebiet des Wasserkörpers DERW_DENW_27876_20_33: Seseke, basierend auf ATKIS-Daten 2024. Landnutzungstypen mit weniger als 0,1% Anteil sind nicht dargestellt.

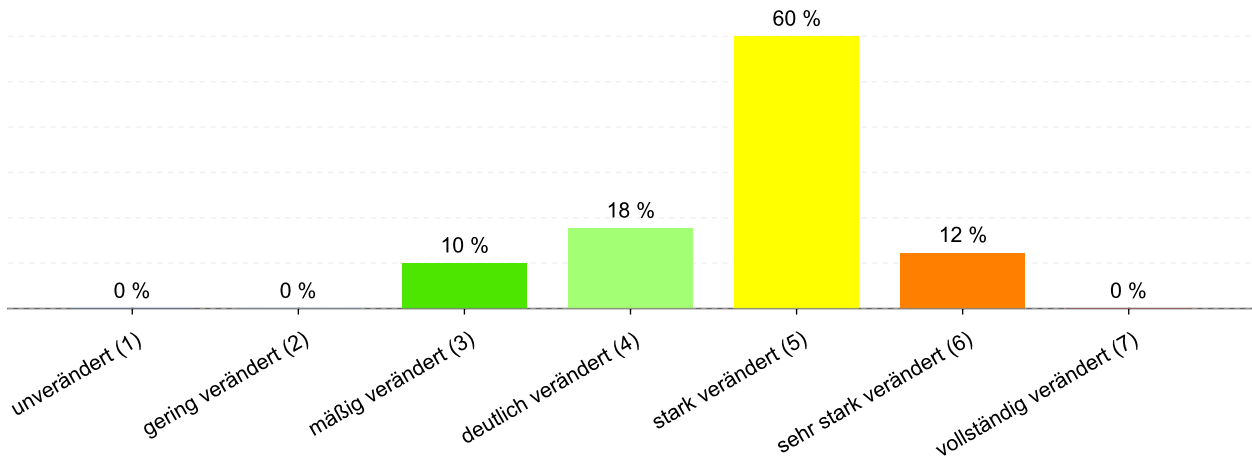
Abbildung 8: Anteil der Gewässerstrukturklassen im Wasserkörper DERW_DENW_27876_20_33: Seseke

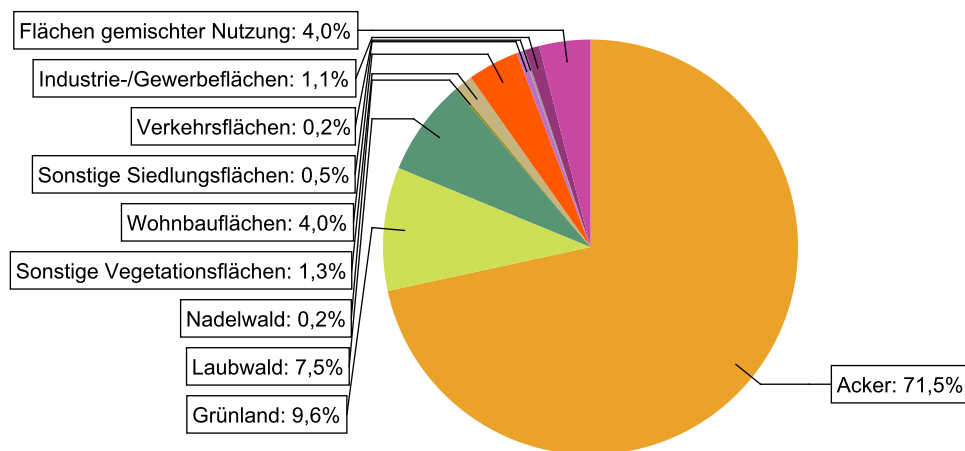
Abbildung 9: Landnutzung im Einzugsgebiet des Wasserkörpers DERW_DENW_278762_0_6: Lünerner Bach, basierend auf ATKIS-Daten 2024. Landnutzungstypen mit weniger als 0,1% Anteil sind nicht dargestellt.

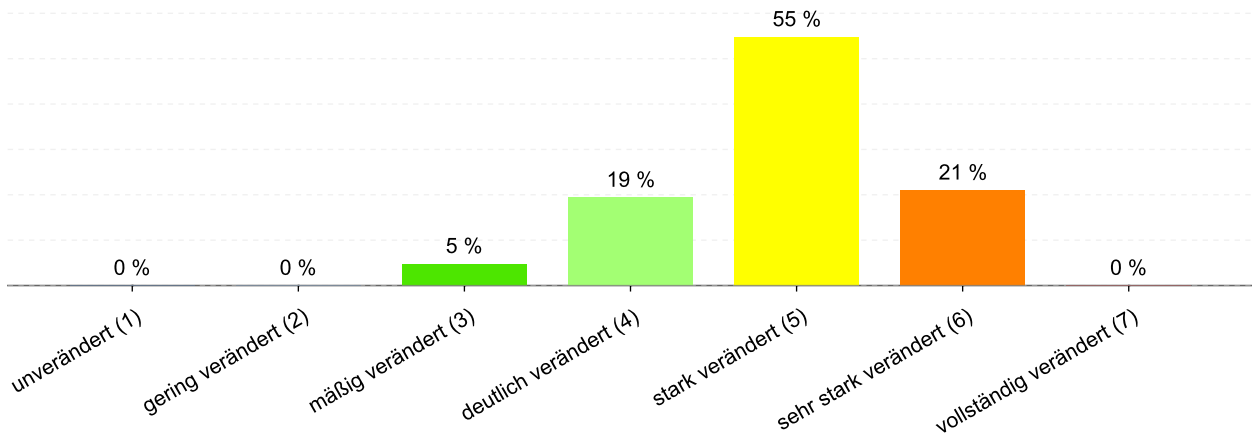
Abbildung 10: Anteil der Gewässerstrukturklassen im Wasserkörper DERW_DENW_278762_0_6: Lünerner Bach

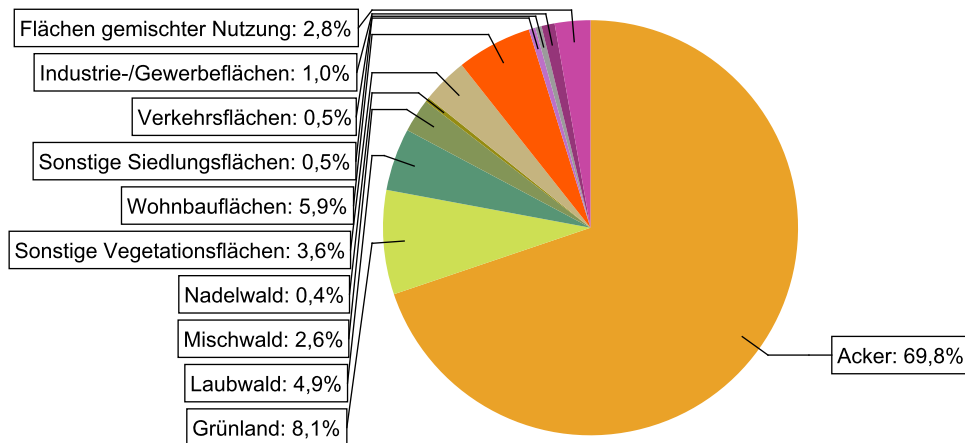
Abbildung 11: Landnutzung im Einzugsgebiet des Wasserkörpers DERW_DENW_278762_6_14: Lünerner Bach, basierend auf ATKIS-Daten 2024. Landnutzungstypen mit weniger als 0,1% Anteil sind nicht dargestellt.

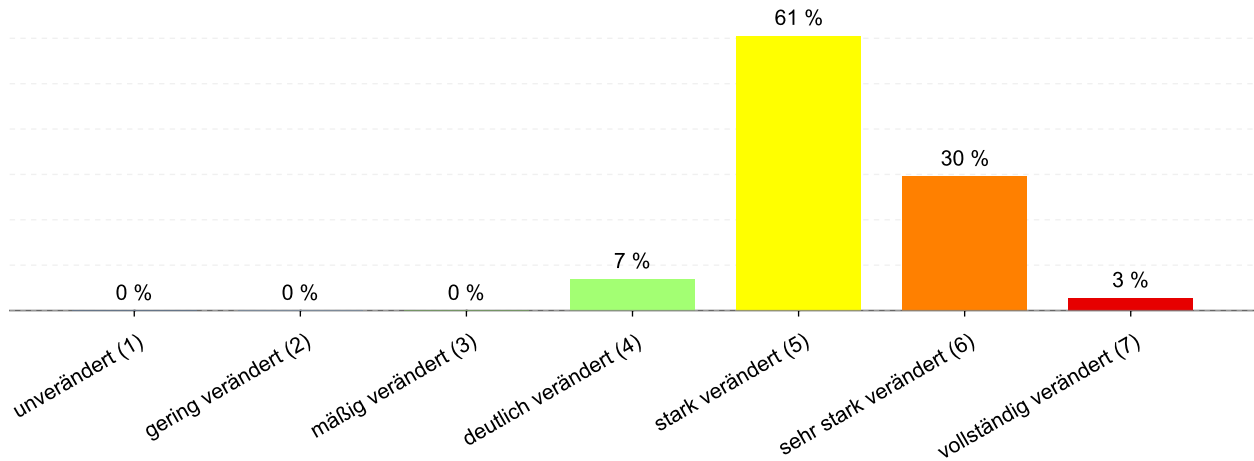
Abbildung 12: Anteil der Gewässerstrukturklassen im Wasserkörper DERW_DENW_278762_6_14: Lünerner Bach

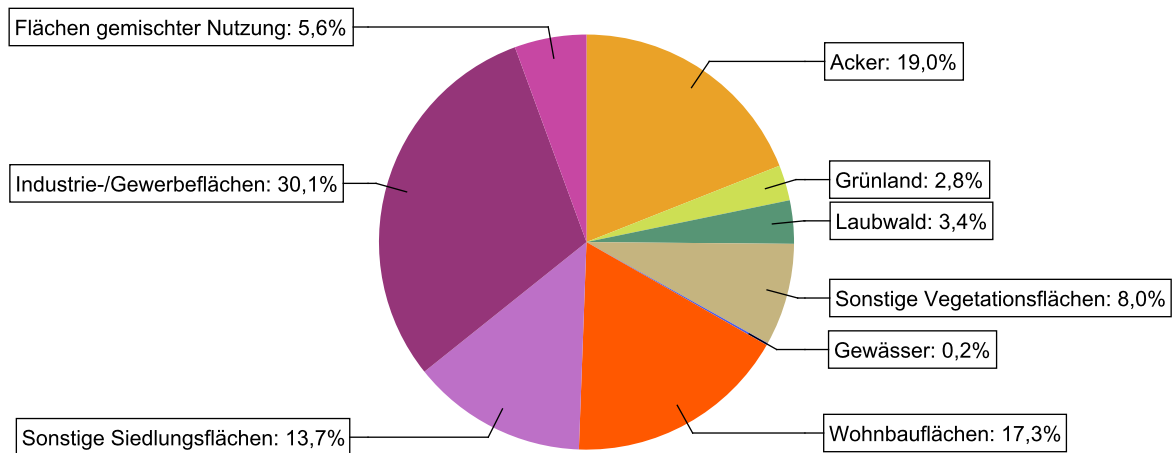
Abbildung 13: Landnutzung im Einzugsgebiet des Wasserkörpers DERW_DENW_278764_0_3: Heerener Mühlbach, basierend auf ATKIS-Daten 2024. Landnutzungstypen mit weniger als 0,1% Anteil sind nicht dargestellt.

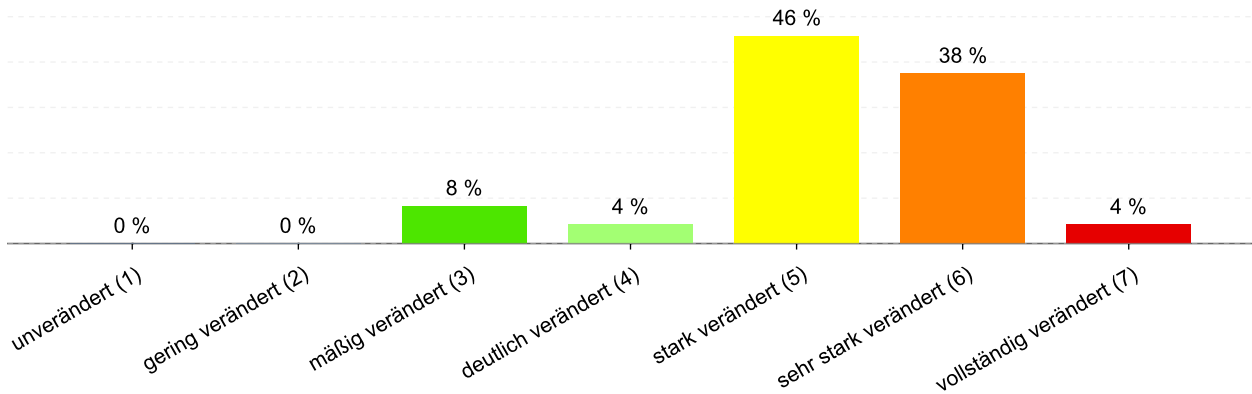
Abbildung 14: Anteil der Gewässerstrukturklassen im Wasserkörper DERW_DENW_278764_0_3: Heerener Mühlbach

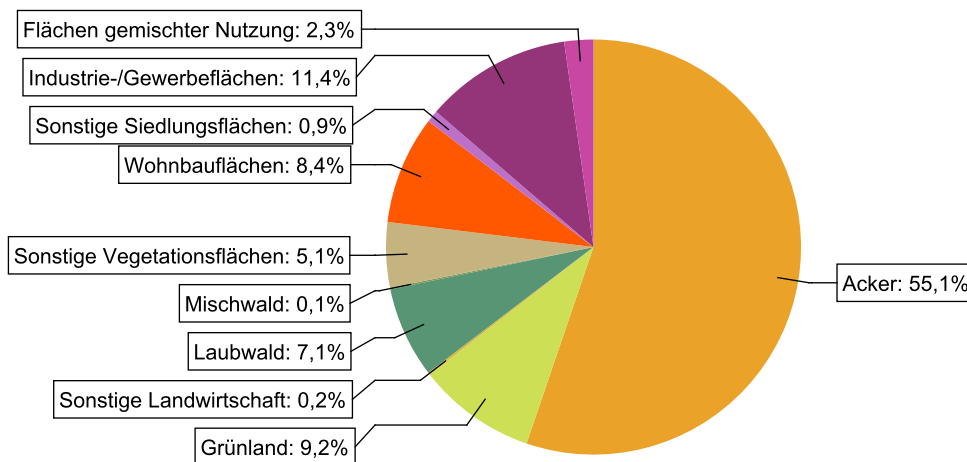
Abbildung 15: Landnutzung im Einzugsgebiet des Wasserkörpers DERW_DENW_278764_3_7: Mühlbach, basierend auf ATKIS-Daten 2024. Landnutzungstypen mit weniger als 0,1% Anteil sind nicht dargestellt.

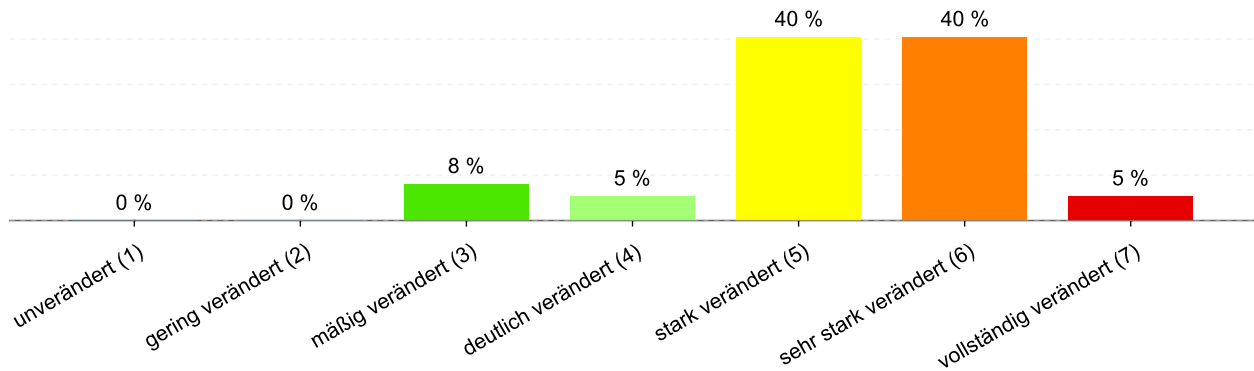
Abbildung 16: Anteil der Gewässerstrukturklassen im Wasserkörper DERW_DENW_278764_3_7: Mühlbach

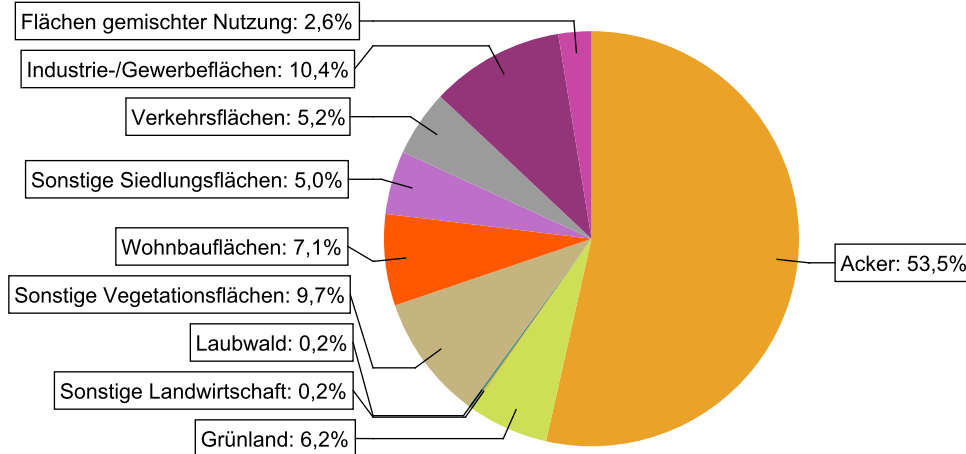
Abbildung 17: Landnutzung im Einzugsgebiet des Wasserkörpers DERW_DENW_2787644_0_3: Kortelbach, basierend auf ATKIS-Daten 2024. Landnutzungstypen mit weniger als 0,1% Anteil sind nicht dargestellt.

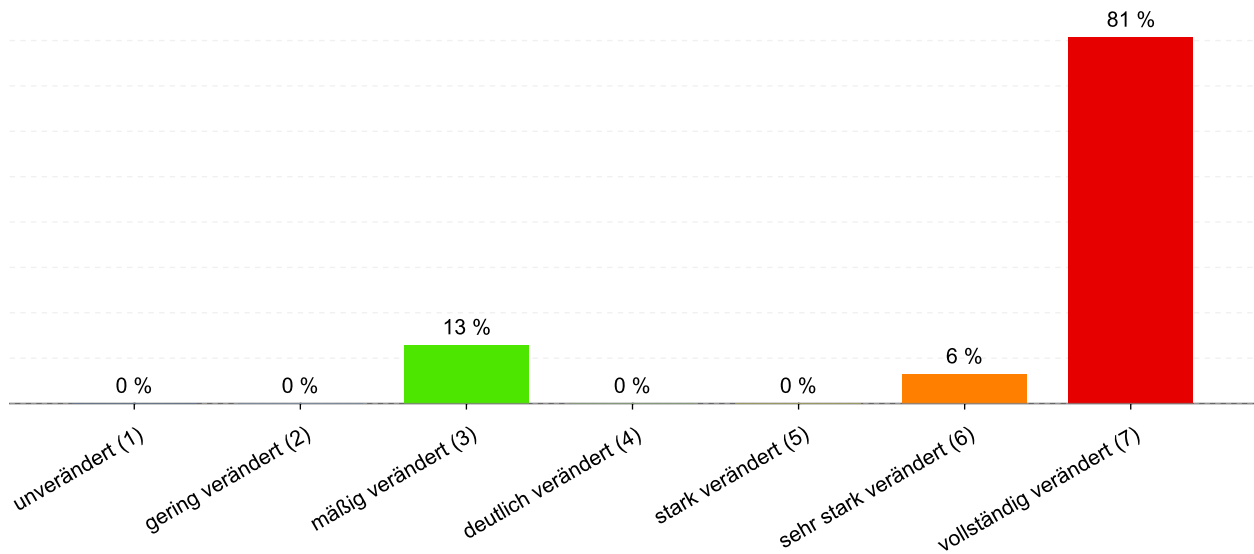
Abbildung 18: Anteil der Gewässerstrukturklassen im Wasserkörper DERW_DENW_2787644_0_3: Kortelbach

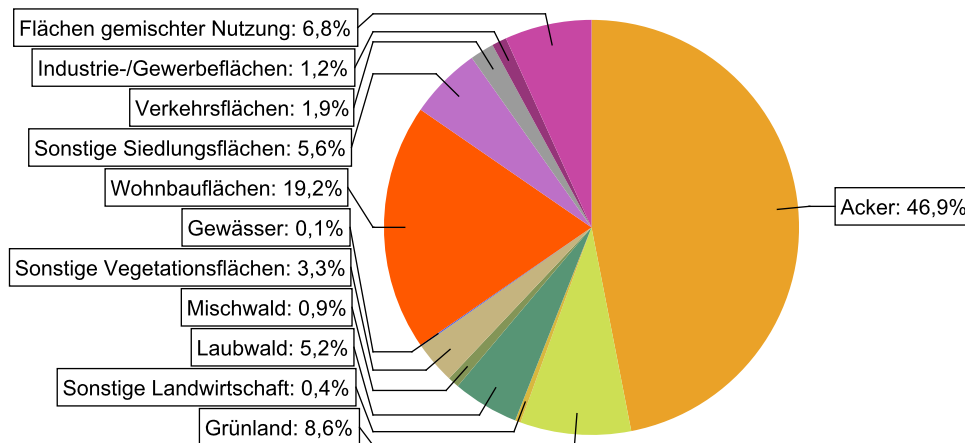
Abbildung 19: Landnutzung im Einzugsgebiet des Wasserkörpers DERW_DENW_2787644_3_9: Kortelbach, basierend auf ATKIS-Daten 2024. Landnutzungstypen mit weniger als 0,1% Anteil sind nicht dargestellt.

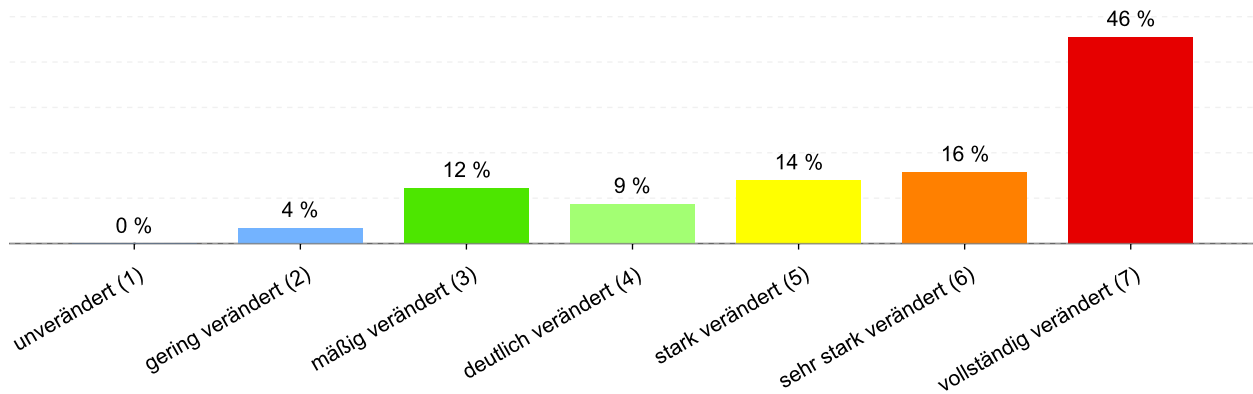
Abbildung 20: Anteil der Gewässerstrukturklassen im Wasserkörper DERW_DENW_2787644_3_9: Kortelbach

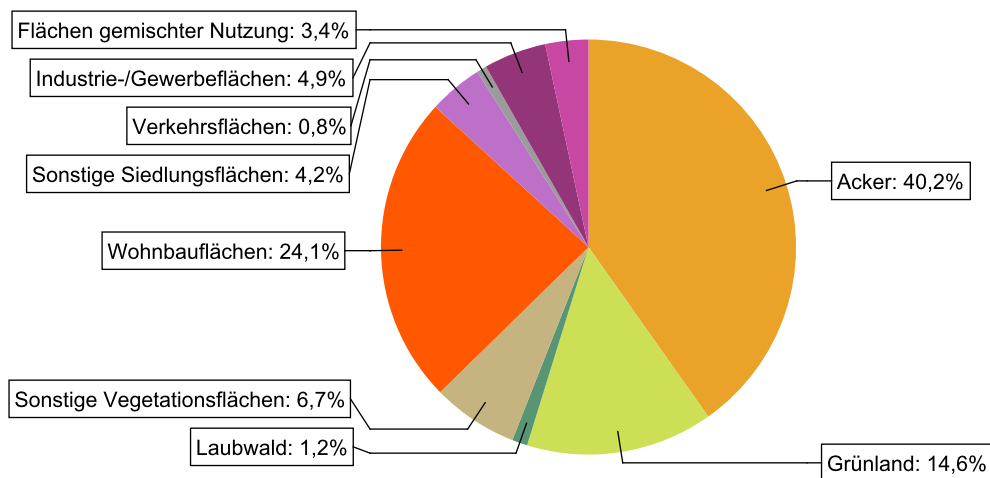
Abbildung 21: Landnutzung im Einzugsgebiet des Wasserkörpers DERW_DENW_278766_0_2: Körne, basierend auf ATKIS-Daten 2024. Landnutzungstypen mit weniger als 0,1% Anteil sind nicht dargestellt.

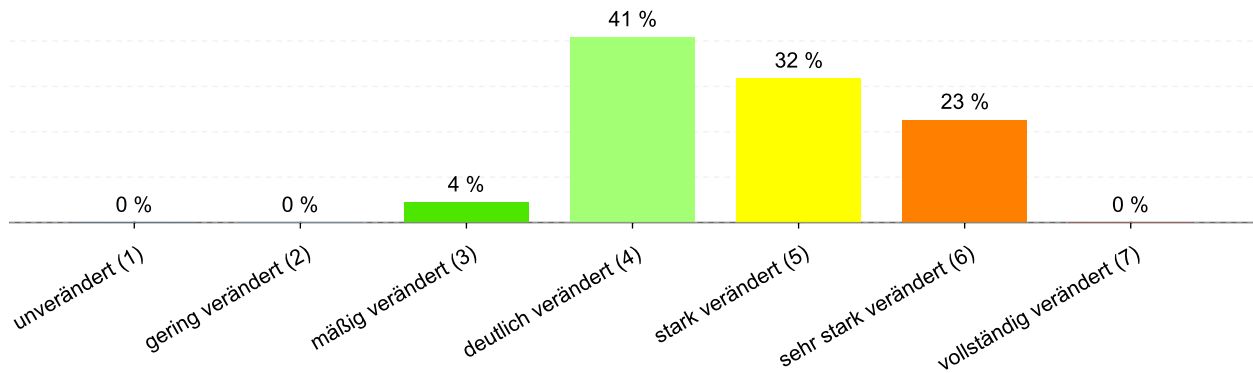
Abbildung 22: Anteil der Gewässerstrukturklassen im Wasserkörper DERW_DENW_278766_0_2: Körne

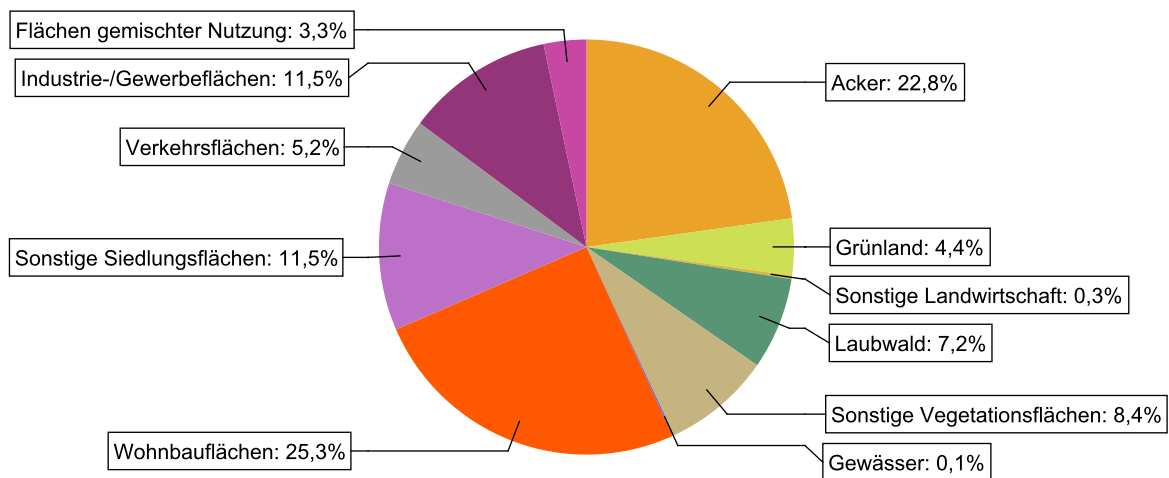
Abbildung 23: Landnutzung im Einzugsgebiet des Wasserkörpers DERW_DENW_278766_2_13: Körne, basierend auf ATKIS-Daten 2024. Landnutzungstypen mit weniger als 0,1% Anteil sind nicht dargestellt.

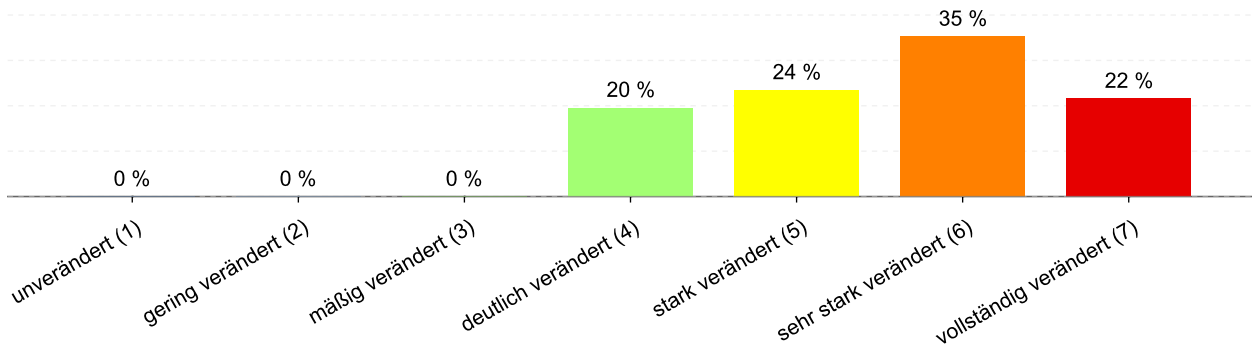
Abbildung 24: Anteil der Gewässerstrukturklassen im Wasserkörper DERW_DENW_278766_2_13: Körne

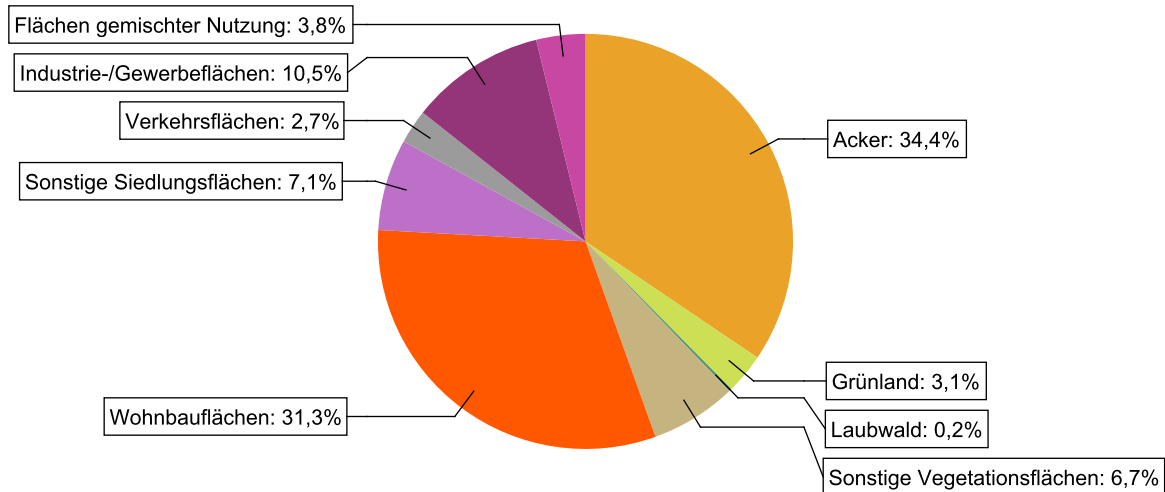
Abbildung 25: Landnutzung im Einzugsgebiet des Wasserkörpers DERW_DENW_2787664_0_5: Massener Bach, basierend auf ATKIS-Daten 2024. Landnutzungstypen mit weniger als 0,1% Anteil sind nicht dargestellt.

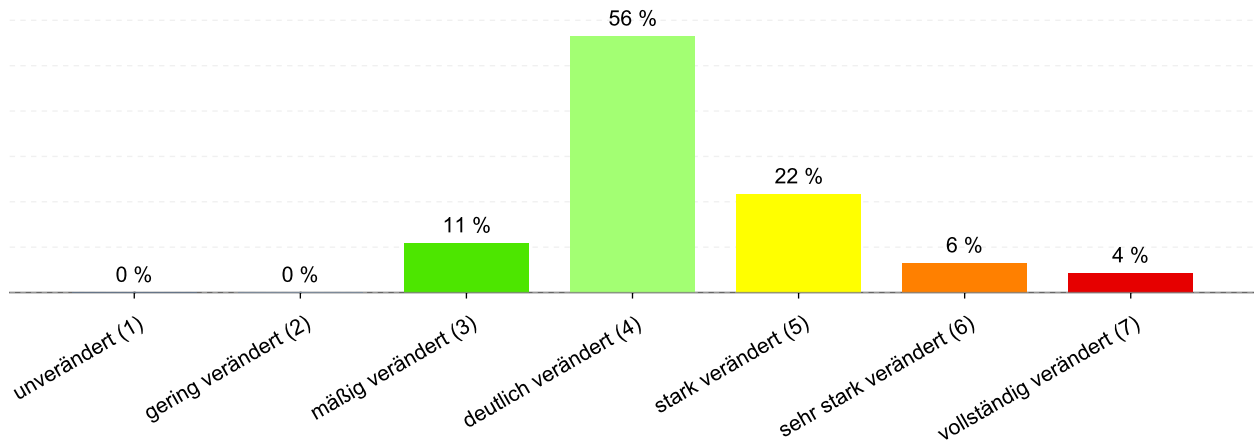
Abbildung 26: Anteil der Gewässerstrukturklassen im Wasserkörper DERW_DENW_2787664_0_5: Massener Bach

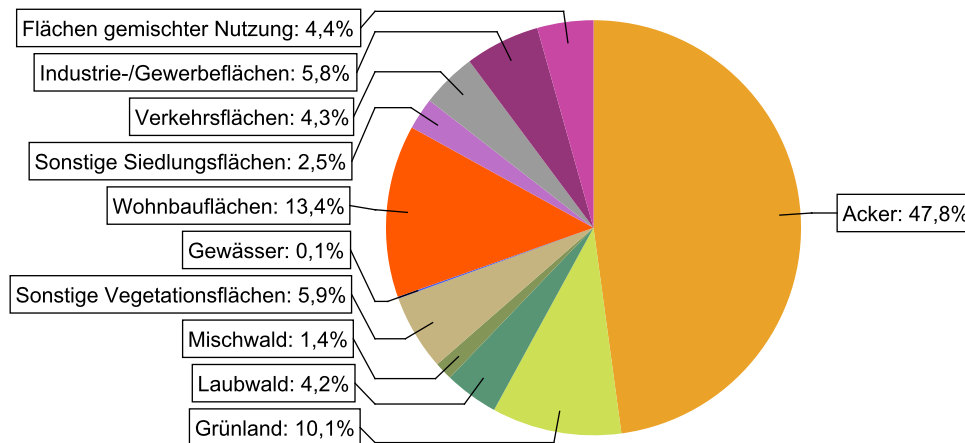
Abbildung 27: Landnutzung im Einzugsgebiet des Wasserkörpers DERW_DENW_2787664_5_9: Massener Bach, basierend auf ATKIS-Daten 2024. Landnutzungstypen mit weniger als 0,1% Anteil sind nicht dargestellt.

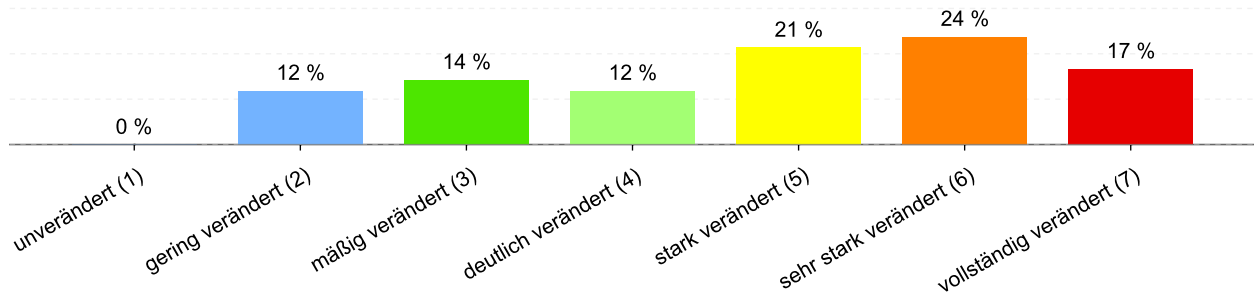
Abbildung 28: Anteil der Gewässerstrukturklassen im Wasserkörper DERW_DENW_2787664_5_9: Massener Bach

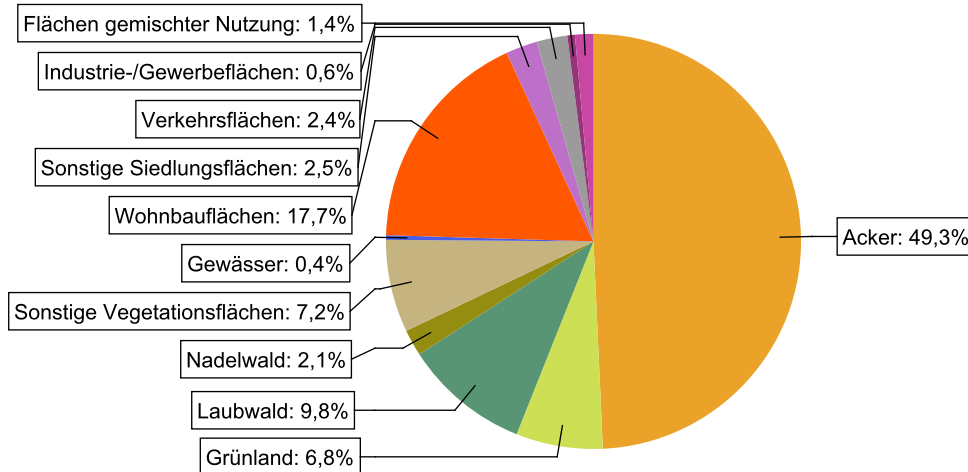
Abbildung 29: Landnutzung im Einzugsgebiet des Wasserkörpers DERW_DENW_2787664_9_14: Holzwickeder Bach, basierend auf ATKIS-Daten 2024. Landnutzungstypen mit weniger als 0,1% Anteil sind nicht dargestellt.

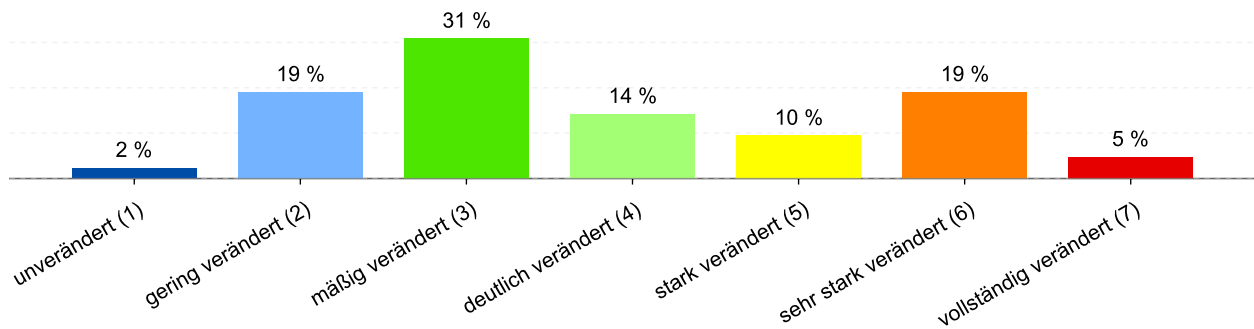
Abbildung 30: Anteil der Gewässerstrukturklassen im Wasserkörper DERW_DENW_2787664_9_14: Holzwickeder Bach

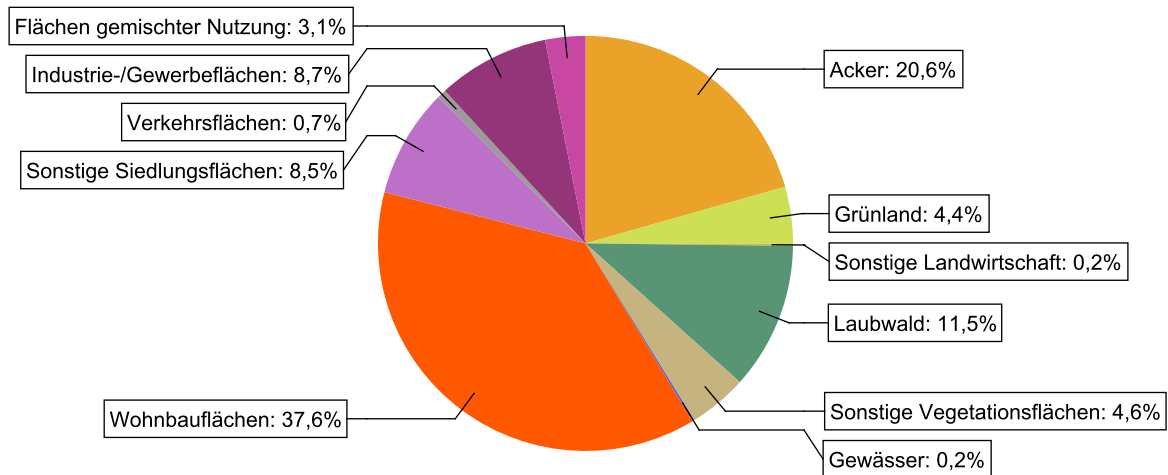
Abbildung 31: Landnutzung im Einzugsgebiet des Wasserkörpers DERW_DENW_278768_0_6: Kuhbach, basierend auf ATKIS-Daten 2024. Landnutzungstypen mit weniger als 0,1% Anteil sind nicht dargestellt.

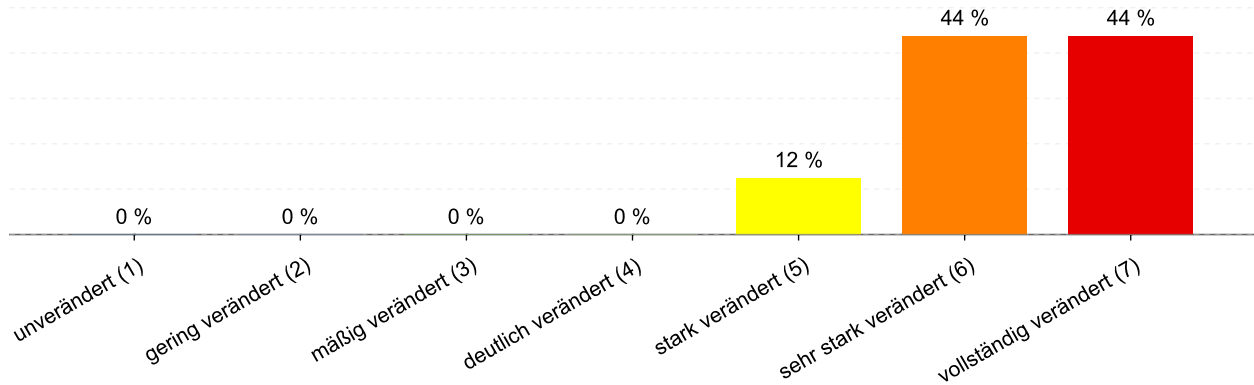
Abbildung 32: Anteil der Gewässerstrukturklassen im Wasserkörper DERW_DENW_278768_0_6: Kuhbach

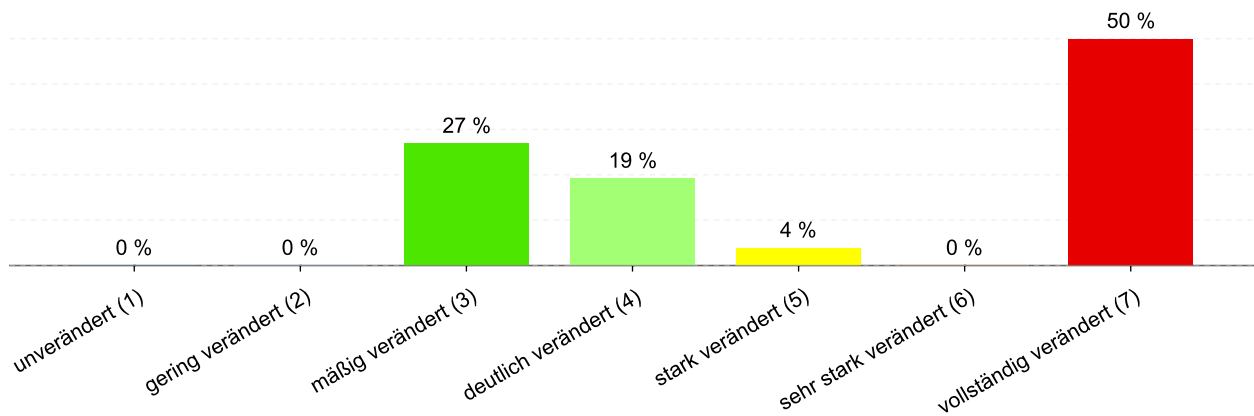
Abbildung 34: Anteil der Gewässerstrukturklassen im Wasserkörper DERW_DENW_2787692_0_3: Süggebach

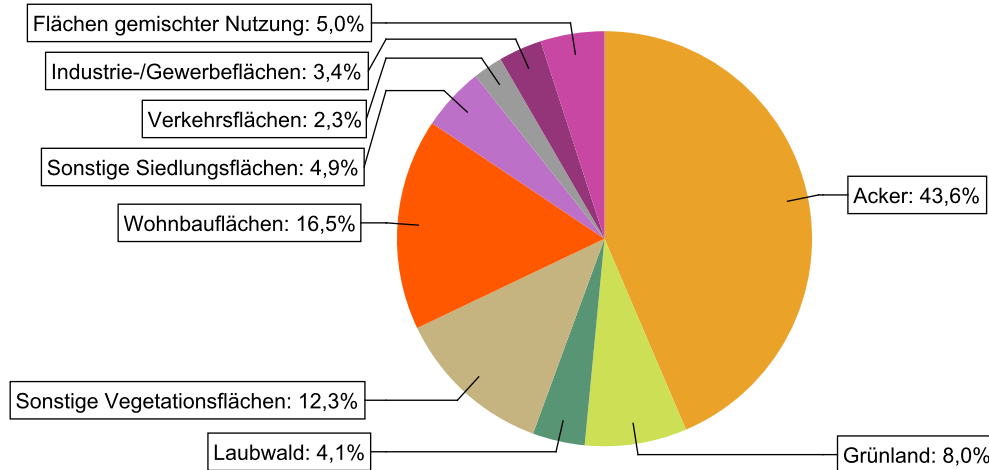
Abbildung 35: Landnutzung im Einzugsgebiet des Wasserkörpers DERW_DENW_2787692_3_4: Süggelbach, basierend auf ATKIS-Daten 2024. Landnutzungstypen mit weniger als 0,1% Anteil sind nicht dargestellt.

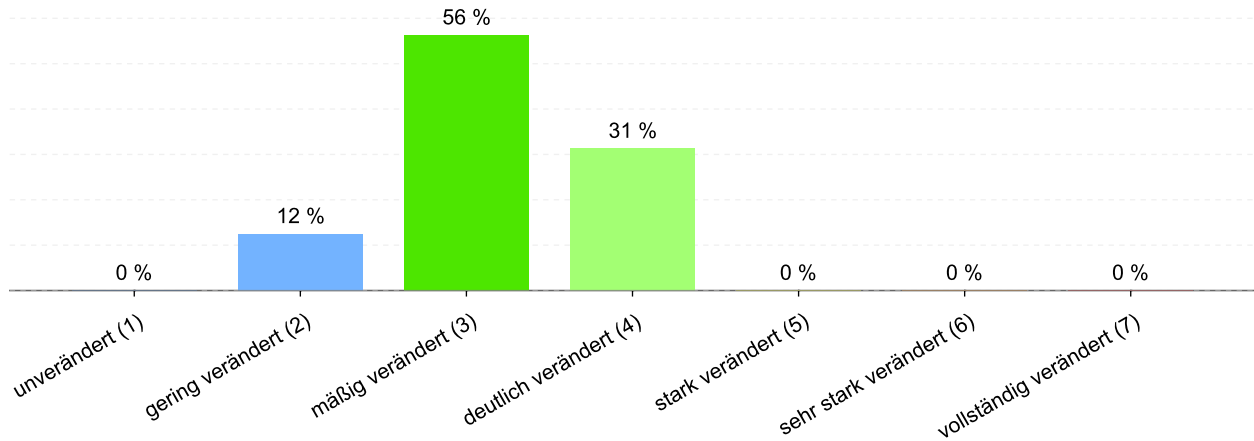
Abbildung 36: Anteil der Gewässerstrukturklassen im Wasserkörper DERW_DENW_2787692_3_4: Süggebach

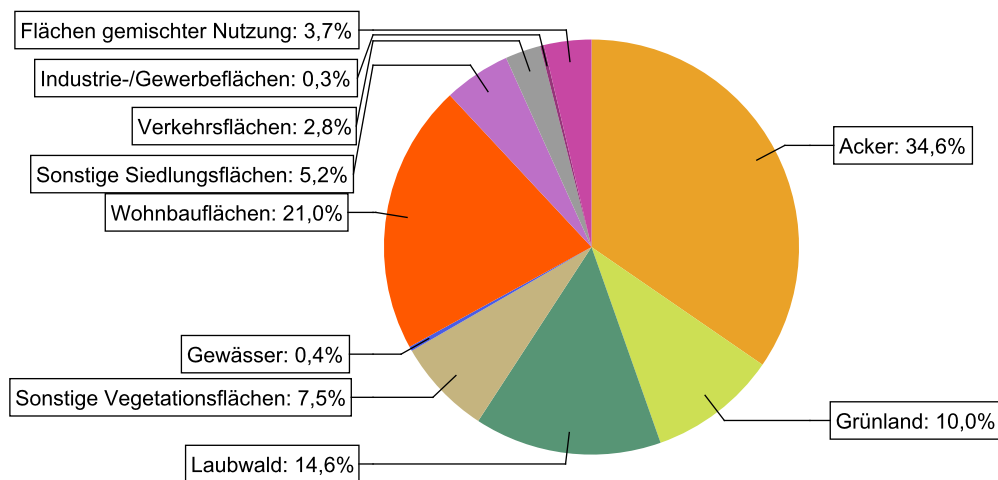
Abbildung 37: Landnutzung im Einzugsgebiet des Wasserkörpers DERW_DENW_2787692_4_8: Süggelbach, basierend auf ATKIS-Daten 2024. Landnutzungstypen mit weniger als 0,1% Anteil sind nicht dargestellt.

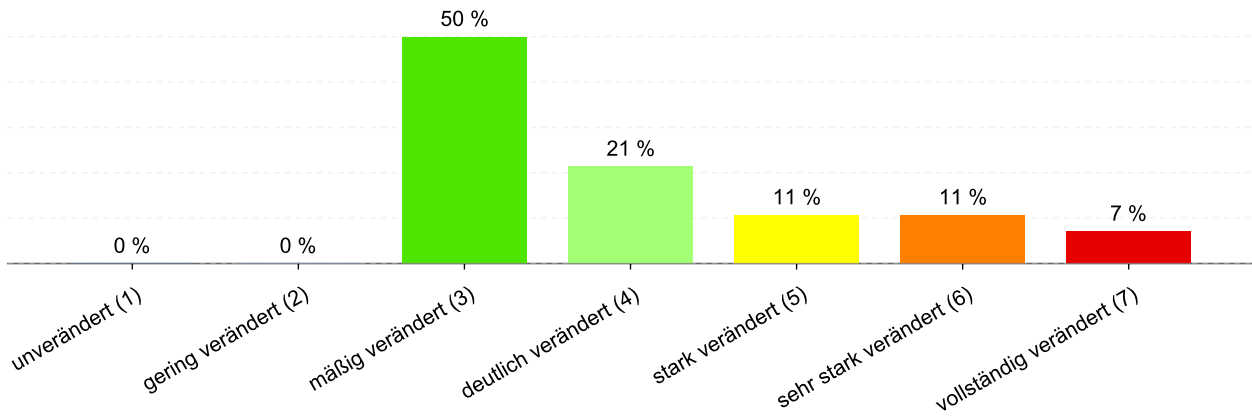
Abbildung 38: Anteil der Gewässerstrukturklassen im Wasserkörper DERW_DENW_2787692_4_8: Süggebach
