1 Übersicht über die Planungseinheit PE_RHE_1400: Rheinzufüsse von Honnef-Köln

1.1 Lage der Planungseinheit PE_RHE_1400: Rheinzufüsse von Honnef-Köln im Teileinzugsgebiet Rheingraben-Nord

2 Steckbriefe der Fließwasserkörper in der Planungseinheit PE_RHE_1400: Rheinzufüsse von Honnef-Köln

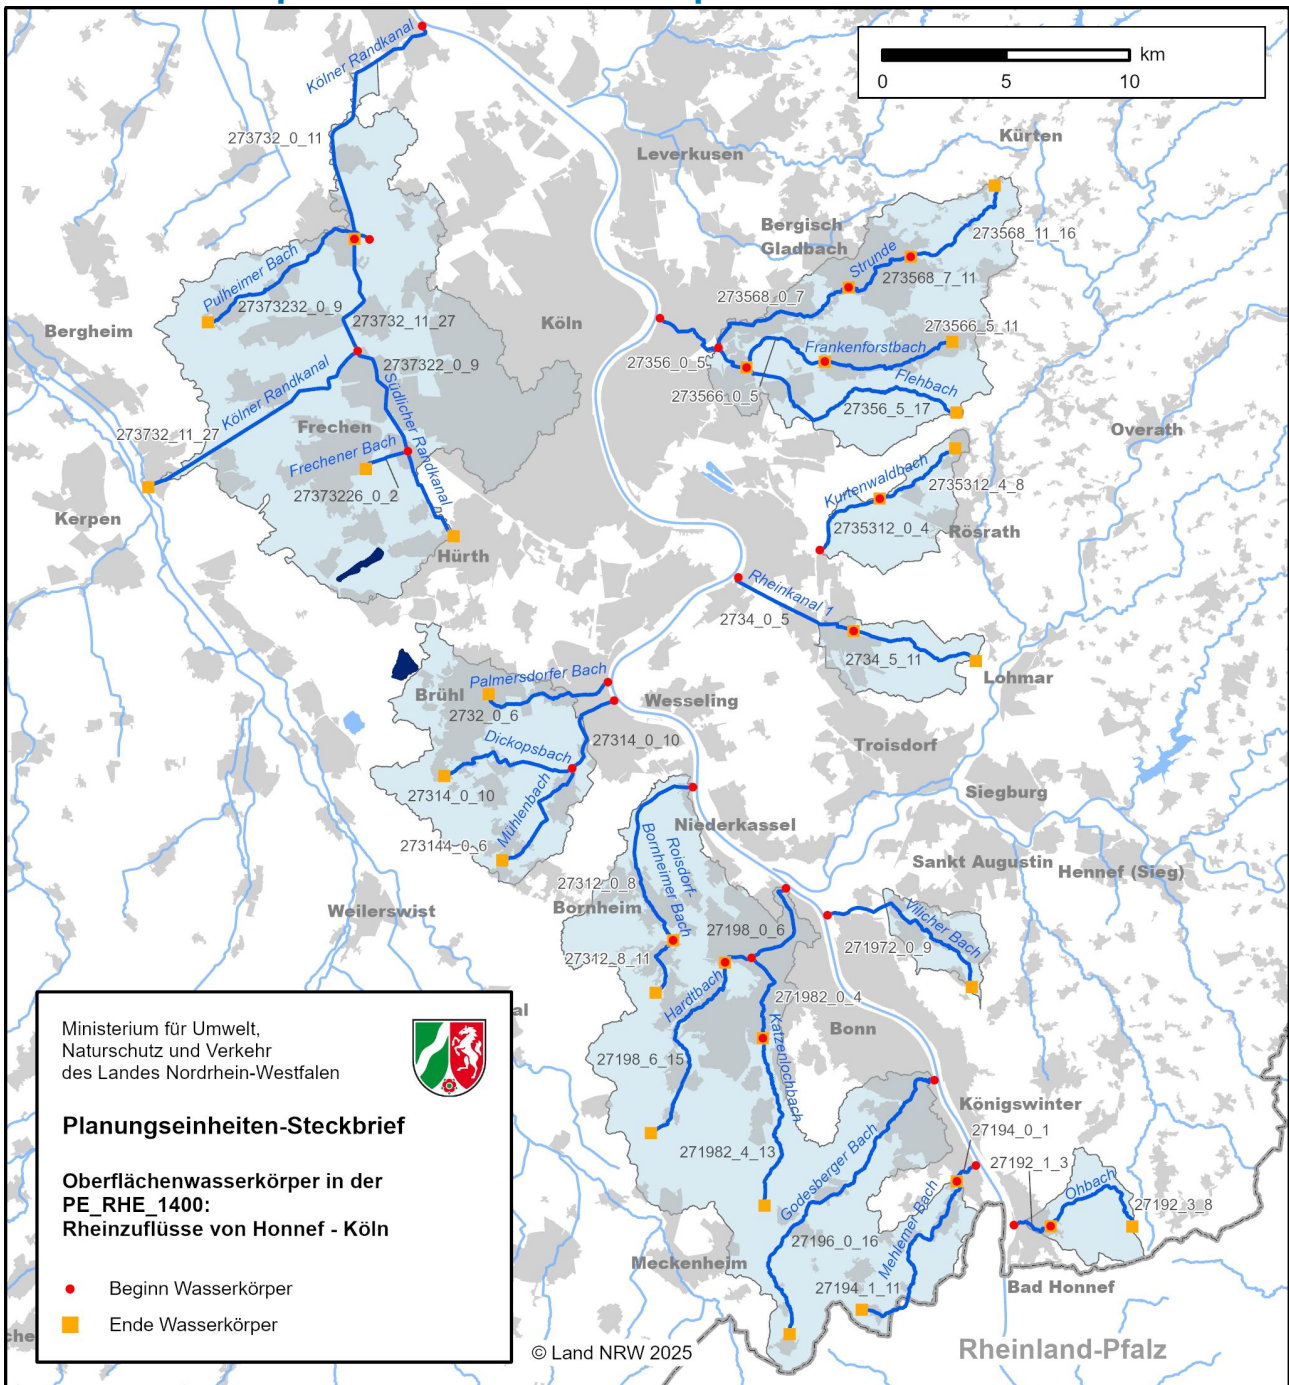
Abbildung 2: Oberflächenwasserkörper in der Planungseinheit PE_RHE_1400: Rheinzuflüsse von Honnef-Köln

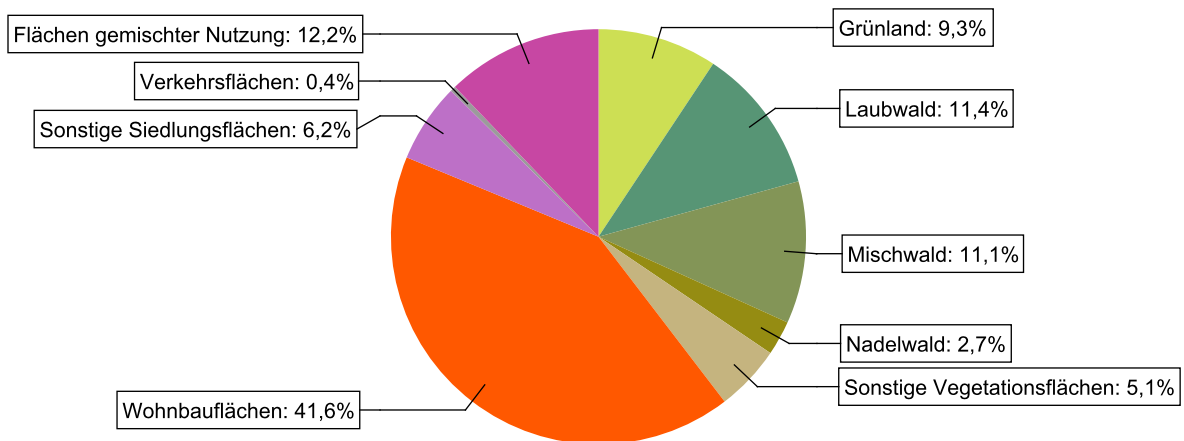
Abbildung 3: Landnutzung im Einzugsgebiet des Wasserkörpers DERW_DENW_27192_1_3: Ohbach, basierend auf ATKIS-Daten 2024. Landnutzungstypen mit weniger als 0,1% Anteil sind nicht dargestellt.

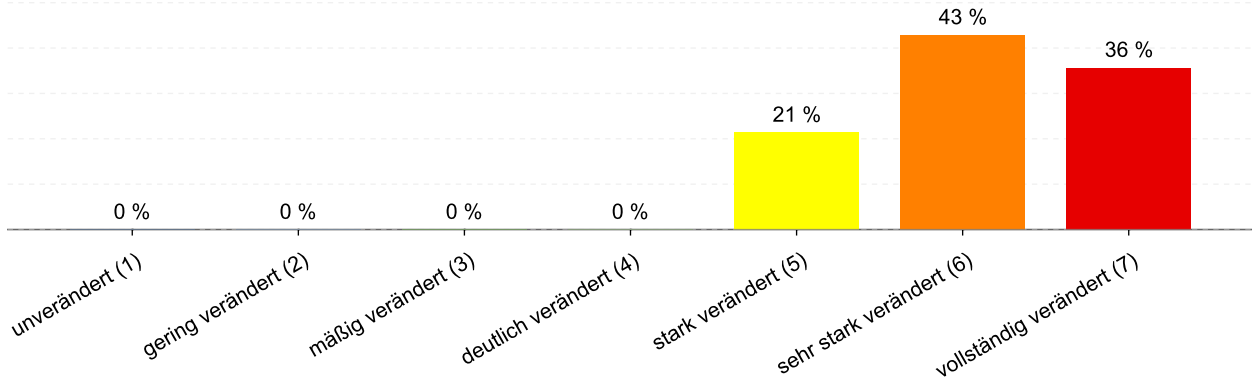
Abbildung 4: Anteil der Gewässerstrukturklassen im Wasserkörper DERW_DENW_27192_1_3: Ohbach

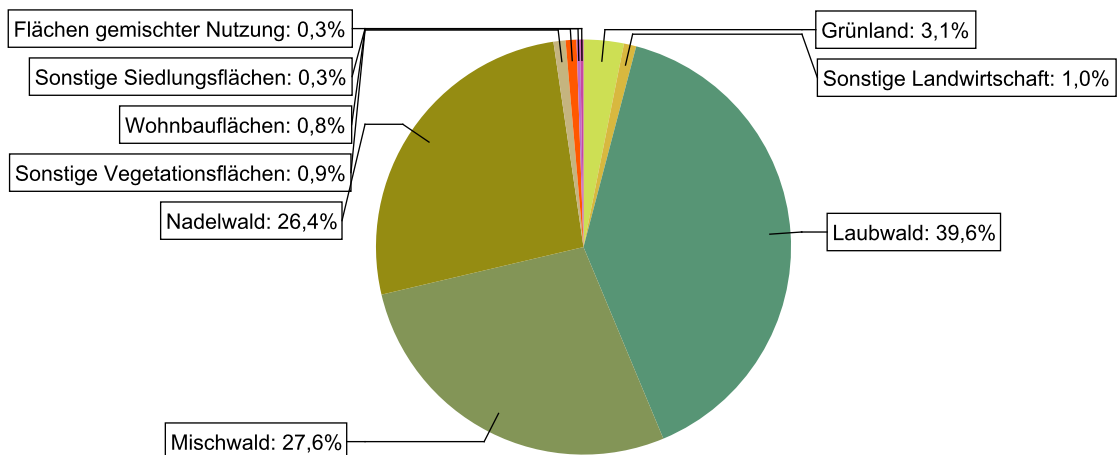
Abbildung 5: Landnutzung im Einzugsgebiet des Wasserkörpers DERW_DENW_27192_3_8: Ohbach, basierend auf ATKIS-Daten 2024. Landnutzungstypen mit weniger als 0,1% Anteil sind nicht dargestellt.

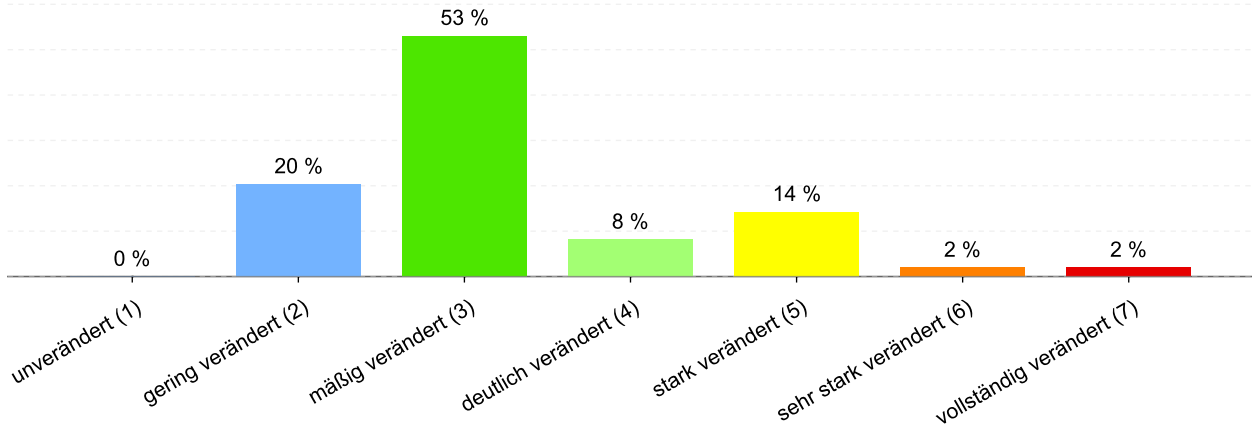
Abbildung 6: Anteil der Gewässerstrukturklassen im Wasserkörper DERW_DENW_27192_3_8: Ohbach

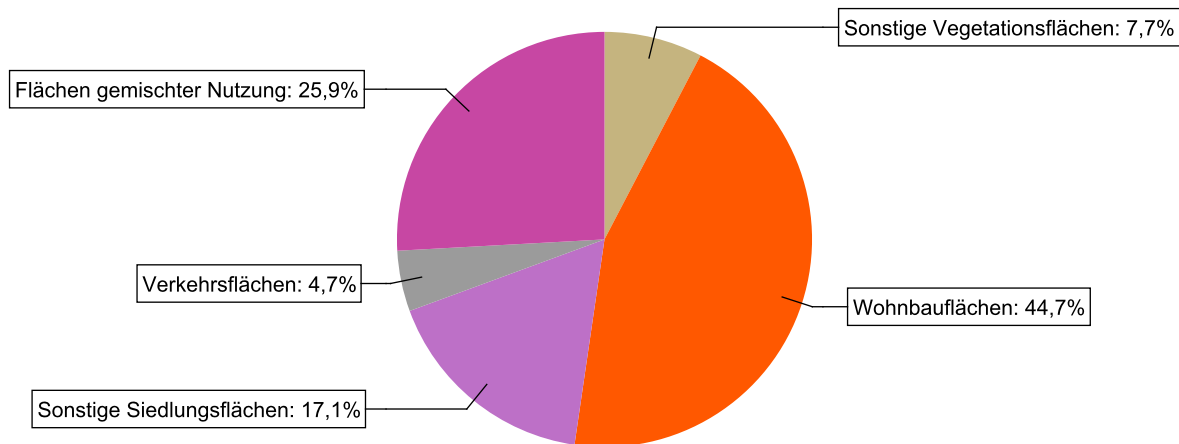
Abbildung 7: Landnutzung im Einzugsgebiet des Wasserkörpers DERW_DENW_27194_0_1: Mehlemer Bach, basierend auf ATKIS-Daten 2024. Landnutzungstypen mit weniger als 0,1% Anteil sind nicht dargestellt.

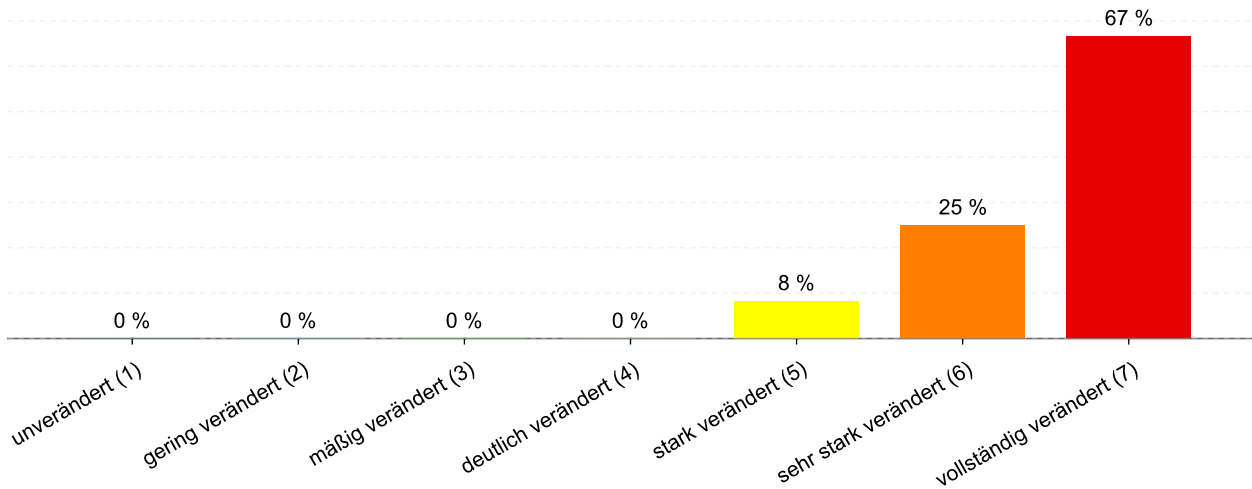
Abbildung 8: Anteil der Gewässerstrukturklassen im Wasserkörper DERW_DENW_27194_0_1: Mehlemer Bach

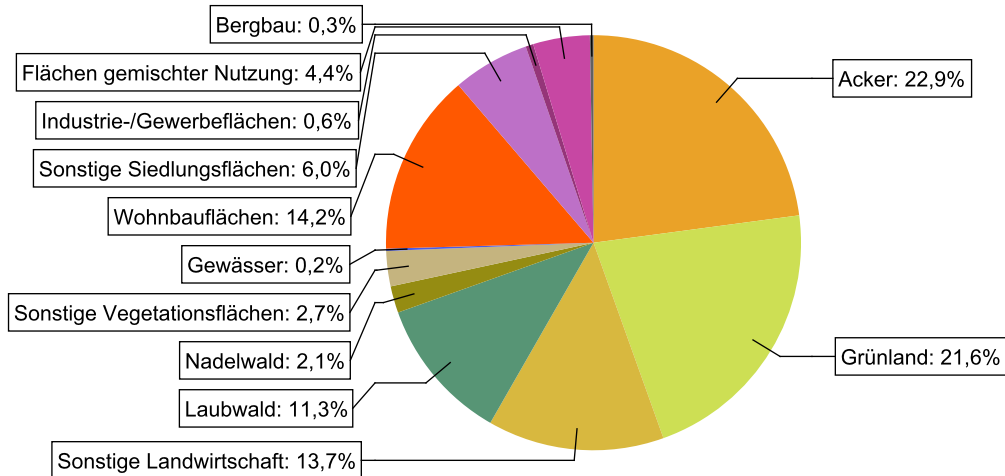
Abbildung 9: Landnutzung im Einzugsgebiet des Wasserkörpers DERW_DENW_27194_1_11: Mehlemer Bach, basierend auf ATKIS-Daten 2024. Landnutzungstypen mit weniger als 0,1% Anteil sind nicht dargestellt.

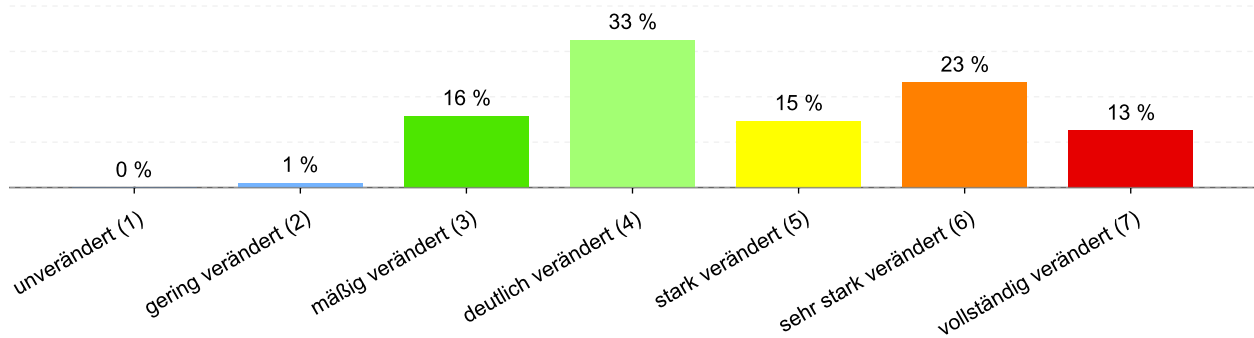
Abbildung 10: Anteil der Gewässerstrukturklassen im Wasserkörper DERW_DENW_27194_1_11: Mehlemer Bach

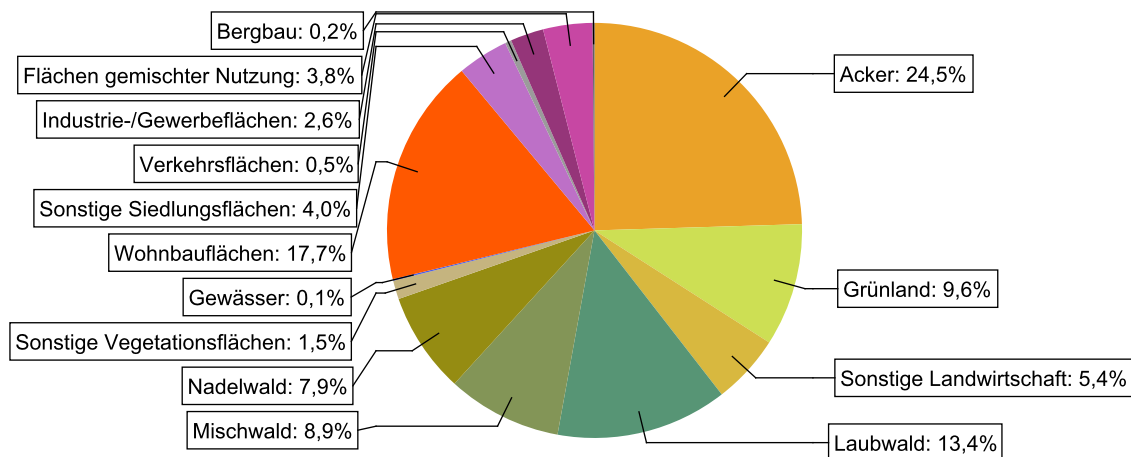
Abbildung 11: Landnutzung im Einzugsgebiet des Wasserkörpers DERW_DENW_27196_0_16: Godesberger Bach, basierend auf ATKIS-Daten 2024. Landnutzungstypen mit weniger als 0,1% Anteil sind nicht dargestellt.

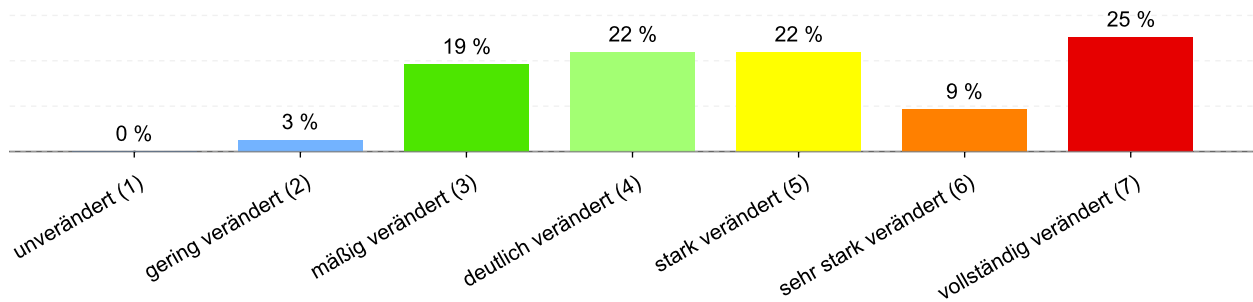
Abbildung 12: Anteil der Gewässerstrukturklassen im Wasserkörper DERW_DENW_27196_0_16: Godesberger Bach

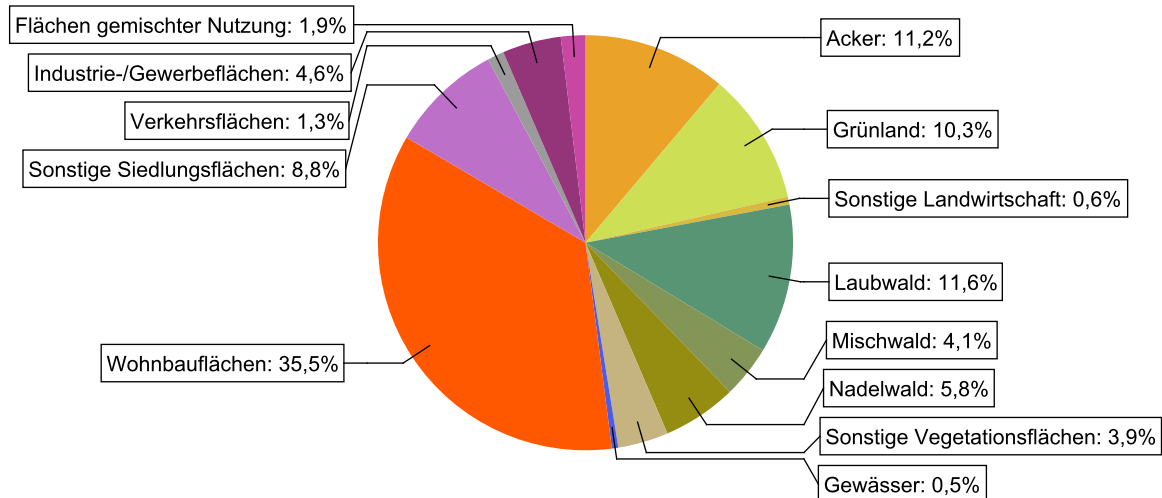
Abbildung 13: Landnutzung im Einzugsgebiet des Wasserkörpers DERW_DENW_271972_0_9: Mühlenbach, basierend auf ATKIS-Daten 2024. Landnutzungstypen mit weniger als 0,1% Anteil sind nicht dargestellt.

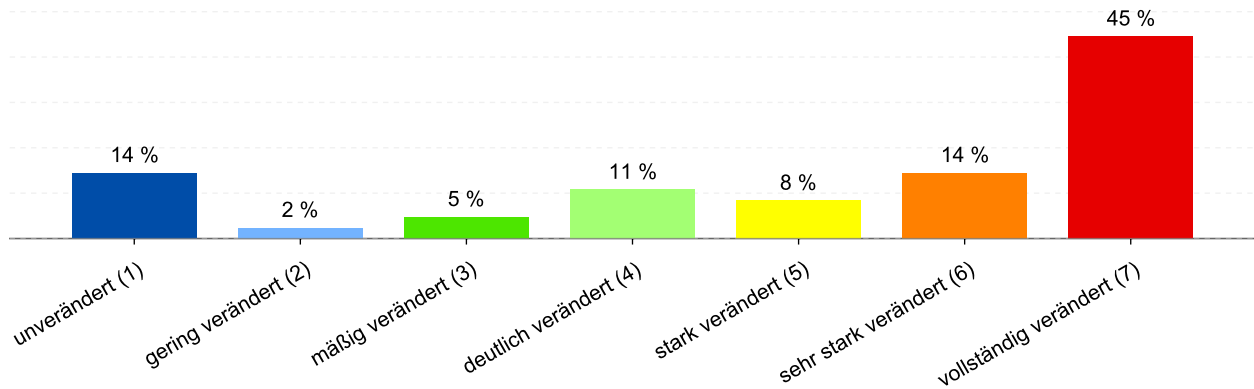
Abbildung 14: Anteil der Gewässerstrukturklassen im Wasserkörper DERW_DENW_271972_0_9: Mühlenbach

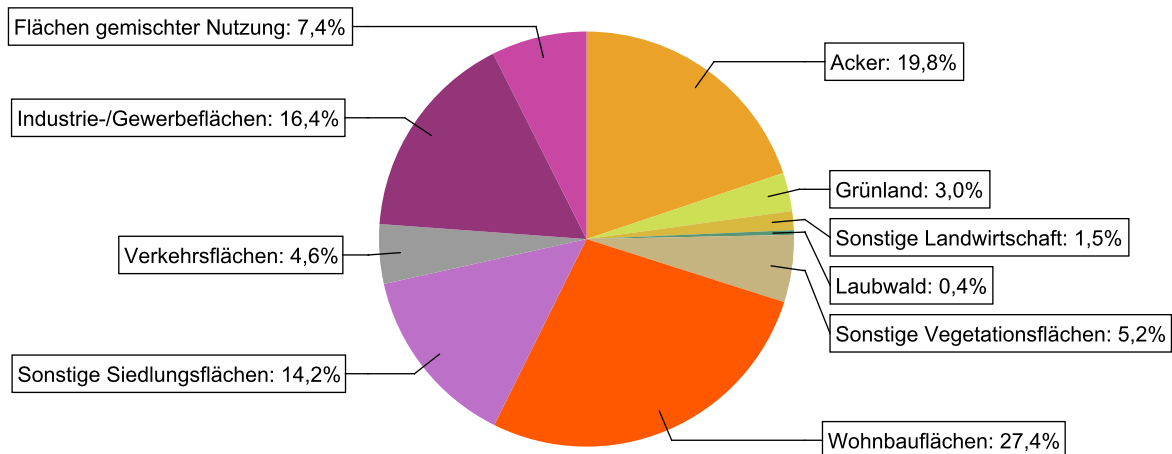
Abbildung 15: Landnutzung im Einzugsgebiet des Wasserkörpers DERW_DENW_27198_0_6: Rheindorfer Bach, basierend auf ATKIS-Daten 2024. Landnutzungstypen mit weniger als 0,1% Anteil sind nicht dargestellt.

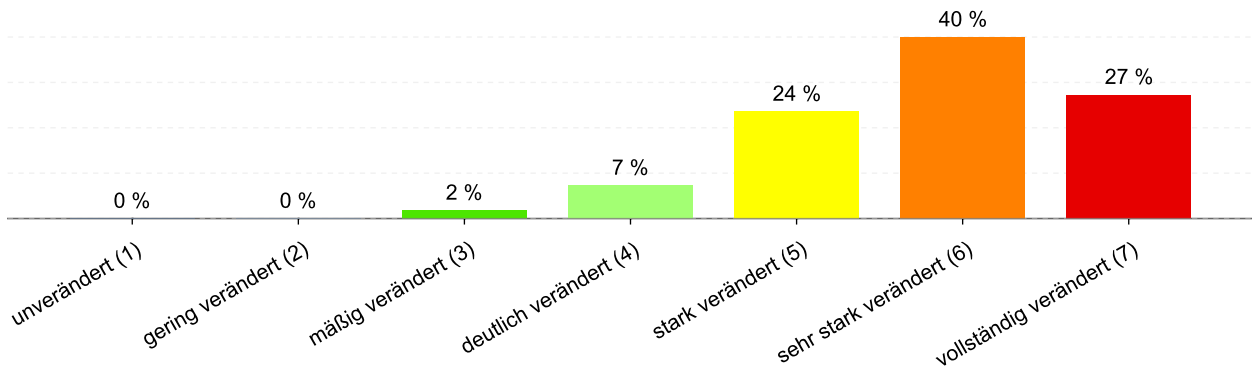
Abbildung 16: Anteil der Gewässerstrukturklassen im Wasserkörper DERW_DENW_27198_0_6: Rheindorfer Bach

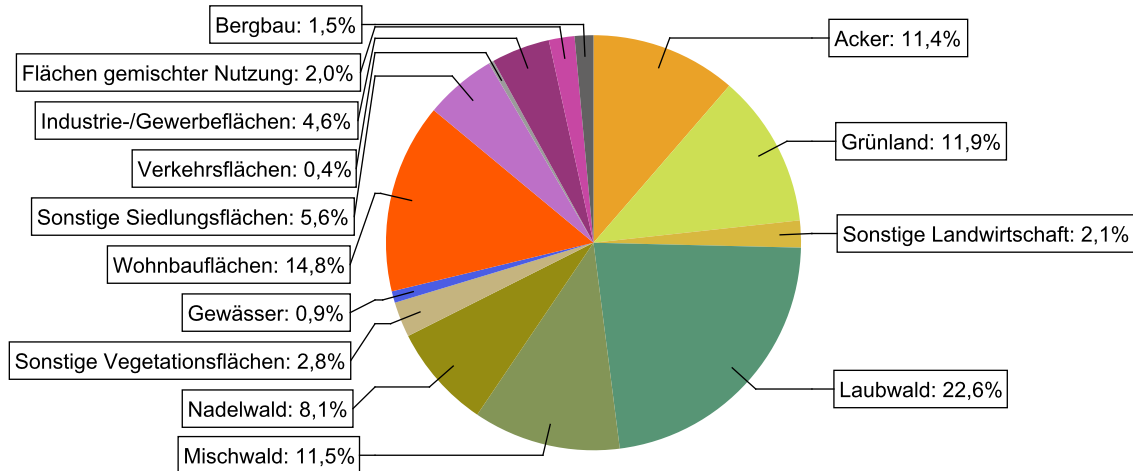
Abbildung 17: Landnutzung im Einzugsgebiet des Wasserkörpers DERW_DENW_27198_6_15: Hardtbach, basierend auf ATKIS-Daten 2024. Landnutzungstypen mit weniger als 0,1% Anteil sind nicht dargestellt.

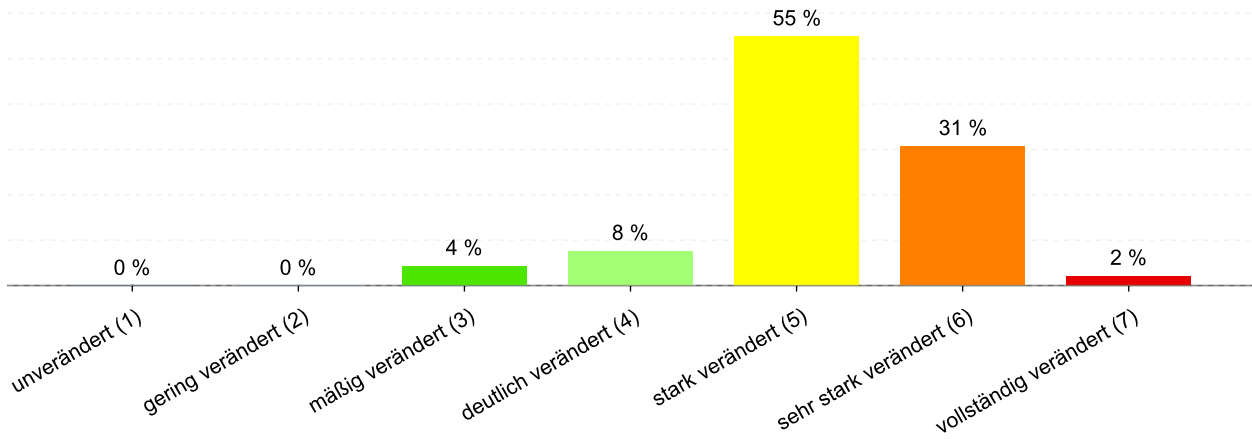
Abbildung 18: Anteil der Gewässerstrukturklassen im Wasserkörper DERW_DENW_27198_6_15: Hardtbach

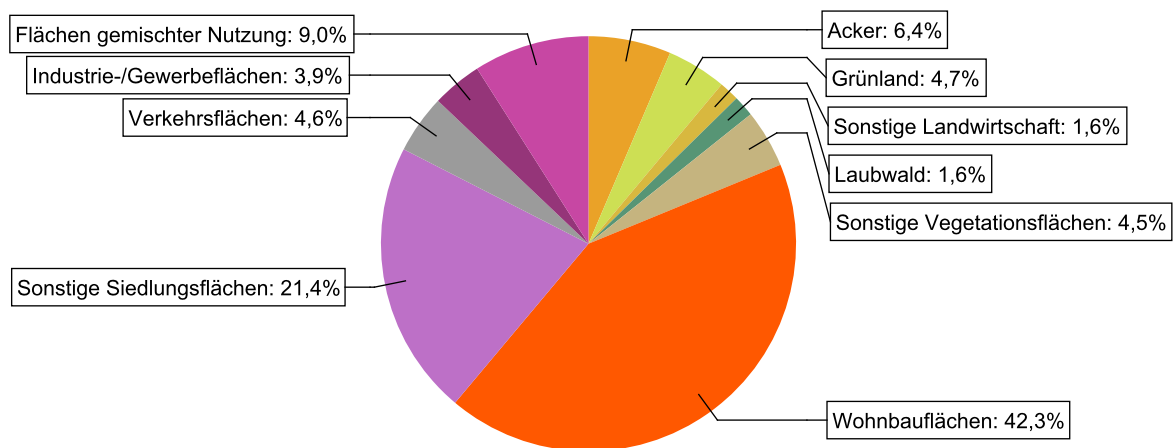
Abbildung 19: Landnutzung im Einzugsgebiet des Wasserkörpers DERW_DENW_271982_0_4: Endericher Bach, basierend auf ATKIS-Daten 2024. Landnutzungstypen mit weniger als 0,1% Anteil sind nicht dargestellt.

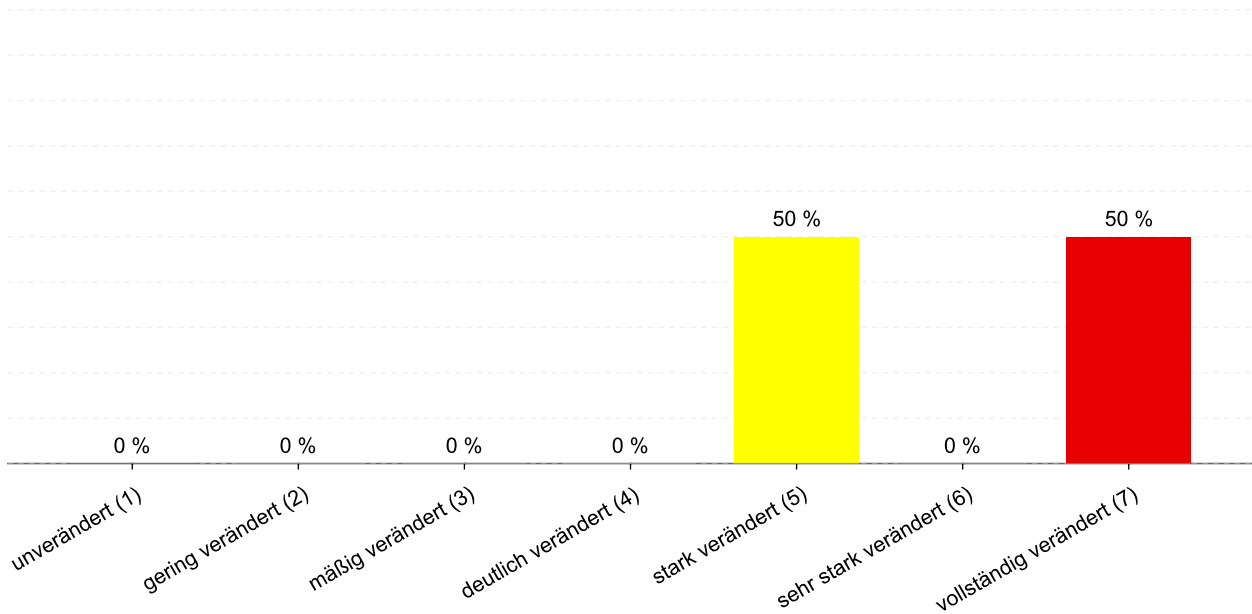
Abbildung 20: Anteil der Gewässerstrukturklassen im Wasserkörper DERW_DENW_271982_0_4: Endericher Bach

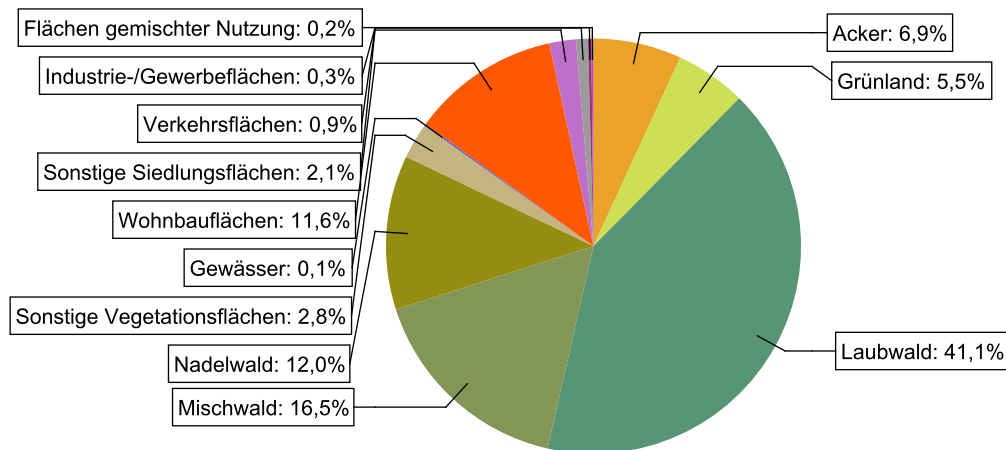
Abbildung 21: Landnutzung im Einzugsgebiet des Wasserkörpers DERW_DENW_271982_4_13: Katzenlochbach, basierend auf ATKIS-Daten 2024. Landnutzungstypen mit weniger als 0,1% Anteil sind nicht dargestellt.

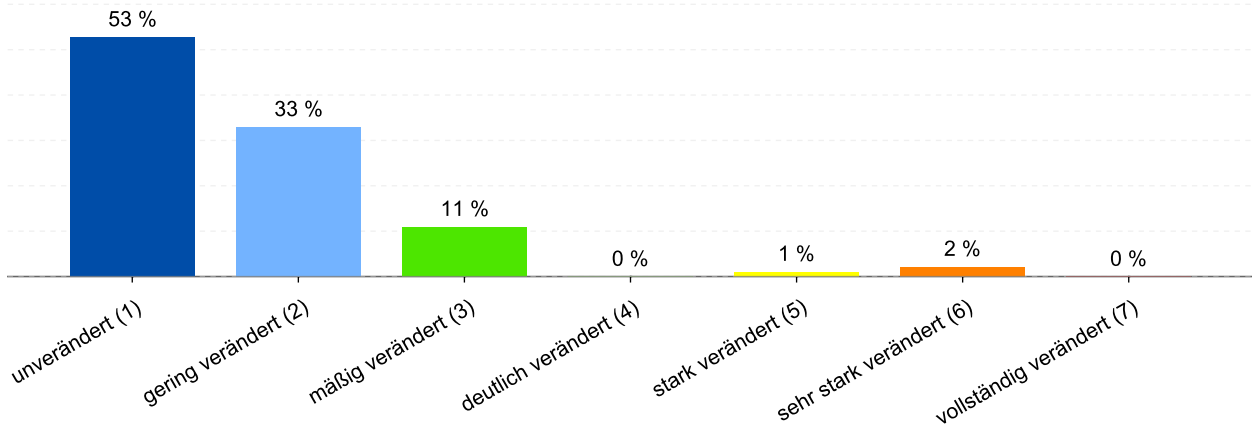
Abbildung 22: Anteil der Gewässerstrukturklassen im Wasserkörper DERW_DENW_271982_4_13: Katzenlochbach

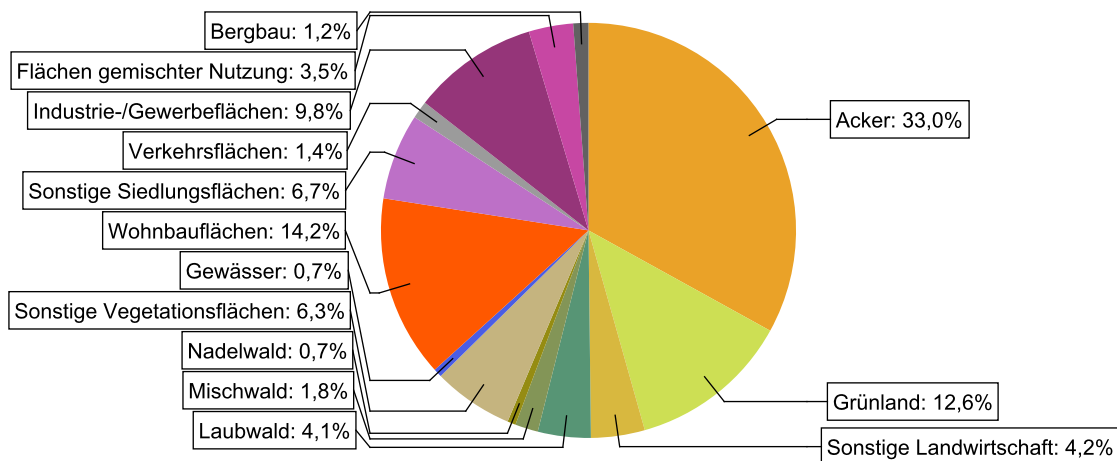
Abbildung 23: Landnutzung im Einzugsgebiet des Wasserkörpers DERW_DENW_27312_0_8: Alfterer-Bornheimer-Bach, basierend auf ATKIS-Daten 2024. Landnutzungstypen mit weniger als 0,1% Anteil sind nicht dargestellt.

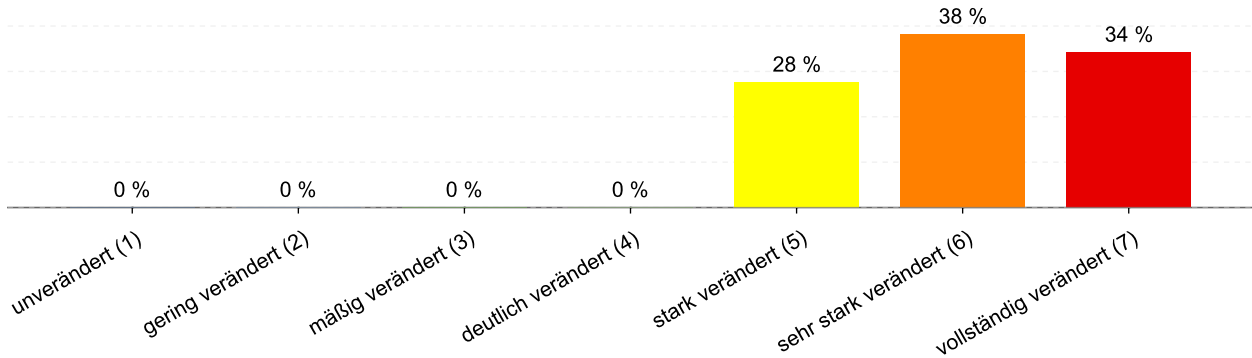
Abbildung 24: Anteil der Gewässerstrukturklassen im Wasserkörper DERW_DENW_27312_0_8: Alfterer-Bornheimer-Bach

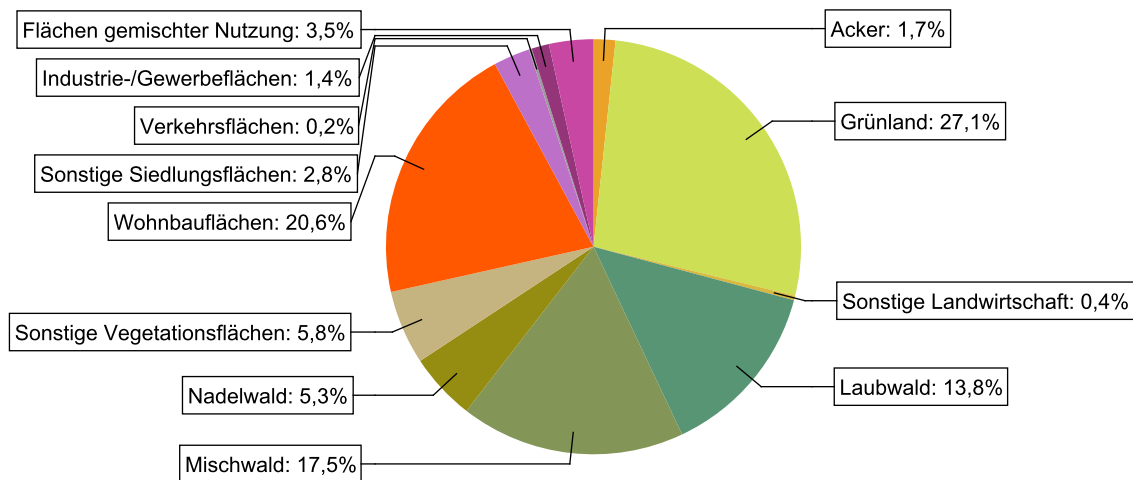
Abbildung 25: Landnutzung im Einzugsgebiet des Wasserkörpers DERW_DENW_27312_8_11: Mirbach, basierend auf ATKIS-Daten 2024. Landnutzungstypen mit weniger als 0,1% Anteil sind nicht dargestellt.

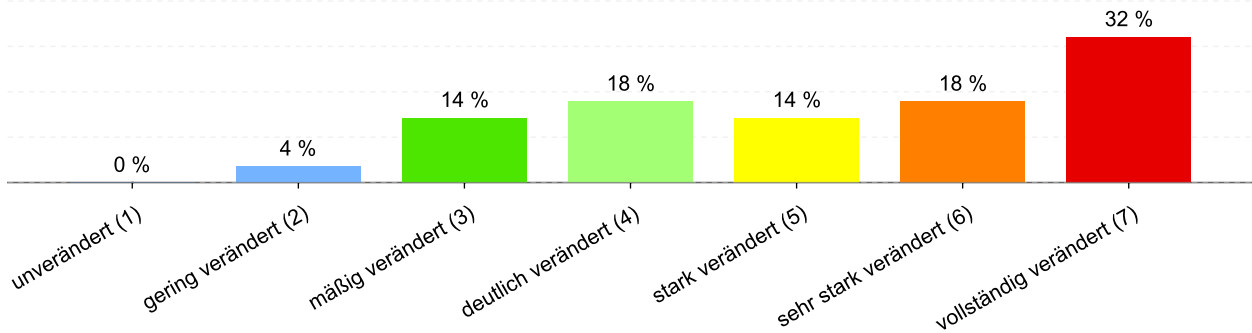
Abbildung 26: Anteil der Gewässerstrukturklassen im Wasserkörper DERW_DENW_27312_8_11: Mirbach

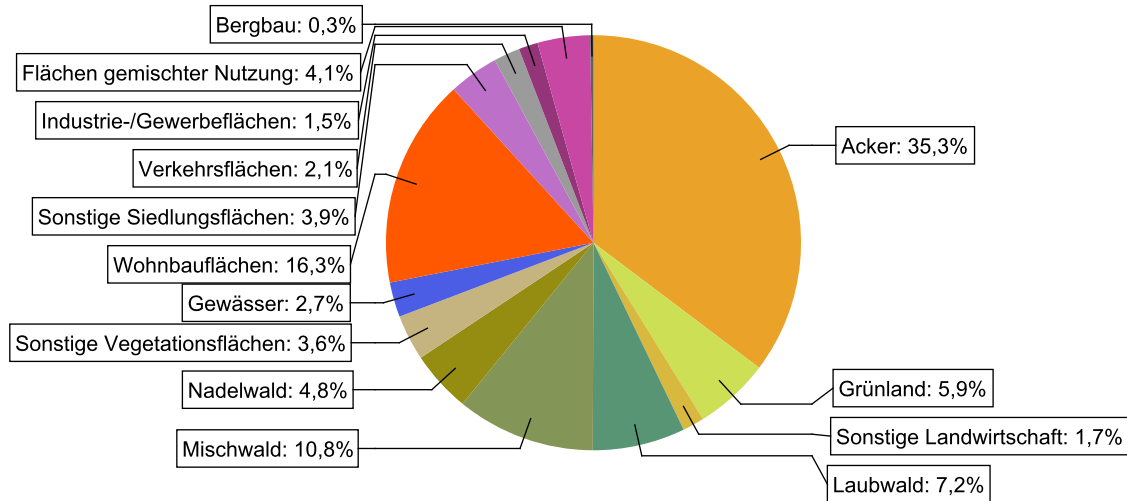
Abbildung 27: Landnutzung im Einzugsgebiet des Wasserkörpers DERW_DENW_27314_0_10: Dickopsbach, basierend auf ATKIS-Daten 2024. Landnutzungstypen mit weniger als 0,1% Anteil sind nicht dargestellt.

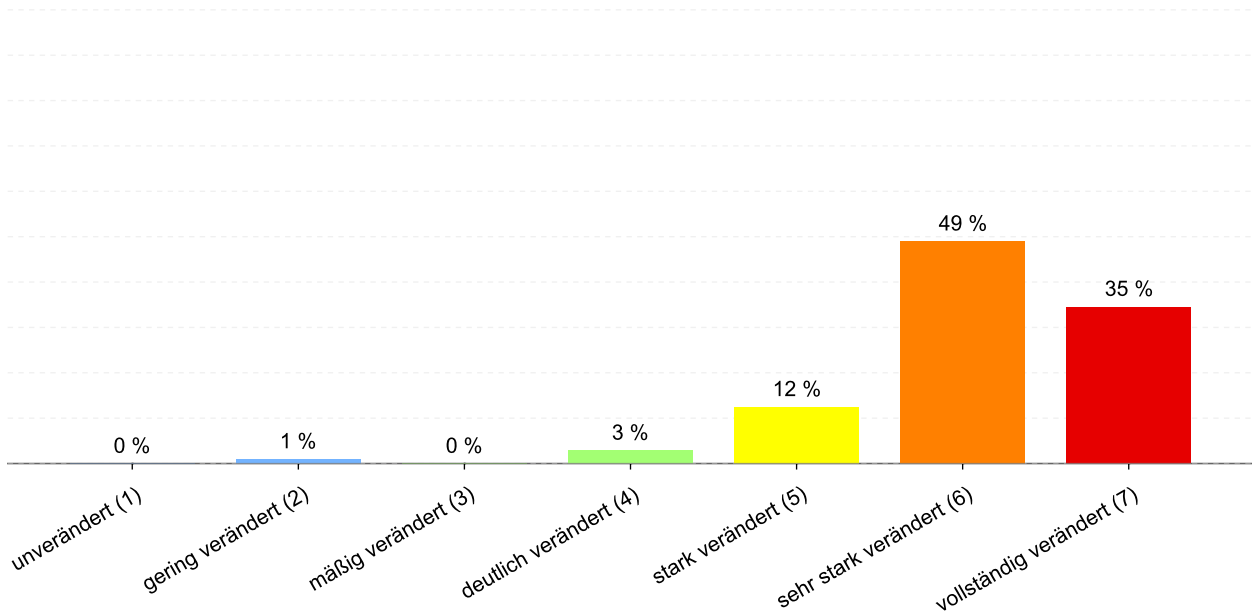
Abbildung 28: Anteil der Gewässerstrukturklassen im Wasserkörper DERW_DENW_27314_0_10: Dickopsbach

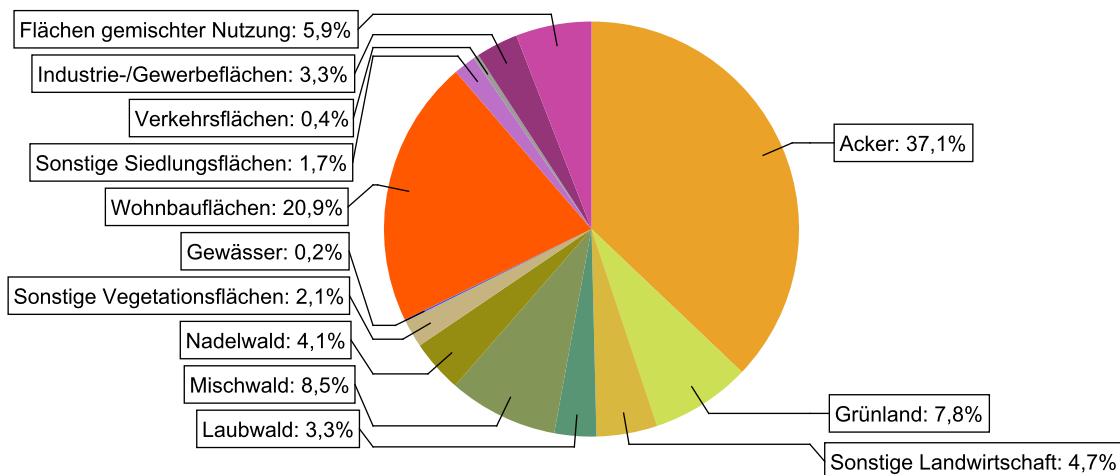
Abbildung 29: Landnutzung im Einzugsgebiet des Wasserkörpers DERW_DENW_273144_0_6: Mühlenbach, basierend auf ATKIS-Daten 2024. Landnutzungstypen mit weniger als 0,1% Anteil sind nicht dargestellt.

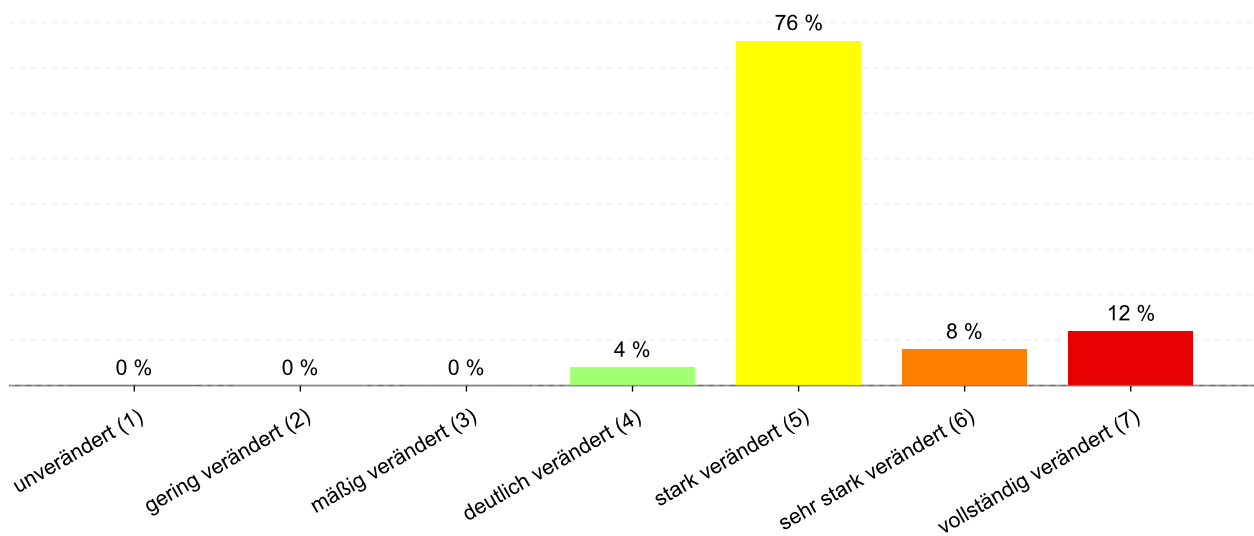
Abbildung 30: Anteil der Gewässerstrukturklassen im Wasserkörper DERW_DENW_273144_0_6: Mühlenbach

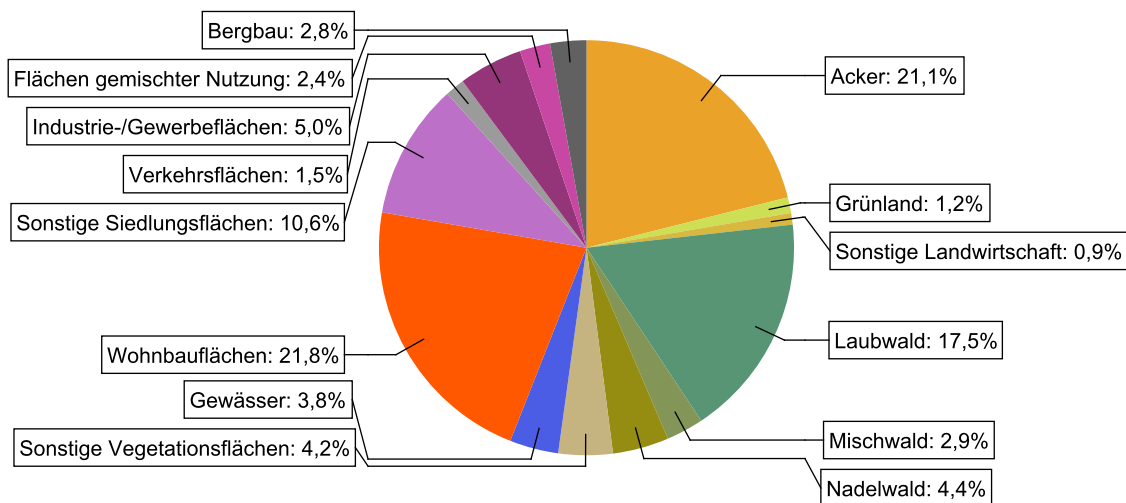
Abbildung 31: Landnutzung im Einzugsgebiet des Wasserkörpers DERW_DENW_2732_0_6: Palmersdorfer Bach, basierend auf ATKIS-Daten 2024. Landnutzungstypen mit weniger als 0,1% Anteil sind nicht dargestellt.

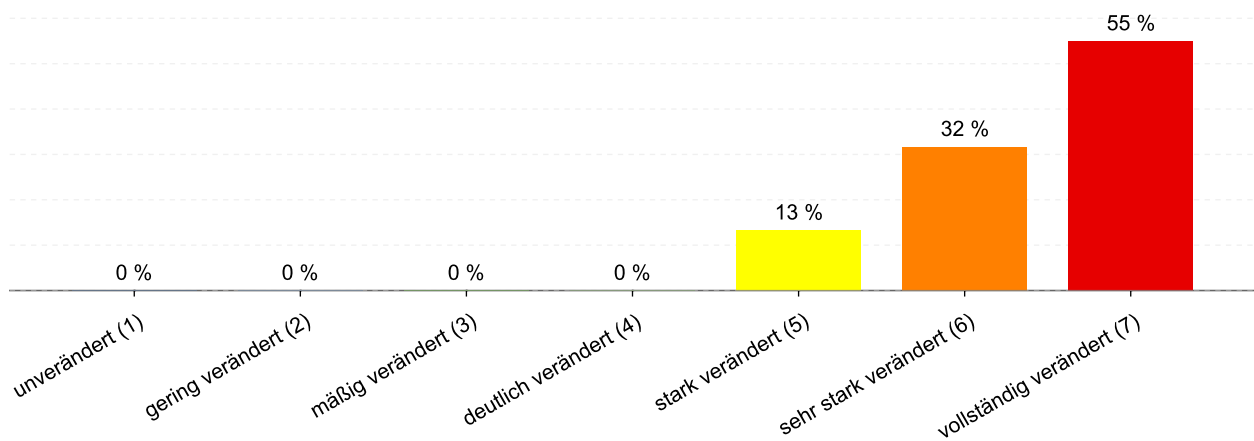
Abbildung 32: Anteil der Gewässerstrukturklassen im Wasserkörper DERW_DENW_2732_0_6: Palmersdorfer Bach

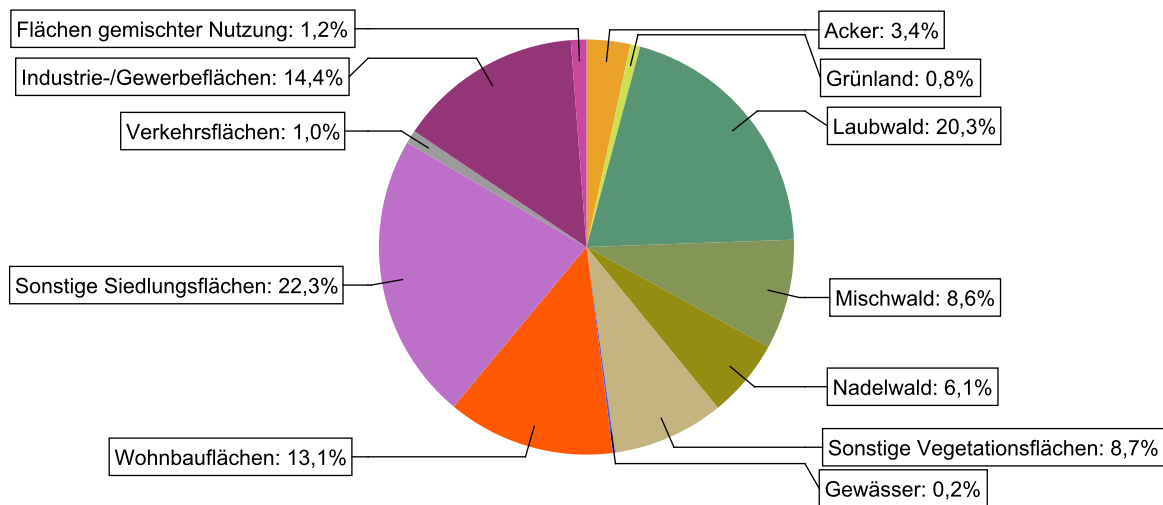
Abbildung 33: Landnutzung im Einzugsgebiet des Wasserkörpers DERW_DENW_2734_0_5: Rheinkanal 1, basierend auf ATKIS-Daten 2024. Landnutzungstypen mit weniger als 0,1% Anteil sind nicht dargestellt.

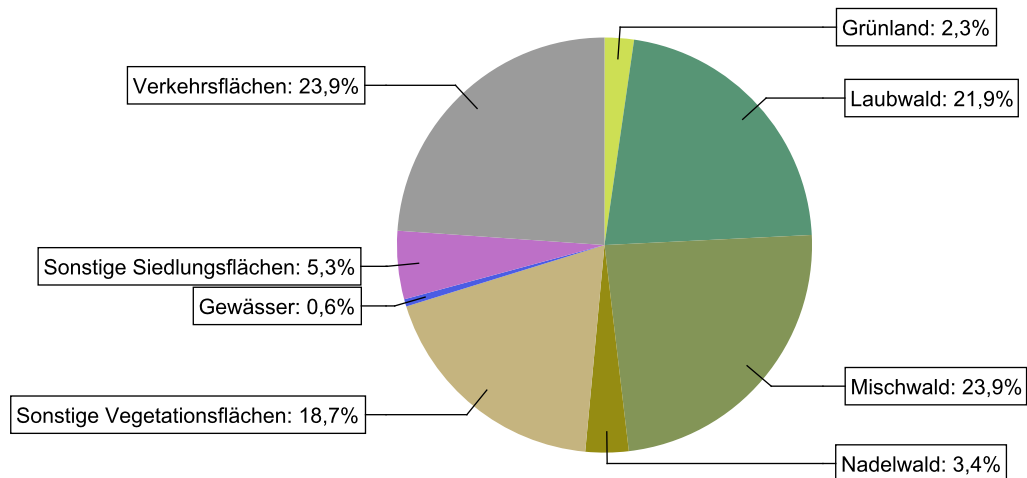
Abbildung 35: Landnutzung im Einzugsgebiet des Wasserkörpers DERW_DENW_2734_5_11: Rheinkanal 1, basierend auf ATKIS-Daten 2024. Landnutzungstypen mit weniger als 0,1% Anteil sind nicht dargestellt.

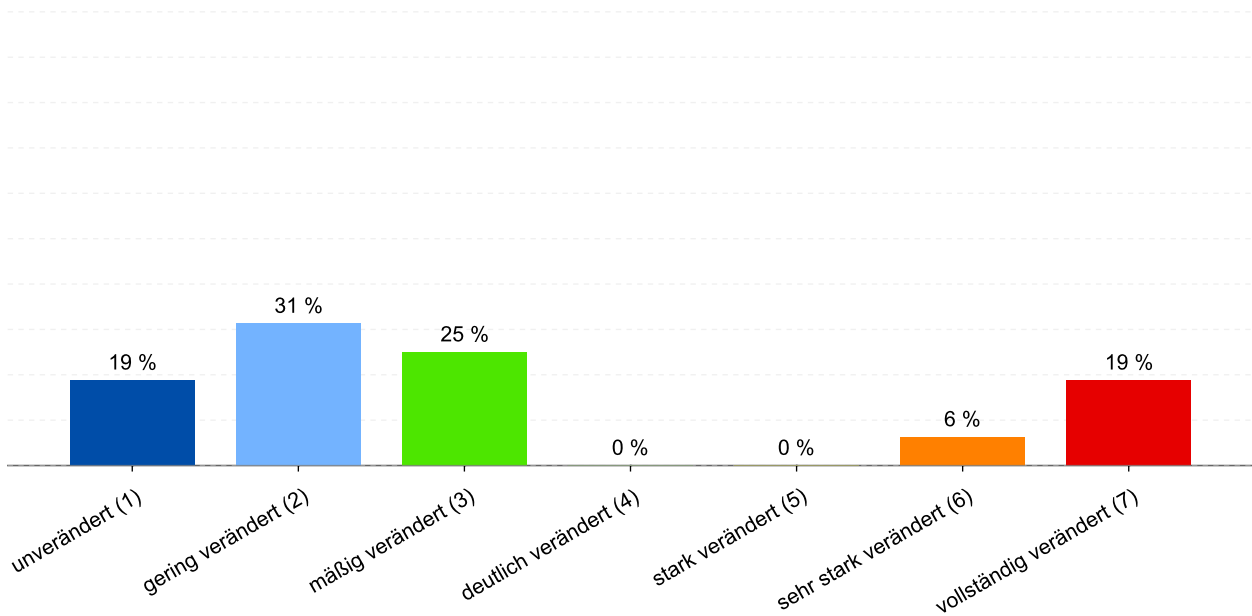
Abbildung 36: Anteil der Gewässerstrukturklassen im Wasserkörper DERW_DENW_2734_5_11: Rheinkanal 1

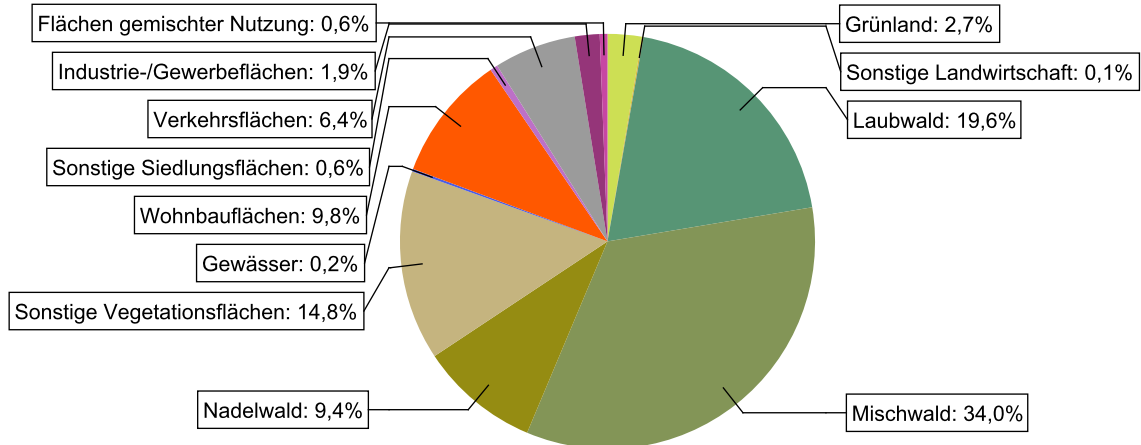
Abbildung 37: Landnutzung im Einzugsgebiet des Wasserkörpers DERW_DENW_2735312_0_4: Kurtenwaldbach, basierend auf ATKIS-Daten 2024. Landnutzungstypen mit weniger als 0,1% Anteil sind nicht dargestellt.

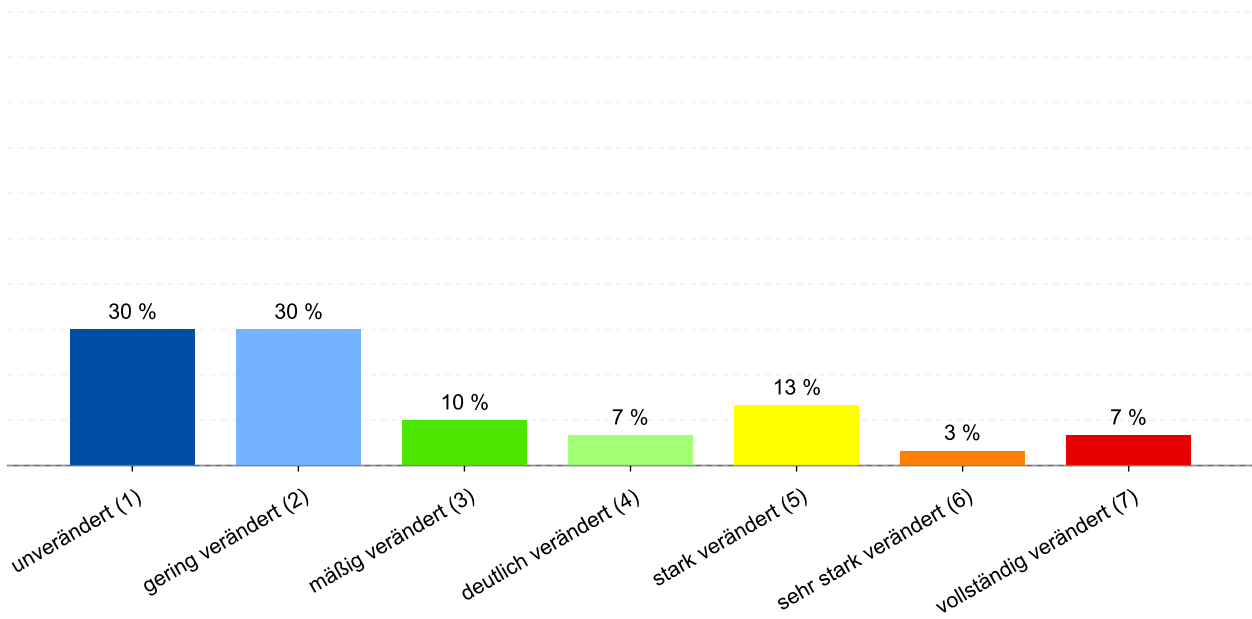
Abbildung 38: Anteil der Gewässerstrukturklassen im Wasserkörper DERW_DENW_2735312_0_4: Kurtenwaldbach

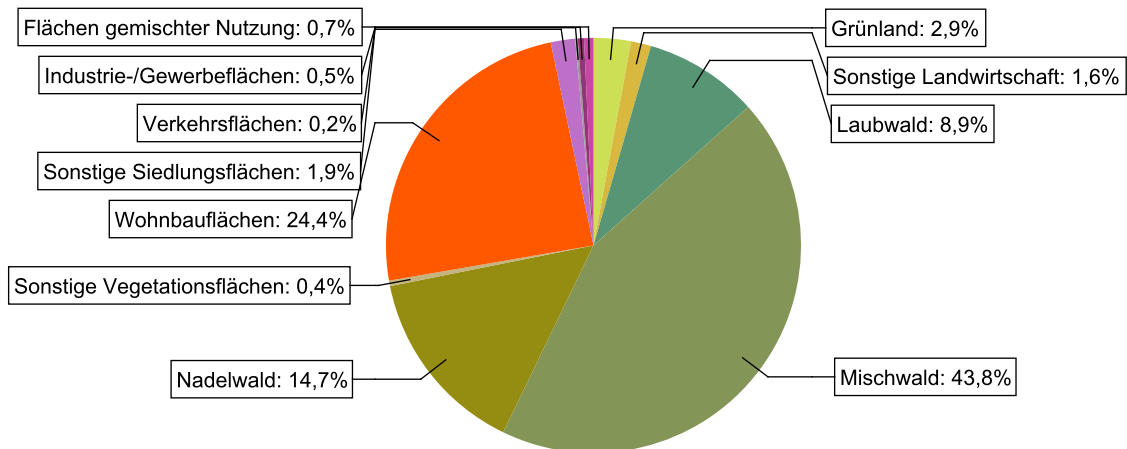
Abbildung 39: Landnutzung im Einzugsgebiet des Wasserkörpers DERW_DENW_2735312_4_8: Kurtenwaldbach, basierend auf ATKIS-Daten 2024. Landnutzungstypen mit weniger als 0,1% Anteil sind nicht dargestellt.
