1 Übersicht über die Planungseinheit PE_RHE_1400: Rheinzufüsse von Honnef-Köln

1.1 Lage der Planungseinheit PE_RHE_1400: Rheinzufüsse von Honnef-Köln im Teileinzugsgebiet Rheingraben-Nord

2 Steckbriefe der Fließwasserkörper in der Planungseinheit PE_RHE_1400: Rheinzufüsse von Honnef-Köln

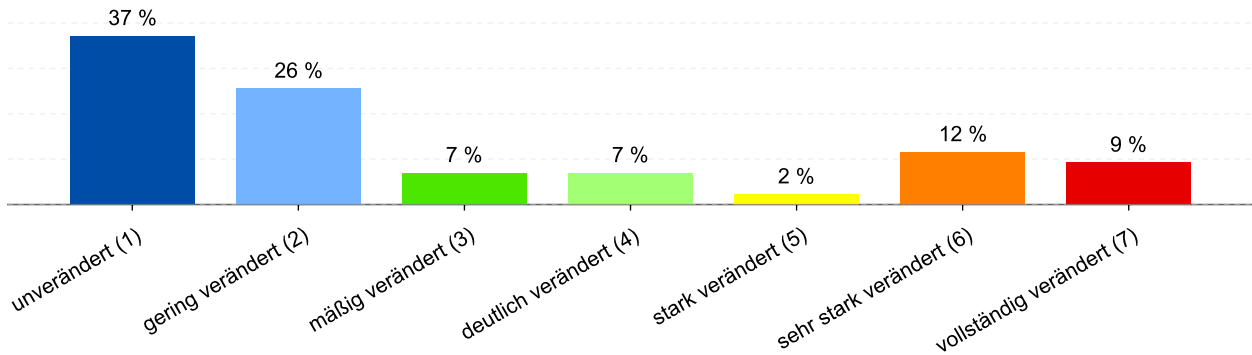
Abbildung 40: Anteil der Gewässerstrukturklassen im Wasserkörper DERW_DENW_2735312_4_8: Kurtenwaldbach

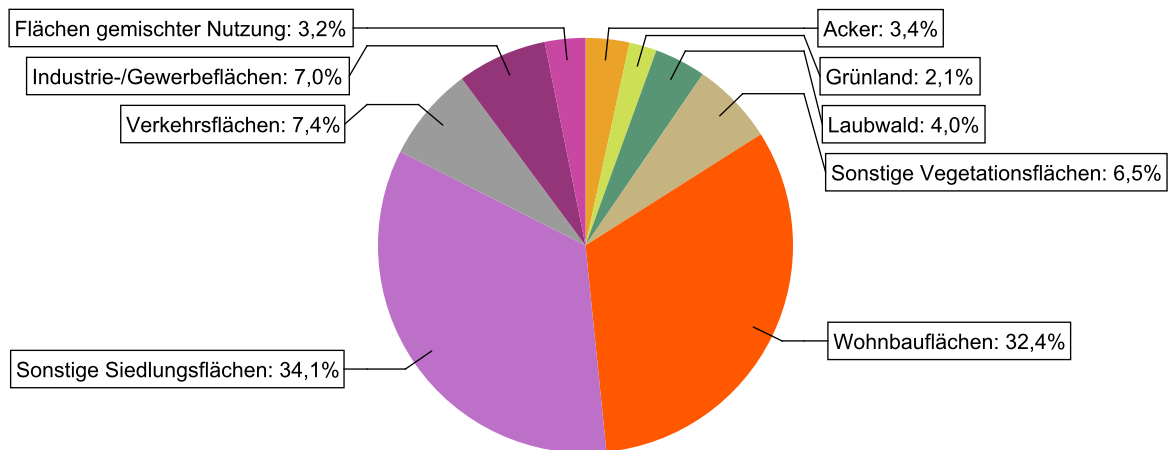
Abbildung 41: Landnutzung im Einzugsgebiet des Wasserkörpers DERW_DENW_27356_0_5: Faulbach, basierend auf ATKIS-Daten 2024. Landnutzungstypen mit weniger als 0,1% Anteil sind nicht dargestellt.

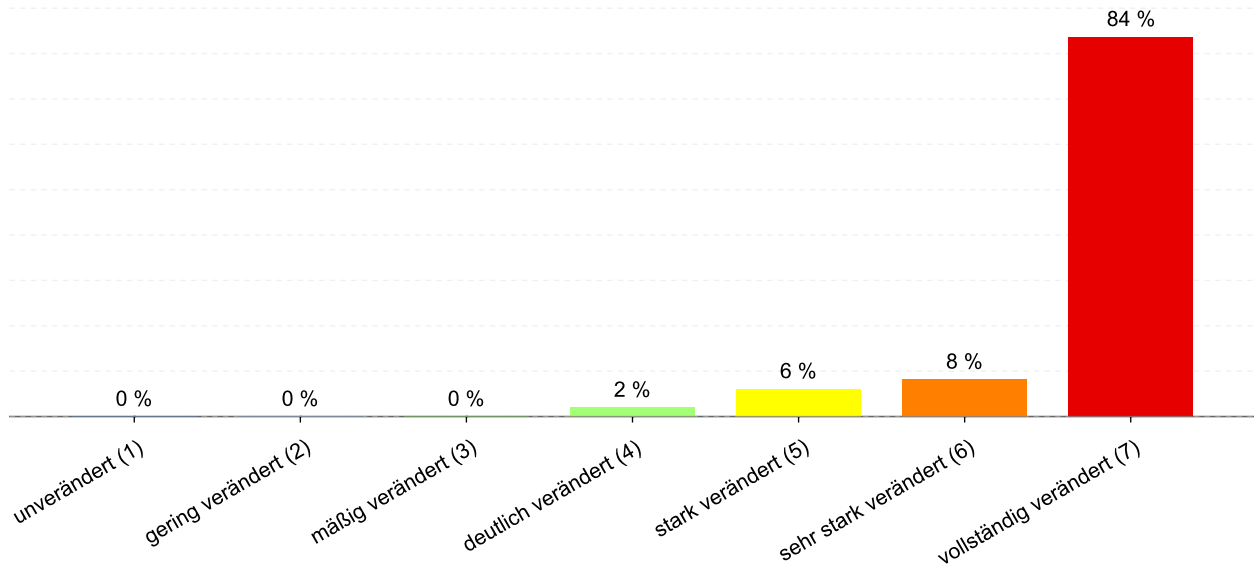
Abbildung 42: Anteil der Gewässerstrukturklassen im Wasserkörper DERW_DENW_27356_0_5: Faulbach

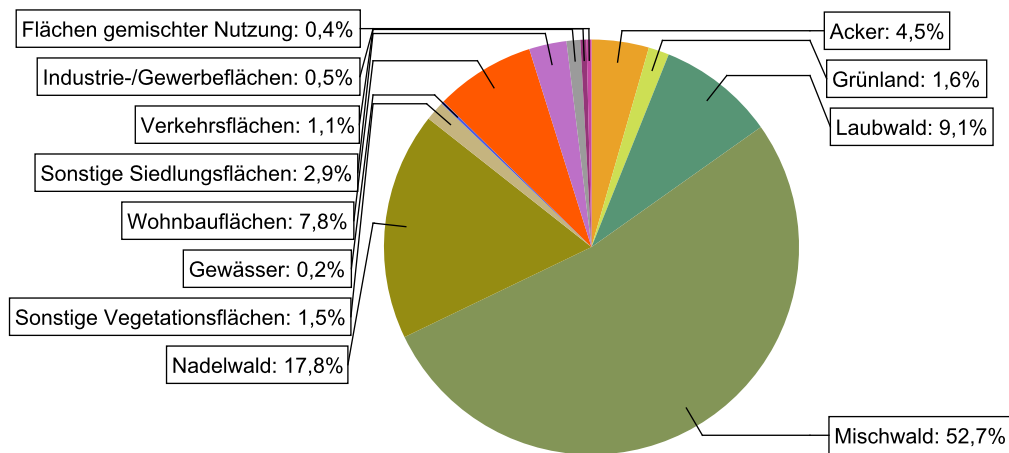
Abbildung 43: Landnutzung im Einzugsgebiet des Wasserkörpers DERW_DENW_27356_5_17: Flehbach, basierend auf ATKIS-Daten 2024. Landnutzungstypen mit weniger als 0,1% Anteil sind nicht dargestellt.

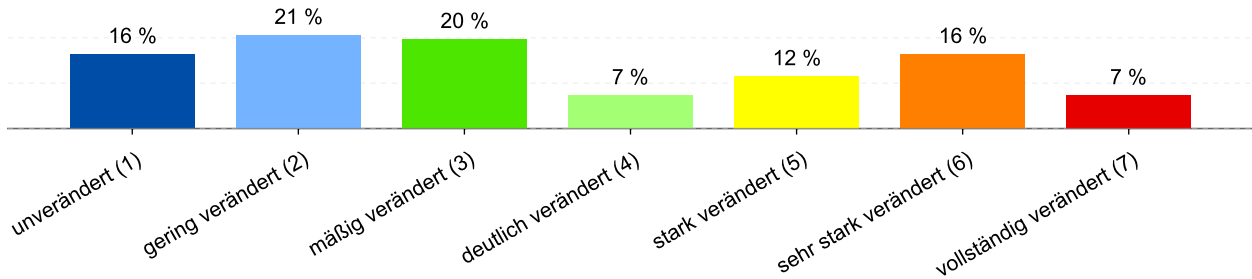
Abbildung 44: Anteil der Gewässerstrukturklassen im Wasserkörper DERW_DENW_27356_5_17: Flehbach

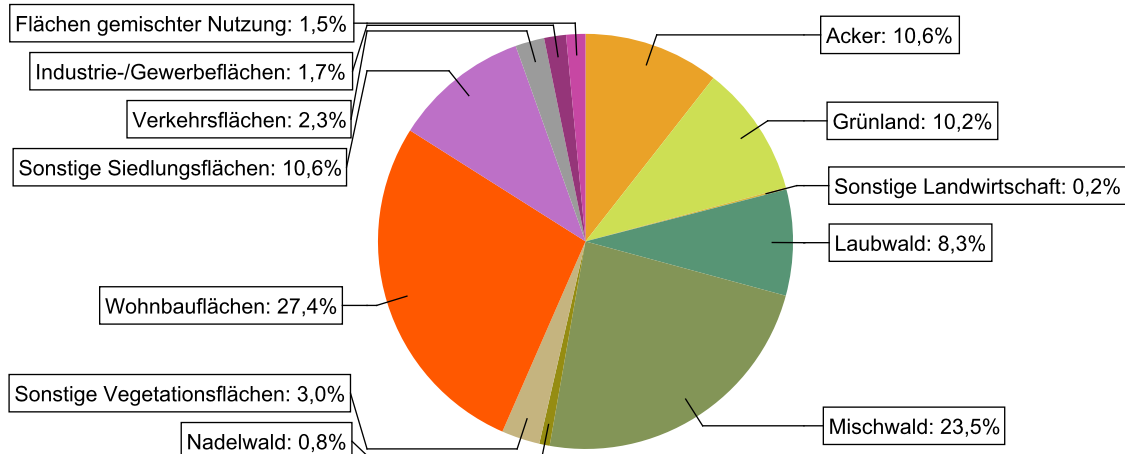
Abbildung 45: Landnutzung im Einzugsgebiet des Wasserkörpers DERW_DENW_273566_0_5: Frankenforstbach, basierend auf ATKIS-Daten 2024. Landnutzungstypen mit weniger als 0,1% Anteil sind nicht dargestellt.

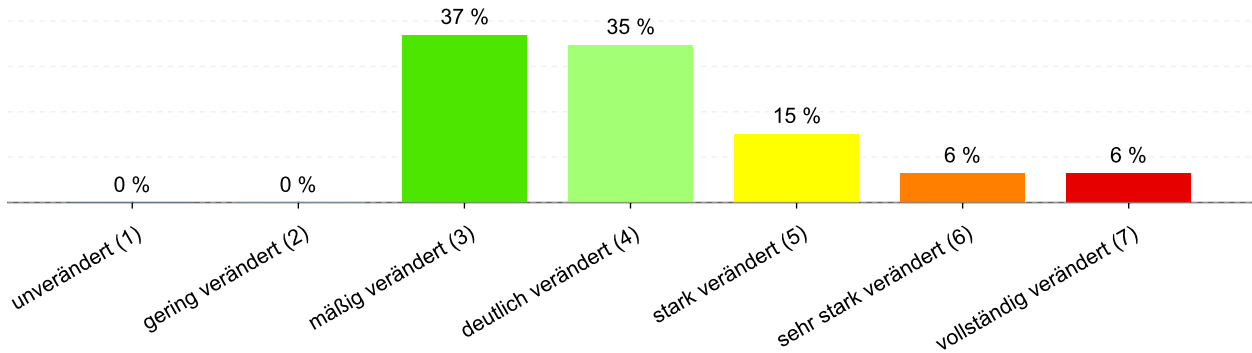
Abbildung 46: Anteil der Gewässerstrukturklassen im Wasserkörper DERW_DENW_273566_0_5: Frankenforstbach

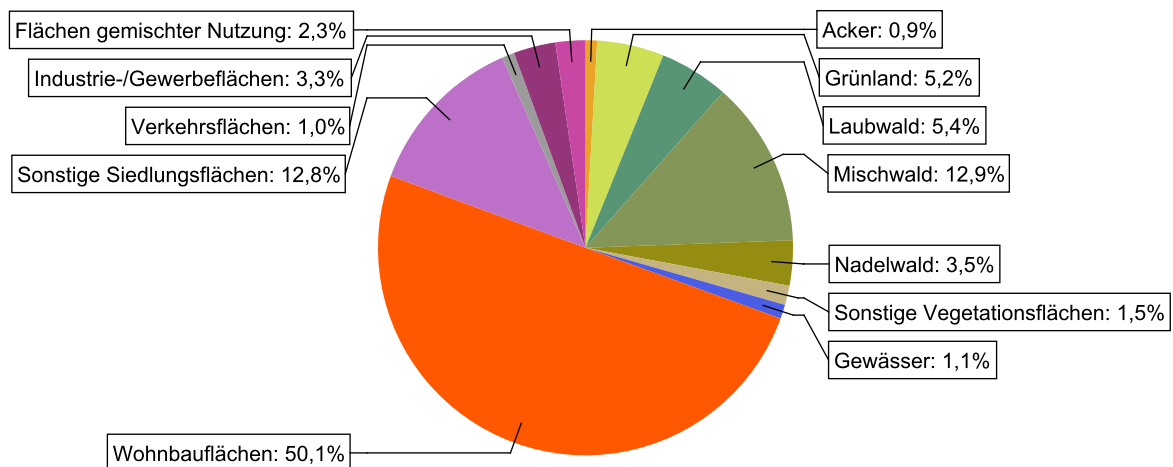
Abbildung 47: Landnutzung im Einzugsgebiet des Wasserkörpers DERW_DENW_273566_5_11: Frankenforstbach, basierend auf ATKIS-Daten 2024. Landnutzungstypen mit weniger als 0,1% Anteil sind nicht dargestellt.

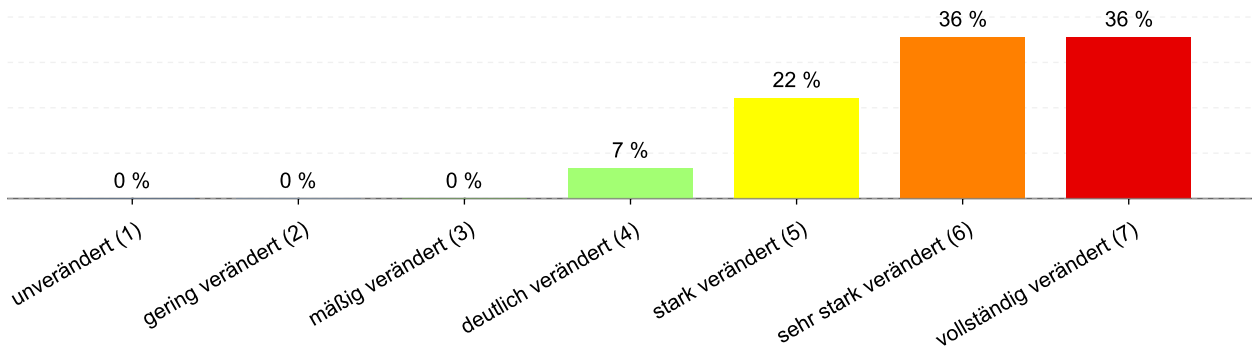
Abbildung 48: Anteil der Gewässerstrukturklassen im Wasserkörper DERW_DENW_273566_5_11: Frankenforstbach

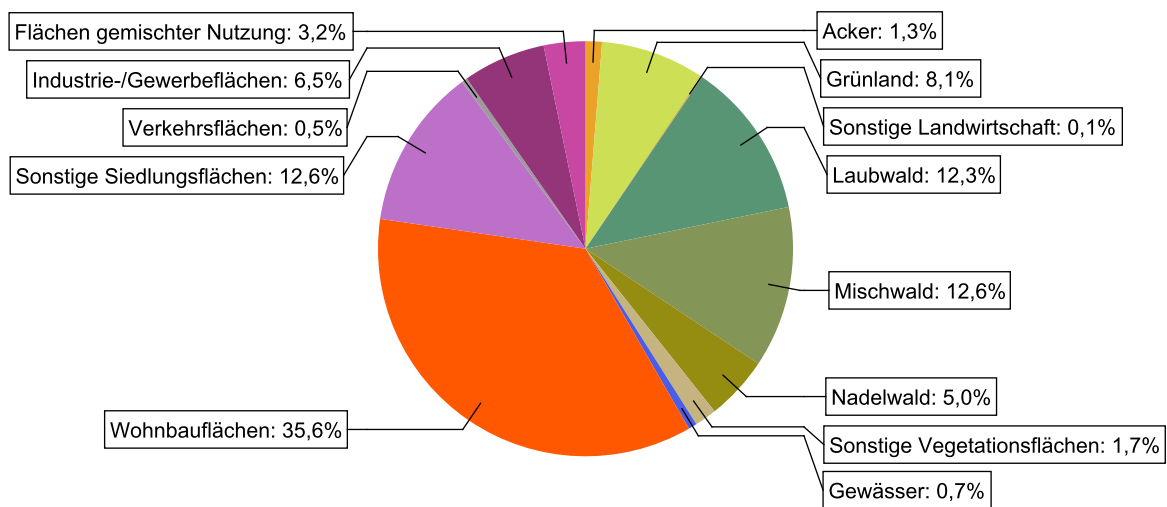
Abbildung 49: Landnutzung im Einzugsgebiet des Wasserkörpers DERW_DENW_273568_0_7: Strunde, basierend auf ATKIS-Daten 2024. Landnutzungstypen mit weniger als 0,1% Anteil sind nicht dargestellt.

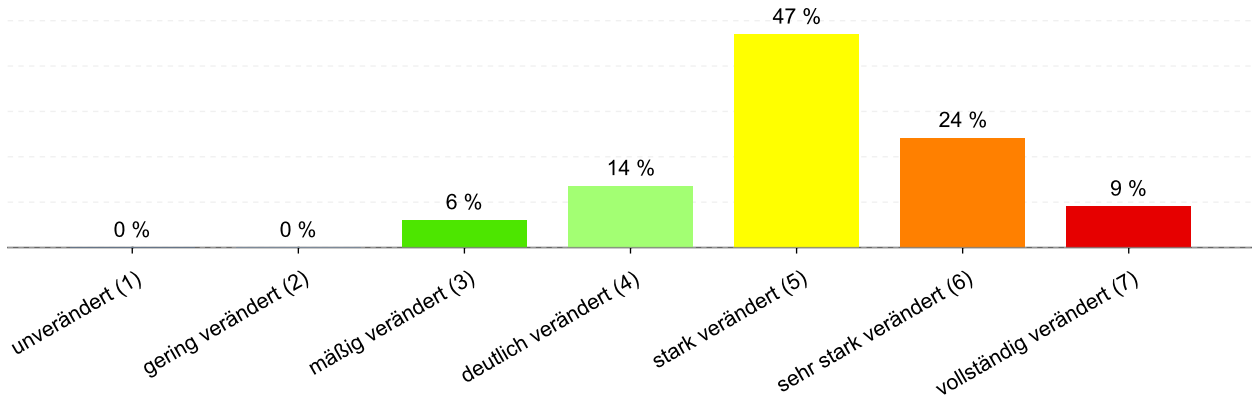
Abbildung 50: Anteil der Gewässerstrukturklassen im Wasserkörper DERW_DENW_273568_0_7: Strunde

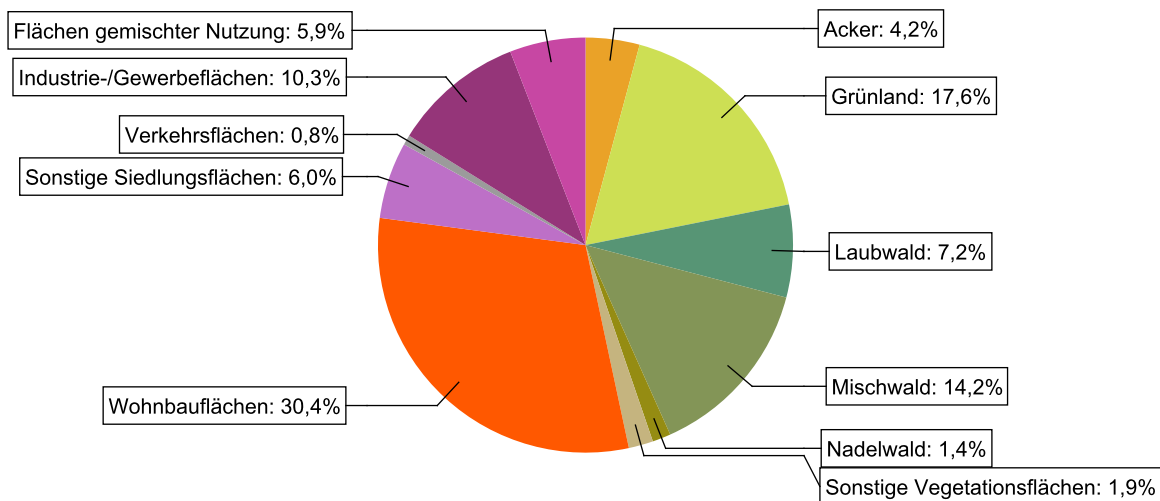
Abbildung 51: Landnutzung im Einzugsgebiet des Wasserkörpers DERW_DENW_273568_7_11: Strunde, basierend auf ATKIS-Daten 2024. Landnutzungstypen mit weniger als 0,1% Anteil sind nicht dargestellt.

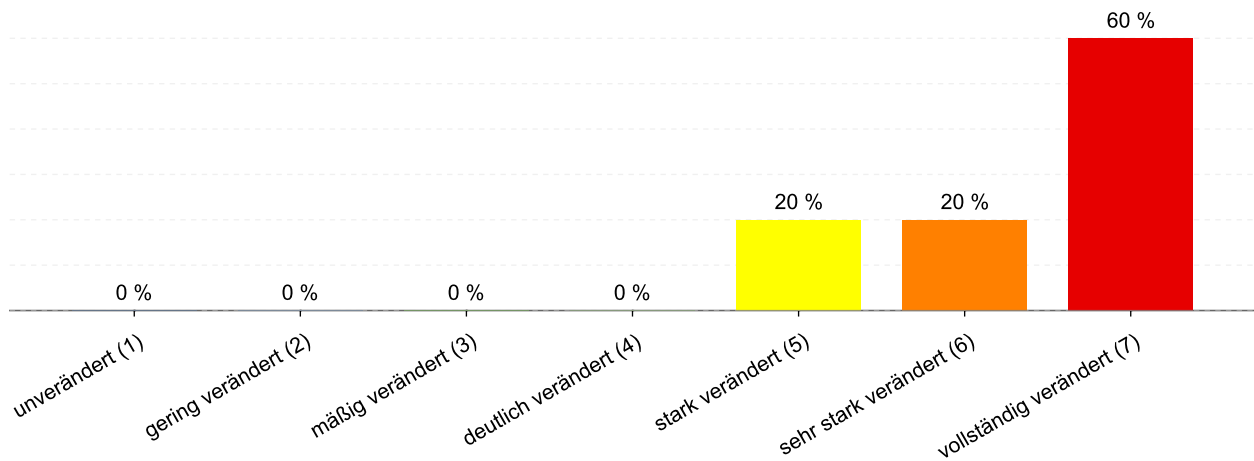
Abbildung 52: Anteil der Gewässerstrukturklassen im Wasserkörper DERW_DENW_273568_7_11: Strunde

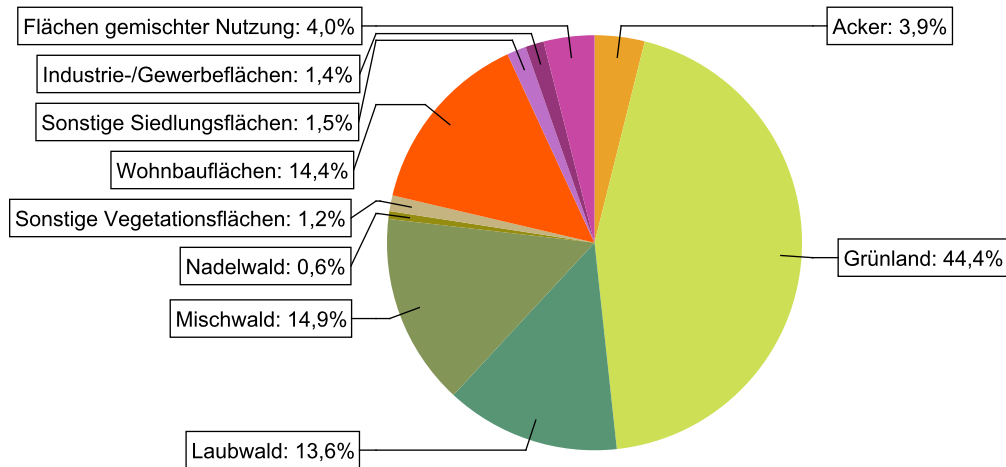
Abbildung 53: Landnutzung im Einzugsgebiet des Wasserkörpers DERW_DENW_273568_11_16: Strunde, basierend auf ATKIS-Daten 2024. Landnutzungstypen mit weniger als 0,1% Anteil sind nicht dargestellt.

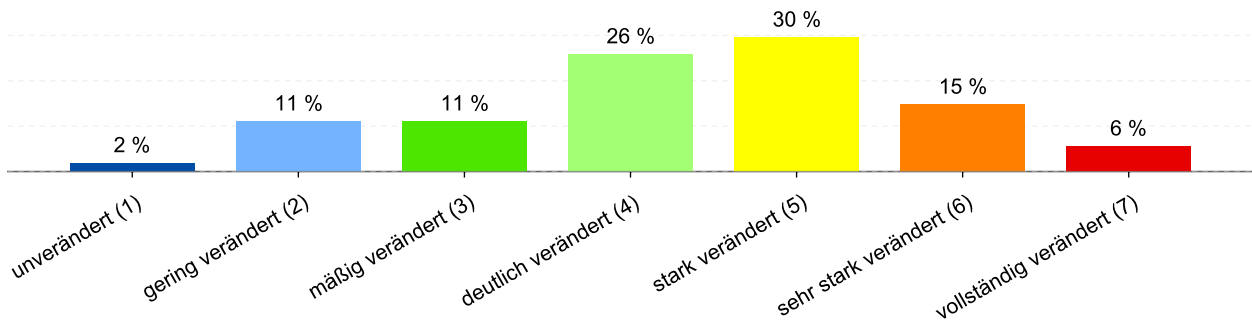
Abbildung 54: Anteil der Gewässerstrukturklassen im Wasserkörper DERW_DENW_273568_11_16: Strunde

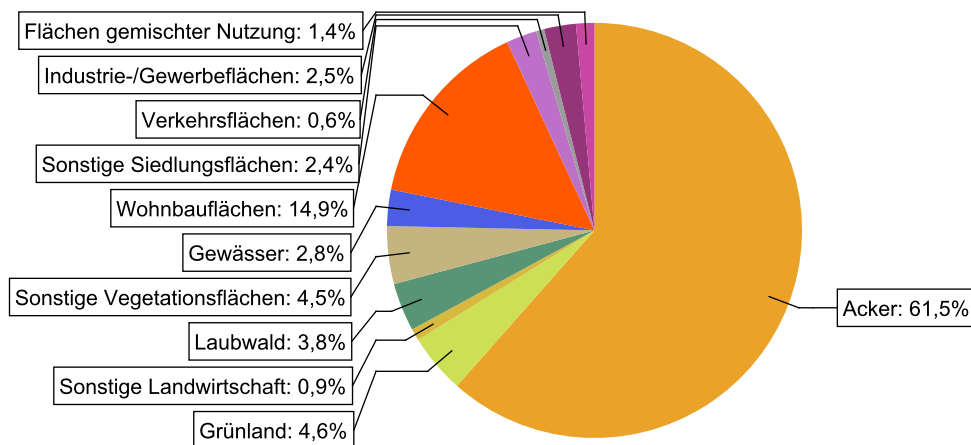
Abbildung 55: Landnutzung im Einzugsgebiet des Wasserkörpers DERW_DENW_273732_0_11: Kölner Randkanal, basierend auf ATKIS-Daten 2024. Landnutzungstypen mit weniger als 0,1% Anteil sind nicht dargestellt.

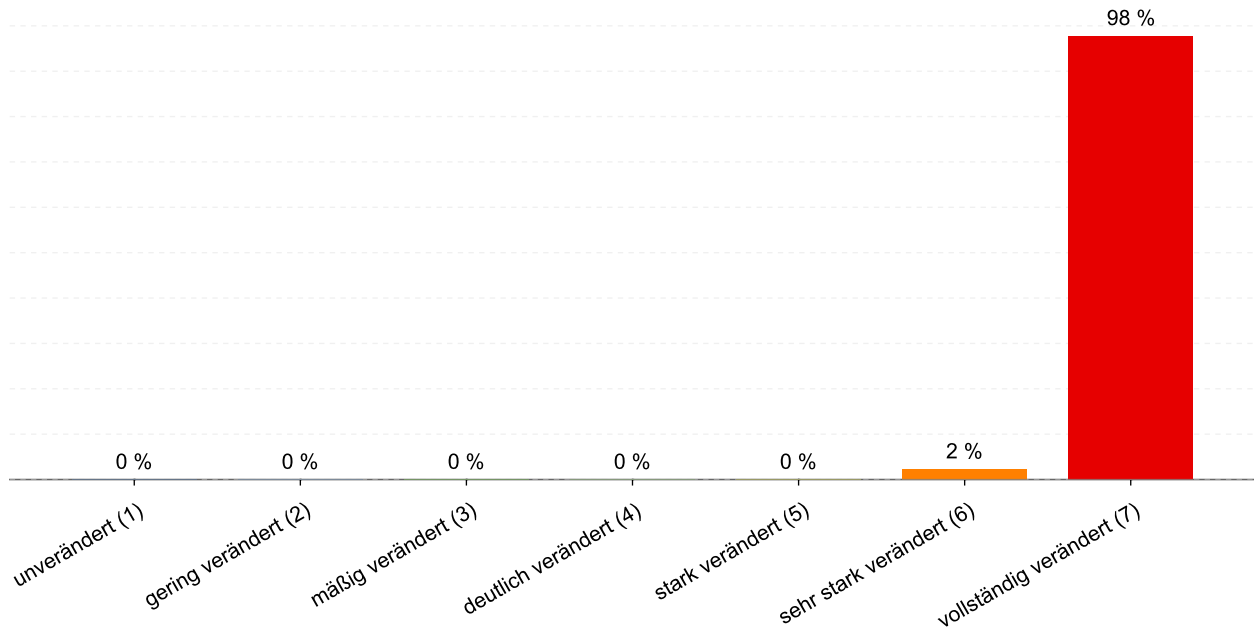
Abbildung 56: Anteil der Gewässerstrukturklassen im Wasserkörper DERW_DENW_273732_0_11: Kölner Randkanal

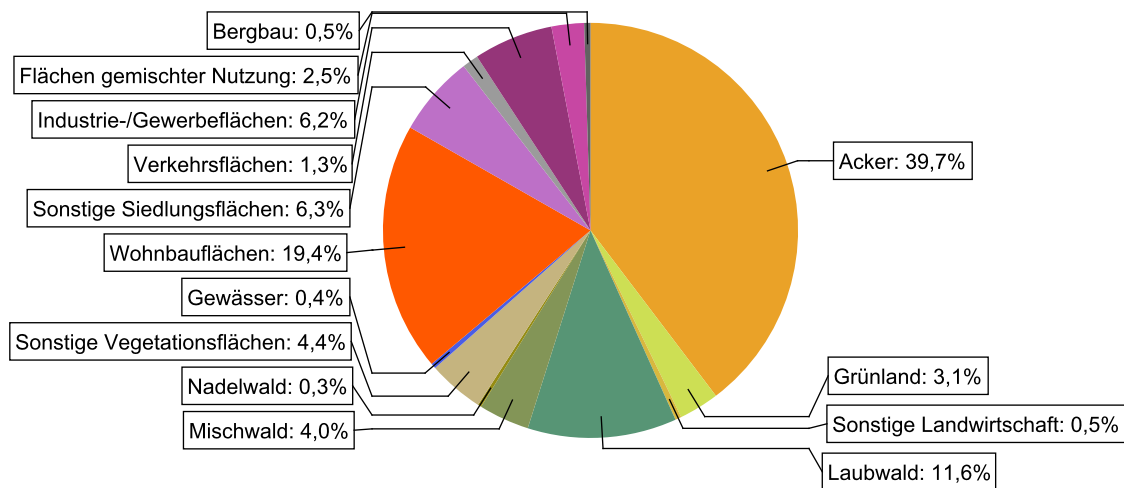
Abbildung 57: Landnutzung im Einzugsgebiet des Wasserkörpers DERW_DENW_273732_11_27: Kölner Randkanal, basierend auf ATKIS-Daten 2024. Landnutzungstypen mit weniger als 0,1% Anteil sind nicht dargestellt.

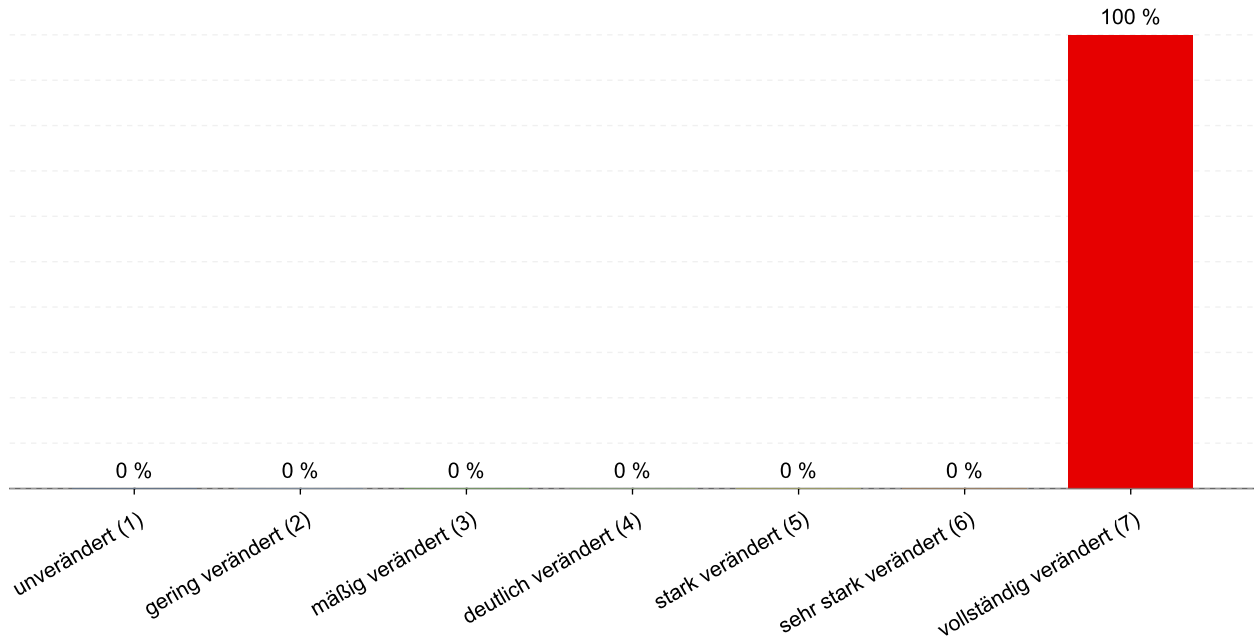
Abbildung 58: Anteil der Gewässerstrukturklassen im Wasserkörper DERW_DENW_273732_11_27: Kölner Randkanal

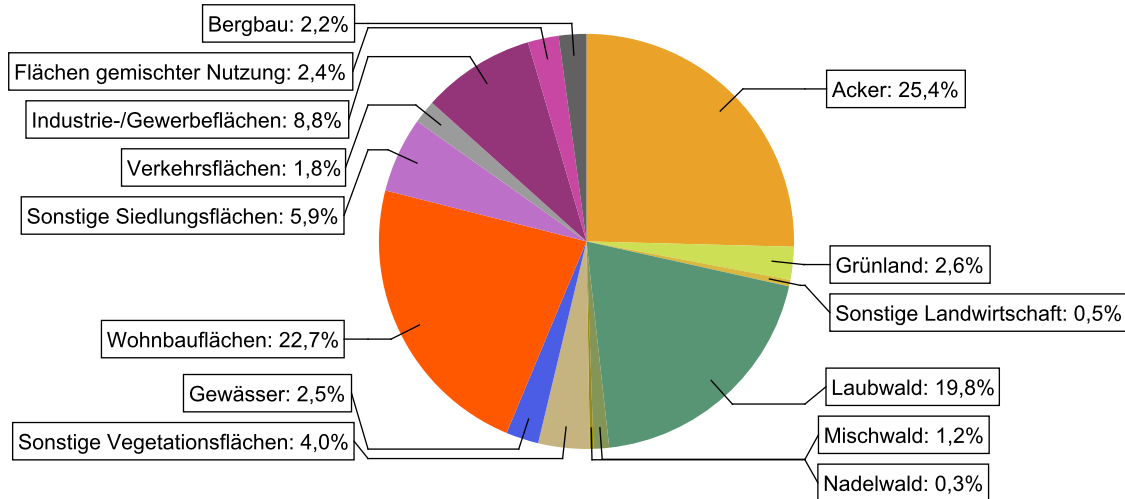
Abbildung 59: Landnutzung im Einzugsgebiet des Wasserkörpers DERW_DENW_2737322_0_9: Südlicher Randkanal, basierend auf ATKIS-Daten 2024. Landnutzungstypen mit weniger als 0,1% Anteil sind nicht dargestellt.

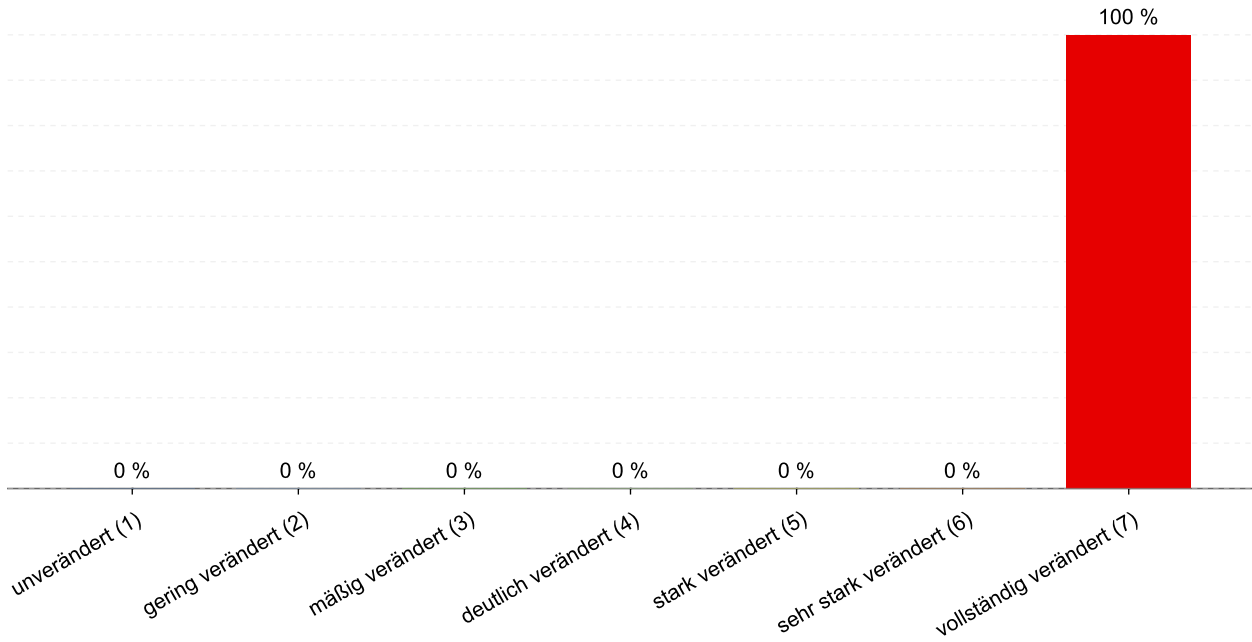
Abbildung 60: Anteil der Gewässerstrukturklassen im Wasserkörper DERW_DENW_2737322_0_9: Südlicher Randkanal

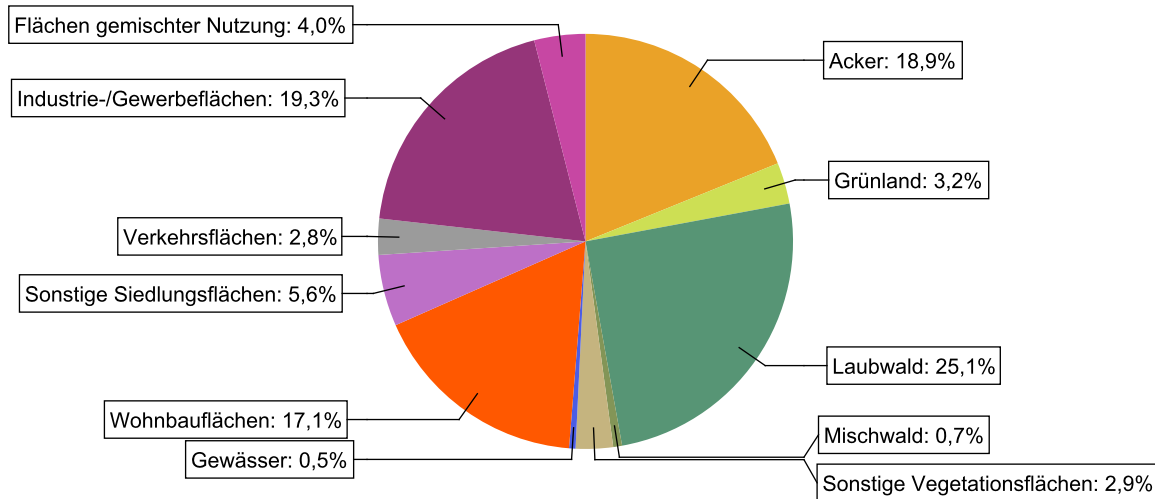
Abbildung 61: Landnutzung im Einzugsgebiet des Wasserkörpers DERW_DENW_27373226_0_2: Frechener Bach, basierend auf ATKIS-Daten 2024. Landnutzungstypen mit weniger als 0,1% Anteil sind nicht dargestellt.

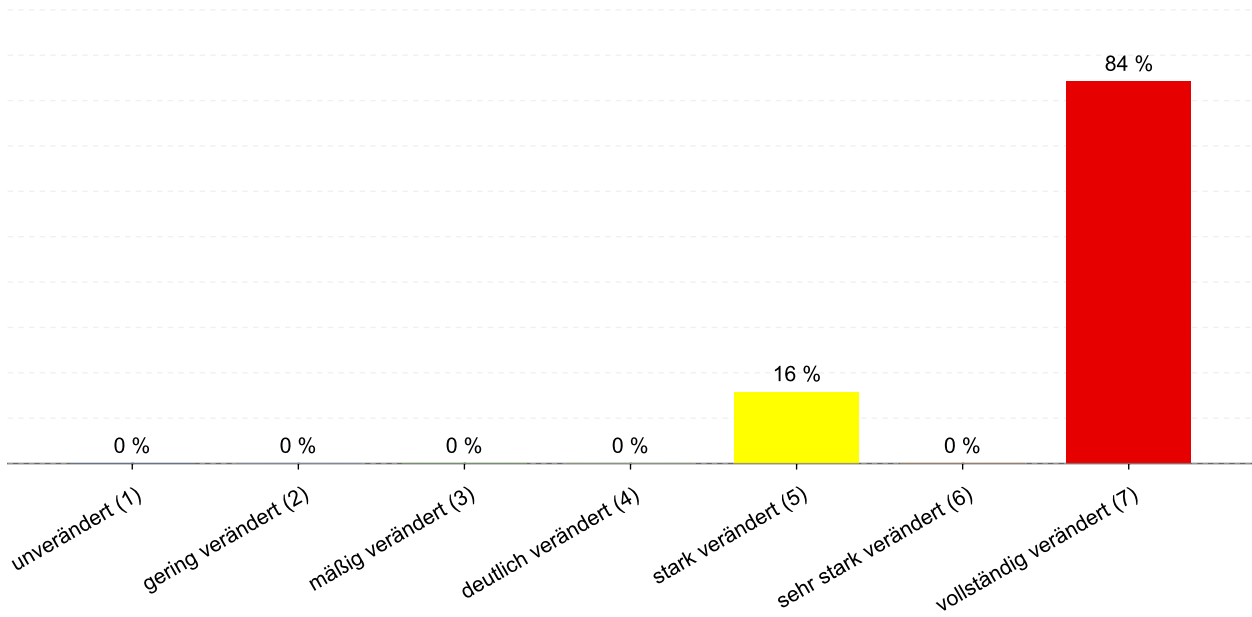
Abbildung 62: Anteil der Gewässerstrukturklassen im Wasserkörper DERW_DENW_27373226_0_2: Frechener Bach

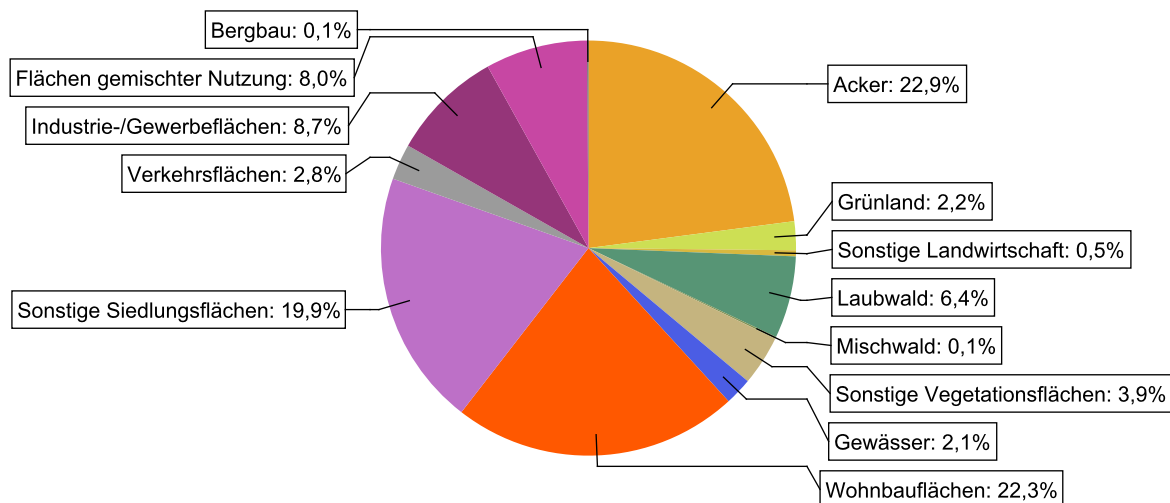
Abbildung 63: Landnutzung im Einzugsgebiet des Wasserkörpers DERW_DENW_27373232_0_9: Pulheimer Bach, basierend auf ATKIS-Daten 2024. Landnutzungstypen mit weniger als 0,1% Anteil sind nicht dargestellt.

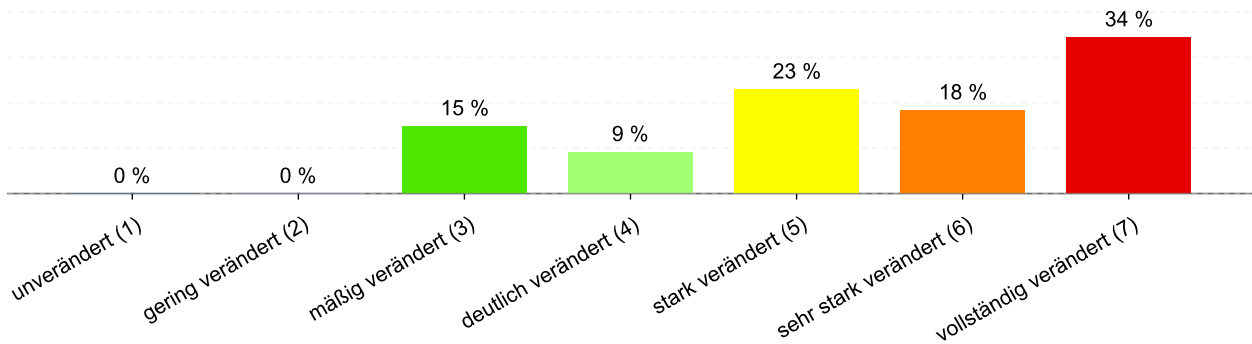
Abbildung 64: Anteil der Gewässerstrukturklassen im Wasserkörper DERW_DENW_27373232_0_9: Pulheimer Bach

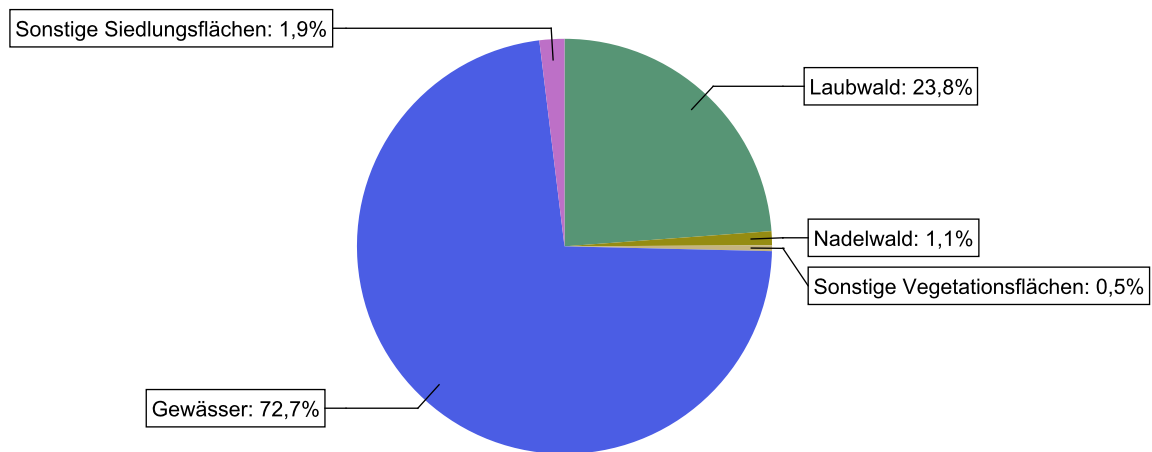
Abbildung 65: Landnutzung im Einzugsgebiet des Wasserkörpers DELW_DENW_800012732: Bleibtreusee, basierend auf ATKIS-Daten 2024. Landnutzungstypen mit weniger als 0,1% Anteil sind nicht dargestellt.

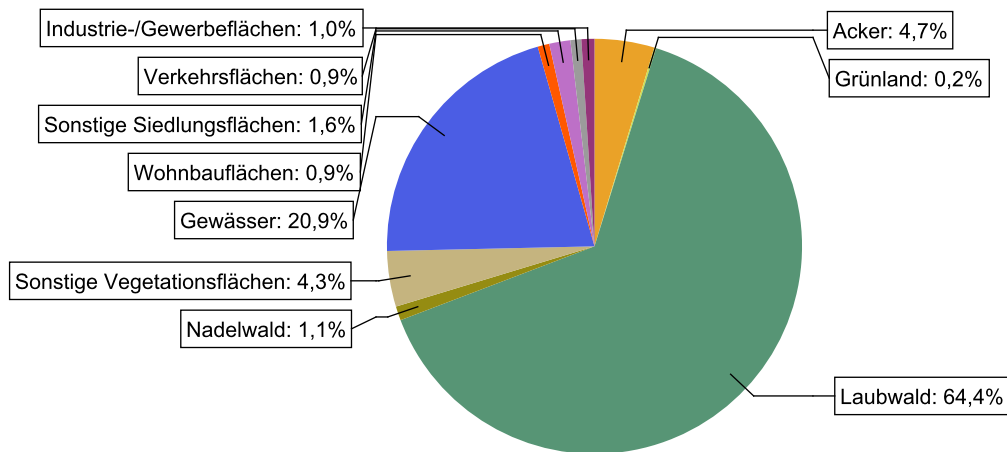
Abbildung 66: Landnutzung im Einzugsgebiet des Wasserkörpers DELW_DENW_8000127373222: Otto-Maigler-See, basierend auf ATKIS-Daten 2024. Landnutzungstypen mit weniger als 0,1% Anteil sind nicht dargestellt.
