1 Übersicht über die Planungseinheit PE_SIE_1300: Wahnbach, Bröl

1.1 Lage der Planungseinheit PE_SIE_1300: Wahnbach, Bröl im Teileinzugsgebiet Sieg NRW

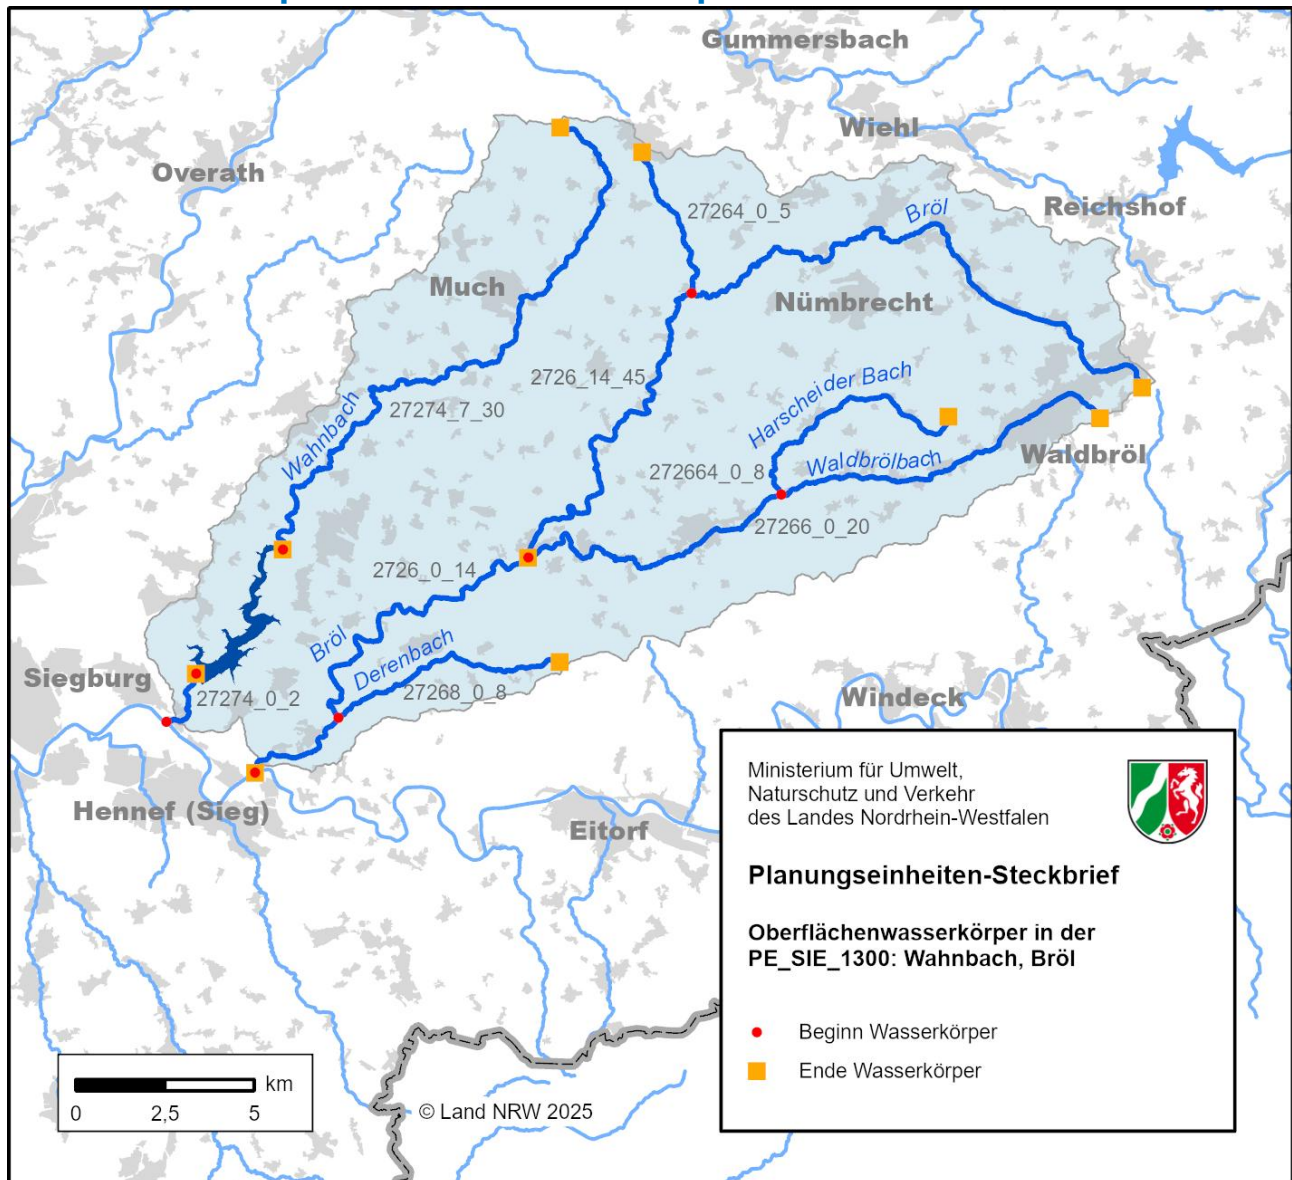
Abbildung 2: Oberflächenwasserkörper in der Planungseinheit PE_SIE_1300: Wahnbach, Bröl

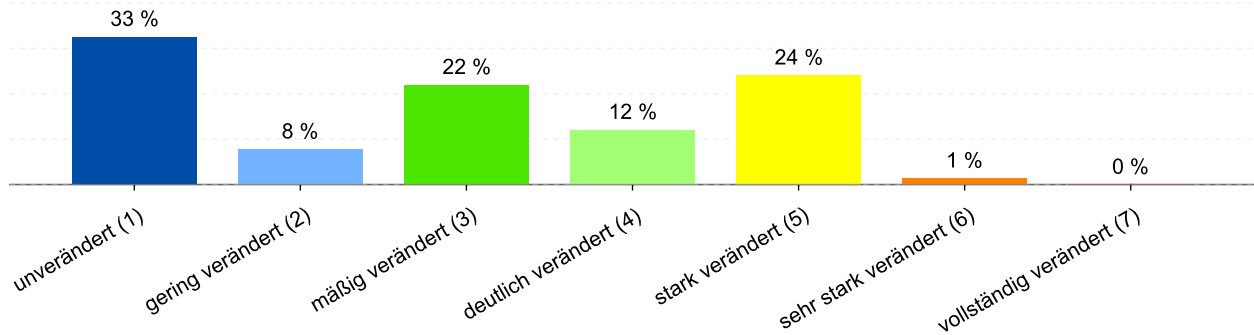
Abbildung 4: Anteil der Gewässerstrukturklassen im Wasserkörper DERW_DENW_2726_0_14: Bröl

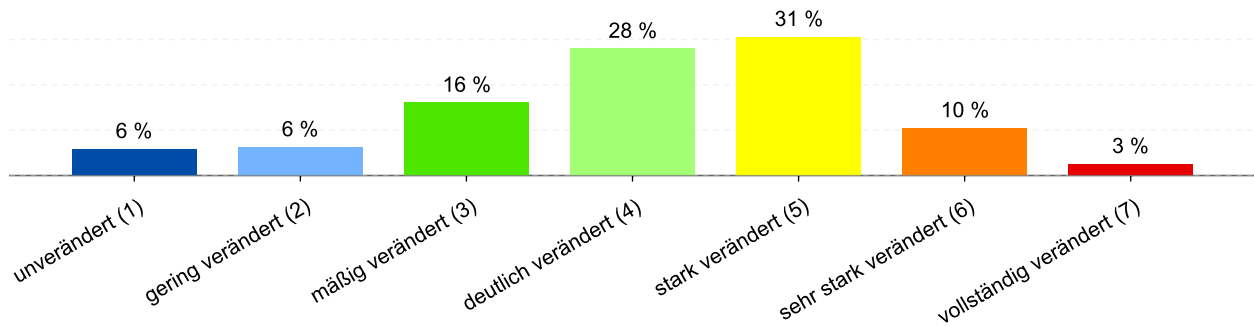
Abbildung 6: Anteil der Gewässerstrukturklassen im Wasserkörper DERW_DENW_2726_14_45: Bröl

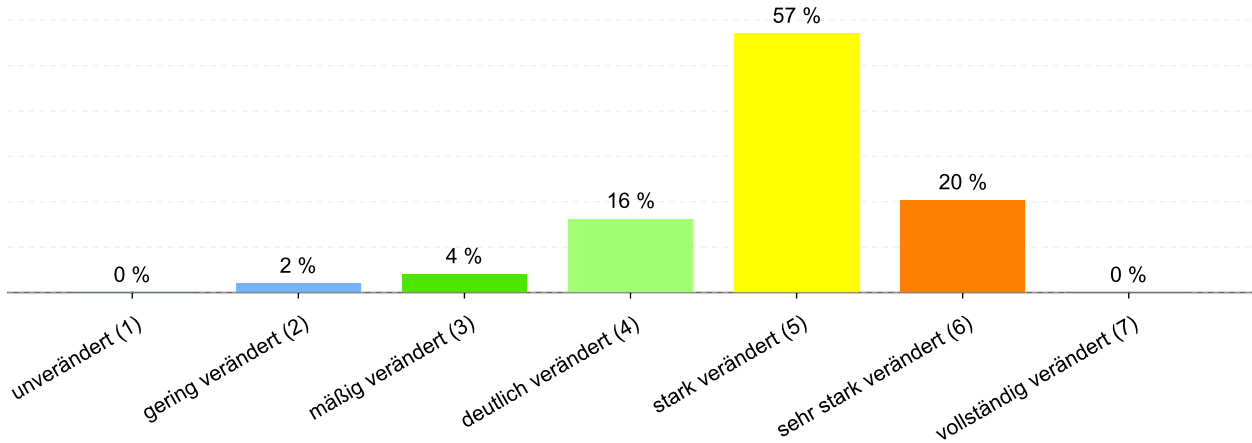
Abbildung 8: Anteil der Gewässerstrukturklassen im Wasserkörper DERW_DENW_27264_0_5: Becher Suthbach

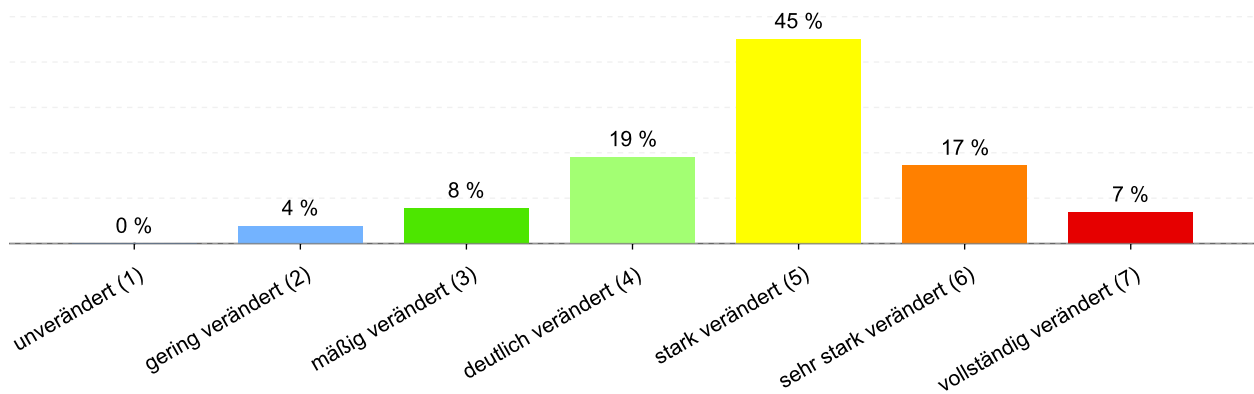
Abbildung 10: Anteil der Gewässerstrukturklassen im Wasserkörper DERW_DENW_27266_0_20: Waldbrölbach

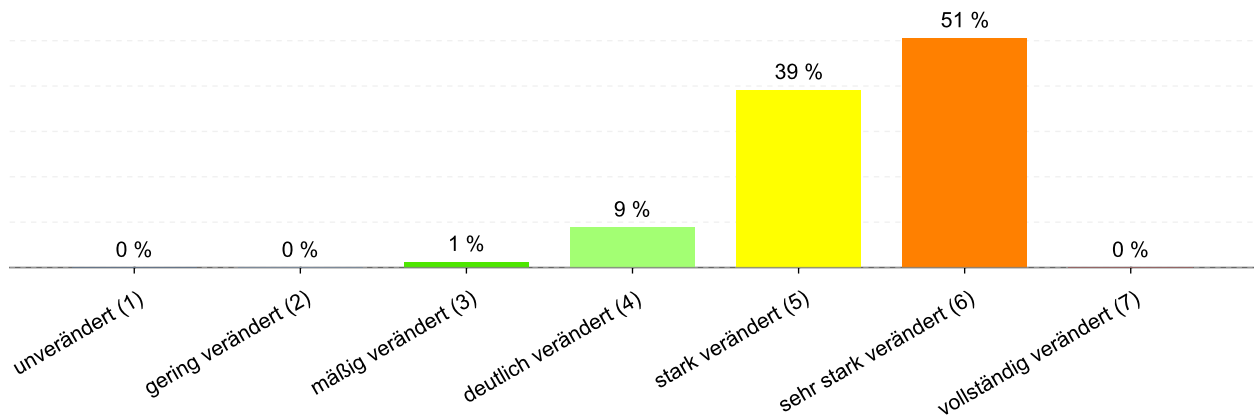
Abbildung 12: Anteil der Gewässerstrukturklassen im Wasserkörper DERW_DENW_272664_0_8: Harscheider Bach

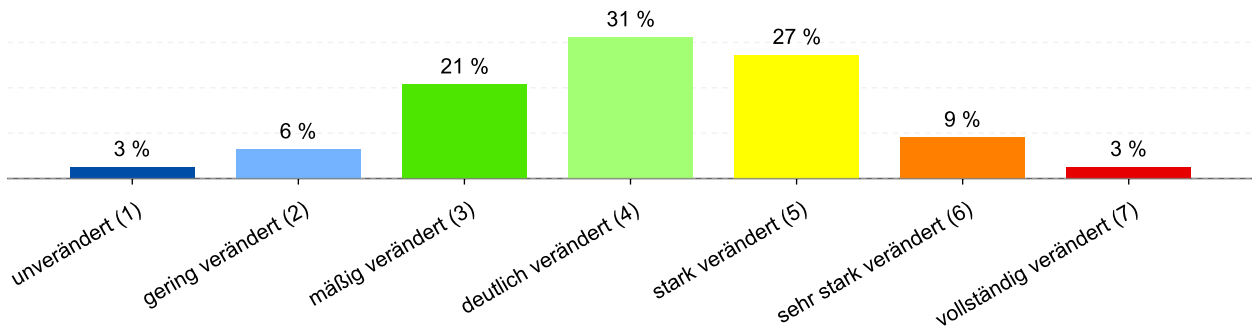
Abbildung 14: Anteil der Gewässerstrukturklassen im Wasserkörper DERW_DENW_27268_0_8: Derenbach

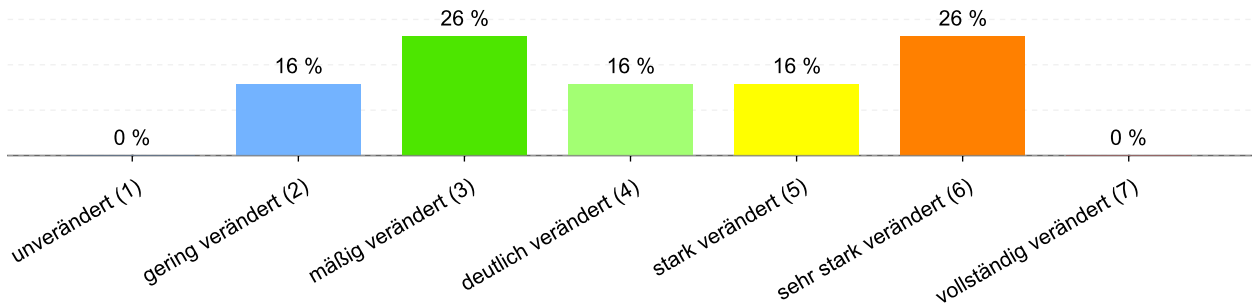
Abbildung 16: Anteil der Gewässerstrukturklassen im Wasserkörper DERW_DENW_27274_0_2: Wahnbach

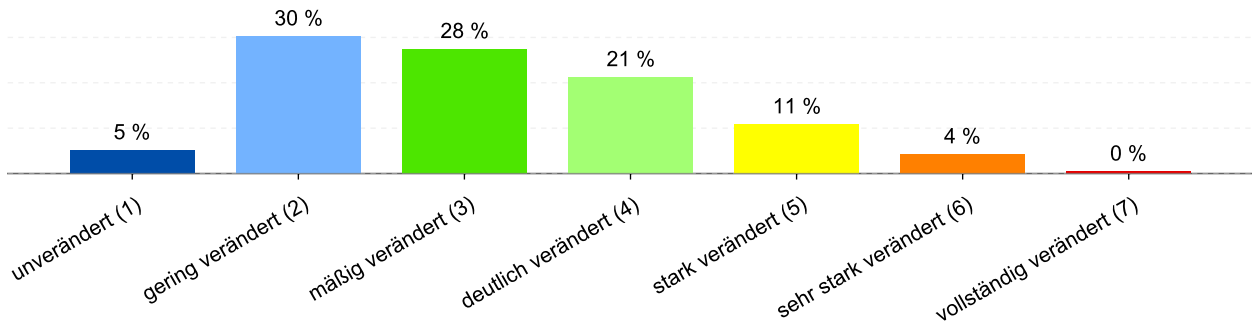
Abbildung 18: Anteil der Gewässerstrukturklassen im Wasserkörper DERW_DENW_27274_7_30: Wahnbach
