1 Übersicht über die Planungseinheit PE_WES_1600: Bega

Ministerium für Umwelt,
 Naturschutz und Verkehr
 des Landes Nordrhein-Westfalen

Planungseinheiten-Steckbrief

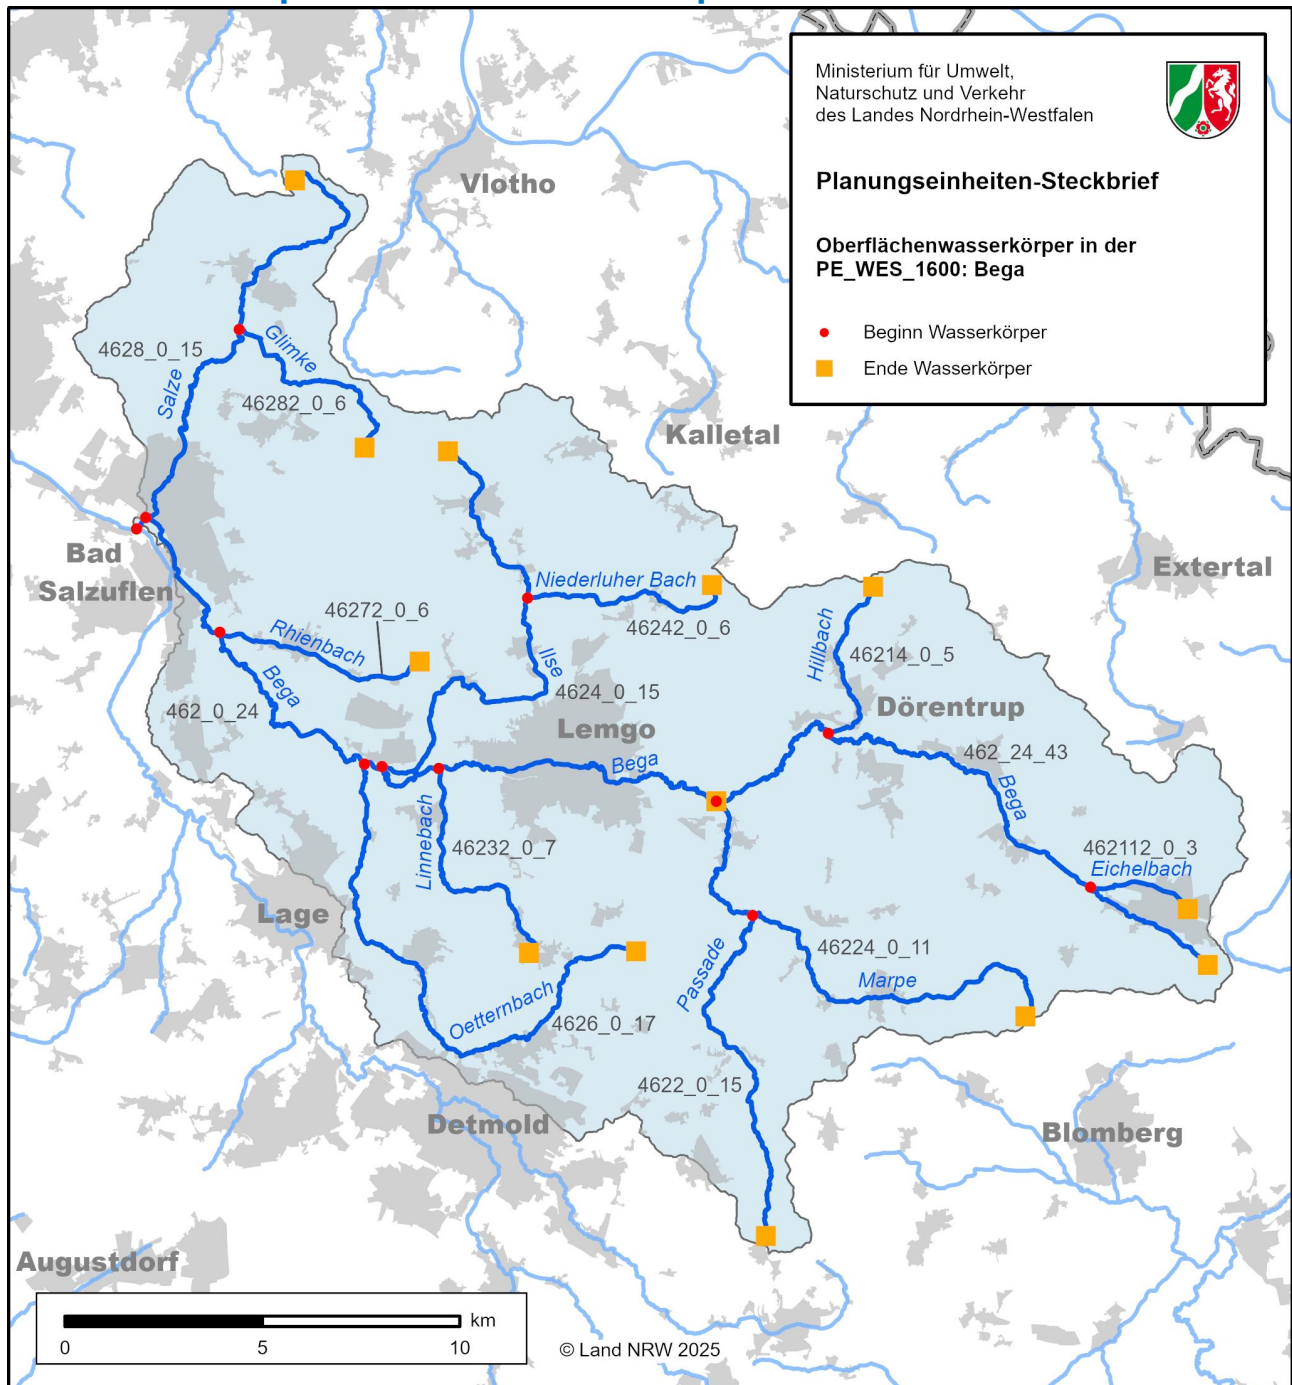
Abbildung 2: Oberflächenwasserkörper in der Planungseinheit PE_WES_1600: Bega

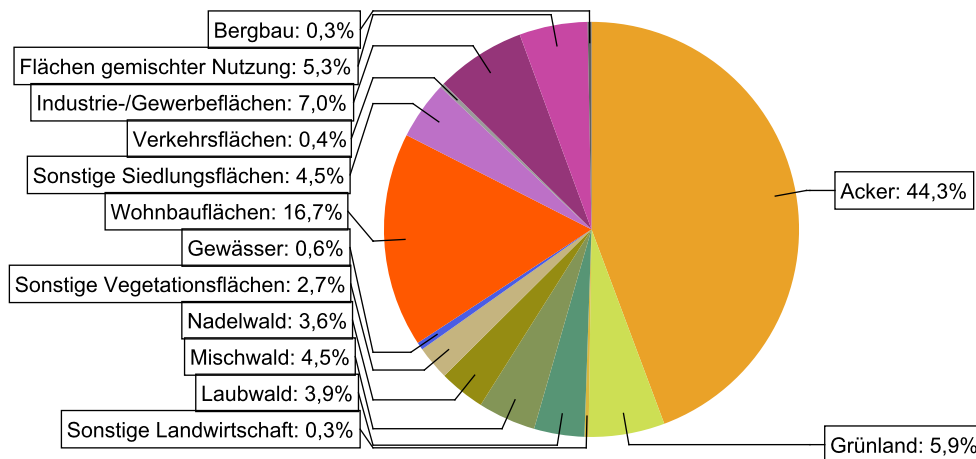
Abbildung 3: Landnutzung im Einzugsgebiet des Wasserkörpers DERW_DENW_462_0_24: Bega, basierend auf ATKIS-Daten 2024. Landnutzungstypen mit weniger als 0,1% Anteil sind nicht dargestellt.

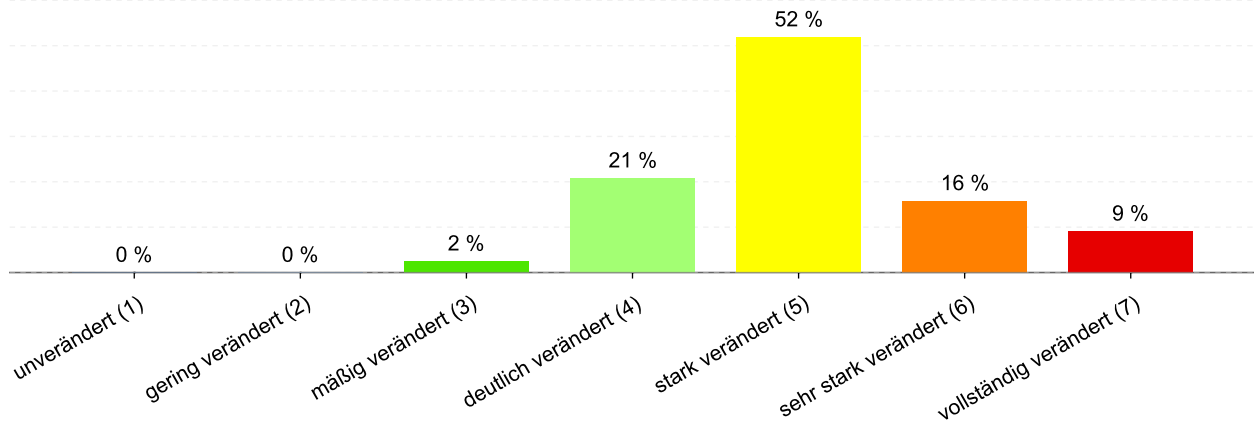
Abbildung 4: Anteil der Gewässerstrukturklassen im Wasserkörper DERW_DENW_462_0_24: Bega

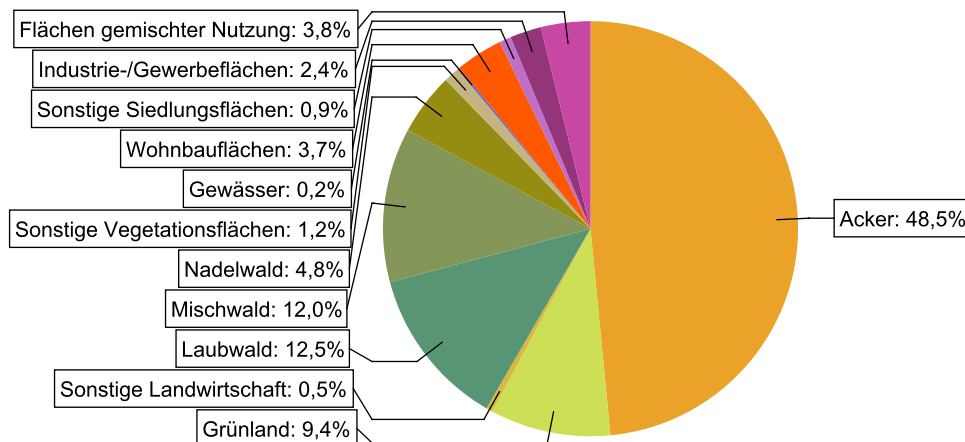
Abbildung 5: Landnutzung im Einzugsgebiet des Wasserkörpers DERW_DENW_462_24_43: Bega, basierend auf ATKIS-Daten 2024. Landnutzungstypen mit weniger als 0,1% Anteil sind nicht dargestellt.

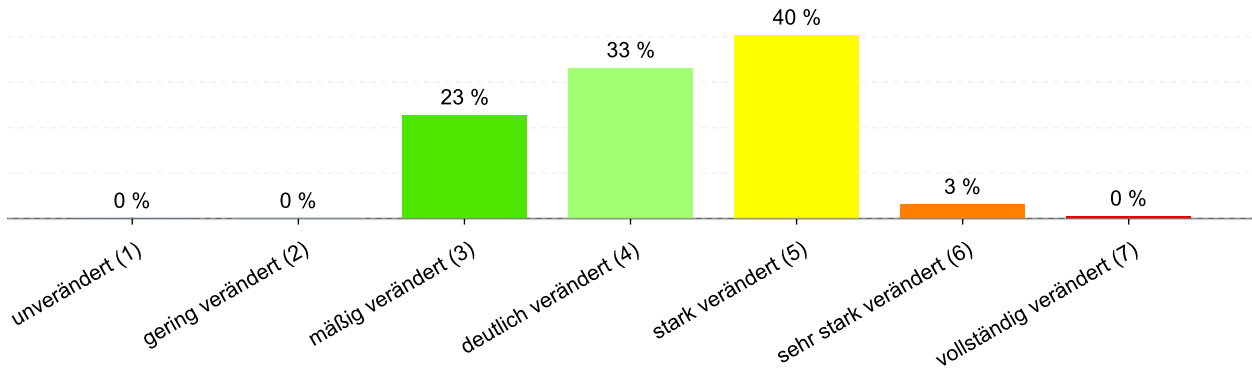
Abbildung 6: Anteil der Gewässerstrukturklassen im Wasserkörper DERW_DENW_462_24_43: Bega

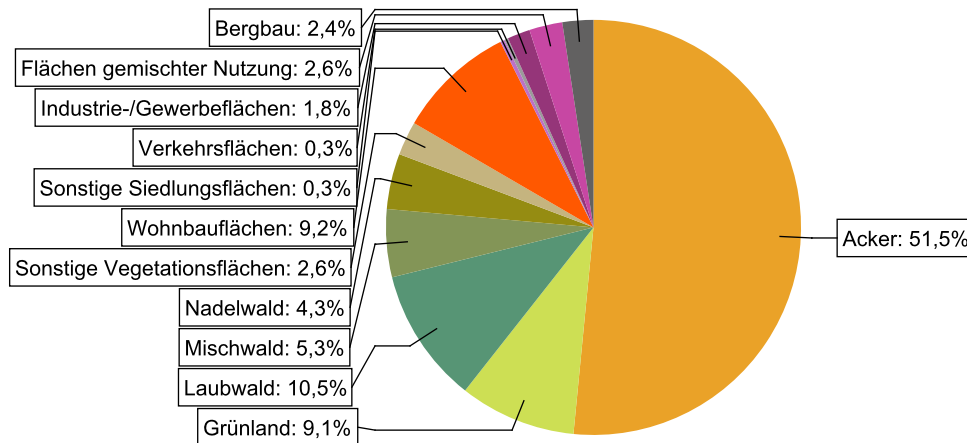
Abbildung 7: Landnutzung im Einzugsgebiet des Wasserkörpers DERW_DENW_462112_0_3: Eichelbach, basierend auf ATKIS-Daten 2024. Landnutzungstypen mit weniger als 0,1% Anteil sind nicht dargestellt.

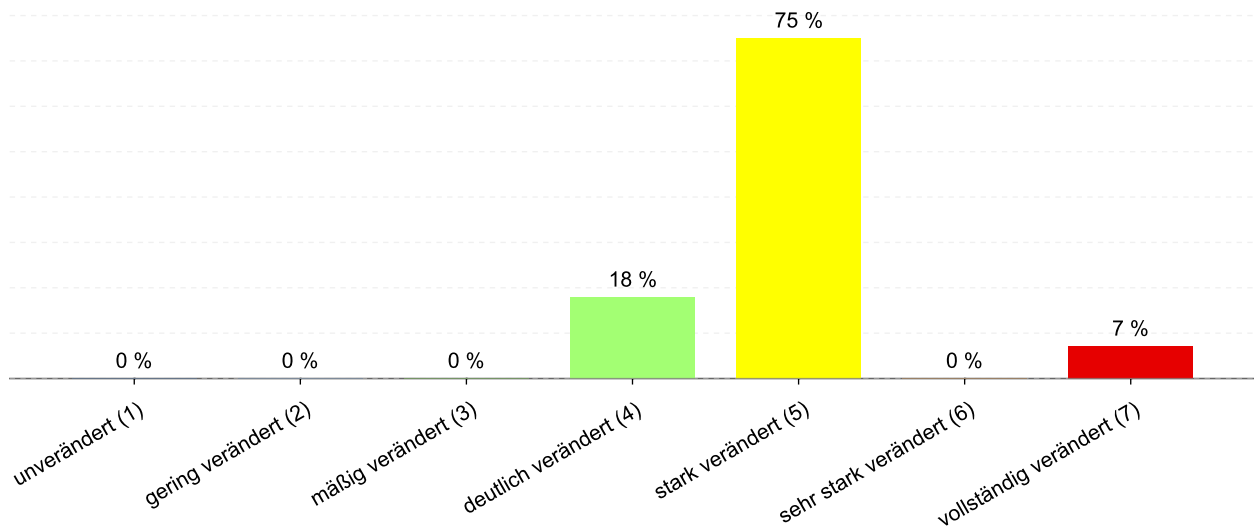
Abbildung 8: Anteil der Gewässerstrukturklassen im Wasserkörper DERW_DENW_462112_0_3: Eichelbach

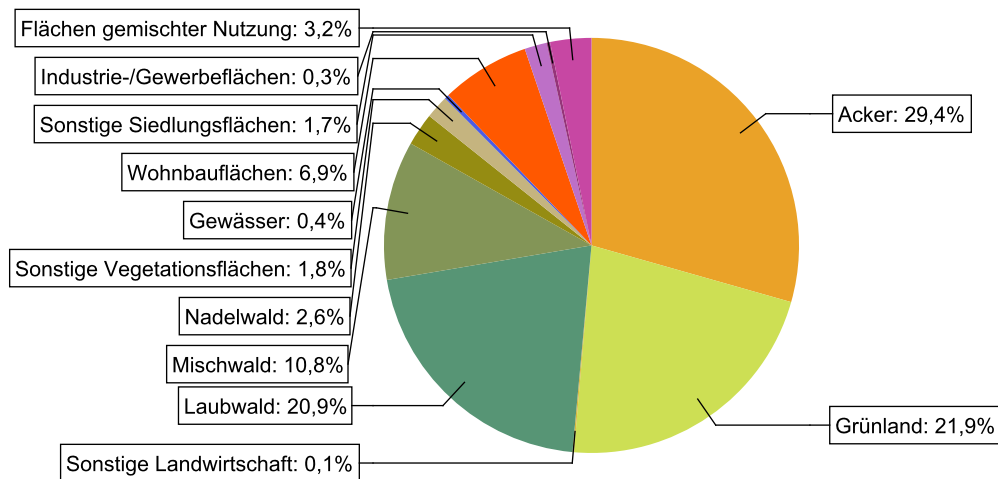
Abbildung 9: Landnutzung im Einzugsgebiet des Wasserkörpers DERW_DENW_46214_0_5: Hillbach, basierend auf ATKIS-Daten 2024. Landnutzungstypen mit weniger als 0,1% Anteil sind nicht dargestellt.

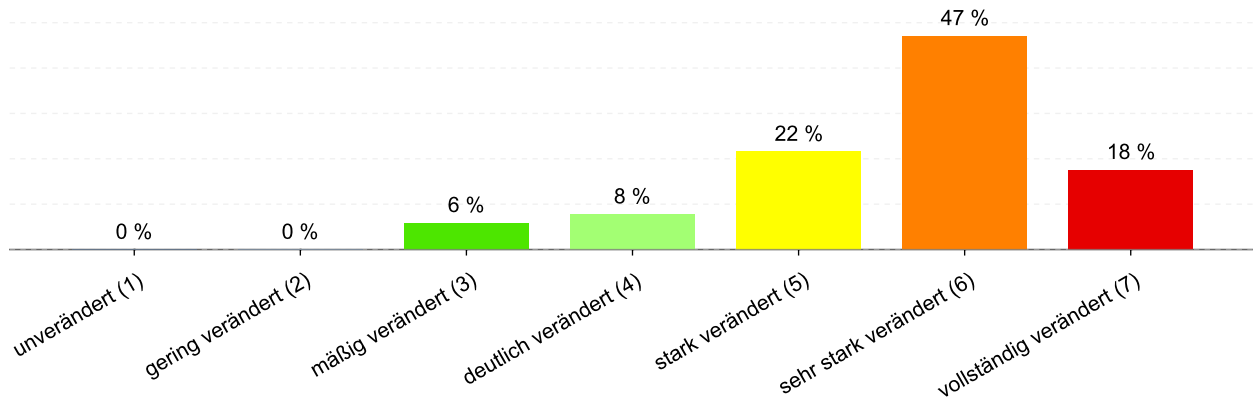
Abbildung 10: Anteil der Gewässerstrukturklassen im Wasserkörper DERW_DENW_46214_0_5: Hillbach

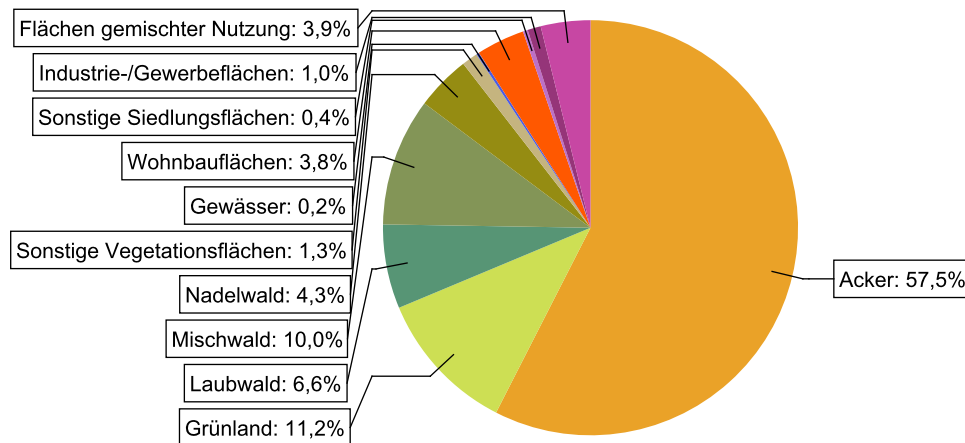
Abbildung 11: Landnutzung im Einzugsgebiet des Wasserkörpers DERW_DENW_4622_0_15: Passade, basierend auf ATKIS-Daten 2024. Landnutzungstypen mit weniger als 0,1% Anteil sind nicht dargestellt.

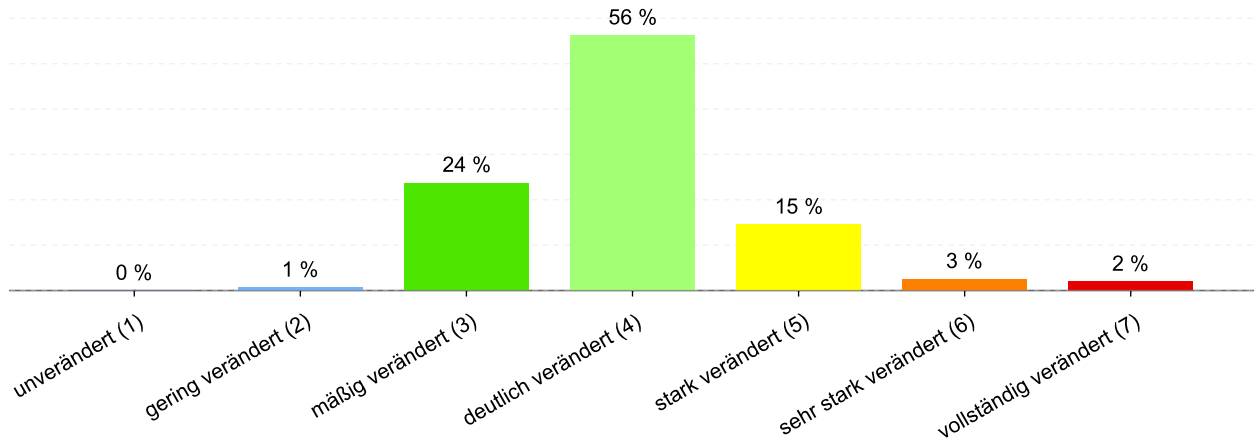
Abbildung 12: Anteil der Gewässerstrukturklassen im Wasserkörper DERW_DENW_4622_0_15: Passade

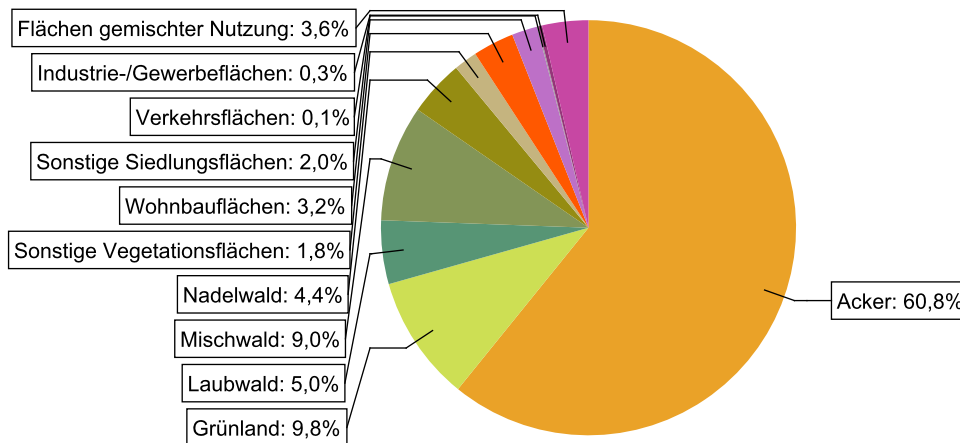
Abbildung 13: Landnutzung im Einzugsgebiet des Wasserkörpers DERW_DENW_46224_0_11: Marpe, basierend auf ATKIS-Daten 2024. Landnutzungstypen mit weniger als 0,1% Anteil sind nicht dargestellt.

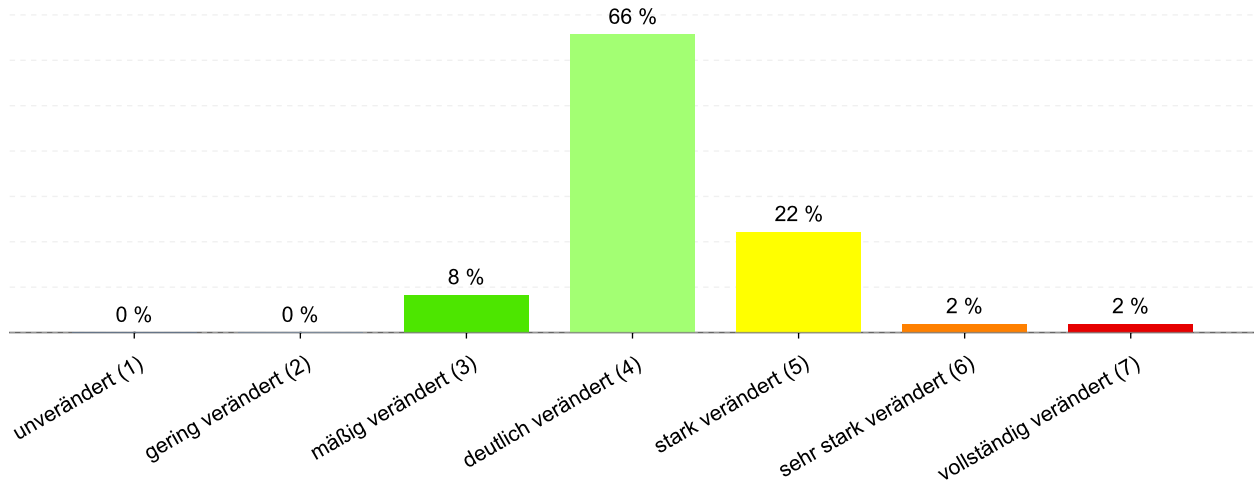
Abbildung 14: Anteil der Gewässerstrukturklassen im Wasserkörper DERW_DENW_46224_0_11: Marpe

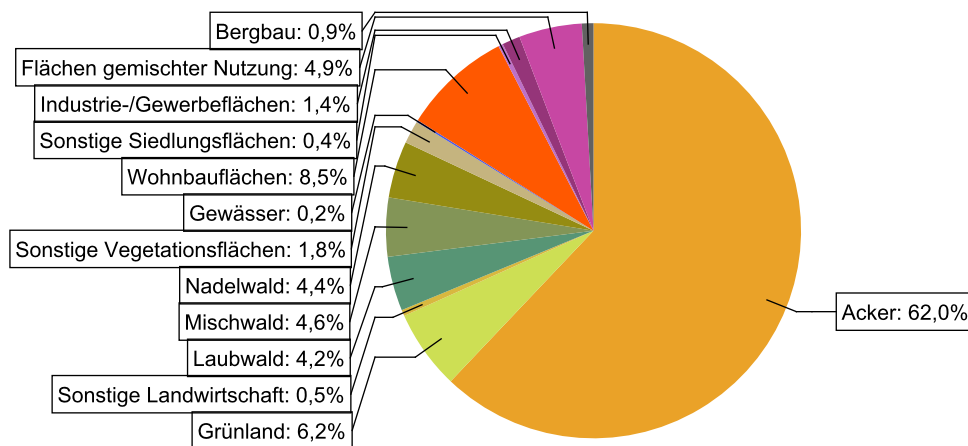
Abbildung 15: Landnutzung im Einzugsgebiet des Wasserkörpers DERW_DENW_46232_0_7: Linnebach, basierend auf ATKIS-Daten 2024. Landnutzungstypen mit weniger als 0,1% Anteil sind nicht dargestellt.

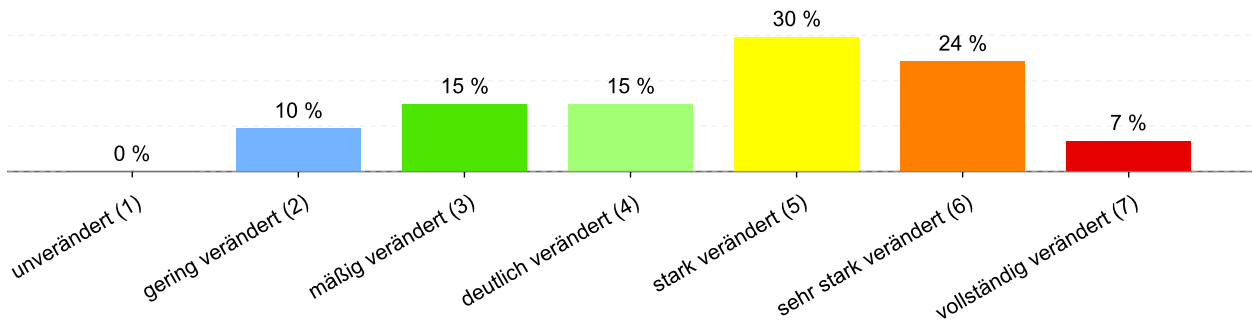
Abbildung 16: Anteil der Gewässerstrukturklassen im Wasserkörper DERW_DENW_46232_0_7: Linnebach

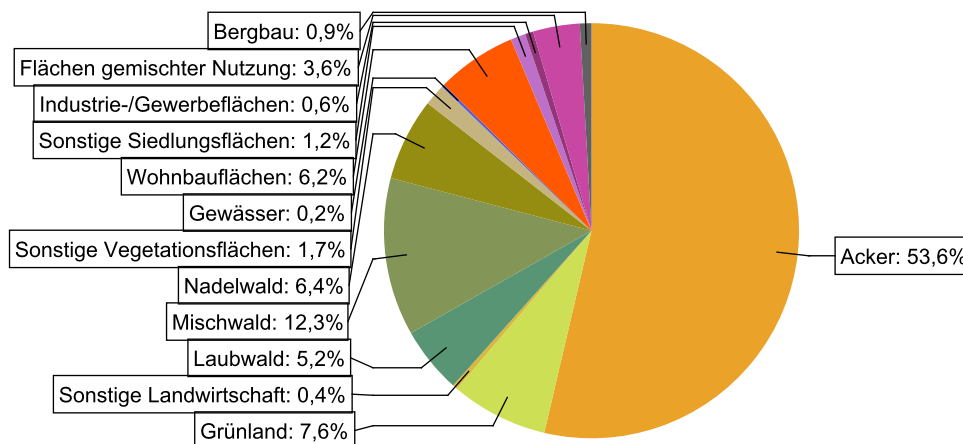
Abbildung 17: Landnutzung im Einzugsgebiet des Wasserkörpers DERW_DENW_4624_0_15: Ilse, basierend auf ATKIS-Daten 2024. Landnutzungstypen mit weniger als 0,1% Anteil sind nicht dargestellt.

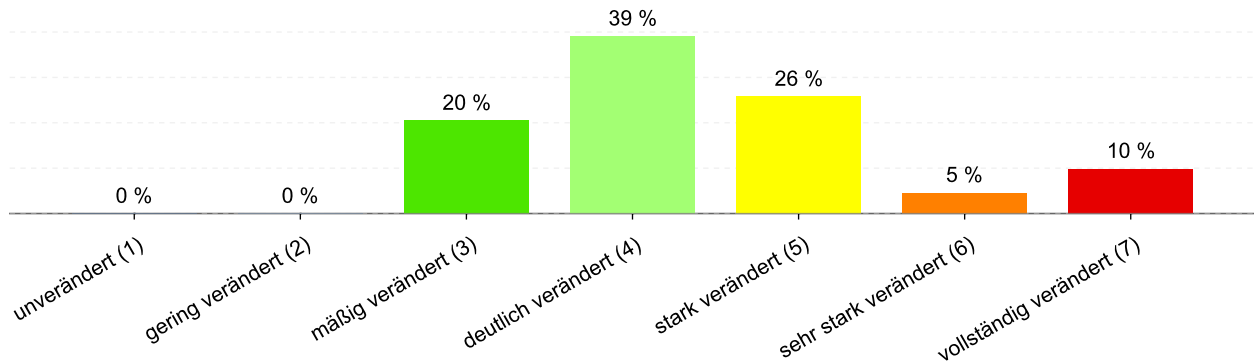
Abbildung 18: Anteil der Gewässerstrukturklassen im Wasserkörper DERW_DENW_4624_0_15: Ilse

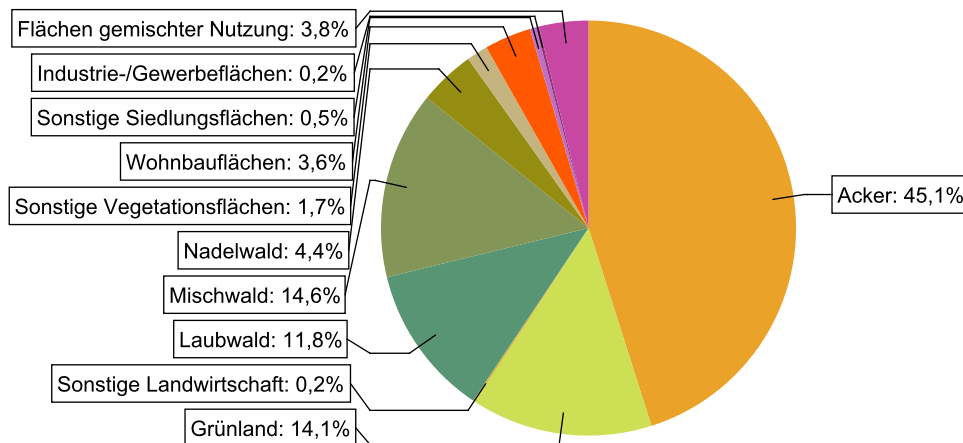
Abbildung 19: Landnutzung im Einzugsgebiet des Wasserkörpers DERW_DENW_46242_0_6: Niederluher Bach, basierend auf ATKIS-Daten 2024. Landnutzungstypen mit weniger als 0,1% Anteil sind nicht dargestellt.

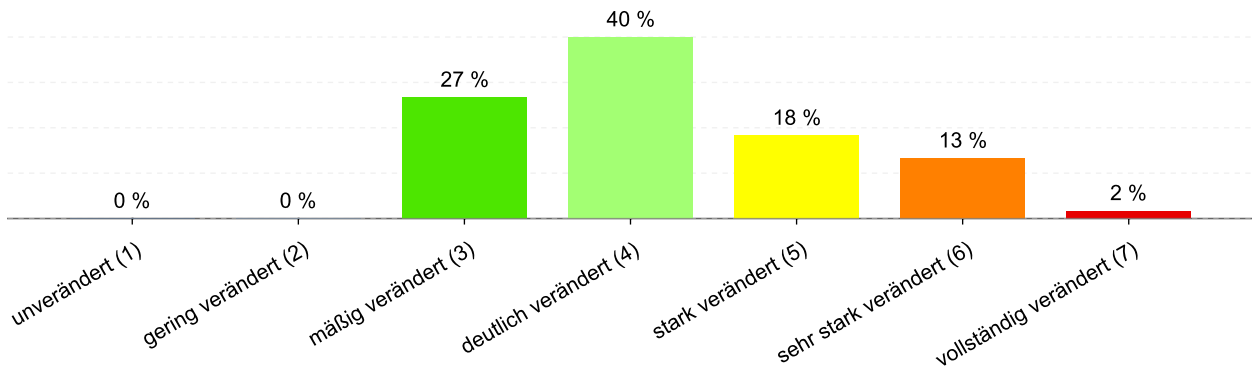
Abbildung 20: Anteil der Gewässerstrukturklassen im Wasserkörper DERW_DENW_46242_0_6: Niederluher Bach

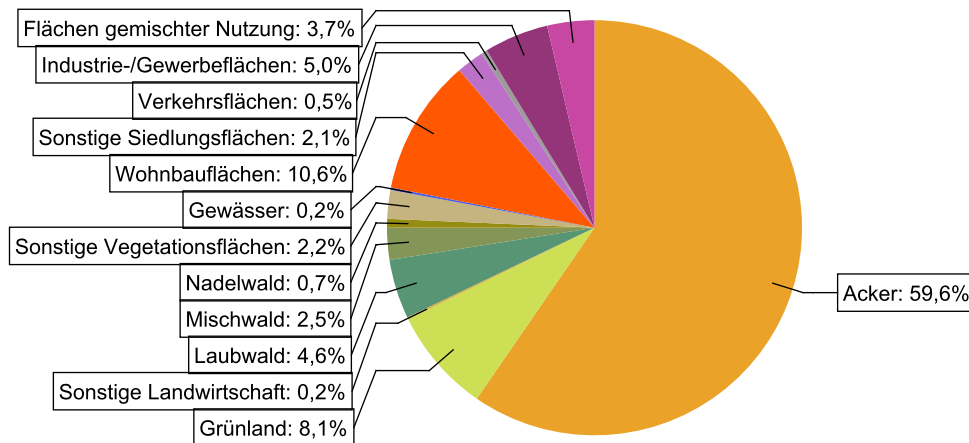
Abbildung 21: Landnutzung im Einzugsgebiet des Wasserkörpers DERW_DENW_4626_0_17: Oetternbach, basierend auf ATKIS-Daten 2024. Landnutzungstypen mit weniger als 0,1% Anteil sind nicht dargestellt.

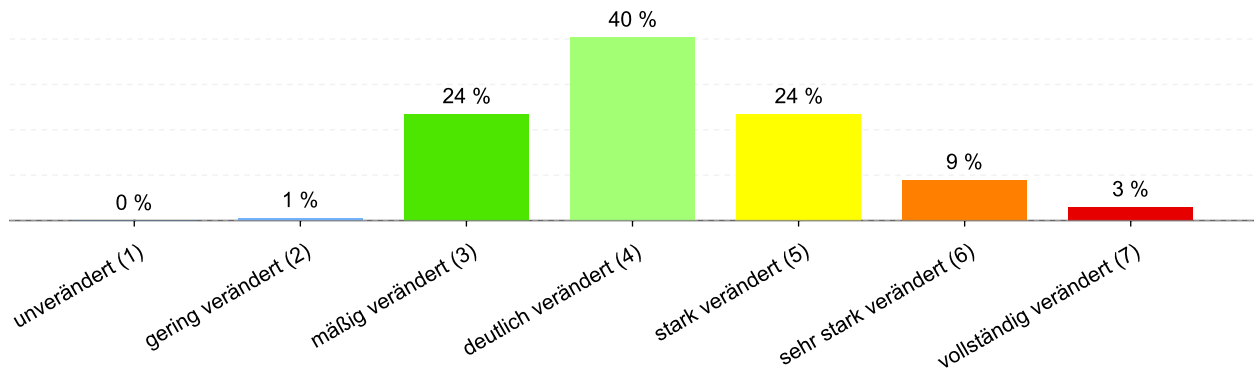
Abbildung 22: Anteil der Gewässerstrukturklassen im Wasserkörper DERW_DENW_4626_0_17: Oetternbach

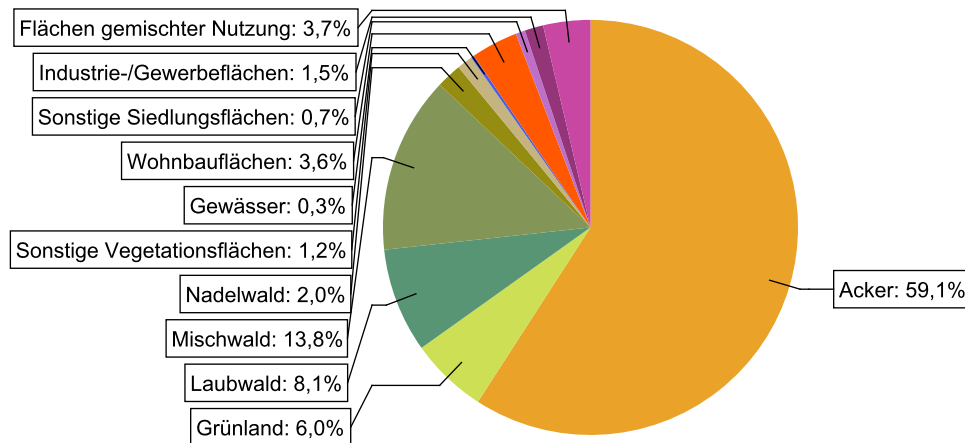
Abbildung 23: Landnutzung im Einzugsgebiet des Wasserkörpers DERW_DENW_46272_0_6: Rhienbach, basierend auf ATKIS-Daten 2024. Landnutzungstypen mit weniger als 0,1% Anteil sind nicht dargestellt.

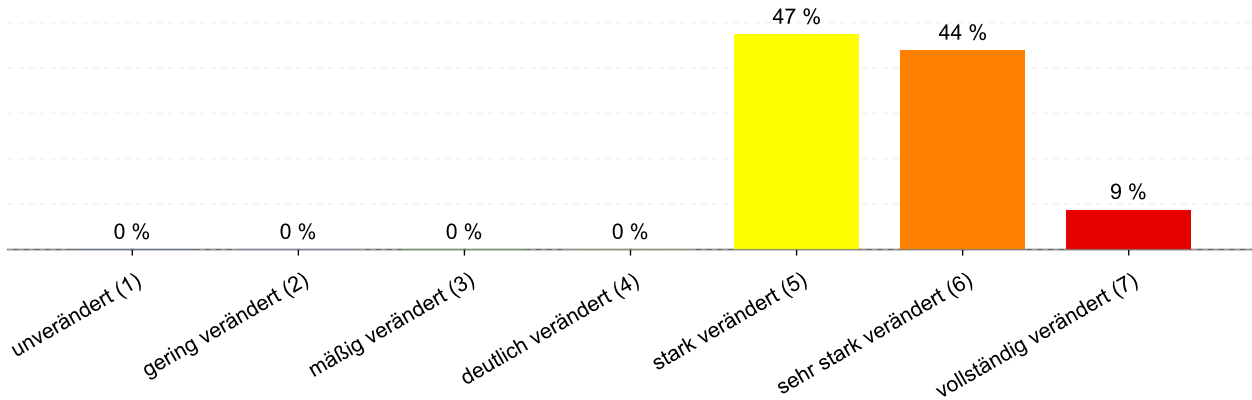
Abbildung 24: Anteil der Gewässerstrukturklassen im Wasserkörper DERW_DENW_46272_0_6: Rhienbach

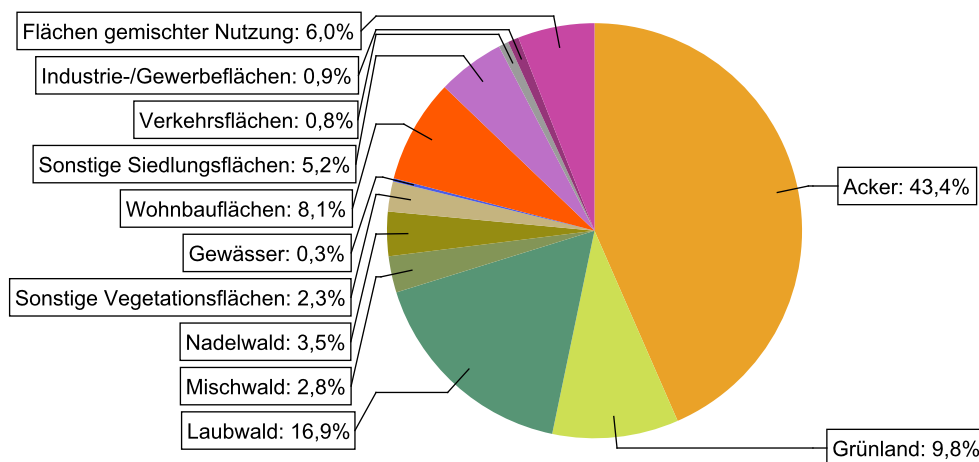
Abbildung 25: Landnutzung im Einzugsgebiet des Wasserkörpers DERW_DENW_4628_0_15: Salze, basierend auf ATKIS-Daten 2024. Landnutzungstypen mit weniger als 0,1% Anteil sind nicht dargestellt.

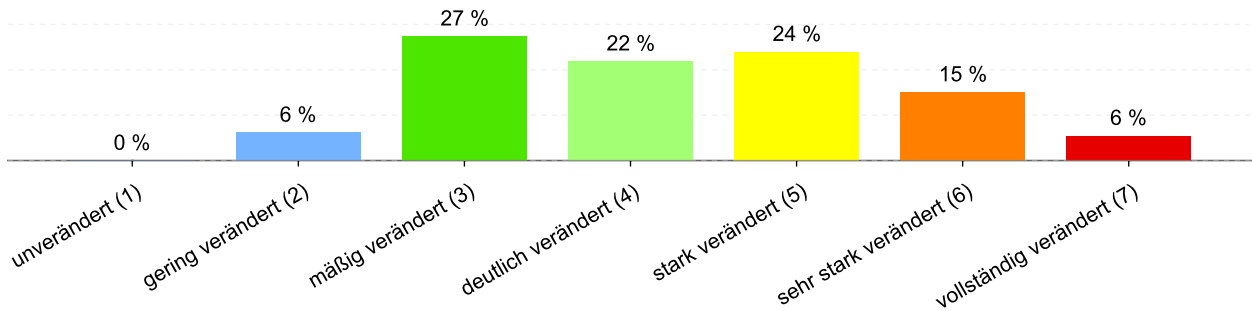
Abbildung 26: Anteil der Gewässerstrukturklassen im Wasserkörper DERW_DENW_4628_0_15: Salze

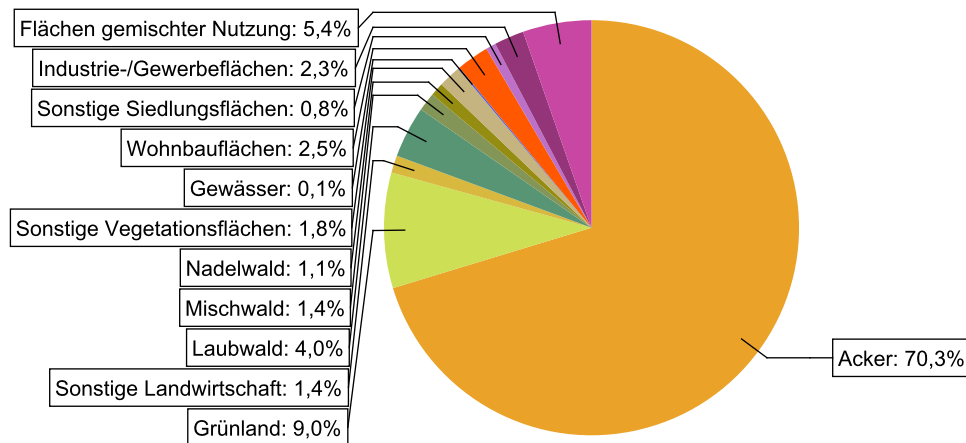
Abbildung 27: Landnutzung im Einzugsgebiet des Wasserkörpers DERW_DENW_46282_0_6: Glimke, basierend auf ATKIS-Daten 2024. Landnutzungstypen mit weniger als 0,1% Anteil sind nicht dargestellt.

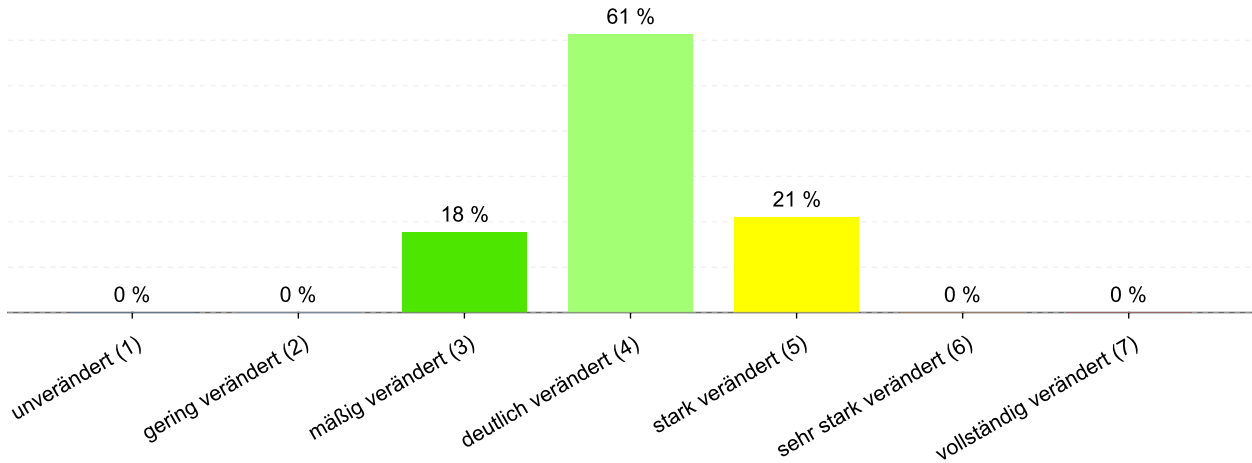
Abbildung 28: Anteil der Gewässerstrukturklassen im Wasserkörper DERW_DENW_46282_0_6: Glimke
