1 Übersicht über die Planungseinheit PE_WES_1700: Emmer

1.1 Lage der Planungseinheit PE_WES_1700: Emmer im Teileinzugsgebiet Weser NRW

2 Steckbriefe der Fließwasserkörper in der Planungseinheit PE_WES_1700: Emmer

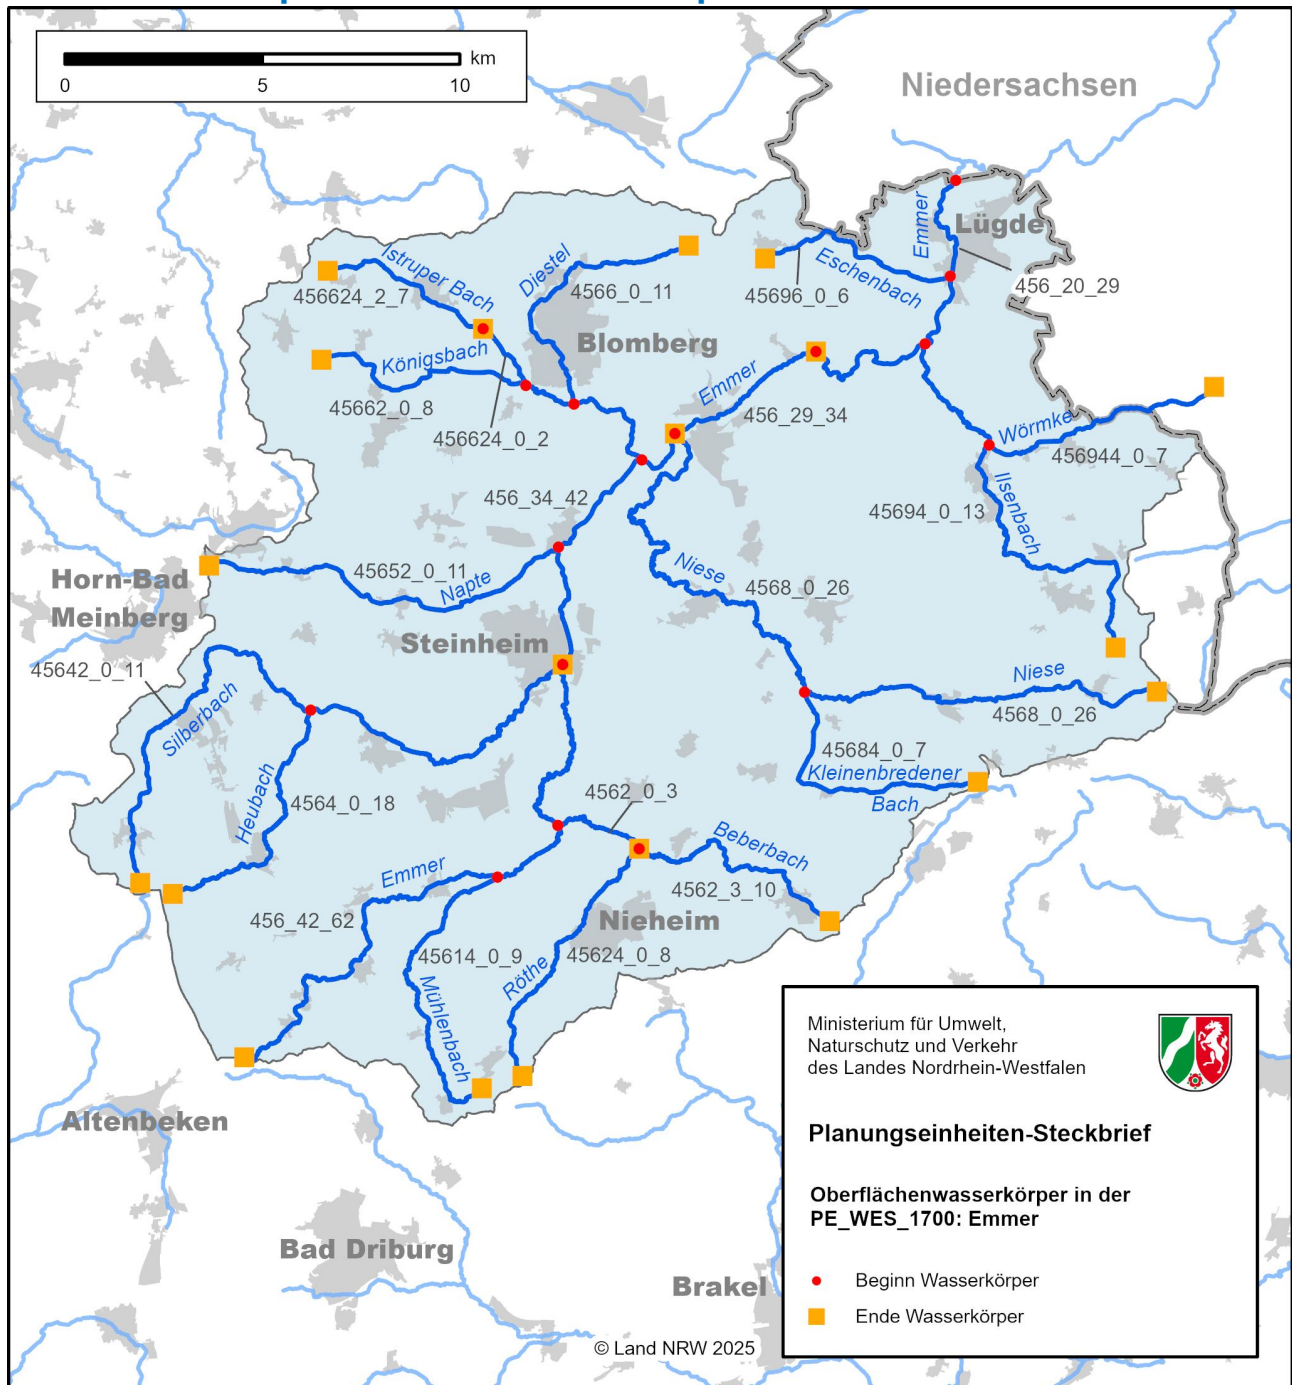
Abbildung 2: Oberflächenwasserkörper in der Planungseinheit PE_WES_1700: Emmer

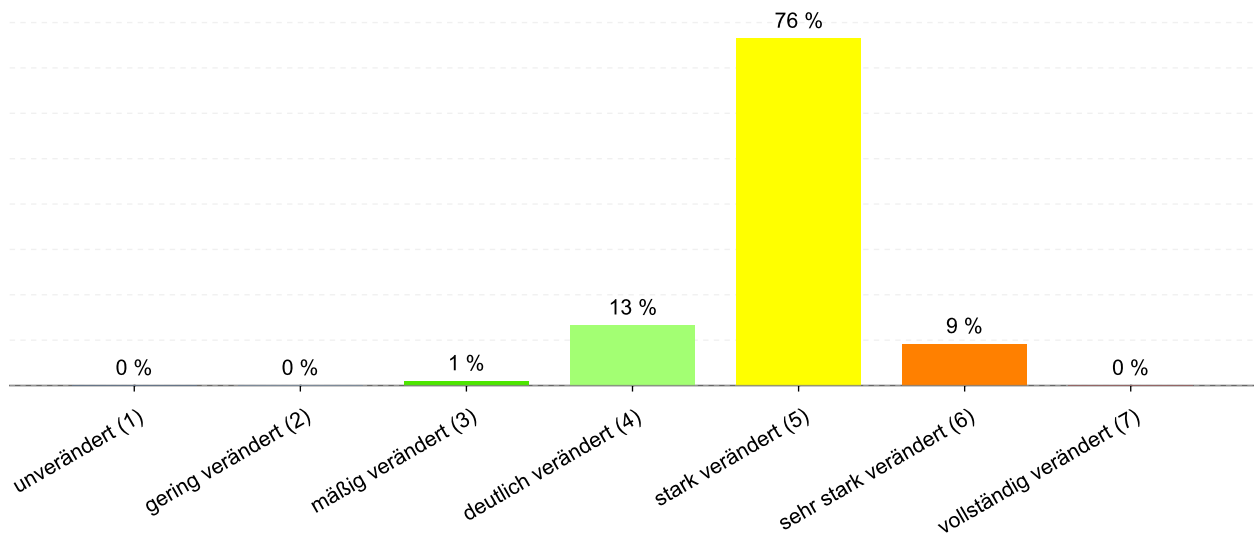
Abbildung 4: Anteil der Gewässerstrukturklassen im Wasserkörper DERW_DENW_456_20_29: Emmer

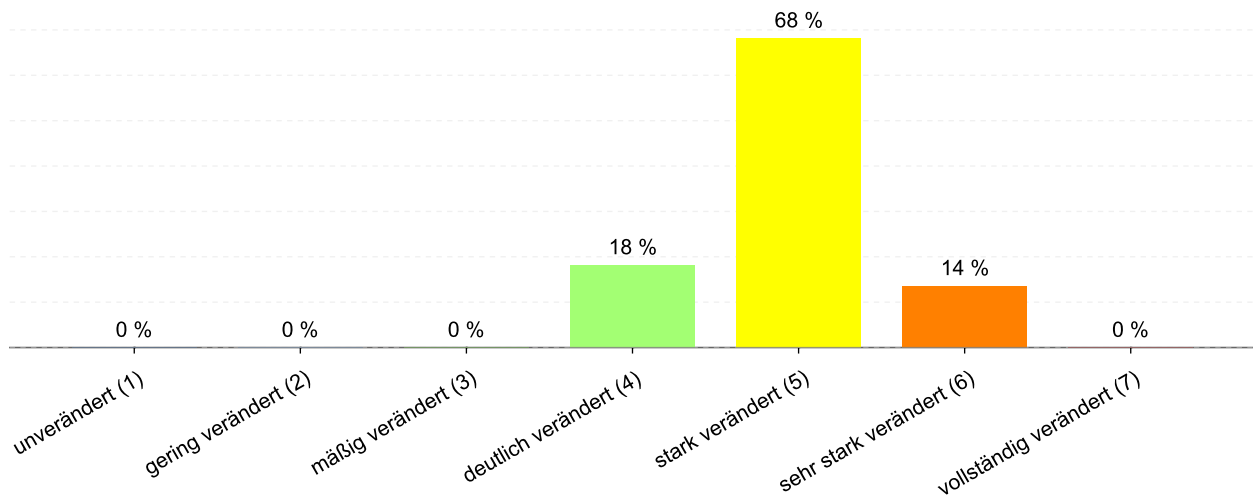
Abbildung 6: Anteil der Gewässerstrukturklassen im Wasserkörper DERW_DENW_456_29_34: Emmer

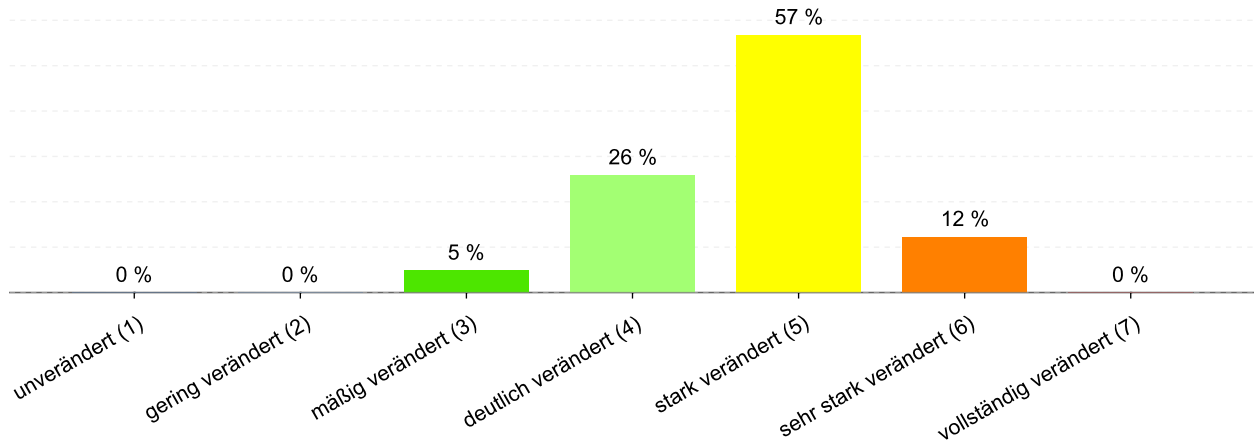
Abbildung 8: Anteil der Gewässerstrukturklassen im Wasserkörper DERW_DENW_456_34_42: Emmer

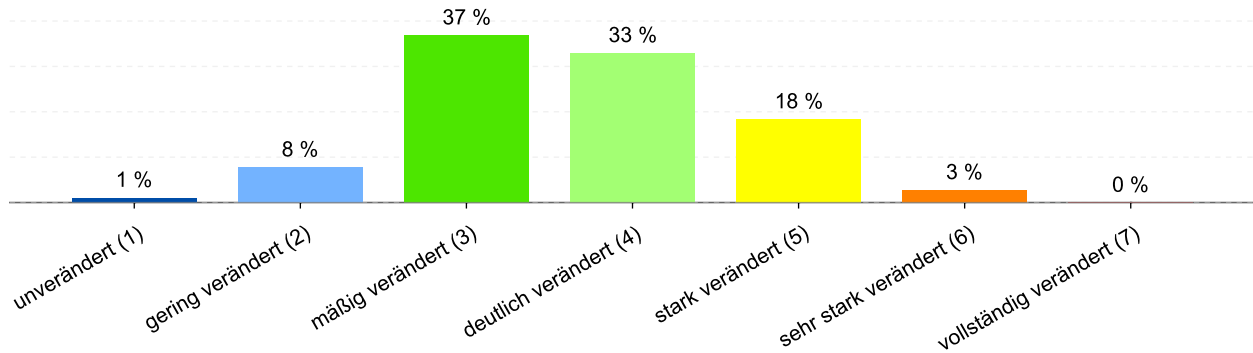
Abbildung 10: Anteil der Gewässerstrukturklassen im Wasserkörper DERW_DENW_456_42_62: Emmer

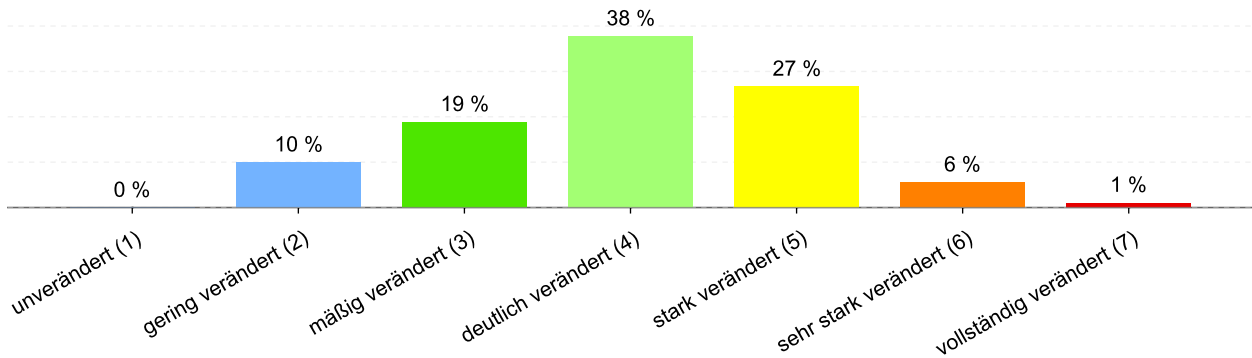
Abbildung 12: Anteil der Gewässerstrukturklassen im Wasserkörper DERW_DENW_45614_0_9: Mühlenbach

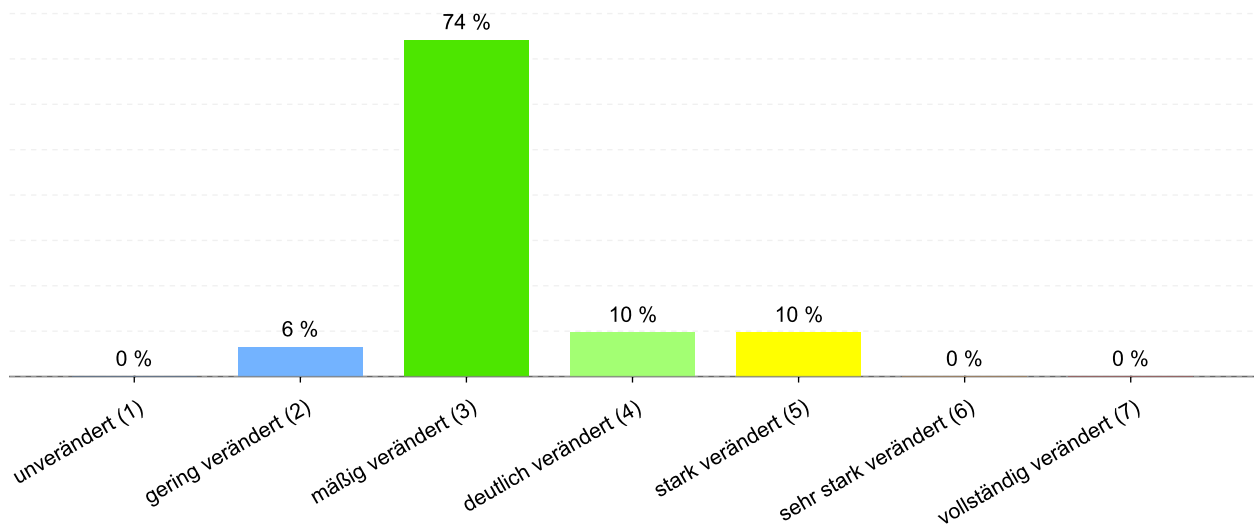
Abbildung 14: Anteil der Gewässerstrukturklassen im Wasserkörper DERW_DENW_4562_0_3: Beberbach

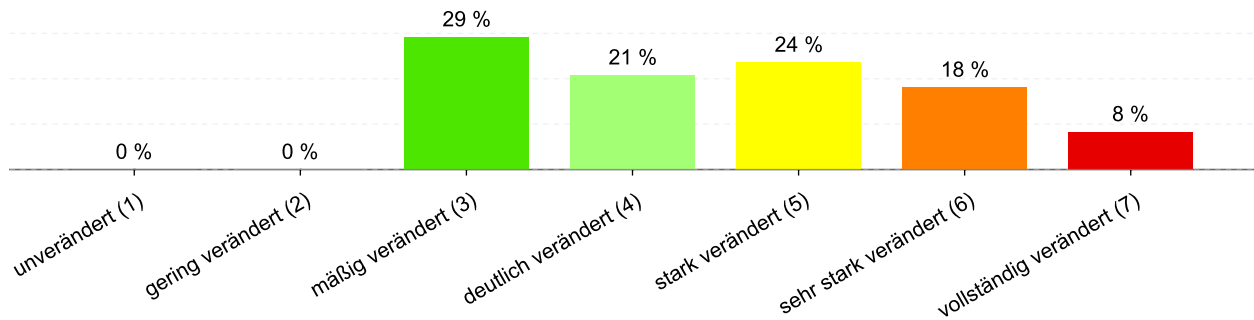
Abbildung 16: Anteil der Gewässerstrukturklassen im Wasserkörper DERW_DENW_4562_3_10: Beberbach

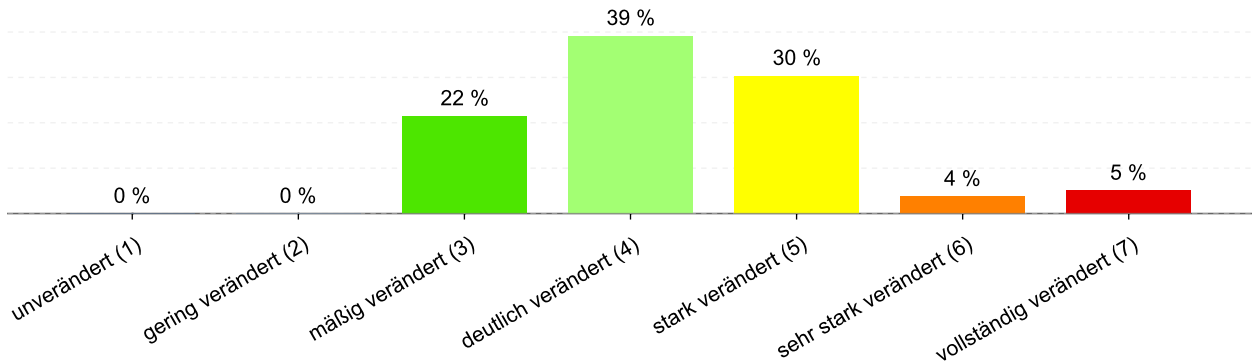
Abbildung 18: Anteil der Gewässerstrukturklassen im Wasserkörper DERW_DENW_45624_0_8: Röthe

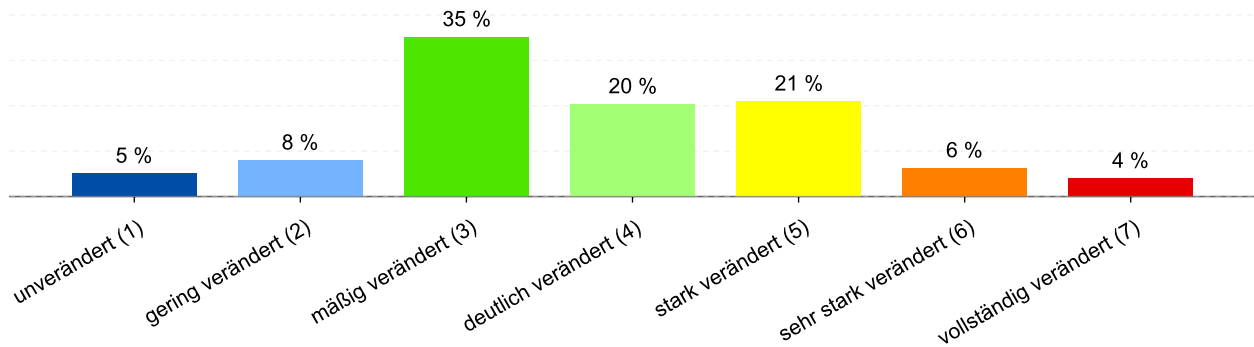
Abbildung 20: Anteil der Gewässerstrukturklassen im Wasserkörper DERW_DENW_4564_0_18: Heubach

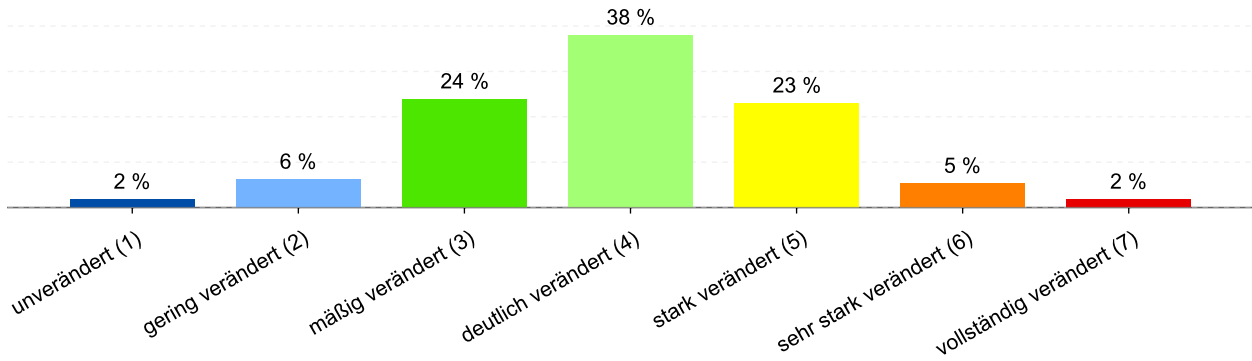
Abbildung 22: Anteil der Gewässerstrukturklassen im Wasserkörper DERW_DENW_45642_0_11: Silberbach

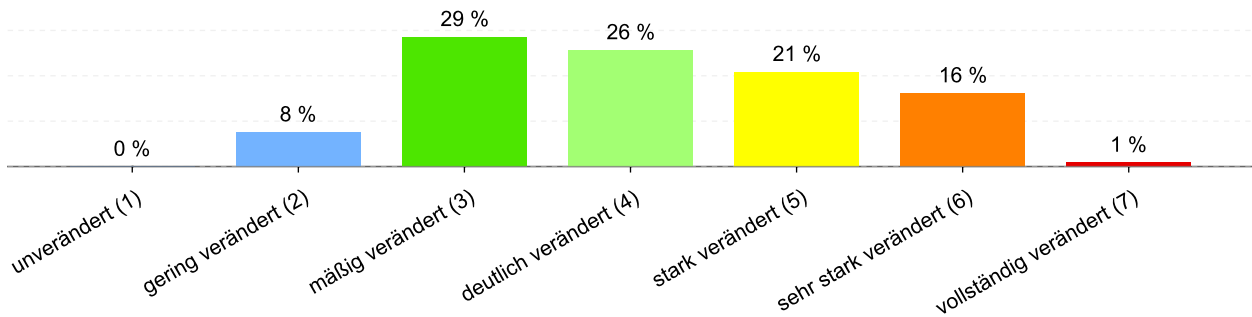
Abbildung 24: Anteil der Gewässerstrukturklassen im Wasserkörper DERW_DENW_45652_0_11: Napte

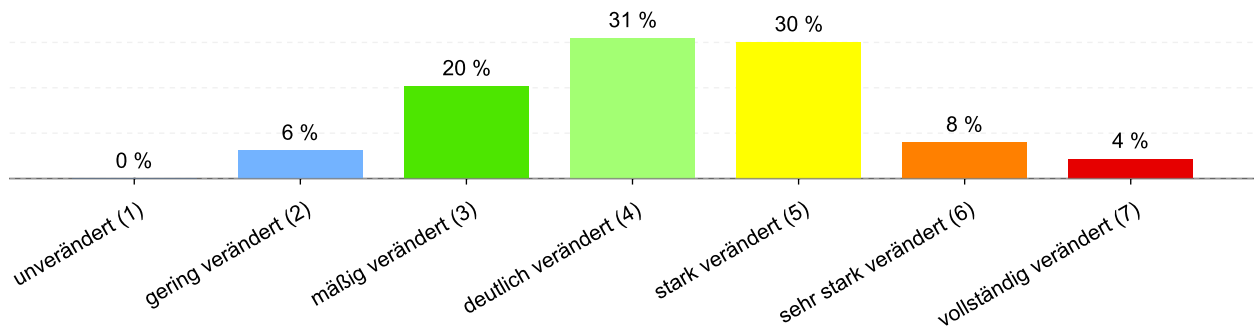
Abbildung 26: Anteil der Gewässerstrukturklassen im Wasserkörper DERW_DENW_4566_0_11: Diestel

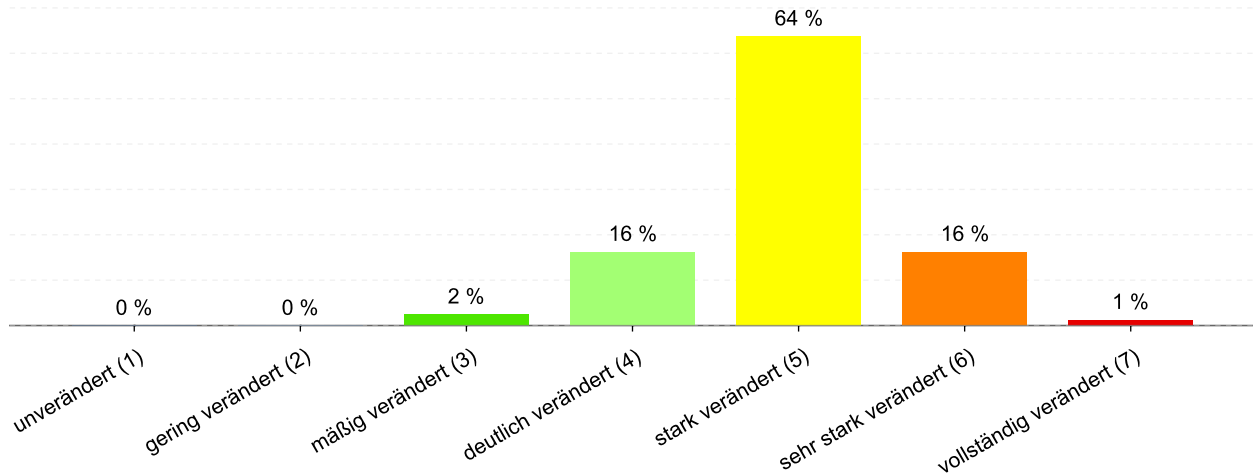
Abbildung 28: Anteil der Gewässerstrukturklassen im Wasserkörper DERW_DENW_45662_0_8: Königsbach

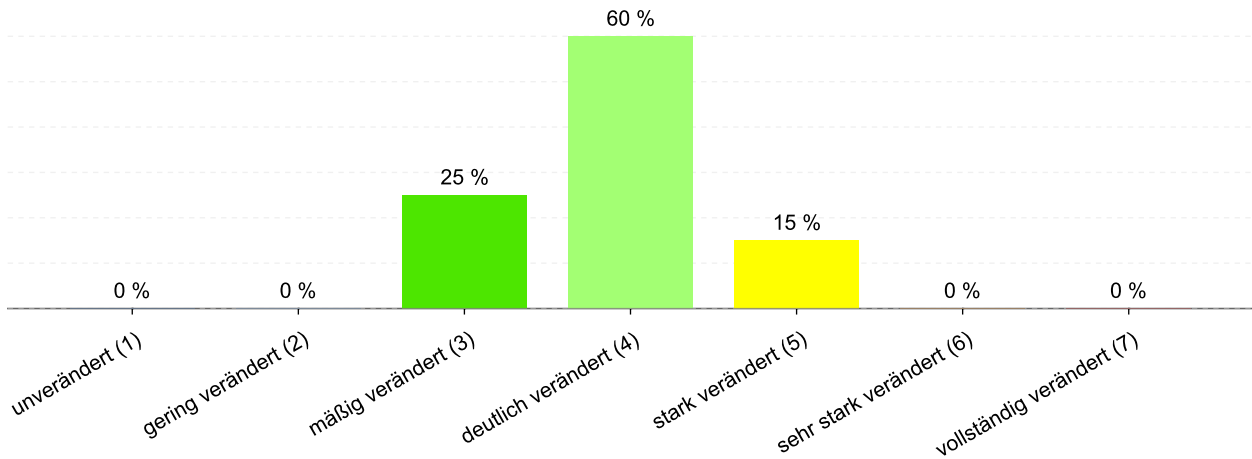
Abbildung 30: Anteil der Gewässerstrukturklassen im Wasserkörper DERW_DENW_456624_0_2: Istruper Bach

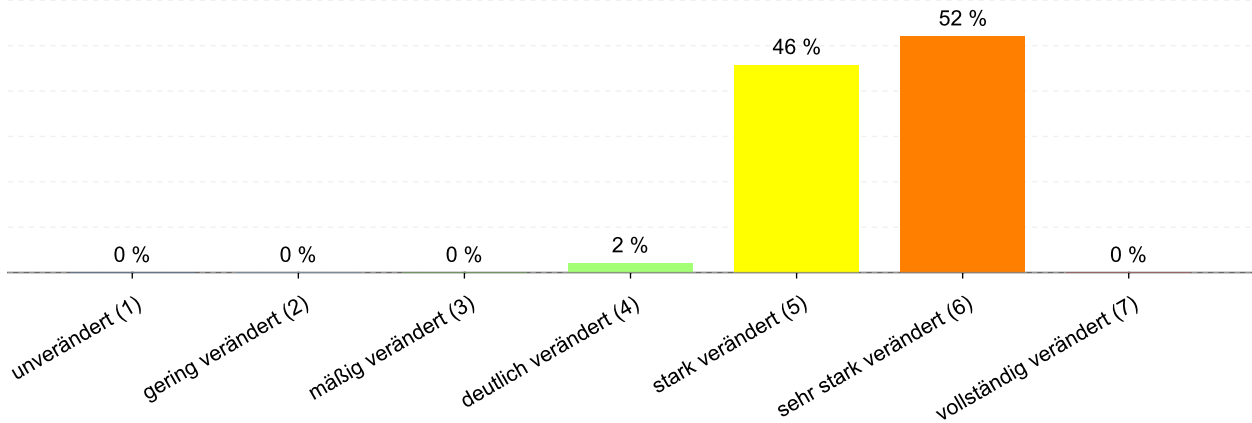
Abbildung 32: Anteil der Gewässerstrukturklassen im Wasserkörper DERW_DENW_456624_2_7: Hainbach

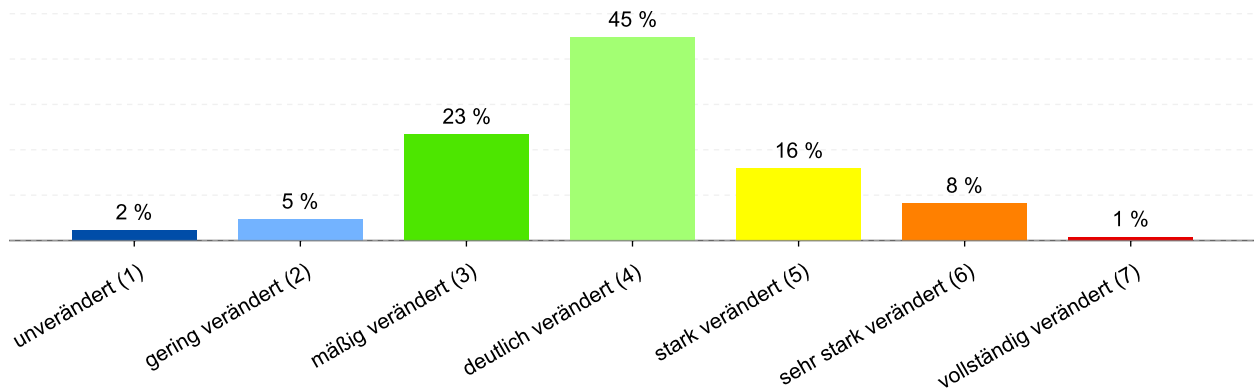
Abbildung 34: Anteil der Gewässerstrukturklassen im Wasserkörper DERW_DENW_4568_0_26: Niese

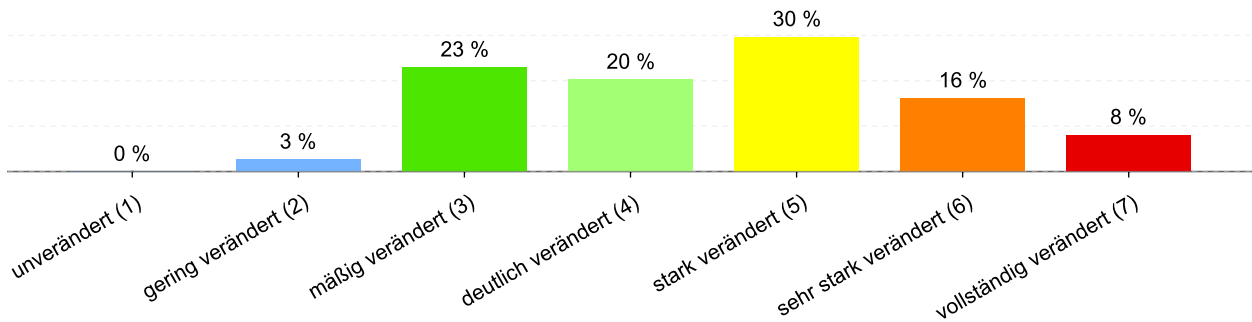
Abbildung 36: Anteil der Gewässerstrukturklassen im Wasserkörper DERW_DENW_45684_0_7: Kleinenbredener Bach

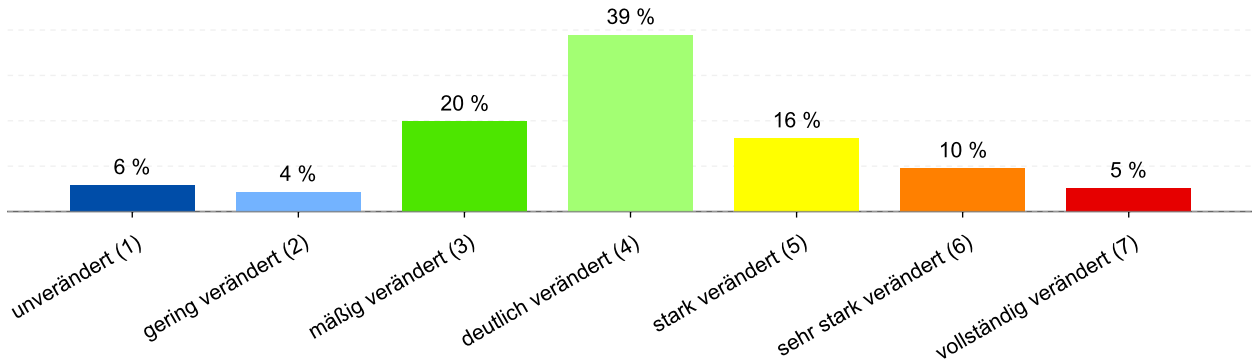
Abbildung 38: Anteil der Gewässerstrukturklassen im Wasserkörper DERW_DENW_45694_0_13: Ilsenbach

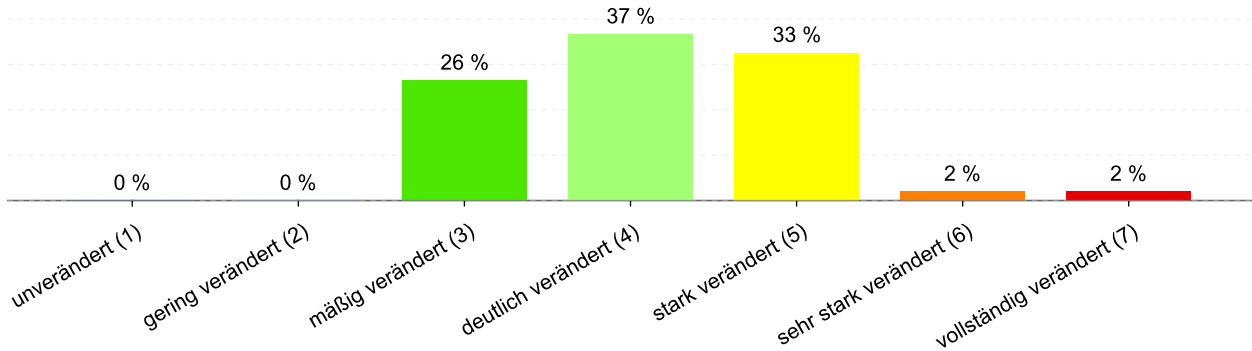
Abbildung 40: Anteil der Gewässerstrukturklassen im Wasserkörper DERW_DENW_456944_0_7: Wörmke

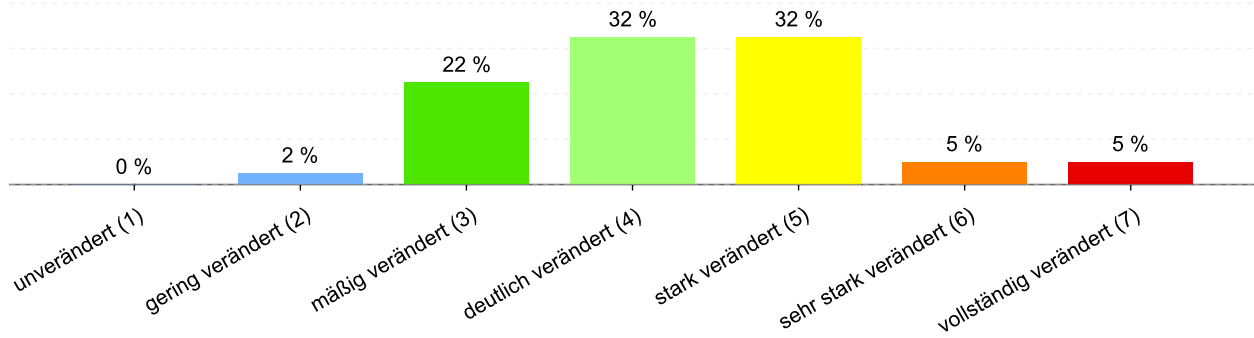
Abbildung 42: Anteil der Gewässerstrukturklassen im Wasserkörper DERW_DENW_45696_0_6: Eschenbach
